北川流域懇談会 (H26.1.21) 資料-6

北川水系河川整備計画の事業実施について(報告)

国土交通省 近畿地方整備局 福井河川国道事務所

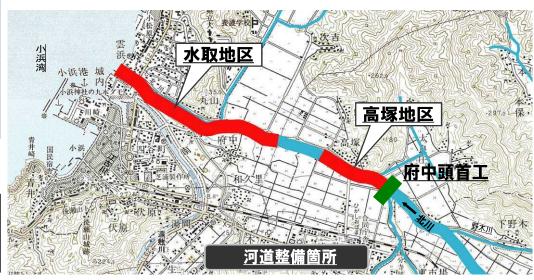
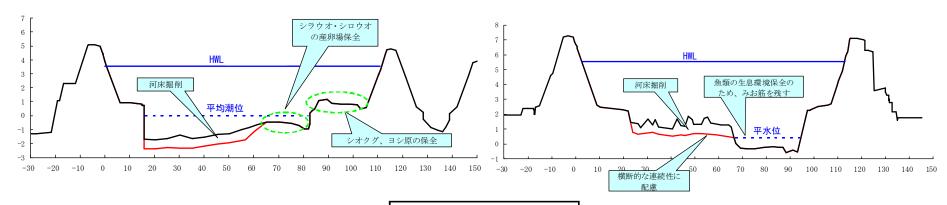
下流から河床掘削を順次実施し、府中頭首工の影響が考えられる区間については関係機関と協議調整を行い、水位低下方策を検討、実施する。

堤防断面が計画断面に対して不足する区間の 拡築や、浸透に対する安全度の低い区間での 対策を、緊急性の高い区間から実施する。

- ●水取地区(0.0k~2.6k付近):河床掘削
- ●高塚地区(3.3k~4.3k付近):河床掘削、水位低下方策の実施

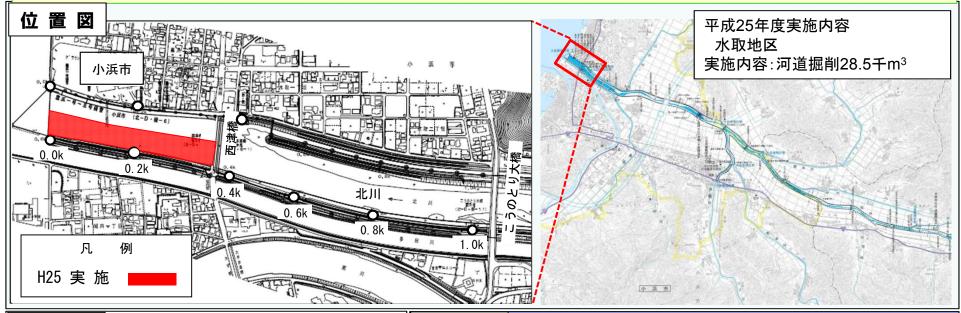
北川の事業実施状況

- 〇 北川の国管理区間のうち、小浜市街地を洪水防御区域に含む遠敷川合流点から下流の区間は、戦後最大規模の 洪水(高塚地点1,400m³/s)に対して流下能力が不足している。
- 小浜市水取地先において流下能力を確保することで治水安全度の向上を図る。

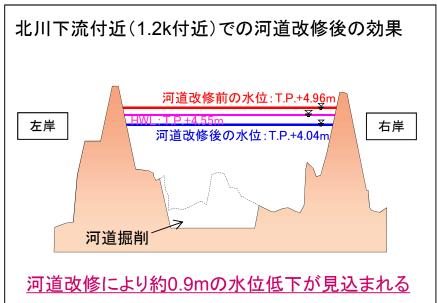
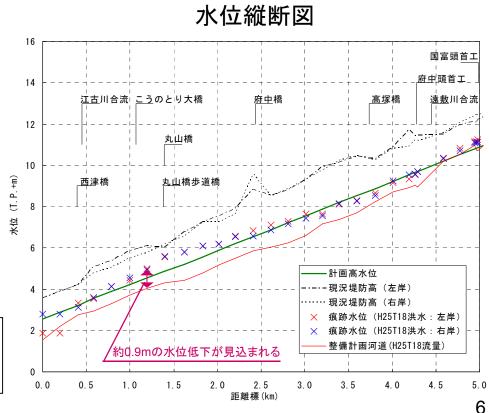
河道改修による効果の検討(国直轄区間・福井県)

- 〇9月15日から16日未明にかけて台風18号の影響により嶺南地方に おいて長時間にわたり激しい降雨となった。
- 〇ピーク流量は約1,200m³/s(速報値)と推定され、河川整備計画の河 道改修の目標流量1,400m³/s近くまで達した。
- 〇河道整備計画の河道改修などの実施により、水位低下や浸水低減 効果を検討した。

【水位計算条件】不等流計算により河道改修後の水位算定

- ·対象洪水:台風18号(実績)·対象河道:河川整備計画河道
- •河道改修前の水位:台風18号時の洪水痕跡値の左右岸平均値

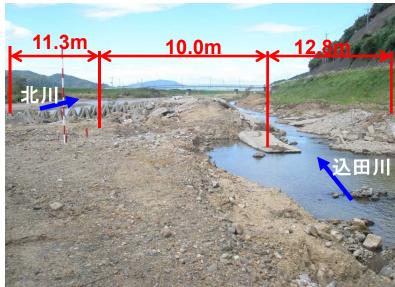
被災箇所代表断面(4.0k+106m付近)

台風18号の応急対策(込田川)

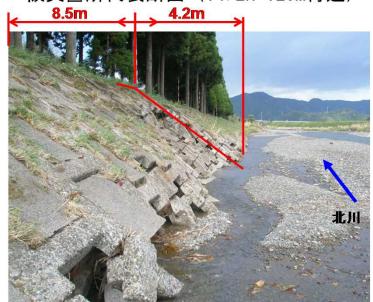
被災箇所代表断面(14.2k+125m付近)

台風18号の応急対策(若狭町仮屋)
