○河川整備計画の進捗  
上流部ブロック  
河川整備計画の点検

平成28年12月13日

福 井 県

# 九頭竜川水系河川整備計画（ブロック分割図）

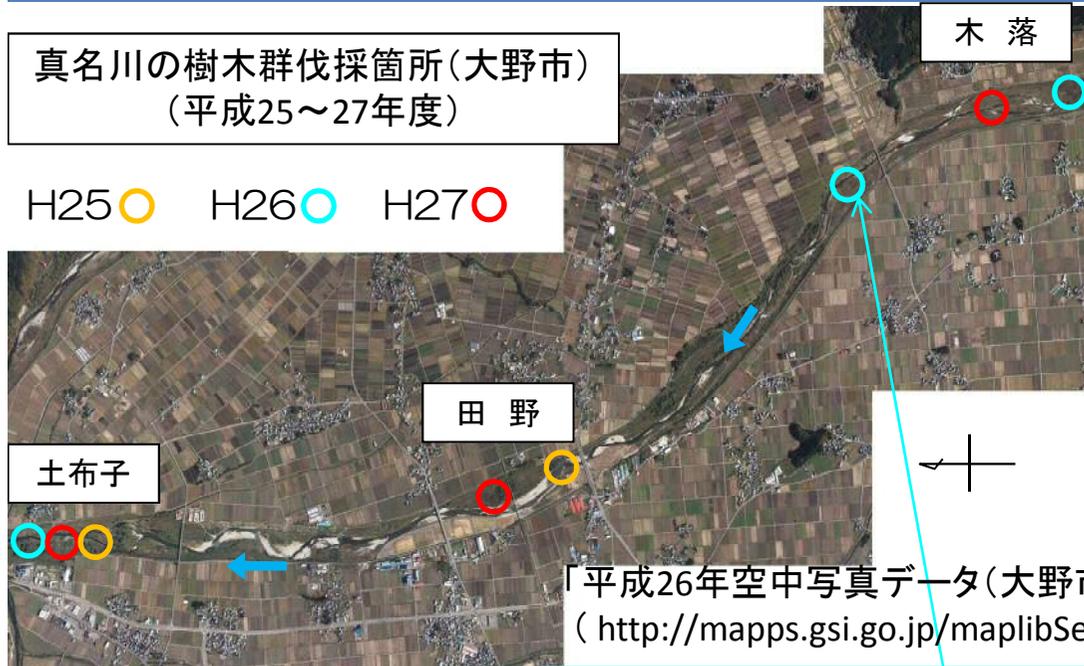
真名川の樹木群伐採箇所(大野市)  
(平成25~27年度)

H25 ○ H26 ○ H27 ○

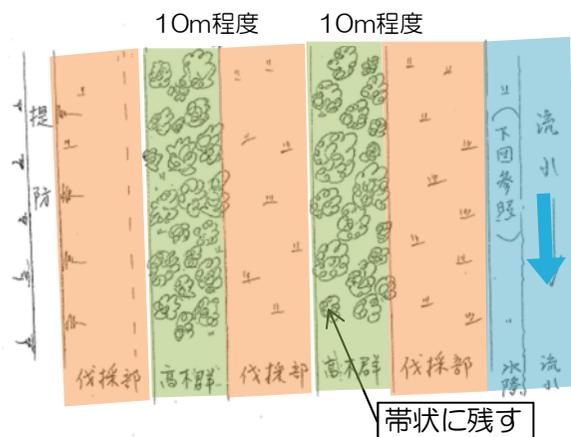
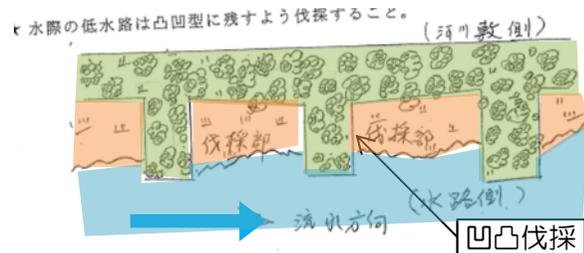
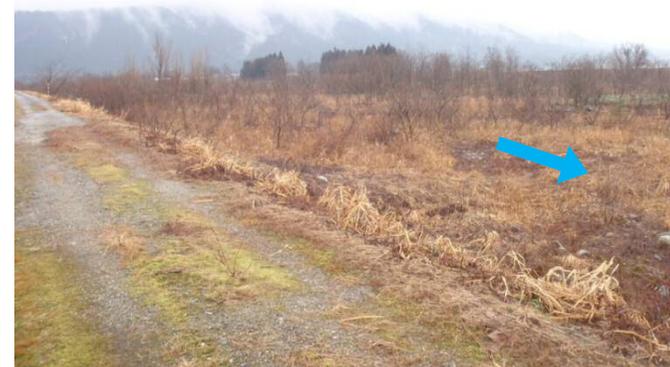
樹木群の伐採  
(真名川 大野市木落町)

- ・ 急激な環境の変化を避けるため、伐採は片岸に留めた。
- ・ 群生する樹木は、幅10m程度の帯状にして縦断的に残した。
- ・ 水際に群生している樹木および草木類を残すとともに、必要に応じて、水制効果を期待して凹凸伐採を行った。
- ・ 樹木の伐採時期は、野鳥類の繁殖期を避けて、1月下旬～2月に実施した。

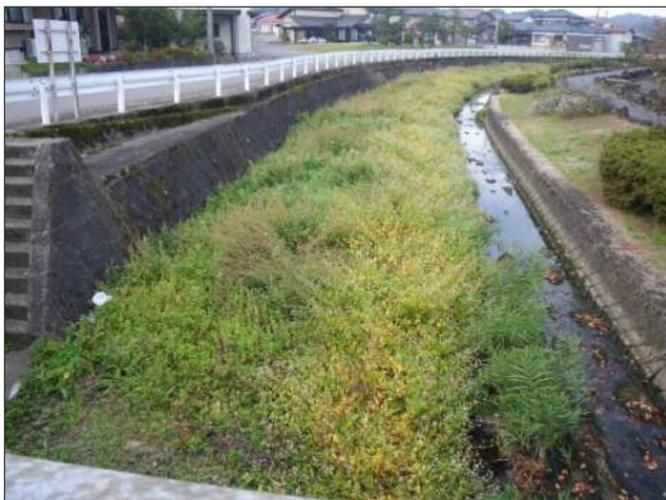
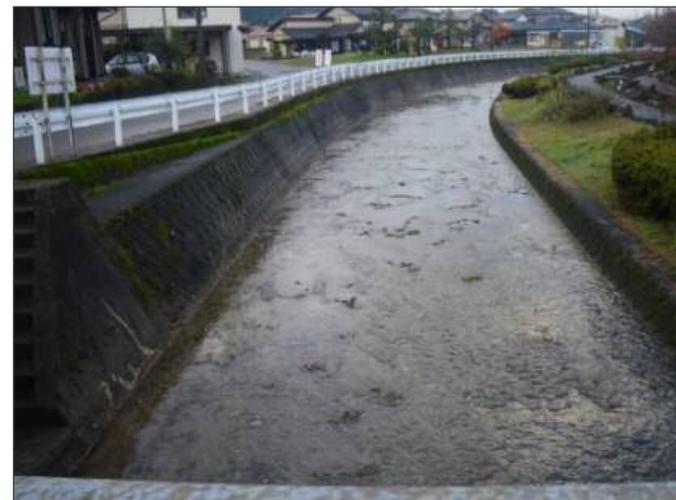
木瓜川(大野市)の浚渫状況(平成27年度)

- ・河川巡視で河道内の土砂の堆積状況を調査し、河積阻害の程度を確認した上で、洪水時に予想される被害の程度などを勘案し、必要に応じて浚渫を実施。
- ・H27は、木瓜川や清滝川など4河川で合計約1千m<sup>3</sup>の土砂を撤去。

- ・河川内には、未だ各所に堆積土砂があるため、今後計画的に除去していく必要がある。
- ・今後も適切な河川維持管理に努める。
