# 日野川ブロック河川整備計画の 点検について

福井県 土木部河川課

# 天王川の河川整備

# 吉野瀬川・吉野瀬川放水路の河川整備

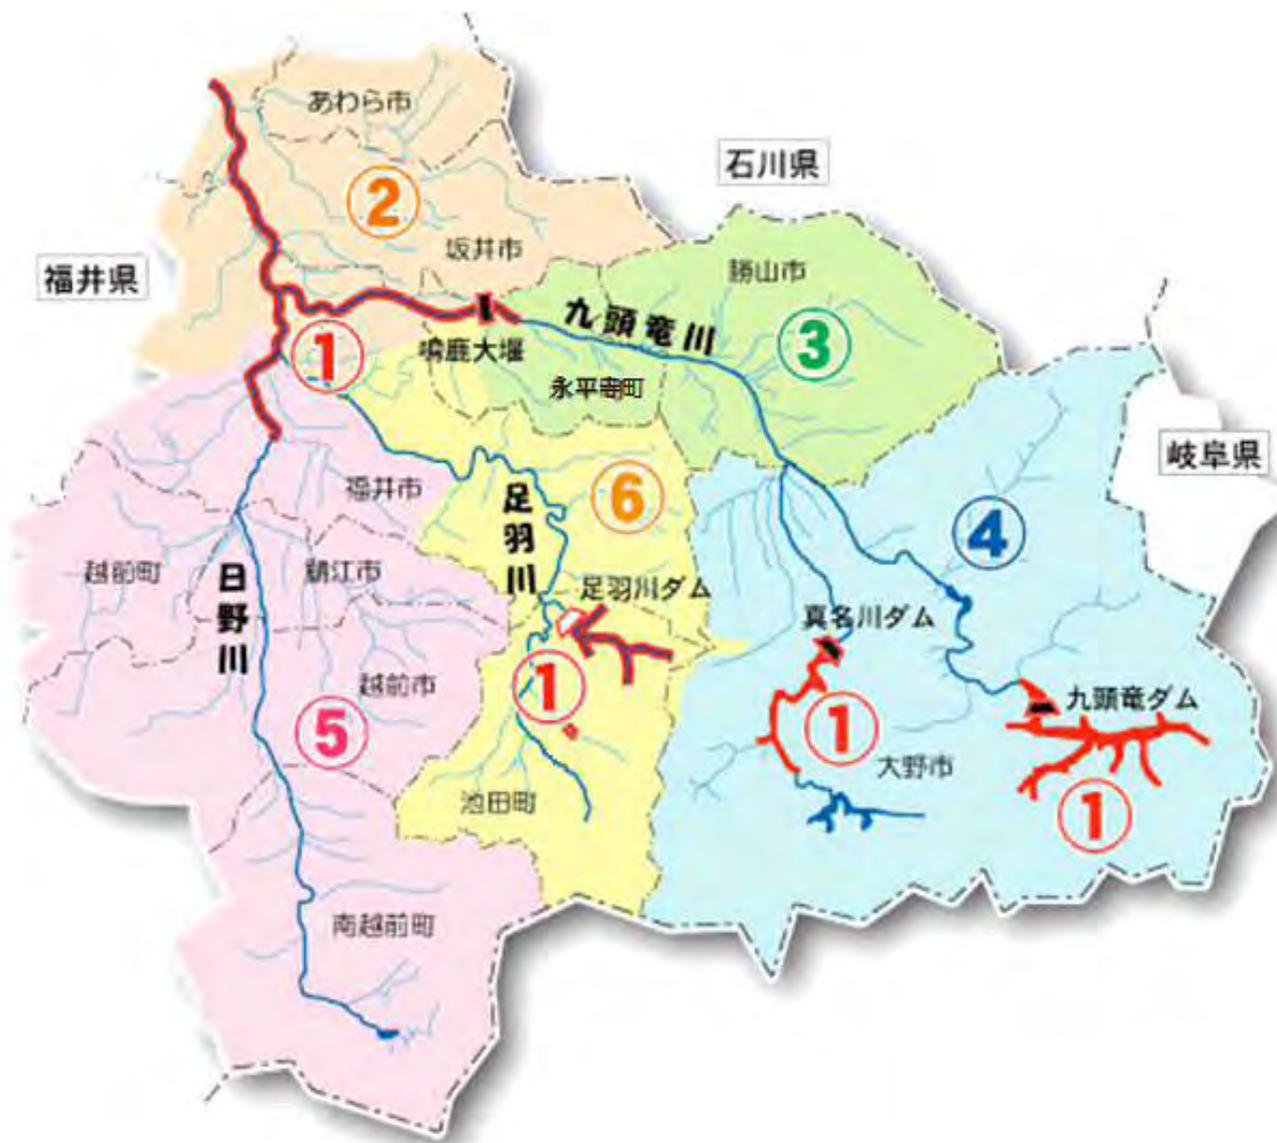
図 1.2 九頭竜川水系のブロック分割

# 九頭竜川水系河川整備計画（ブロック分割図）

①国管理区間

②下流部ブロック  
※H26年度点検

③中流部ブロック  
※H27年度点検

④上流部ブロック  
※H28年度点検

⑤日野川ブロック  
※今回点検

⑥足羽川ブロック  
※H28年度点検

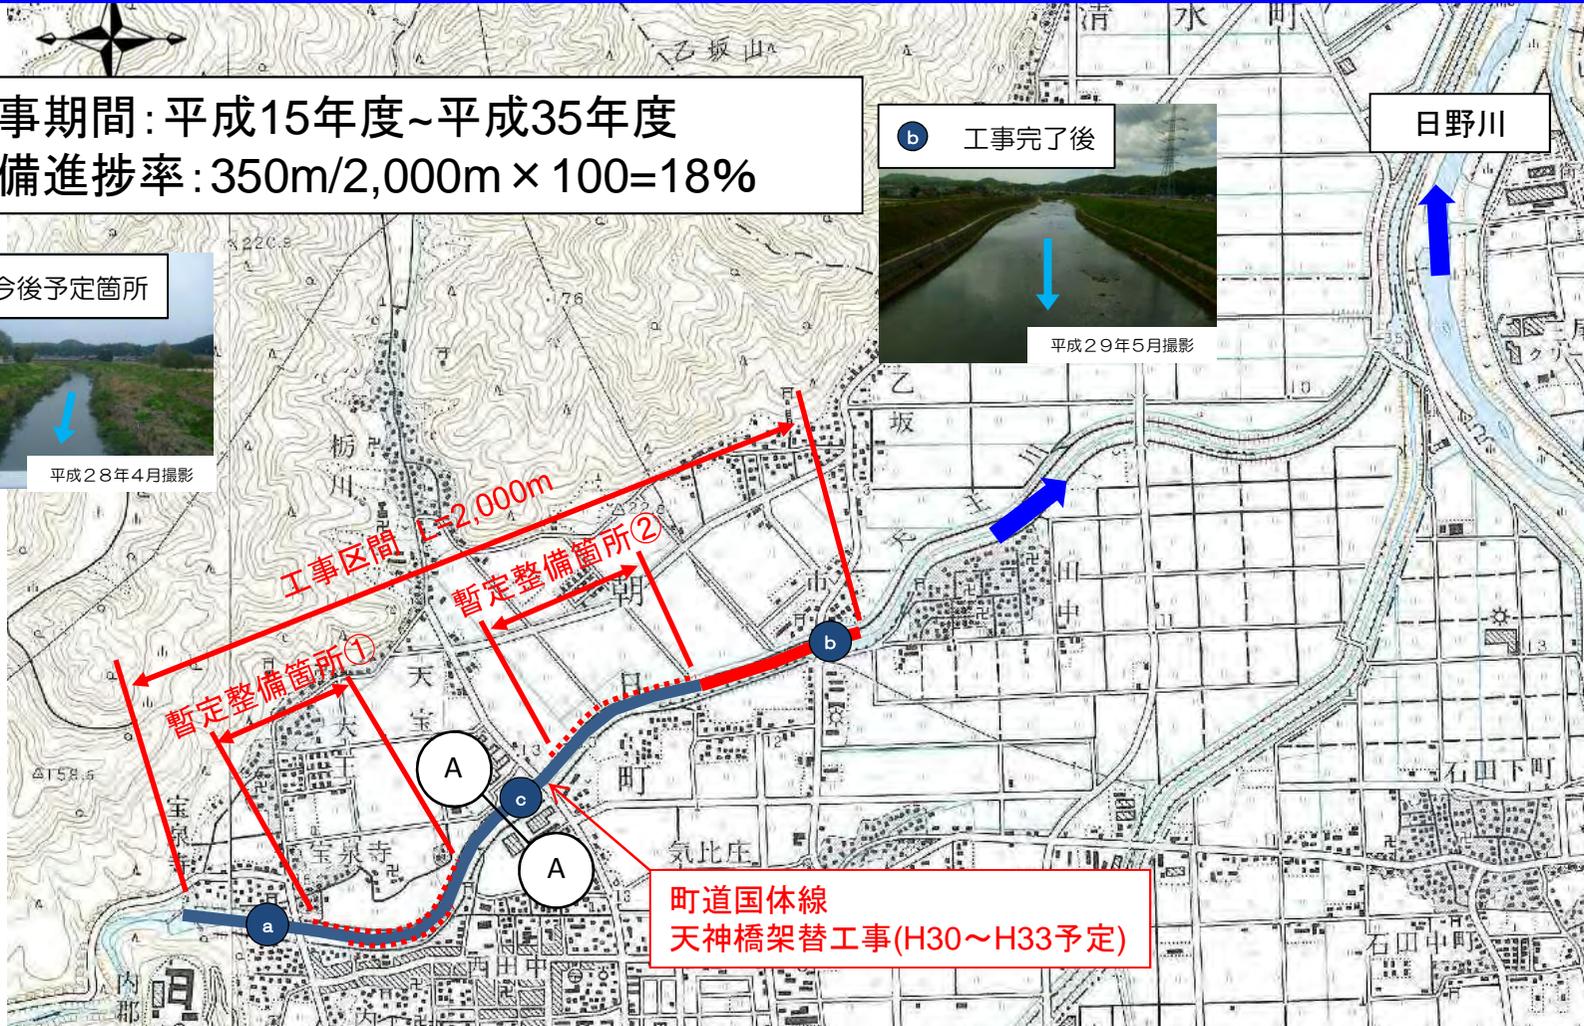
- 工事期間: 平成15年度~平成35年度
- 整備進捗率:  $350\text{m}/2,000\text{m} \times 100 = 18\%$

- <凡例>
- 施工済箇所
  - 未施工箇所

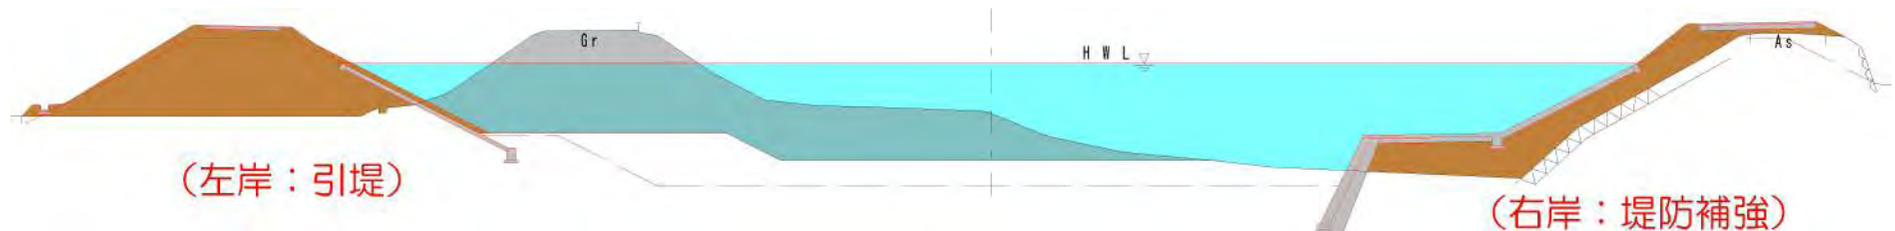
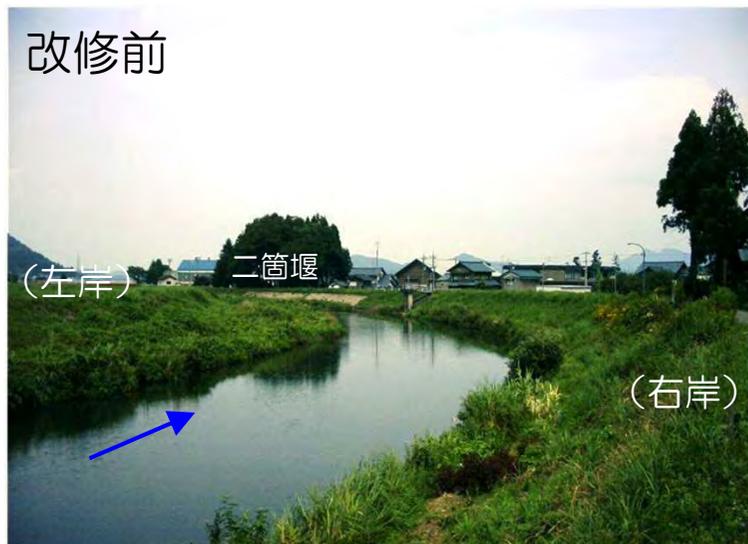
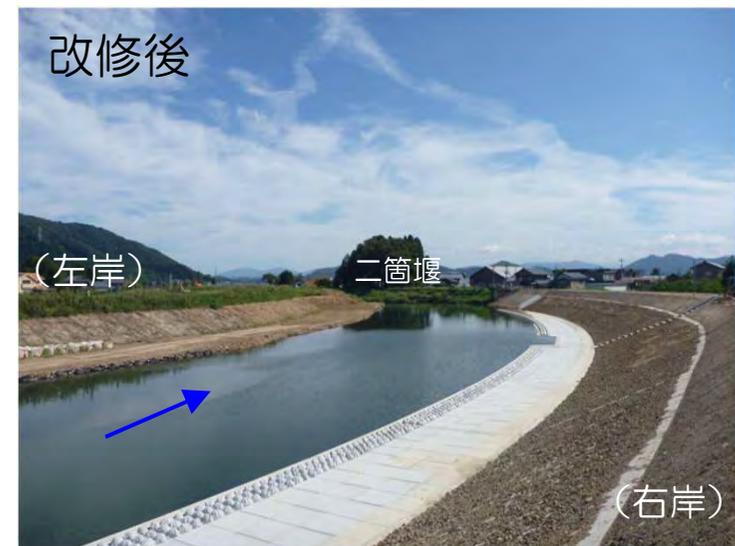
# 暫定整備箇所① 進捗状況

- 治水安全度の早期向上を図る上で、流下能力の上下流バランスを考慮した施工順序で整備を進めている
- 断面狭小部（流下能力1/5未満）を左岸引堤により流下能力1/5以上を確保
- 水衝部により漏水被害のあった右岸は、完成断面での施工による堤防補強を行った

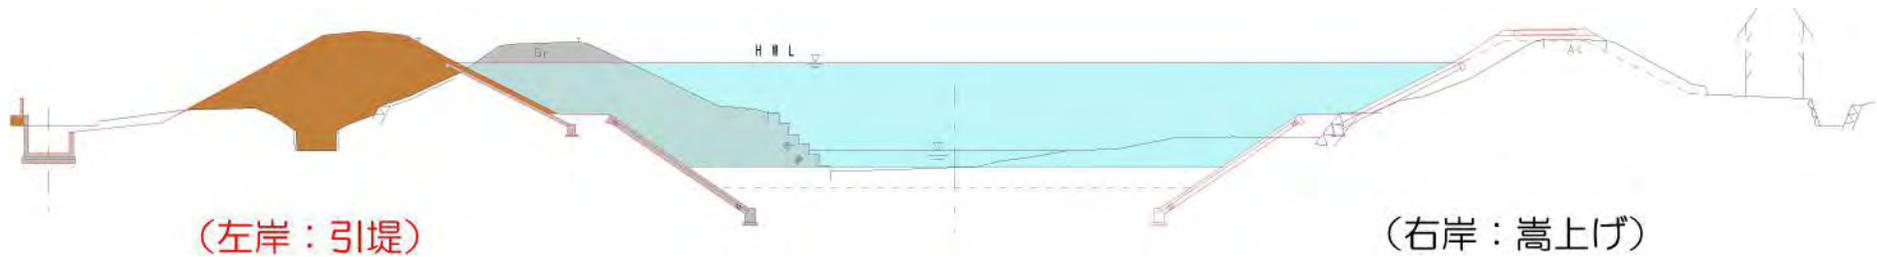
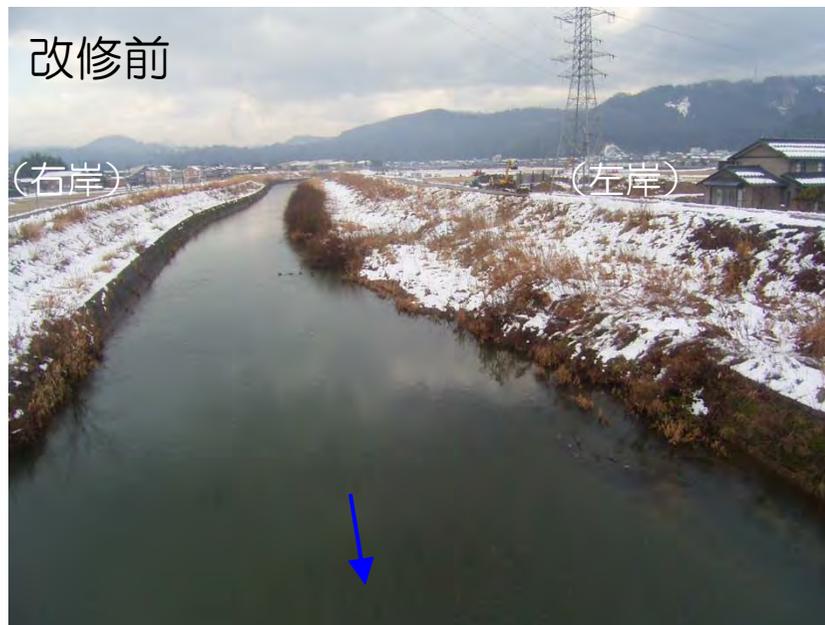
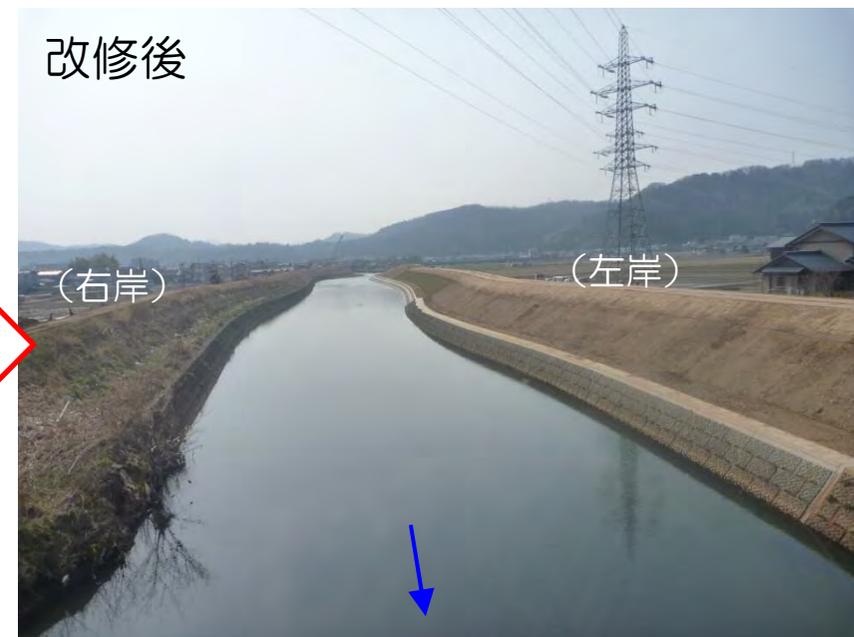
# 暫定整備箇所② 進捗状況

○ 左岸引堤を先行し、下流側から順に施工

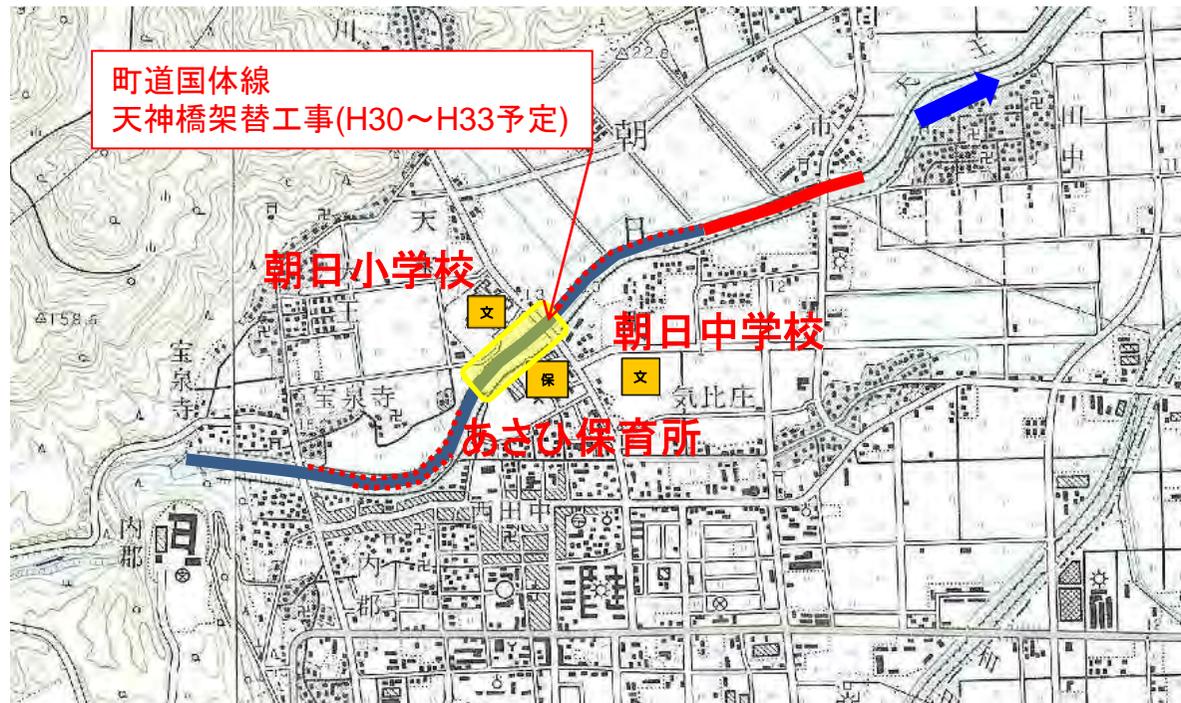
○ 沿川に小中学校があることから、子供たちが河川環境について学習できる場として活用できるように、護岸勾配を緩くするなど親水性を向上させる。

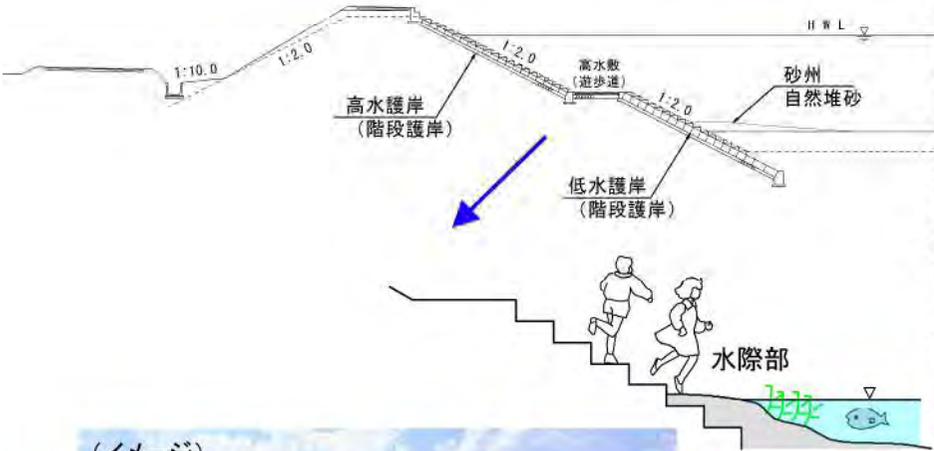
**水辺のふれあい区間イメージ**

子供たちが水とふれあえる空間をつくれます

階段状ブロック  
地域の人々のコミュニティ広場

階段状ブロック  
水辺へのアプローチと水遊び空間

**生物の生息・生育区間イメージ**

水辺から堤防まで、連続した生態系をつくれます

覆土  
自然環境の復元

生態系保全  
藻・水草等の植生復元による魚類等の育成

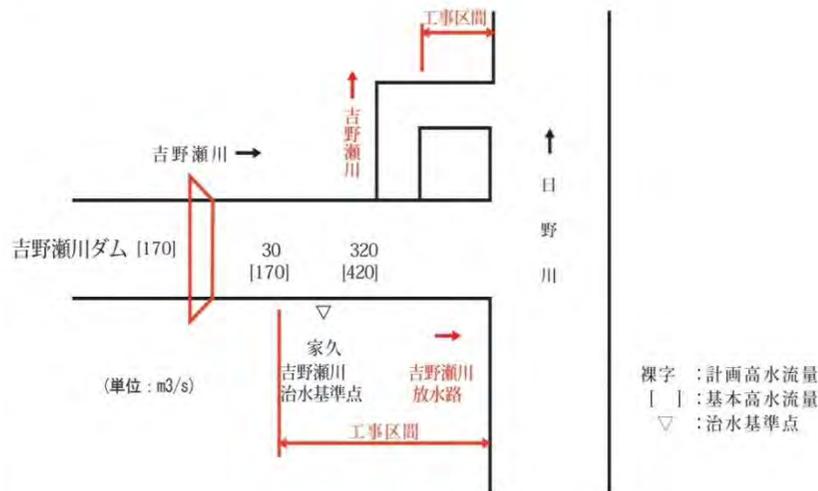
計画流量配分図  
河川整備計画抜粋

流下能力が低い吉野瀬川流域の洪水対策として、概ね30年に1回程度の確立で発生する降雨による（計画流量 $Q=320\text{ m}^3/\text{s}$ ）を安全に流下させ、沿線の家屋や公共施設の浸水を防止するため、上流のダム建設と、放水路を含む下流の河川改修を合わせて、一体的な整備を行うこととしている。

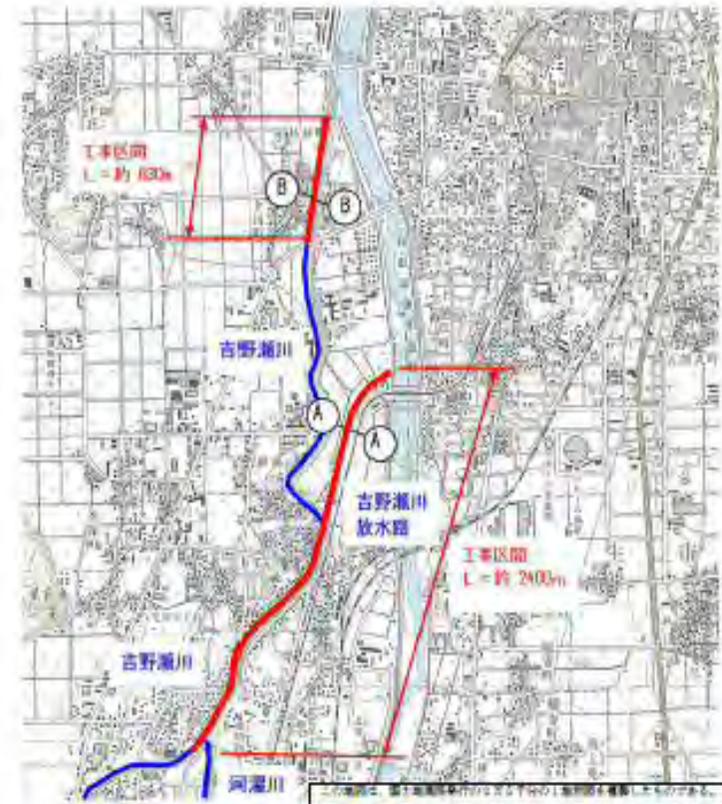
図 5.29 平面図

Ⓐ-Ⓐ 日野川合流点から0.5km付近

Ⓑ-Ⓑ 日野川合流点から0.6km付近

図 5.30 横断面 (イメージ)

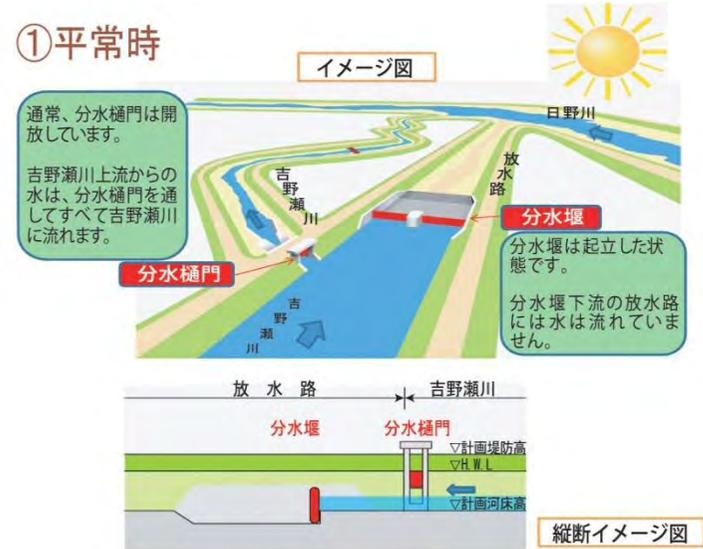
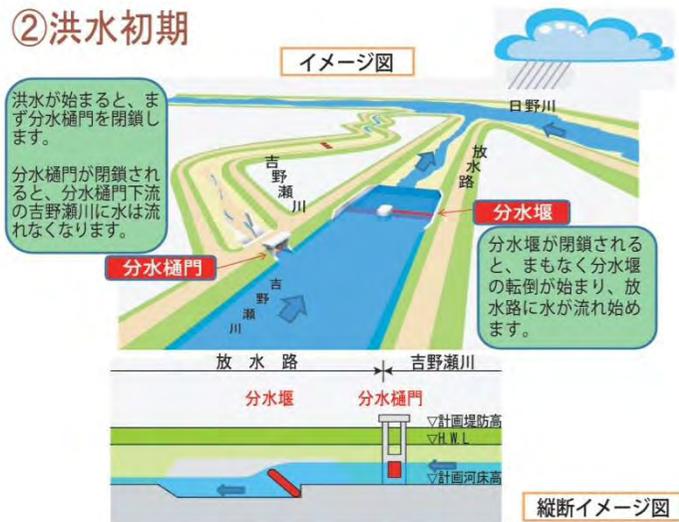
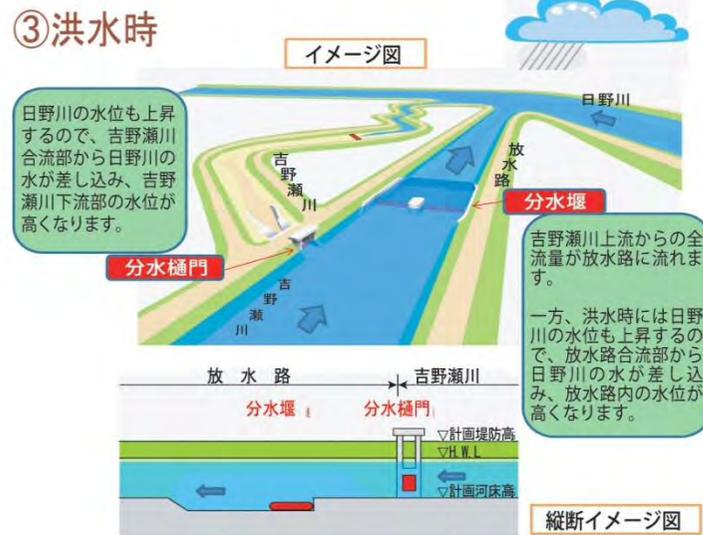
放水路は、吉野瀬川現川との分岐点に分水堰を設け流水を調整。

平常時は、沿川の用排水処理などを維持しながら従来の河川環境の保全のため、これまでどおり、吉野瀬川現川に通水させることとしている。

洪水時は、分水樋門を閉めて、分水堰を転倒させることにより、すべての洪水を放水路に流す。

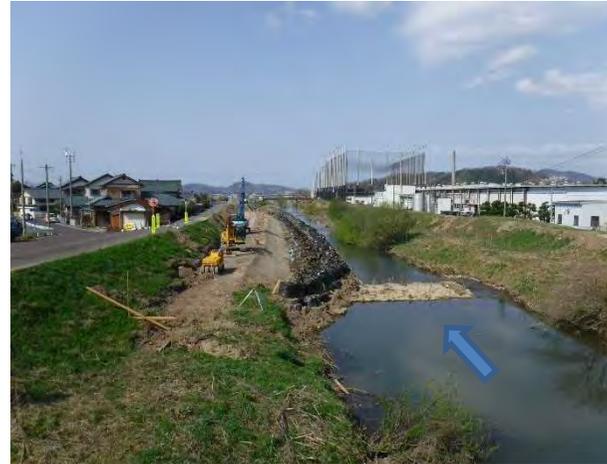
## 【堤防補強】

日野川の水位の影響を受ける区間のうち、堤防高が不足する区間（日野川合流点～下司橋まで）を日野川と同じ規格（堤防高、天端幅）で堤防を補強

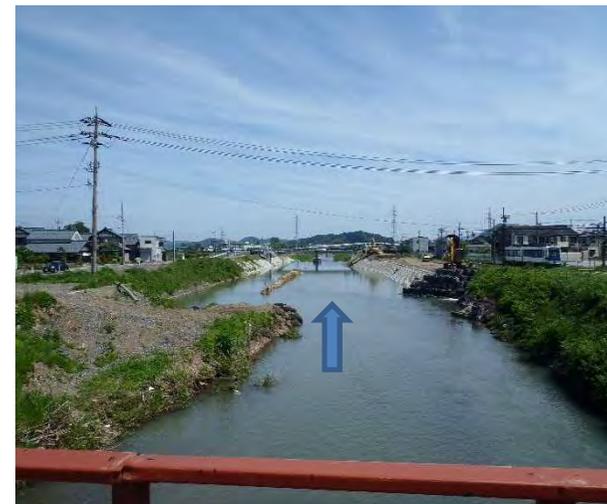
## 【河道拡幅】

放水路区間上流において河道拡幅を行い河積断面を確保

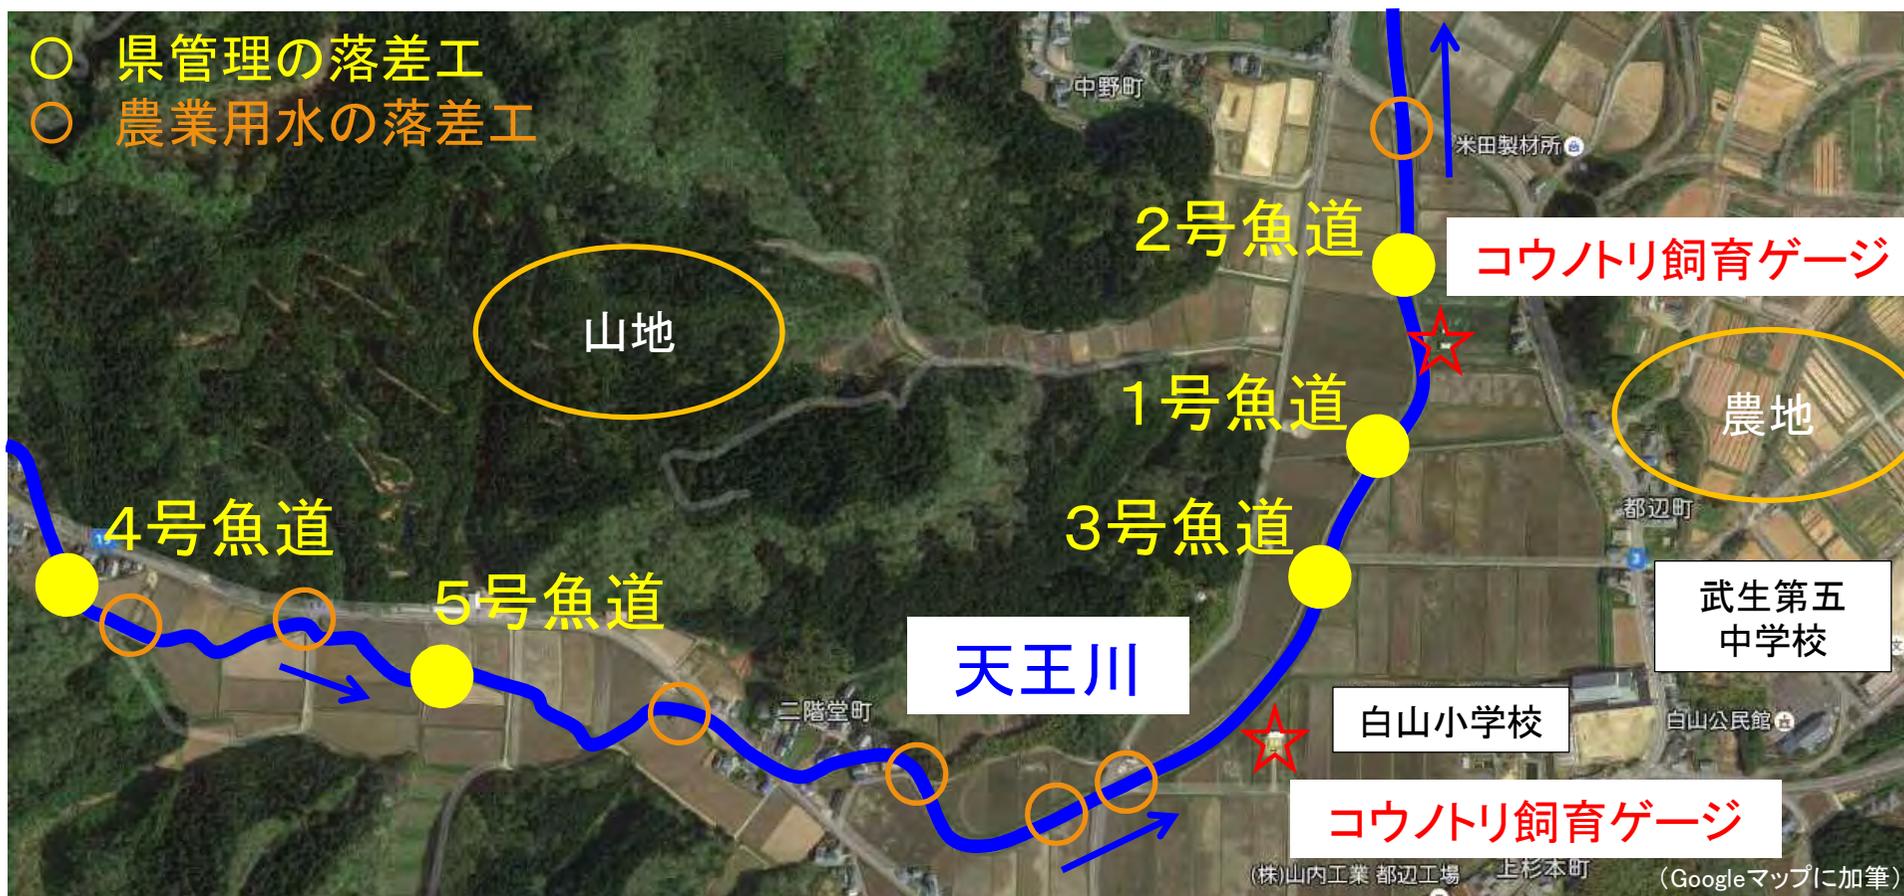
# 魚道整備の概要

- 天王川(管内)の落差工の数は 17 箇所 (うち 5箇所は県管理)
- 平成25年度より整備を開始

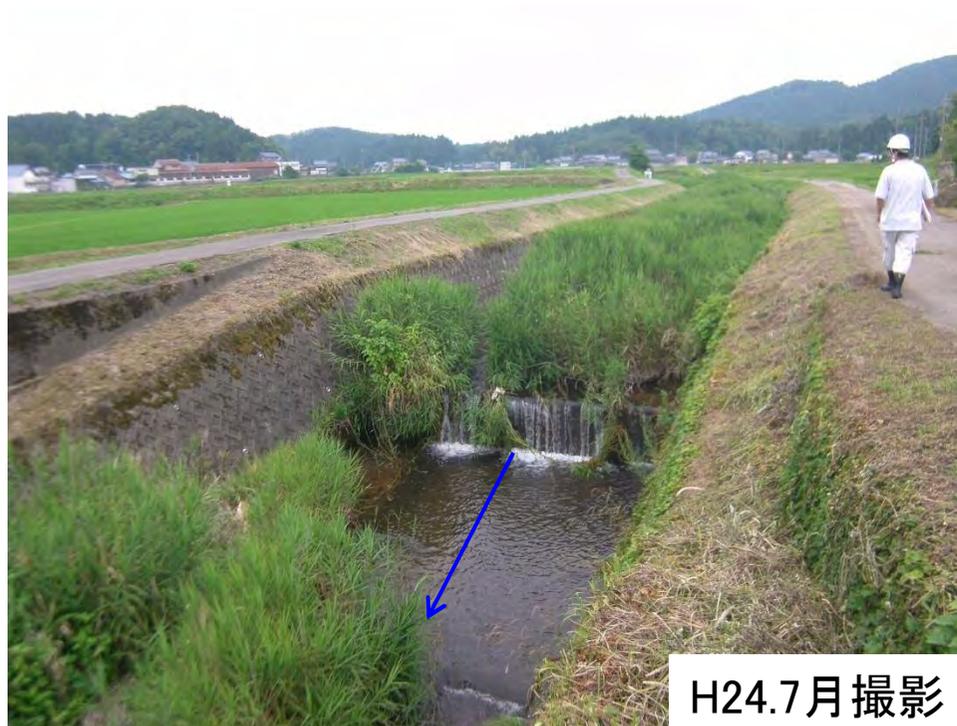
(施工前)

# 1号魚道(施工前と施工後)

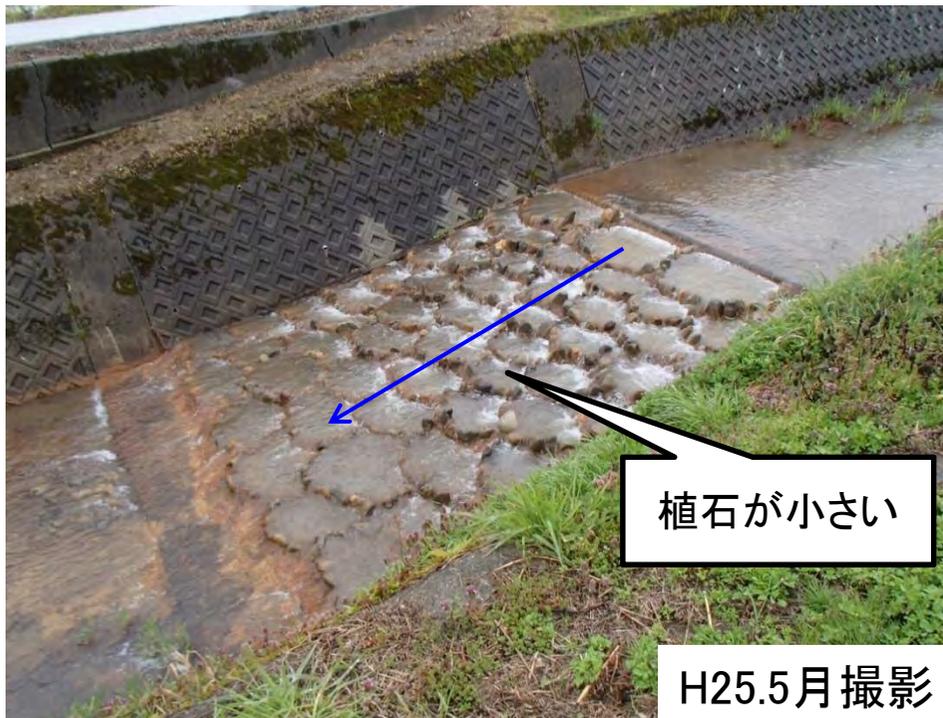
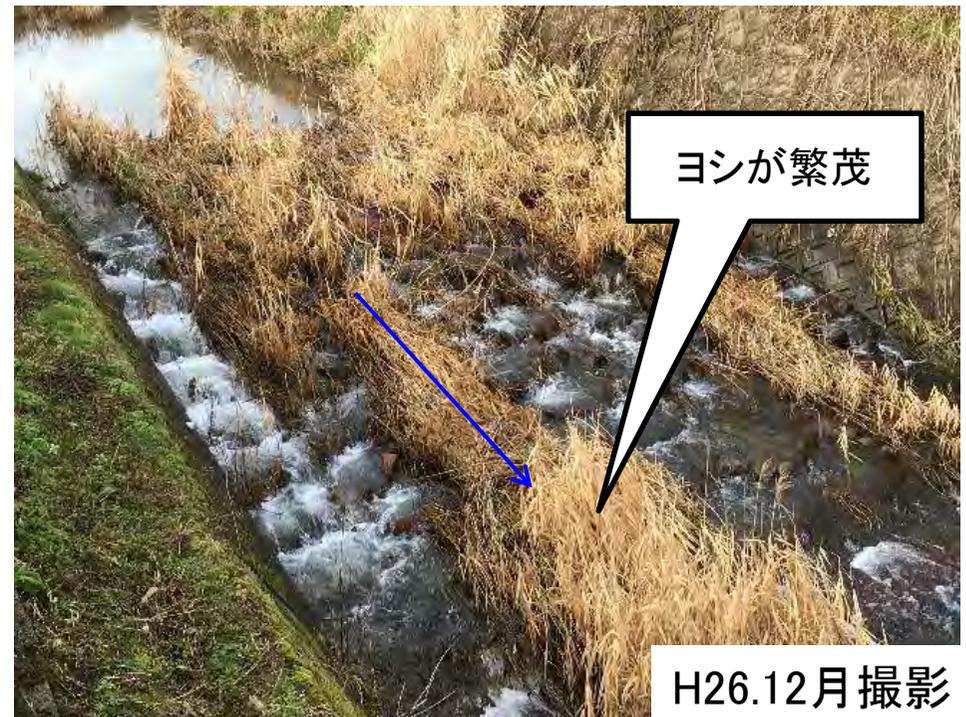
# 1号魚道(評価)

- プールを構成する植石が小さい
  - 根入れが浅いため、植石が流失する恐れがある。
  - プールの水深が浅く、土砂が堆積しやすいため、全体にヨシが繁茂

- 魚道を設置し、状況をモニタリングすることで課題が見えた  
→ プールを構成する石の大きさ、プールに堆積する土砂、魚道の泡立ちの改善等
- 魚類調査の結果、魚道の上下流で魚種に大きな差はなかった  
→ それぞれのタイプでは課題があるものの、魚道としては機能していた
