砂礫河原の現状

砂礫河原再生 ー現状分析ー

砂礫河原再生 ー再生箇所の設定ー

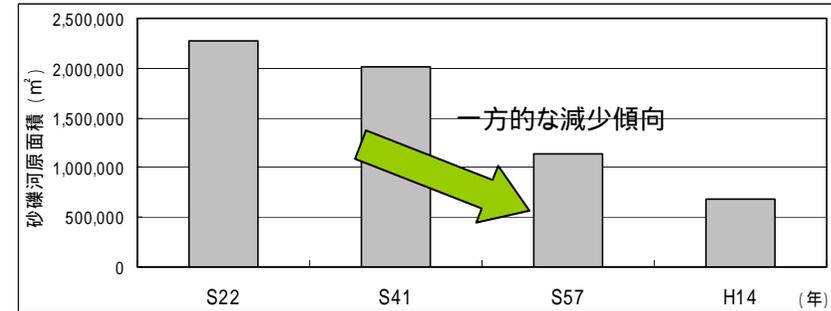
砂礫河原面積の推移

砂礫河原は経年的に見て一方的な減少傾向

低水路内の砂州の草地化, 樹林化

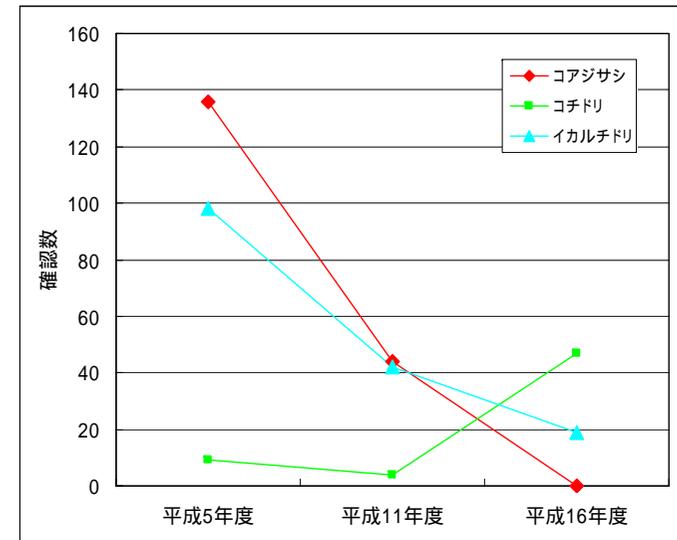
鳥類の確認数

コアジサシが確認できなくなり, イカルチドリが減少

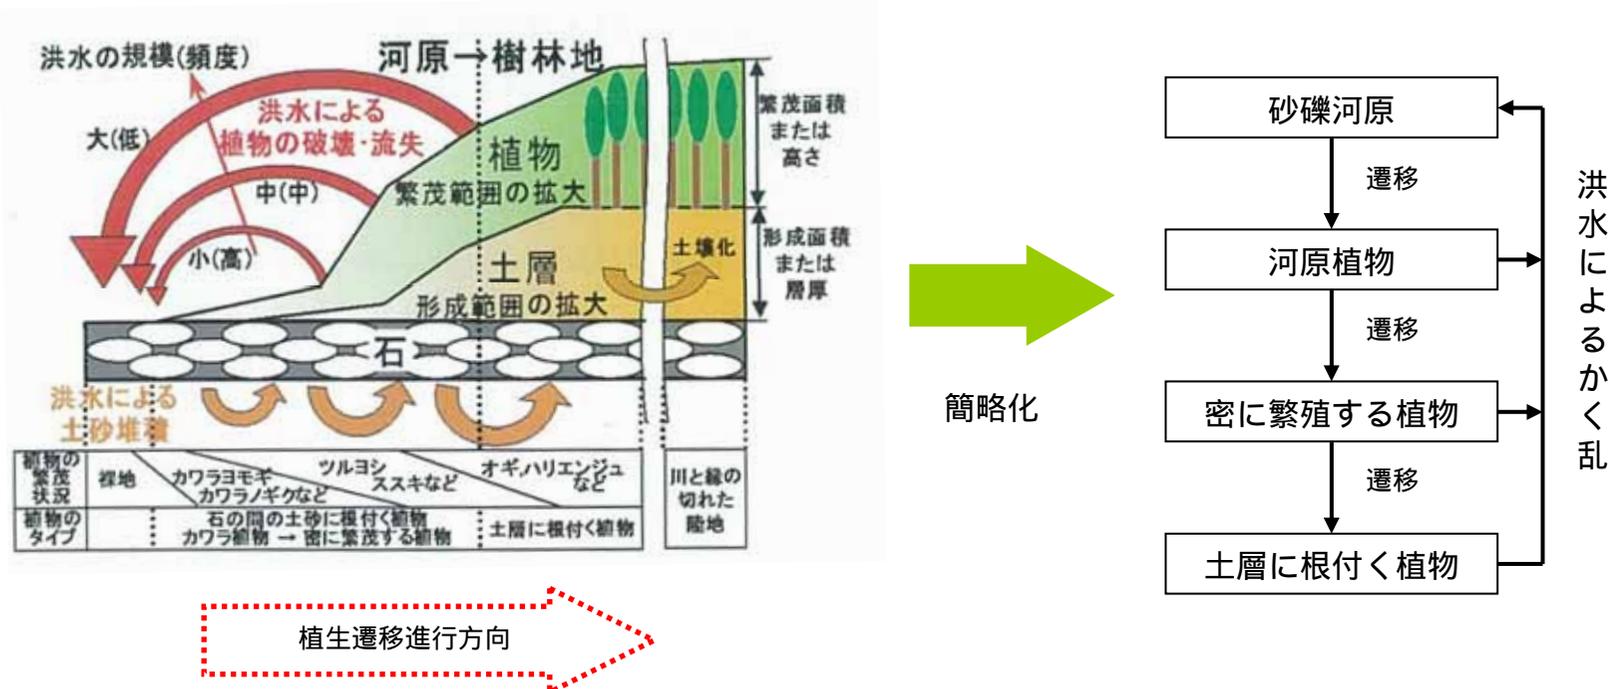
植生遷移と洪水によるかく乱プロセスの概要

植生遷移と洪水によるかく乱プロセス

砂礫河原における樹林化・砂礫河原化の各プロセスは増水による植生の破壊と土砂堆積の繰り返し

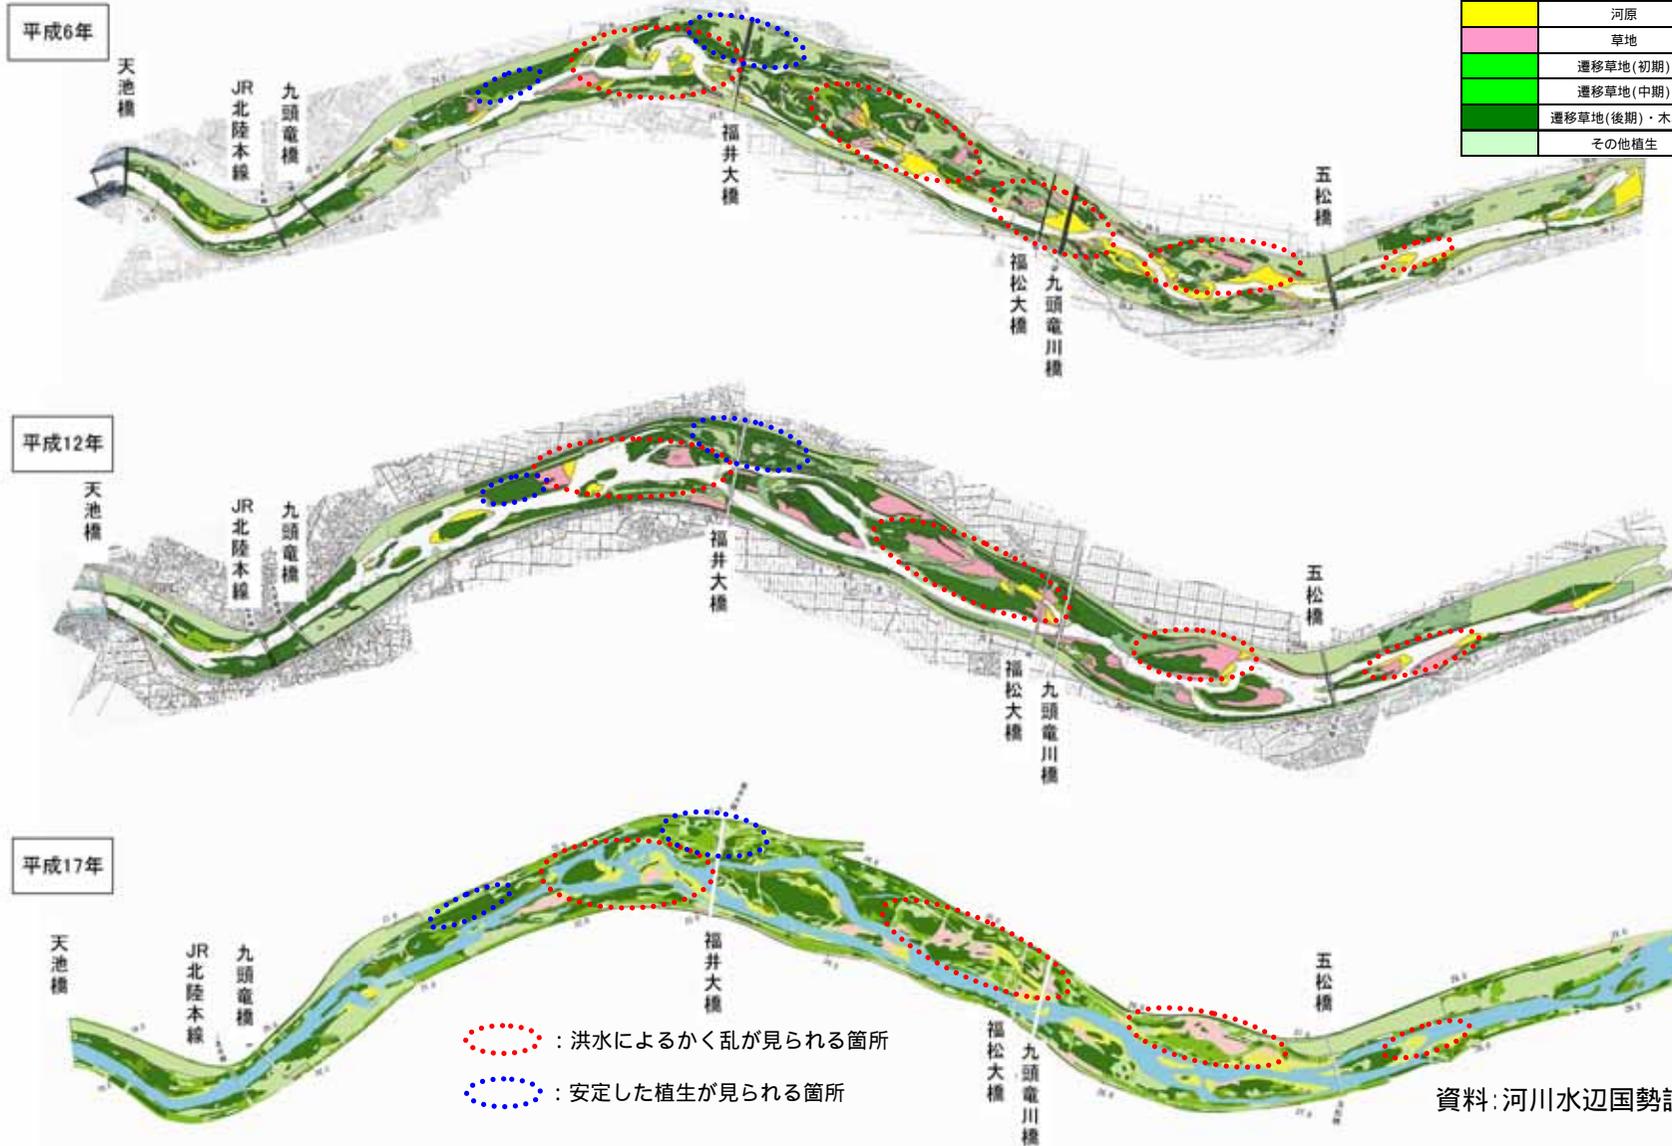
砂礫河原における植生遷移状況

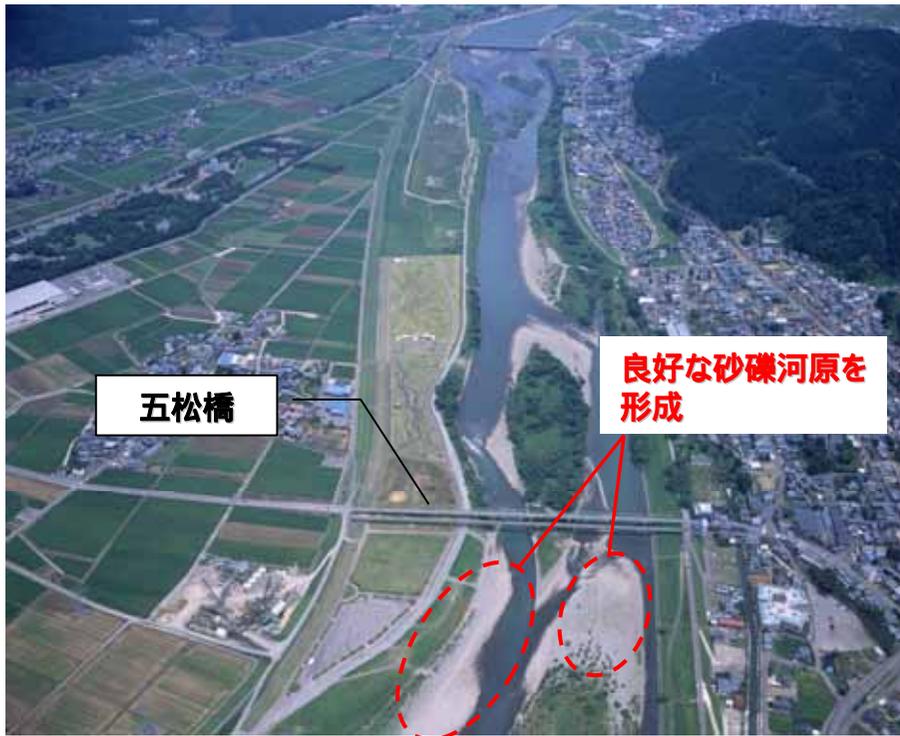
五松橋周辺

砂州の上流部は良好な砂礫河原が見られる

砂州上において増水時に流路となる箇所が見られる

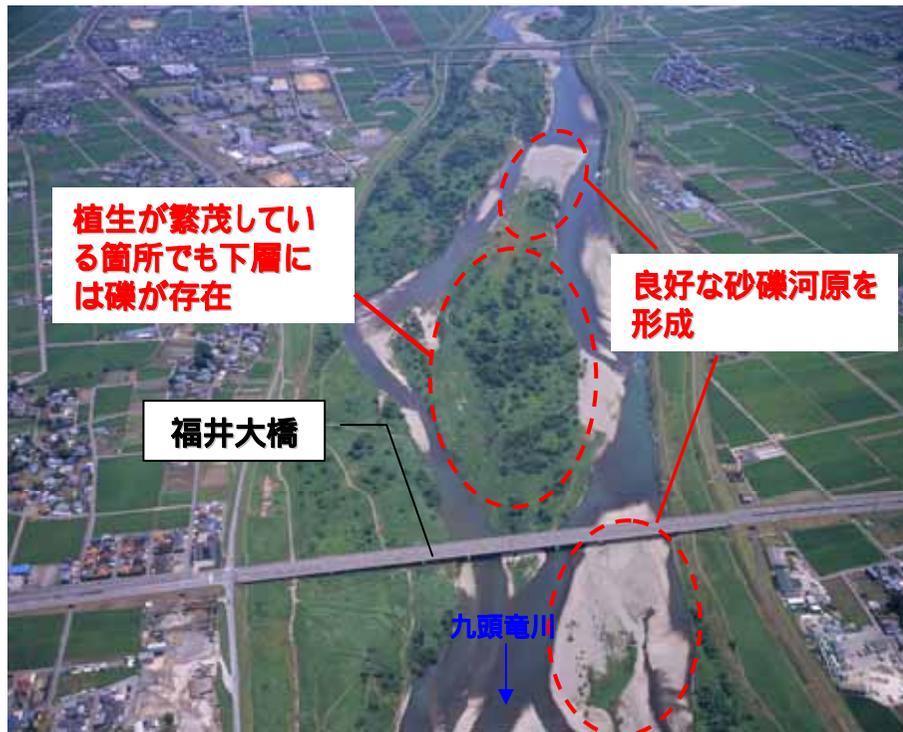
福井大橋周辺

砂州の上流部は良好な砂礫河原が見られる

砂州上において増水時に流路となる箇所が見られる

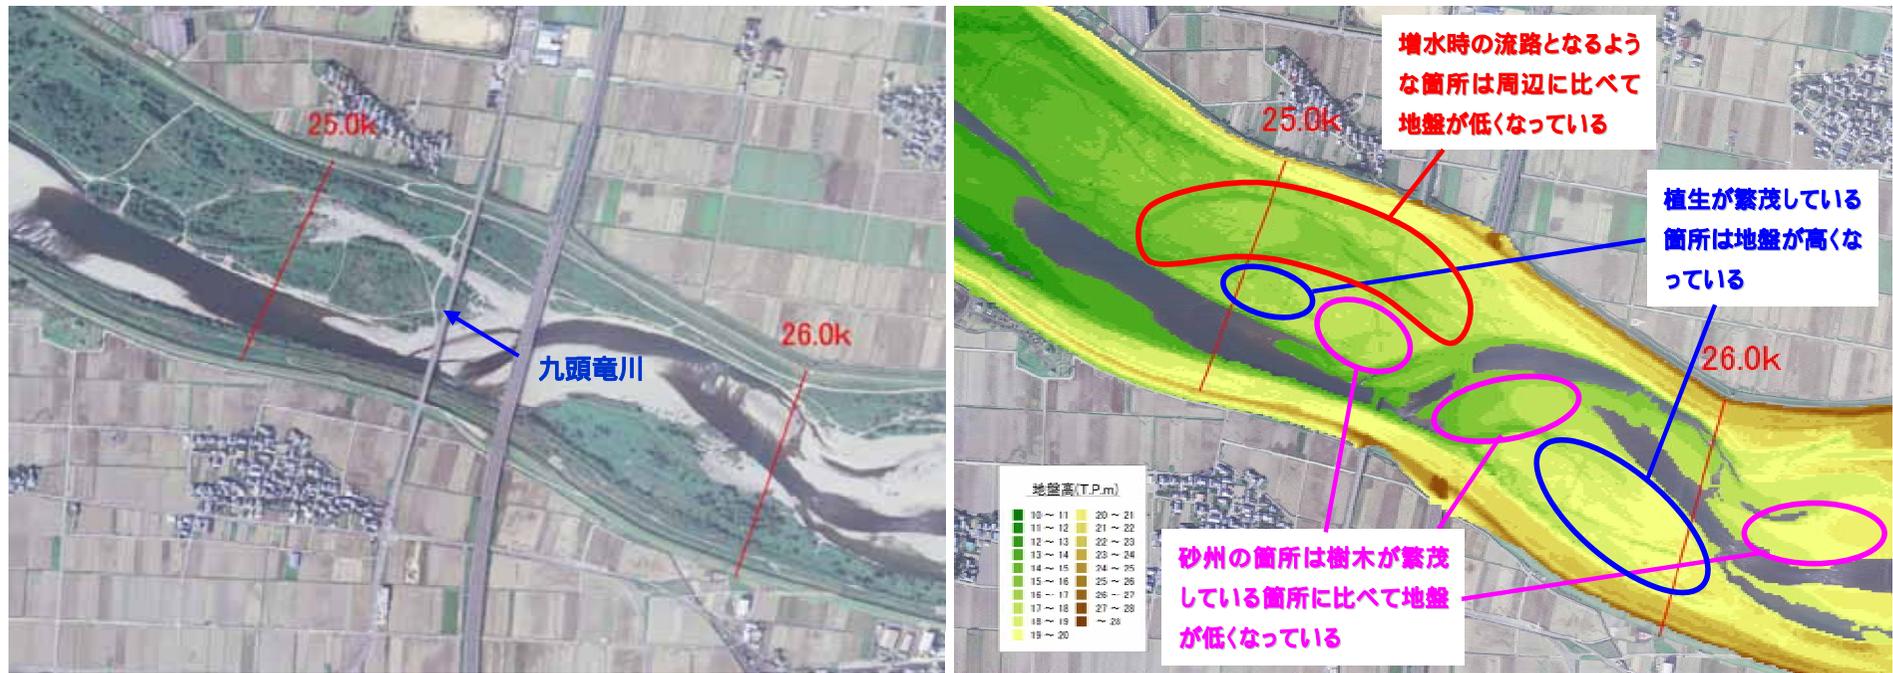
福松大橋周辺

増水時に流路となるような箇所は周囲に比べて地盤高が低い

植生が繁茂している箇所には土砂が堆積し、砂州部に比べて地盤高が高い

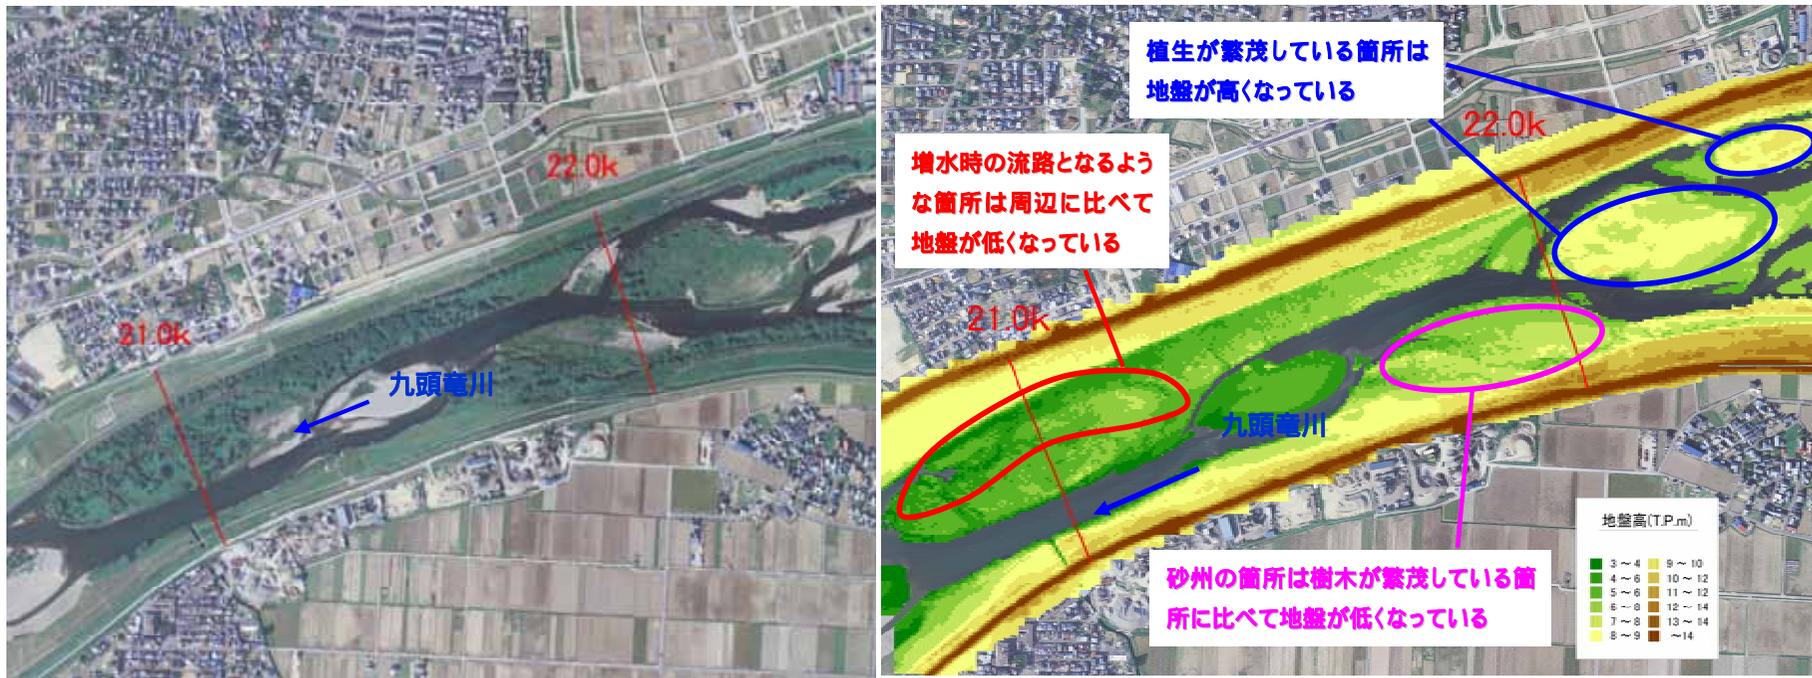
福井大橋下流

増水時に流路となるような箇所は周囲に比べて地盤高が低い

植生が繁茂している箇所には土砂が堆積し、砂州部に比べて地盤高が高い

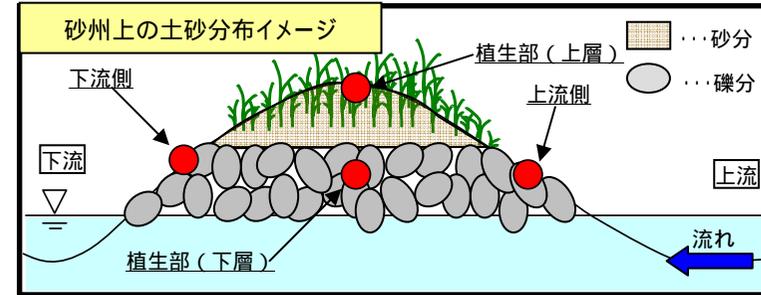
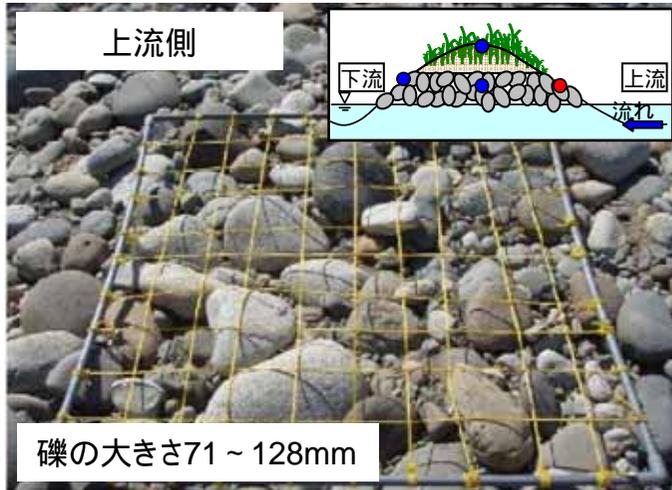
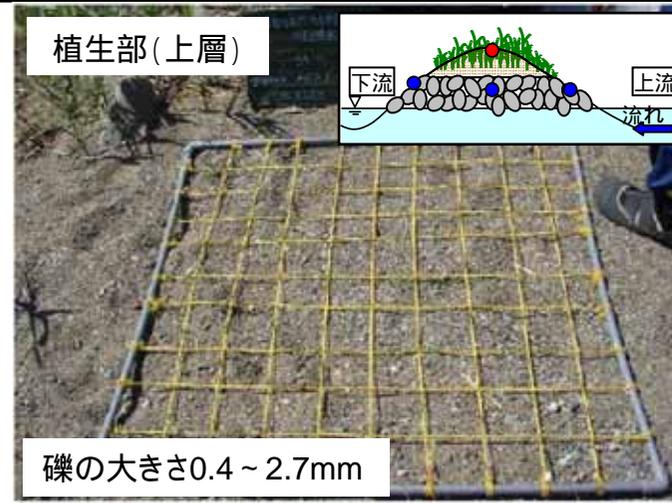
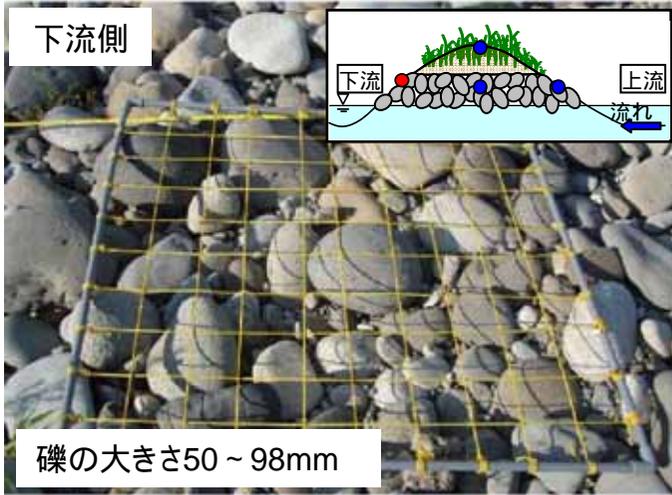
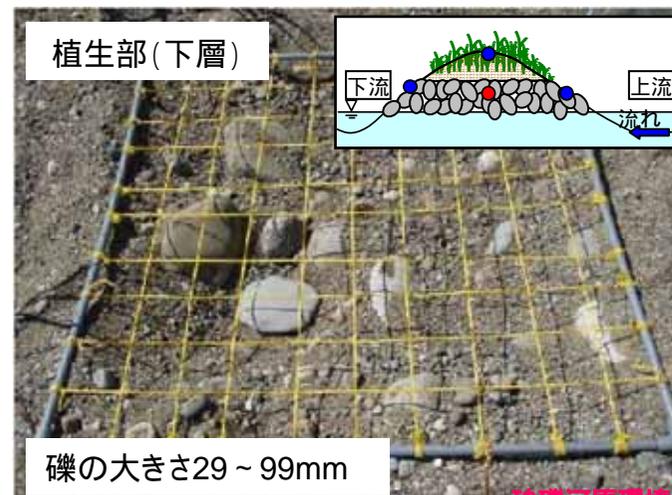
砂州上に堆積している土砂の状況

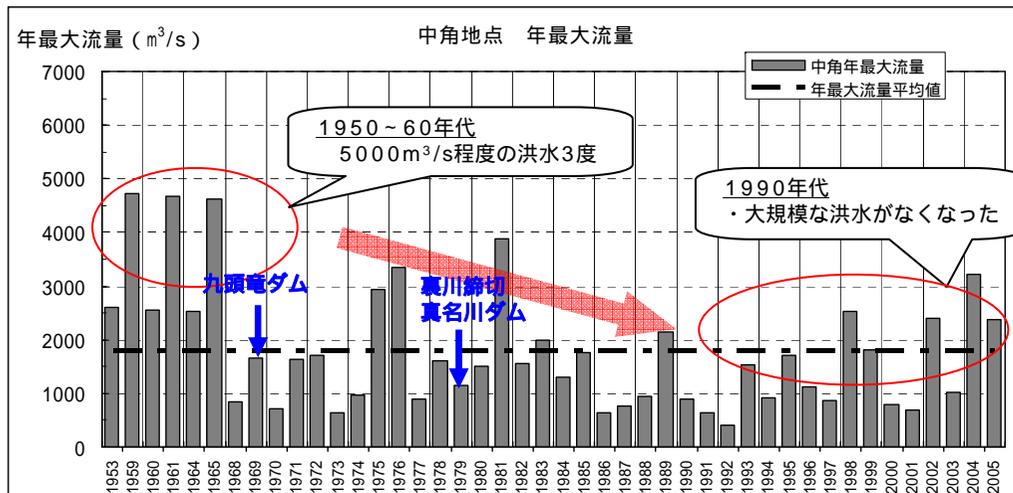
中角地点における年最大流量変化

流量の変化

- ・大規模洪水の減少

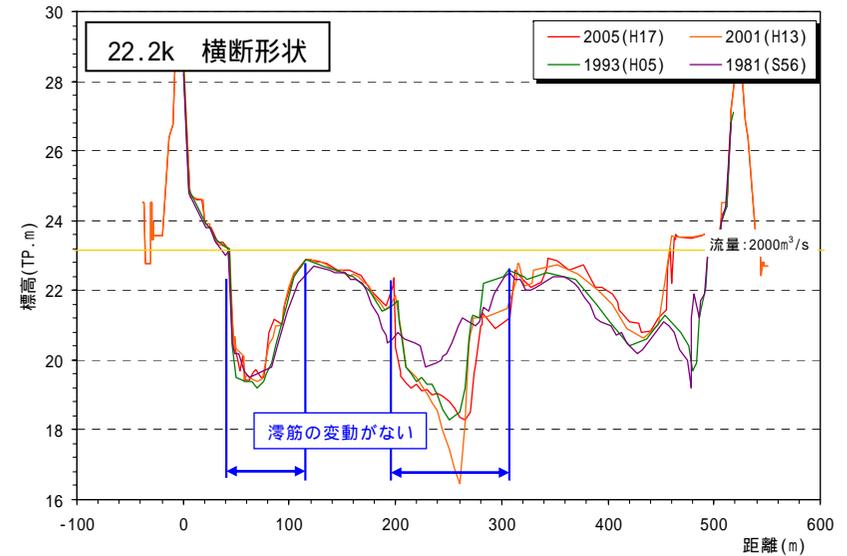
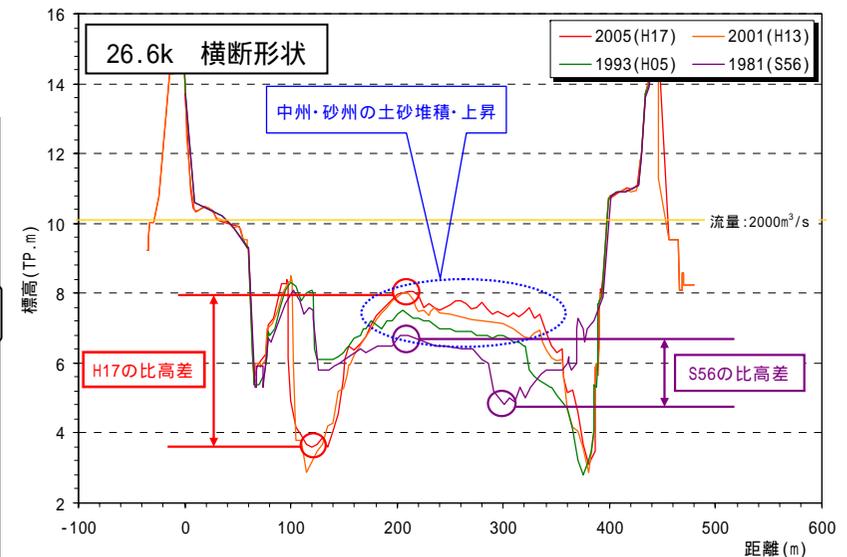
河道の横断形状変化

河道横断形状の変化

- ・澇筋の固定化
- ・流路の深掘れと砂州上への土砂の堆積により比高差が増大

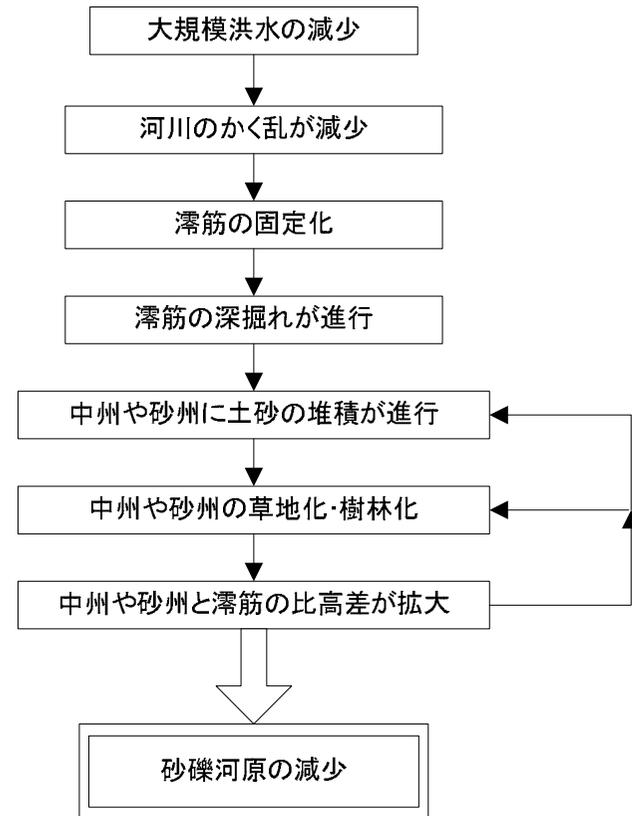
砂礫河原減少のメカニズム

砂礫河原減少の要因

大規模洪水の減少

澗筋の固定化等、比高差の増大等

- ・かく乱の減少
- ・冠水頻度の低下
- ・草地化・樹林化

考えられる要因	評価
1)大規模洪水の減少	<ul style="list-style-type: none"> ・近年は洪水のピーク流量が小さくなっている。 ・著しく樹林化した現状において、減少したピーク流量による植生の破壊は困難。 ・砂州の冠水頻度が低下
2)澗筋の固定化	<ul style="list-style-type: none"> ・澗筋は深掘れの傾向にあるものの、砂州上の土砂は堆積傾向。 ・砂州冠水頻度の低下。

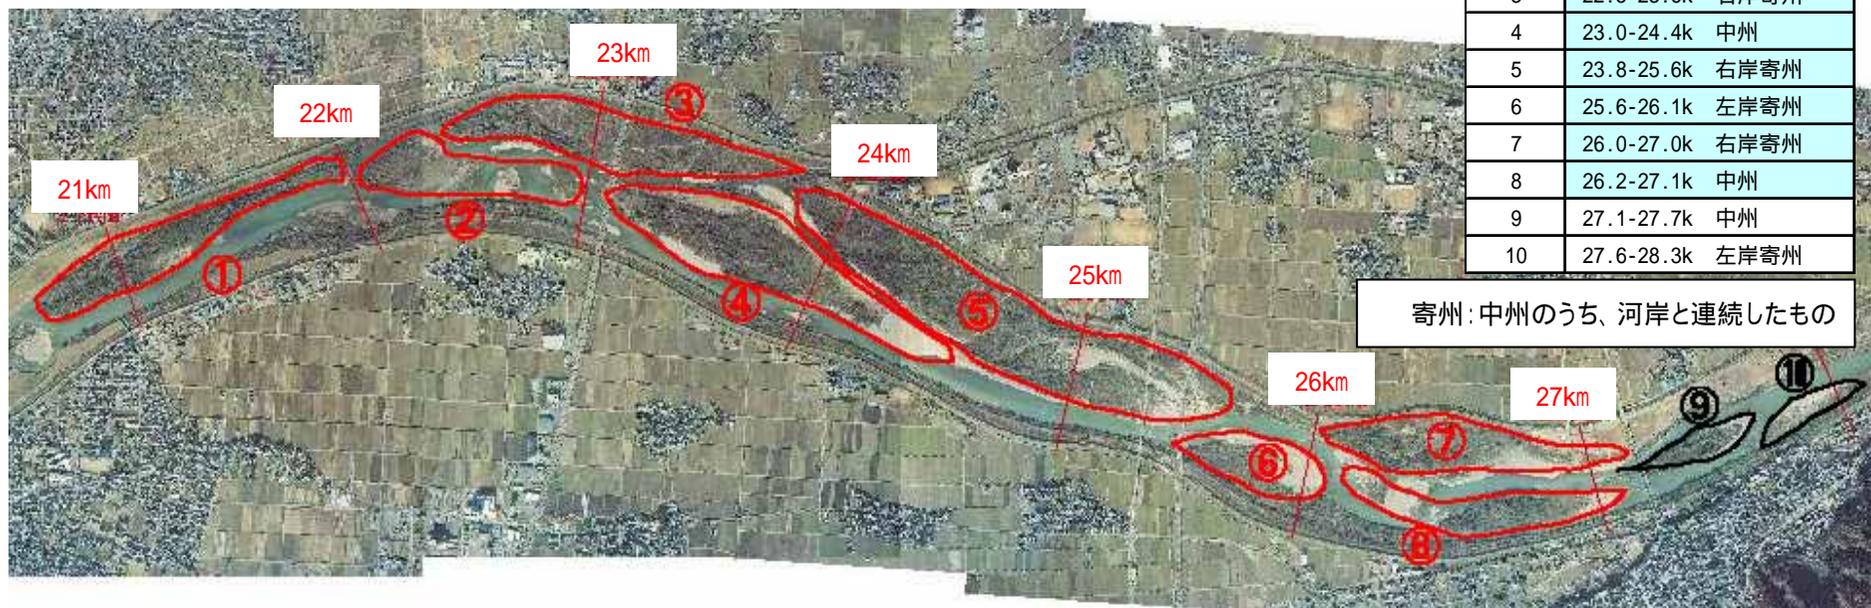
再生事業区間内砂州位置図

・再生事業区間内の砂州は合計で8箇所

No	砂州位置
1	20.6-22.0k 右岸寄州
2	22.0-23.0k 中州(群)
3	22.5-23.6k 右岸寄州
4	23.0-24.4k 中州
5	23.8-25.6k 右岸寄州
6	25.6-26.1k 左岸寄州
7	26.0-27.0k 右岸寄州
8	26.2-27.1k 中州
9	27.1-27.7k 中州
10	27.6-28.3k 左岸寄州

寄州: 中州のうち、河岸と連続したもの

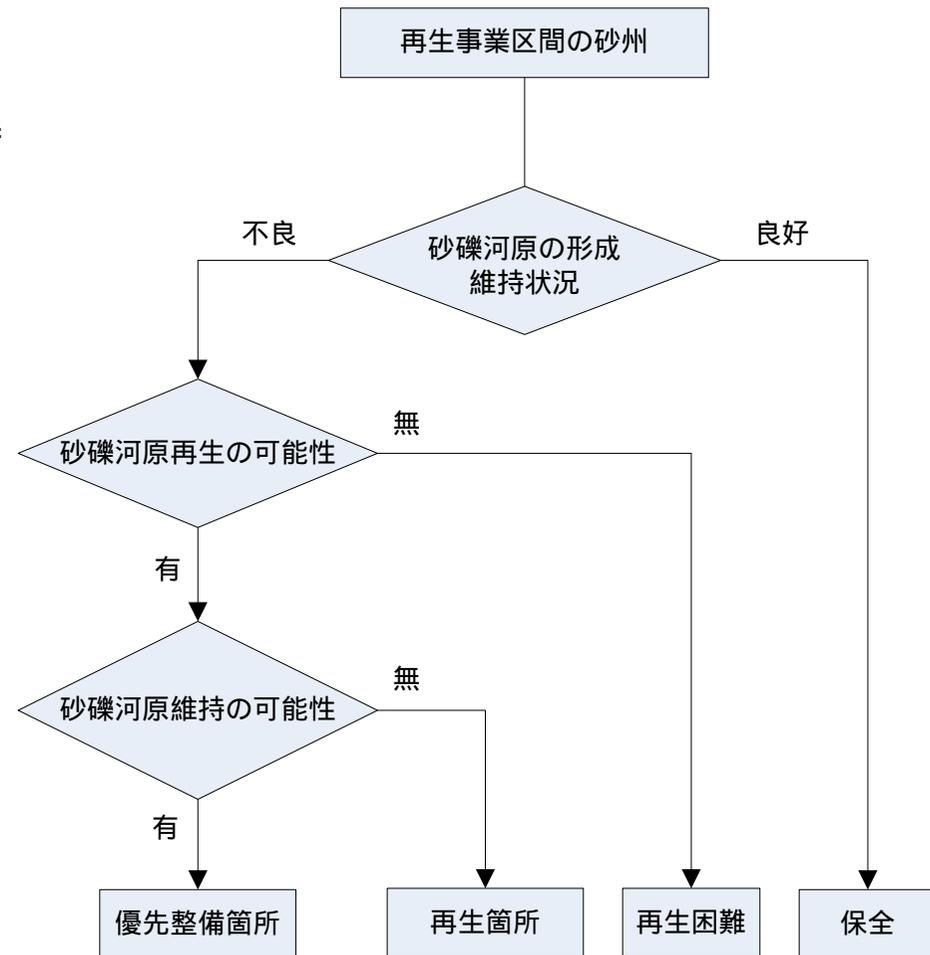
抽出設定のフロー

砂礫河原の形成維持状況

- ・経年的に見て、砂礫河原が良好に形成・維持されている箇所
再生箇所としない

砂礫河原再生の可能性

- ・植生遷移が進行し近年砂礫河原が存在しない箇所
再生箇所としない
- ・ある程度の砂礫河原が残存している箇所
再生箇所を選定

砂礫河原維持の可能性

- ・増水によるかく乱が見られる箇所
(草地, 遷移草地(初期)の存在の有無)
- ・増水時に流路となる箇所

優先整備箇所とする
