国土交通省近畿地方整備局 福井河川国道事務所
資料配布

件 名	<b>国道8号敦賀市で4月21日に発生した交通死亡事故の緊急対策を実施します</b>  ～合同現地地点検を踏え緊急対策を策定し実施～
-----	--

# 国道8号 敦賀バイパス<sup>かしまがり</sup>櫛曲トンネル北口で発生した 交通死亡事故への対策について

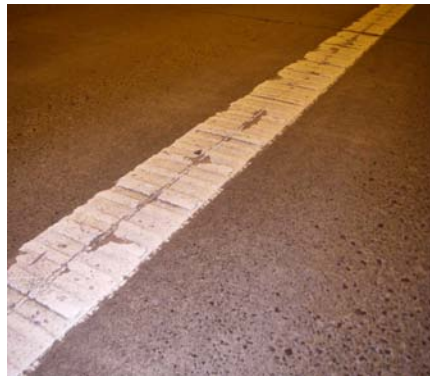
対策2: 凸凹タイプ区画線

**対策2.** トンネル内のセンターラインに凸凹タイプの区画線を設置

→振動によるドライバーへの車線逸脱防止対策（5月末までに対策実施）

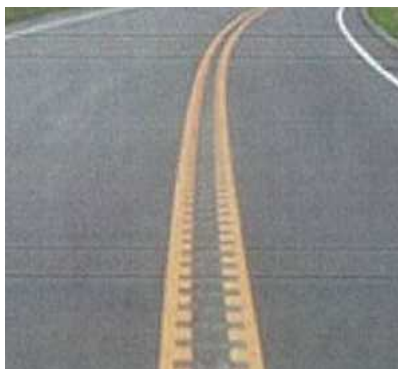
対策1: センターラインに凹型溝

**対策1.** トンネル出入口のセンターラインに凹型溝を連続して設置

→振動によるドライバーへの車線逸脱防止対策（5月末までに対策実施）

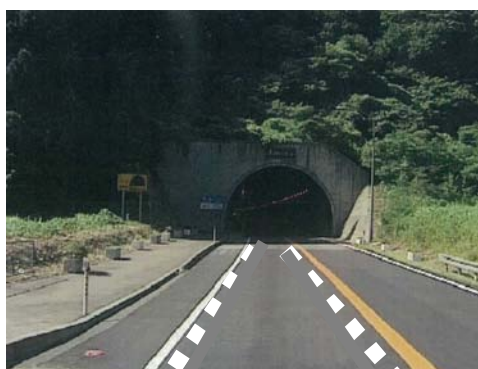
対策4: 破線の路面標示

**対策4.** トンネル出入口の上下線に区画線に平行して破線の路面標示

→ドライバーへの視覚的な注意喚起（5月末までに対策実施）

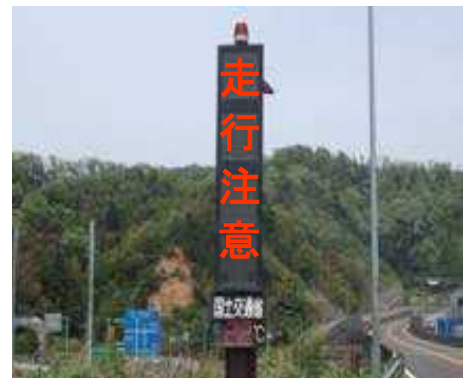
対策5: 道路情報板

**対策5.** 福井方面向き手前の道路情報板に「走行注意」表示

→ドライバーへの視覚的な注意喚起（5月末までに対策実施）
