福井河川国道事務所

九頭竜川堤防(左岸27.2km付近)に陥没が発生しました。
応急復旧は完了

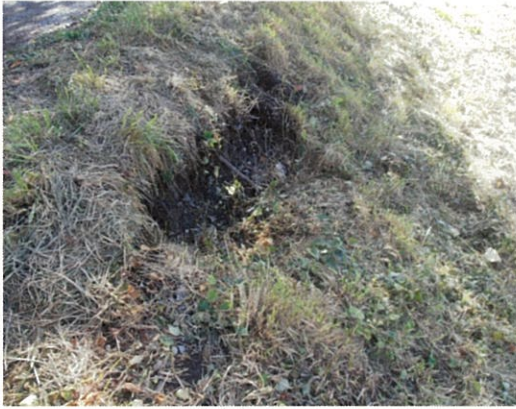
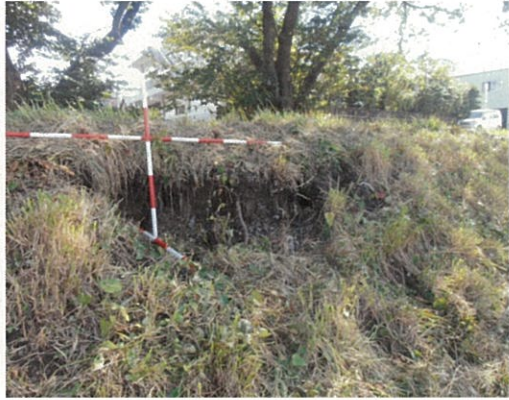
被害発生状況

9月6日14時頃、九頭竜川左岸27.2km付近（永平寺町松岡神明地先）にて、九頭竜川の維持作業を実施している作業員より、堤防に異常があるとの連絡があり、職員が現地へ向かったところ堤防の陥没（幅2.0m深さ0.6m法長1.0m）を確認しました。

その結果、崩落した土砂の奥からモグラによると思われる空洞を確認しました。この陥没が発見された日は、福井市では、累計88^分時間最大44^分の降雨があったことから、堤防天端の水溜りから堤防内に浸透した水がモグラ穴を通して堤防法面に多量に流出し、堤防法面の表層を緩めたことと、堤防天端の水が堤防表面に流れたことが重なって陥没が生じた可能性が高いと推定されます。

18時までには陥没した箇所を土嚢とブルーシートで覆いロープで進入を制限するなどの応急的な処置を完了しています。

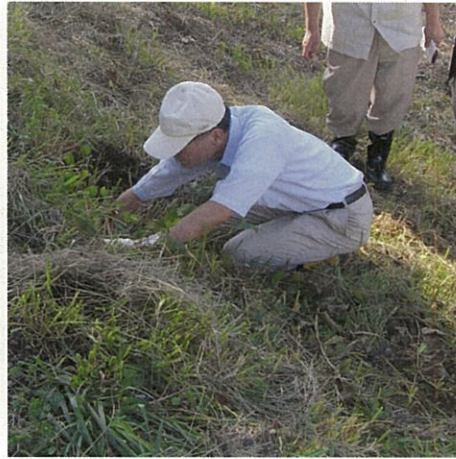
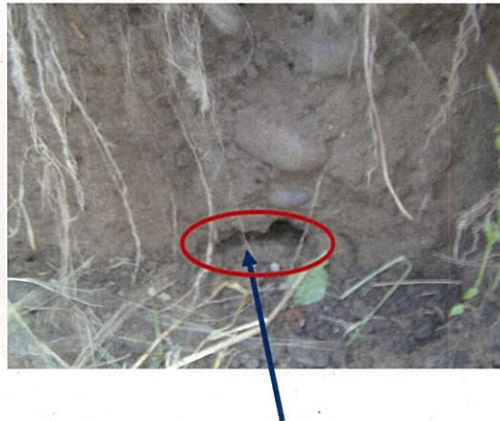
荒井 福井大学名誉教授による調査

モグラによるものと思われる穴

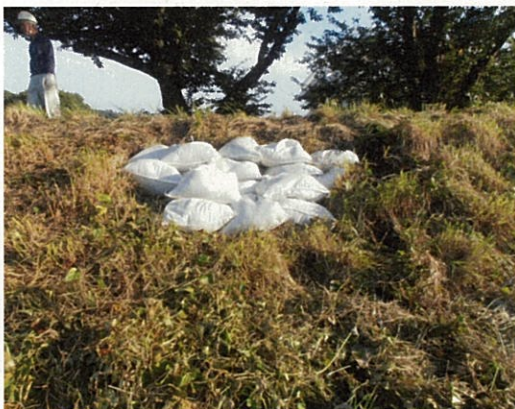
応急復旧状況

土嚢を充填

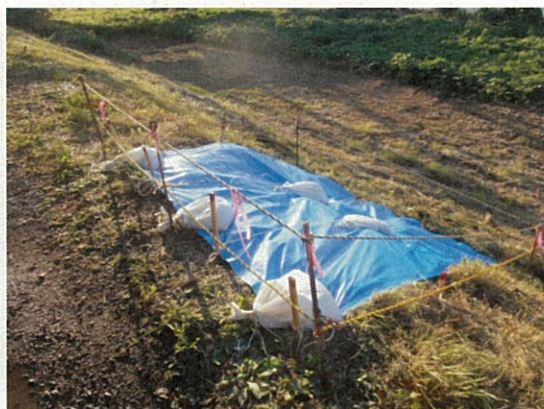
ブルーシート+トラロープで保護
