第1回 地下占用物連絡会議

令和8年5月

2.道路陥没や占用物件の維持管理に関する 最近の動き

■ 陥没事例	
<道路施設>	
【道路排水施設】	
国道159号道路排水施設破損による陥没事例（石川県かほく市）	2
国道4号道路排水施設破損による陥没事例（埼玉県越谷市）	3
国道53号道路排水施設破損による陥没事例（鳥取県智頭町）	4
国道4号道路排水施設破損による陥没事例（青森県平内町）	5
国道6号道路排水施設破損による陥没事例（茨城県茨城町）	6
【擁壁】	
国道7号擁壁破損による陥没事例（山形県鶴岡市）	7
【橋梁】	
国道2号橋梁からの土砂流出による陥没事例（広島県廿日市市）	8
<道路占用物件>	
【下水道】	
県道松戸草加線下水道管破損による陥没事例（埼玉県八潮市）	9
国道202号下水道工事に伴う陥没事例（福岡県福岡市）	10
国道58号下水道工事に伴う陥没事例（沖縄県恩納村）	11
市道新琴似1番線下水道管破損による陥没事例（北海道札幌市）	12
市道河渡松崎線下水道管破損による陥没事例（新潟県新潟市）	13
【上水道】	
国道1号水道管破損による陥没事例（京都府京都市）	14
市道川上8号線水道管破損による陥没事例（長崎県長崎市）	15
国道13号水道工事に伴う陥没事例（秋田県秋田市）	16
国道29号水道管破損による陥没事例（鳥取県鳥取市）	17
【農業用水】	
県道米田六戸線農業用水路破損による陥没事例（青森県六戸町）	18
県道大社立久恵線農業用水路破損による陥没事例（島根県出雲市）	19
【通信】	
国道155号通信管理設箇所の陥没事例（愛知県豊田市）	20
■ 参考データ	
道路の陥没発生件数とその要因（令和6年度）	21
都市部における道路の陥没発生件数とその要因（令和6年度）	22

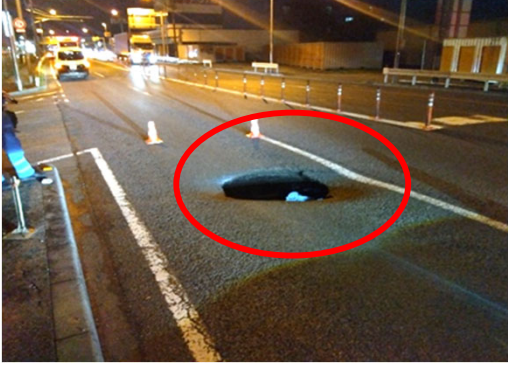
側溝	集水枡	横断水路
<p>■国道53号(鳥取県智頭町) 陥没深さ: 0.3m 縦断方向: 0.6m 横断方向: 0.16m</p>

<p>側溝の継ぎ目の目地材が劣化した箇所から雨水が路盤に侵入し土砂が吸い出されたものと推定</p>

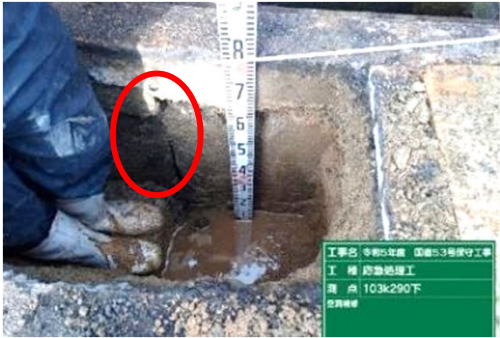
<p>■国道159号(石川県かほく市) 陥没深さ: 0.5m 縦断方向: 0.1m 横断方向: 0.2m</p>

<p>集水枡とヒューム管の継ぎ目の目地材が劣化した箇所から雨水が路盤に侵入し土砂が吸い出されたものと推定</p>

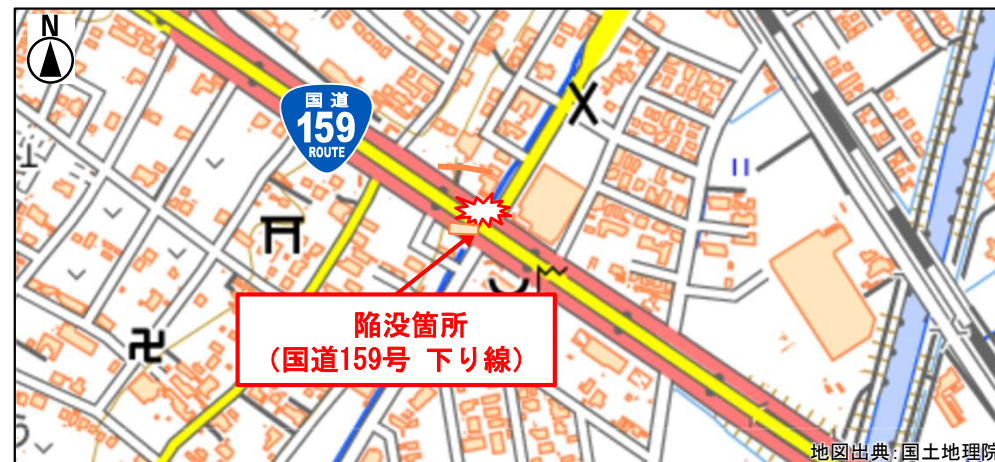
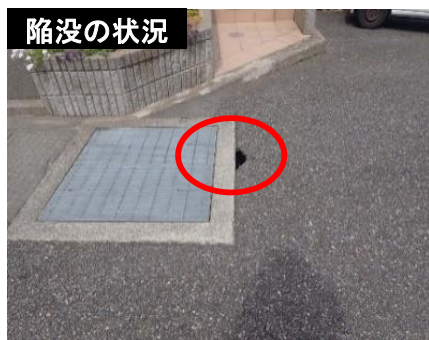
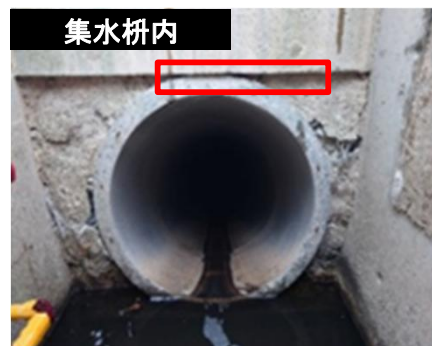
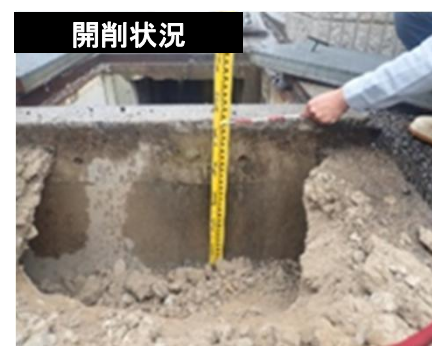
【道路排水施設】国道159号道路排水施設破損による陥没事例(石川県かほく市)

- 国土交通省管理の道路排水施設（集水柵）の破損により陥没が発生。
- 原因は、集水柵とヒューム管の継ぎ目の破損箇所からの土砂の吸い出しと推定。

集水柵とヒューム管の継ぎ目の目地材が劣化し、隙間が生じた箇所からの土砂の吸い出しが発生したものと推定。

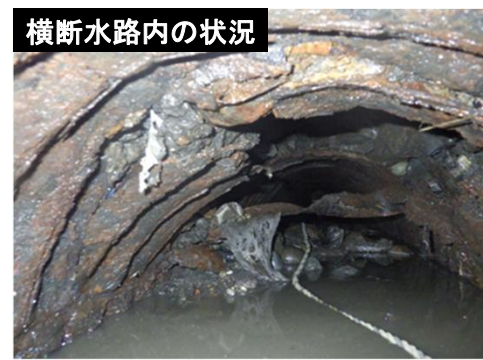
【道路排水施設】国道4号道路排水施設破損による陥没事例(埼玉県越谷市)

○国土交通省管理の道路排水施設（横断水路）の破損により陥没が発生し、国道4号の下り線が約2日間通行止め。
 ○原因は、横断水路の腐食による破損箇所からの土砂の吸い出しと推定。

横断水路の腐食による破損箇所からの土砂の吸い出しが発生したものと推定。

- 7月24日（水） 20時55分 道路緊急ダイヤルより道路管理者へ道路陥没の通報
- 21時10分 交通規制（下り線1車線）開始
- 22時05分 通行止（下り線全線）開始
- 7月25日（木） 0時00分 道路管理者による開削調査開始
- 1時30分 横断水路の腐食による損傷で土砂が水路内に流出していることを確認
- 3時30分 復旧作業開始、交通規制（上り線を対面通行）開始
- 7月26日（金） 10時30分 復旧作業完了、交通規制解除

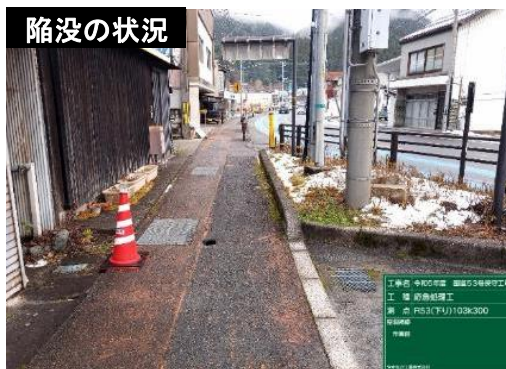
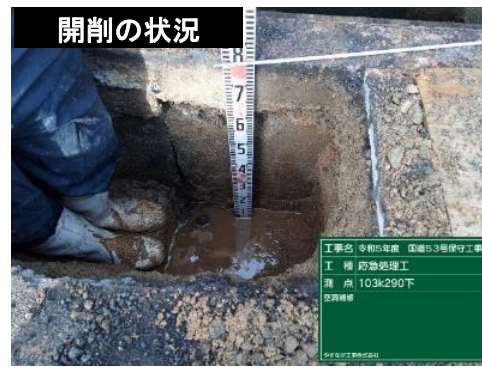
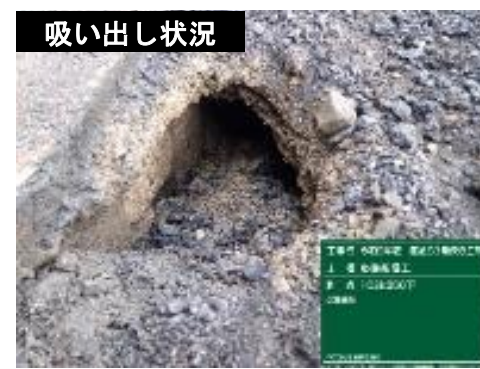
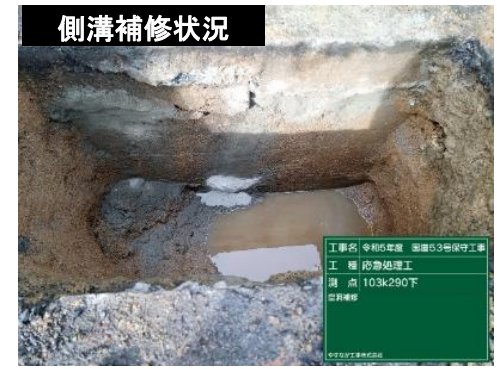
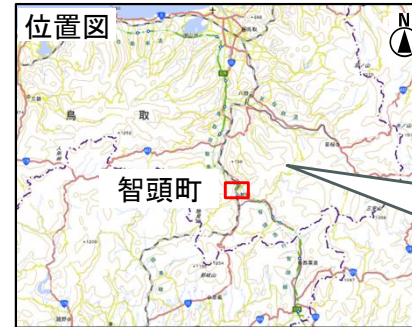
【道路排水施設】国道53号道路排水施設破損による陥没事例(鳥取県智頭町)

- 国土交通省管理の道路排水施設（側溝）の破損により陥没が発生。
- 原因は、側溝の継ぎ目の破損箇所からの土砂の吸い出しと推定。

側溝継ぎ目の目地材が劣化し、隙間が生じた箇所からの土砂の吸い出しが発生したものと推定。

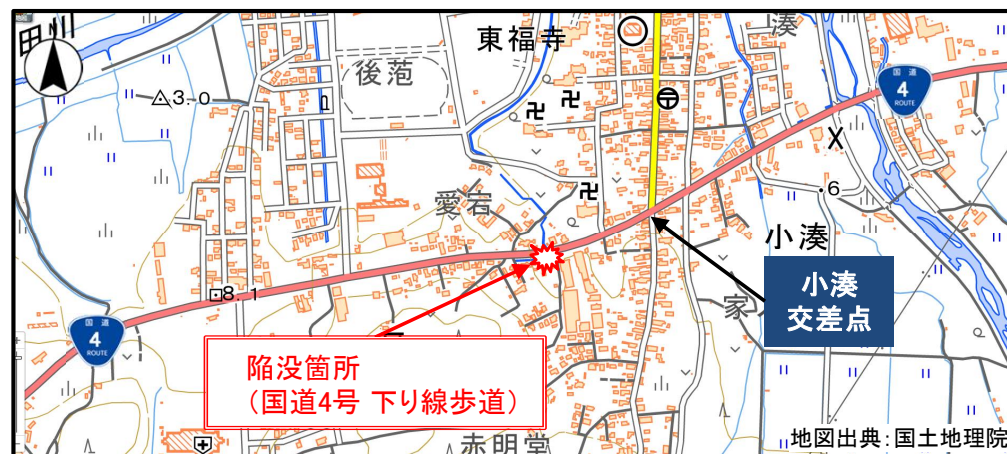
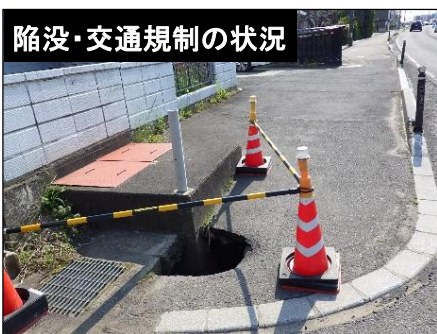
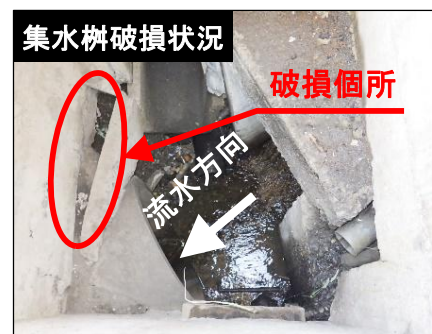
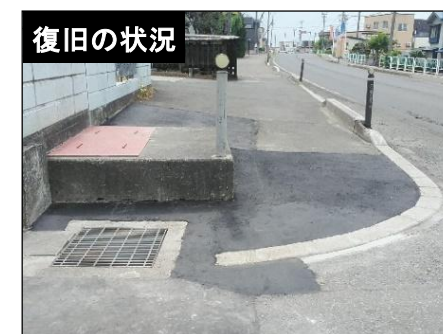
【道路排水施設】国道4号道路排水施設破損による陥没事例(青森県平内町)

- 国土交通省管理の道路排水施設（集水柵）の破損により陥没が発生。
- 原因は、集水柵側壁の破損箇所からの土砂の吸い出しと推定。

集水柵側壁の破損箇所からの土砂の吸い出しが発生したものと推定。

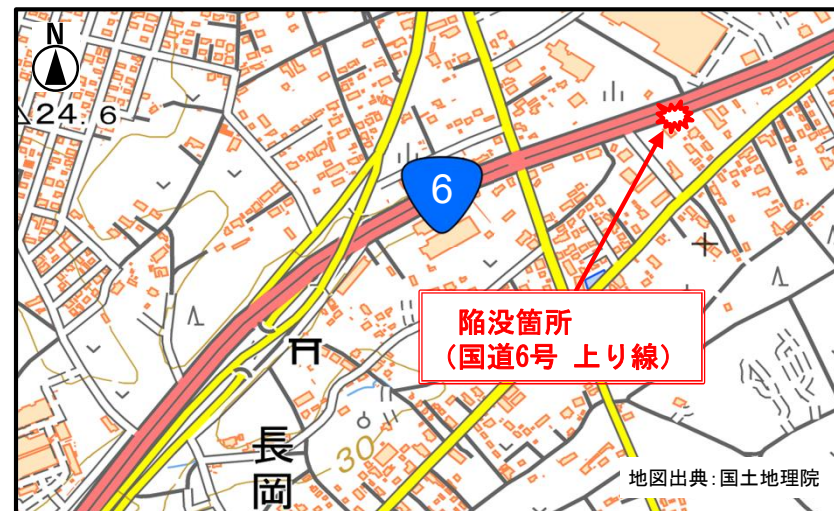
【道路排水施設】国道6号道路排水施設破損による陥没事例(茨城県茨城町)

- 国土交通省管理の道路排水施設（側溝）破損により陥没が発生。
- 原因は、側溝の破損箇所からの土砂の吸い出しと推定。

側溝の破損箇所からの土砂の吸い出しが発生したものと推定。

8月7日（木） 10時22分 一般の方から道路管理者へ道路陥没について通報
 10時55分 維持業者現地到着
 11時00分 交通規制（上り線歩道規制）開始
 12時30分 交通規制（上り線1車線規制）開始
 12時35分 道路排水構造物に穴が開いていることを確認
 13時10分 維持業者が復旧作業着手
 15時40分 路面復旧完了
 15時45分 交通規制解除

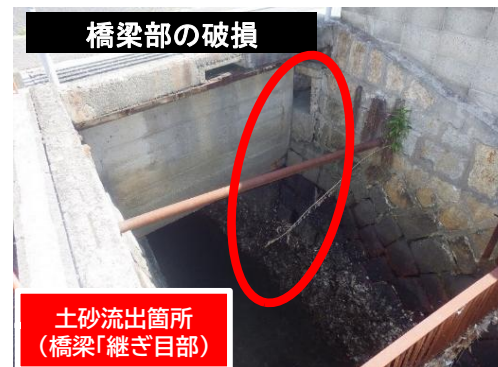
【橋梁】国道2号橋梁からの土砂流出による陥没事例(広島県廿日市市)

- 国土交通省管理の橋梁の破損により陥没が発生し、国道2号を約17時間全面通行止め。
- 原因は、橋梁の破損箇所からの土砂流出と推定。

橋梁の継ぎ目が破損し、隙間が生じた箇所からの土砂流出が発生したものと推定。

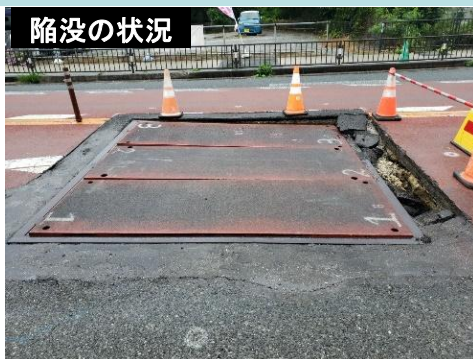
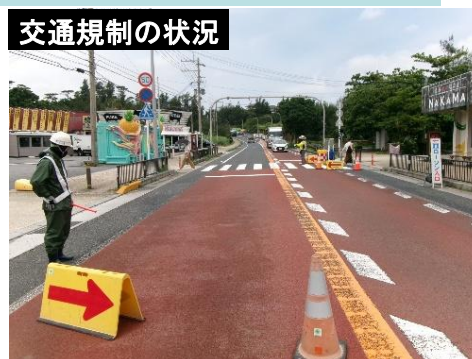
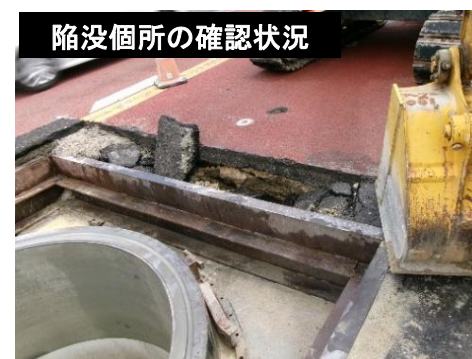
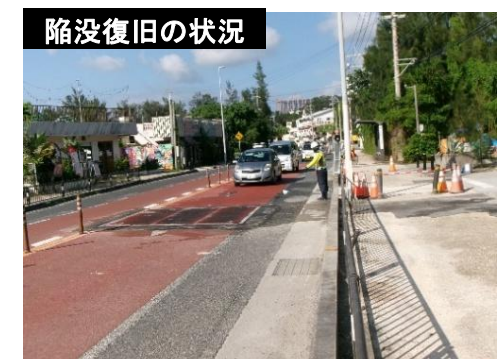
- 恩納村管理の下水道工事に伴う道路陥没が発生し、国道58号が約9時間片側交互通行。
- 原因は、占用工事中の降雨によるアスファルト路面からの浸食及び大型車両等通行による外的負荷等により破損したと推定。

下水道工事期間中に、雨水浸食や大型車両通行等による外的負荷等により発生したものと推定。

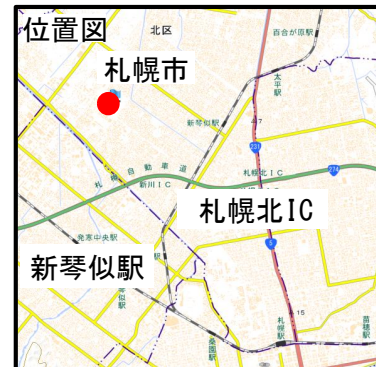
【下水道】市道新琴似1番線下水道管破損による陥没事例(北海道札幌市)

- 札幌市管理の下水道管の破損により陥没が発生。
- 原因は、下水道管の破損箇所からの土砂の吸い出しと推定。

下水道管（φ300）の破損箇所からの土砂の吸い出しが発生したものと推定。

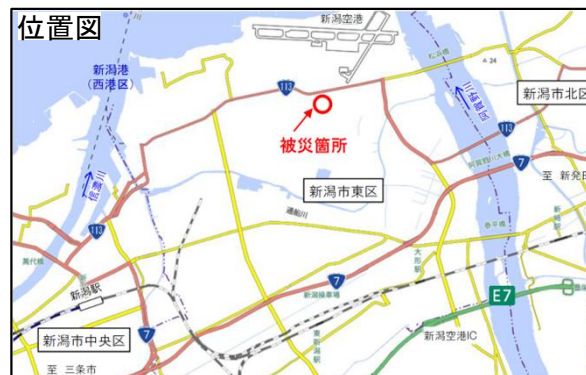
【下水道】市道河渡松崎線下水道管破損による陥没事例【新潟県新潟市】

○新潟市管理の下水道管の破損により陥没が発生し、市道河渡松崎線が約20時間全面通行止め。
 ○原因は、下水道の硫化水素によって腐食した下水道管の破損による土砂の吸い出しと推定。

下水道管路(Φ1350mmHP)の老朽化及び硫化水素による腐食破損からの土砂の吸い出しが発生したものと推定。

- ・11時00分: 警察からの連絡を受信 → 道路通行止め
- ・13時30分: 下水道管路の土砂堆積を確認
- ・16時00分: 掘削作業開始
- ・17時50分: 下水道管路の損傷箇所を確認
- ・19時00分: 下水道使用の自粛要請
- ・21時00分: 掘削作業完了 → 仮設管設置作業開始

- ・3時00分: 仮設管設置完了 → 埋戻し作業開始
- ・6時00分: 埋戻し作業完了 → 舗装復旧作業開始
- ・6時30分: 下水道使用の自粛要請解除
- ・7時00分: 舗装復旧完了、通行止め解除

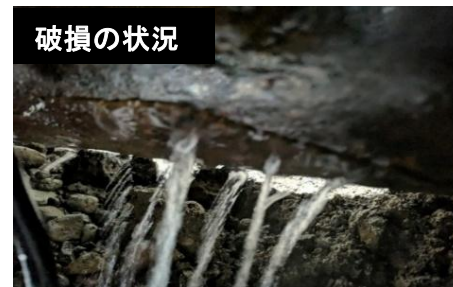
【上水道】市道川上8号線水道管破損による陥没事例(長崎県長崎市)

- 長崎市管理の水道管の破損より漏水・陥没が発生し、市道川上8号線が約9時間の交通規制。
- 原因は、敷設後100年経過した老朽化による水道管の破損と推定。

水道管の老朽化により破損したものと推定。（1926年に敷設し100年経過）

5月30日（金）	20時15分	市民から漏水・道路陥没の通報あり
	20時30分	上下水道局職員現地到着 ※警察により交通規制済（片側交通規制）
	21時30分	上下水道局による現場対応開始（広報、止水準備他）
5月31日（土）	23時25分	止水完了
	0時13分	作業着手
	1時08分	破損箇所確認
	3時40分	埋戻し完了
	4時26分	仮舗装完了
	4時45分	交通規制解除

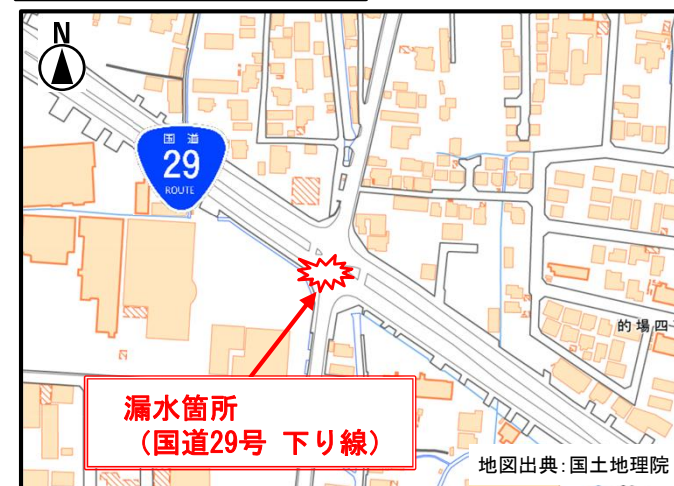
漏水箇所
(国道29号 下り線)

- 鳥取市管理の水道管の破損により漏水・陥没が発生し、国道29号の下り線が約1日車線規制。
- 原因は、敷設後61年経過した老朽化による水道管の破損と推定。

水道管(φ600)の老朽化により破損したものと推定。
 (1964年に敷設(61年経過))

6月27日(金)	21時05分	下り線1車線規制
	21時10分	鳥取市水道局が修繕作業着手
6月28日(土)	3時00分	水道管破損(漏水)箇所確認し作業中断
	19時00分	修繕作業再開
6月29日(日)	0時13分	水道管修繕完了
	4時00分	路面復旧完了
	4時00分	規制解除

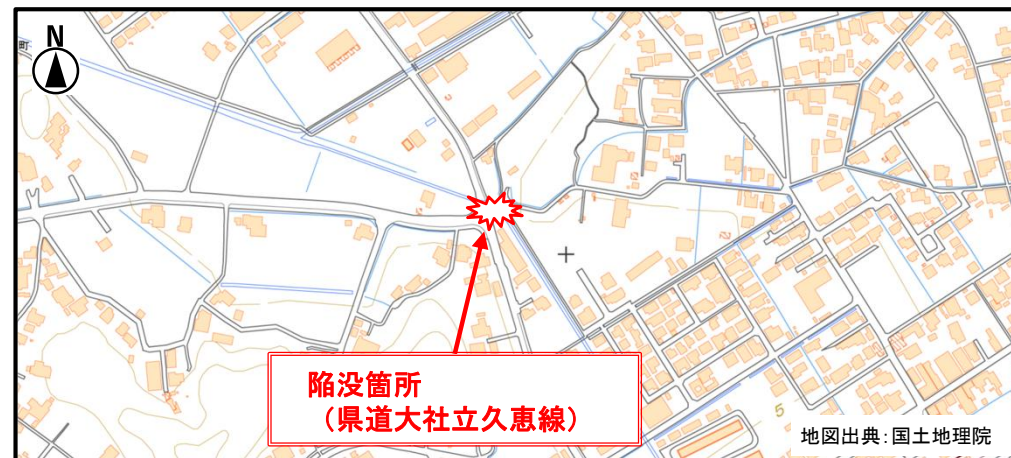
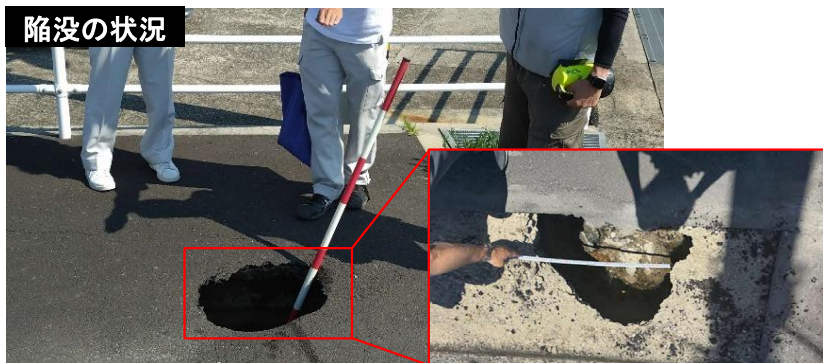
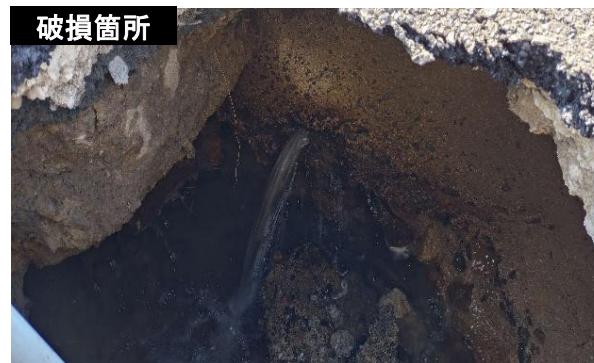
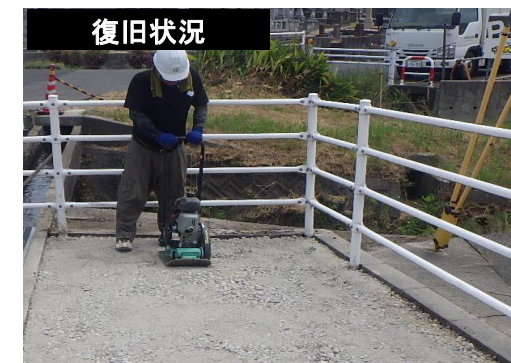
【農業用水】県道大社立久恵線農業用水路破損による陥没事例(島根県出雲市)

- 出雲市管理の農業用水路（横断水路）の破損により陥没が発生。
- 原因は、横断水路の破損箇所からの土砂の吸い出しと推定。

農業用水路の破損箇所からの土砂の吸い出しが発生したものと推定。

7月24日（木） 13時30分 陥没確認
 16時00分 周辺をバリケードで封鎖
 農業用水路の破損による土砂の吸い出しと推定
 7月28日（月） 8時30分 農業用水路の補修作業開始
 7月31日（木） 17時00分 補修完了後、舗装復旧を行い、歩行者通行を開放
