写真-3: JR北陸本線の下をくぐる足田トンネル(仮称)工事の状況

写真-4: 足田トンネル(仮称)前後の改良工事の状況

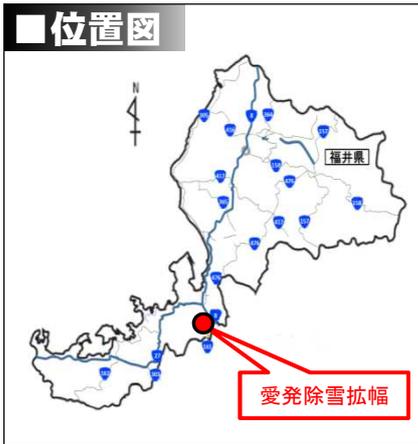
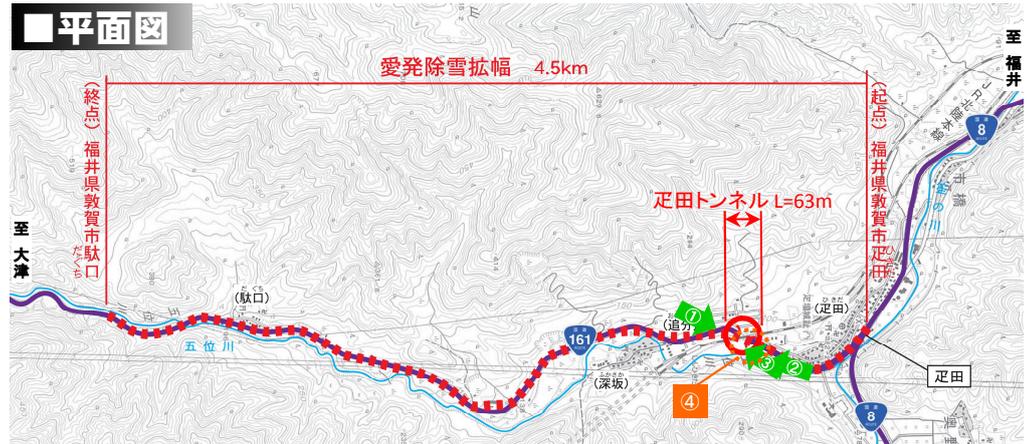
・JR北陸本線の下をくぐるトンネルは平成26年6月に貫通しました。

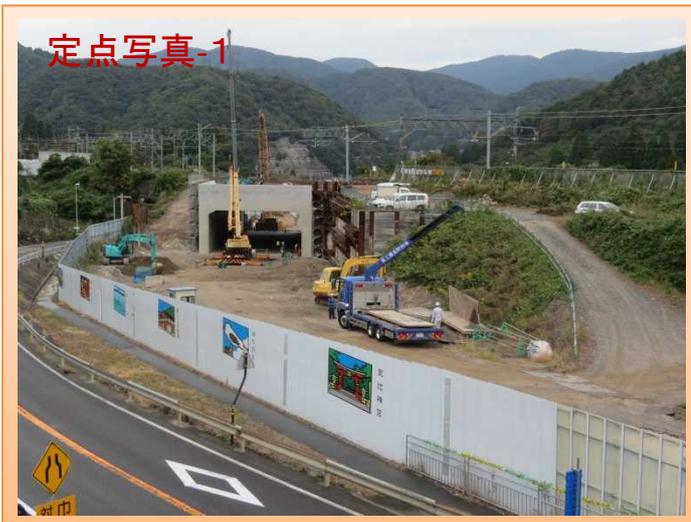
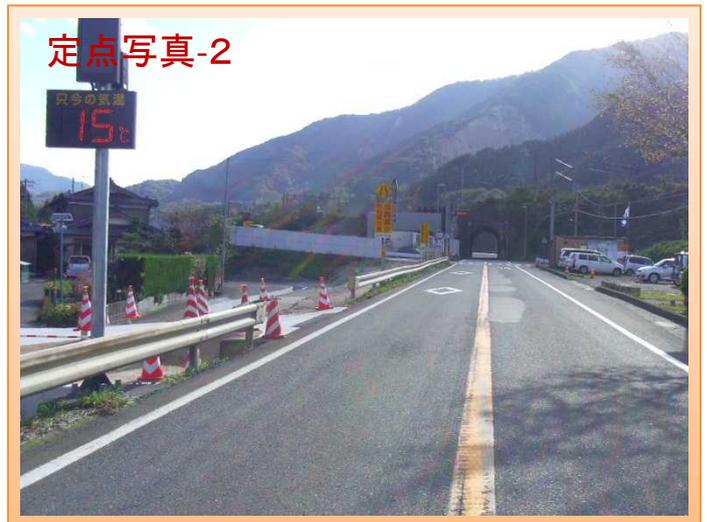
- ・足田トンネルの前後において擁壁を設けるため、杭を打つ工事を進めています。(オールケーシング工法)
- ・ケーシングを掘削機で回転させ地中に圧入し、ケーシングの中の土砂をハンマーグラブで掘り出します。
- ・その後、鉄筋かごを中に建て込んで、コンクリートを打ち込み、杭を造ります。
