# 日野川ブロック河川整備計画の変更について

# 今回の主な変更点

# 鹿蒜川の流域概要\_位置

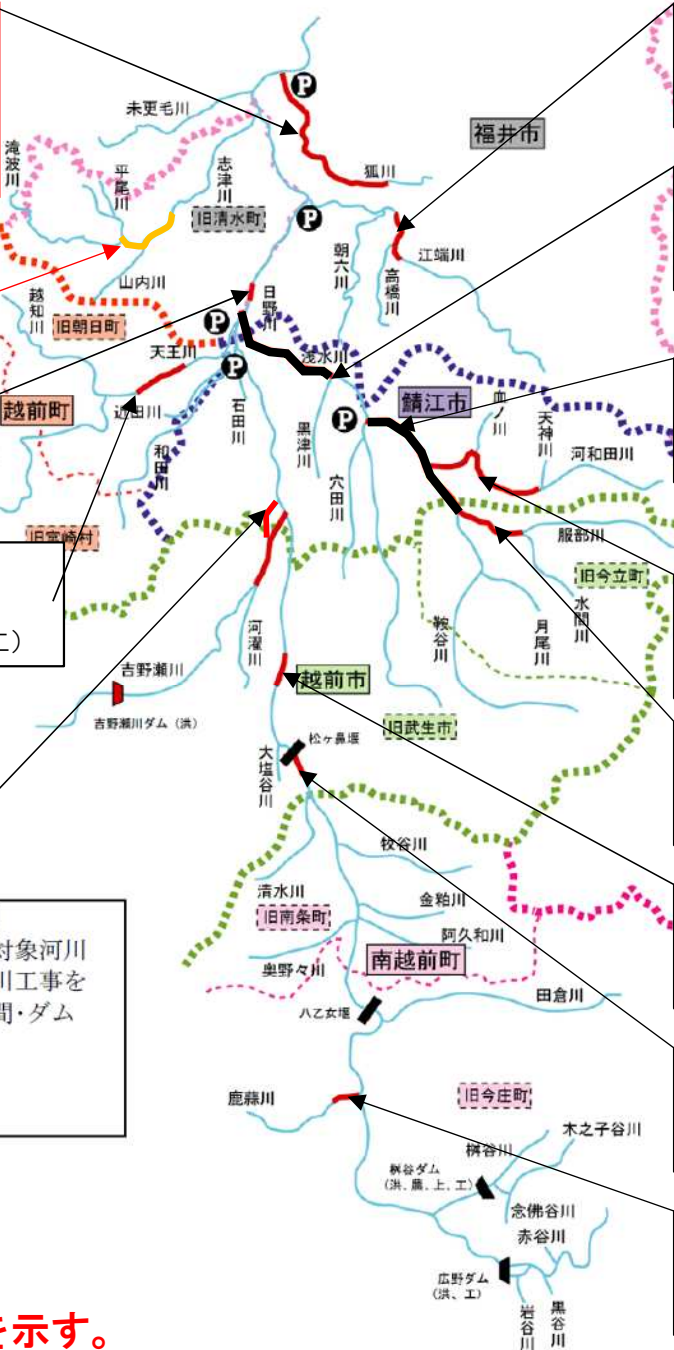
# 【日野川ブロック】計画的に工事を実施する区間

**←(8) 狐川 (完了) 削除手続き中**  
 福井市角折町(日野川合流点)～福井市花堂中2丁目  
 L=約6,500m  
 (自然観察拠点, 階段, 飛び石, 魚道, 植栽)  
 福井市角折町(狐川排水機場) 排水ポンプの増設

**(2) 志津川 追加手続き中**  
 福井市大森町～福井市滝波町  
 L=約2,200m (河道拡幅, 河床掘削, 護岸工)

**(1) 日野川 ①清水山工区**  
 福井市清水山町  
 L=約100m (護岸工, 橋梁架替)

**←(5) (6) 天王川**  
 越前町市(市姫橋)～宝泉寺  
 L=約2,000m (築堤工, 河道拡幅, 河床掘削, 護岸工)

**←(6) (7) 吉野瀬川・吉野瀬川放水路**  
 越前市家久町～芝原1丁目 L=約2,400m  
 鯖江市鳥井町～下司町 L=約630m (今回追加)  
 (放水路, 築堤工, 河道拡幅, 河床掘削, 護岸工)  
 ダム

**←(2) (3) 江端川**  
 福井市江端町～下河北町  
 L=約2,600m (河道拡幅, 河床掘削, 護岸工)

**←(3) (4) 河和田川**  
 鯖江市落井町(鞍谷川合流点)～河和田町(天神川合流点)  
 L=約4,200m (築堤工, 河道拡幅, 河床掘削, 護岸工)

**←(4) (5) 服部川**  
 越前市新堂(鞍谷川合流点)～朽飯町(水間川合流点)  
 L=約2,500m (河道拡幅, 河床掘削, 護岸工)

**(1) 日野川 ②村国工区**  
 越前市村国  
 L=約350m (築堤工, 護岸工)

**(1) 日野川 ③下平吹工区**  
 越前市下平吹町  
 L=約400m (築堤工, 護岸工)

**←(7) (8) 鹿藪川**  
 南越前町今庄(今庄橋)～南今庄  
 L=約800m (河道拡幅, 河床掘削, 護岸工)

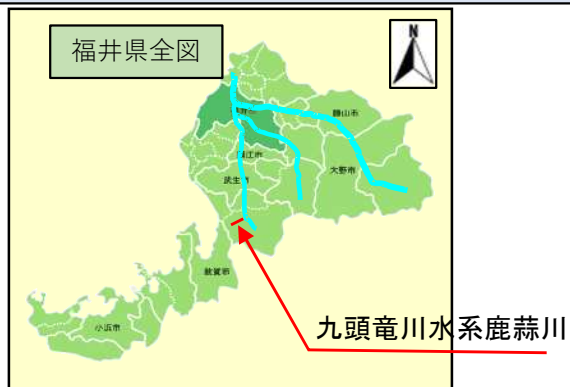
日野川・鹿蒜川合流点写真

- 河川名: 九頭竜川水系 くずりゅうかわすいけい 一級河川鹿蒜川 いっきゅうかせん かひるがわ
- 流域面積: 28.9km<sup>2</sup>
- 日野川上流で合流する左支川
- 河川勾配: 1/160~1/100程度

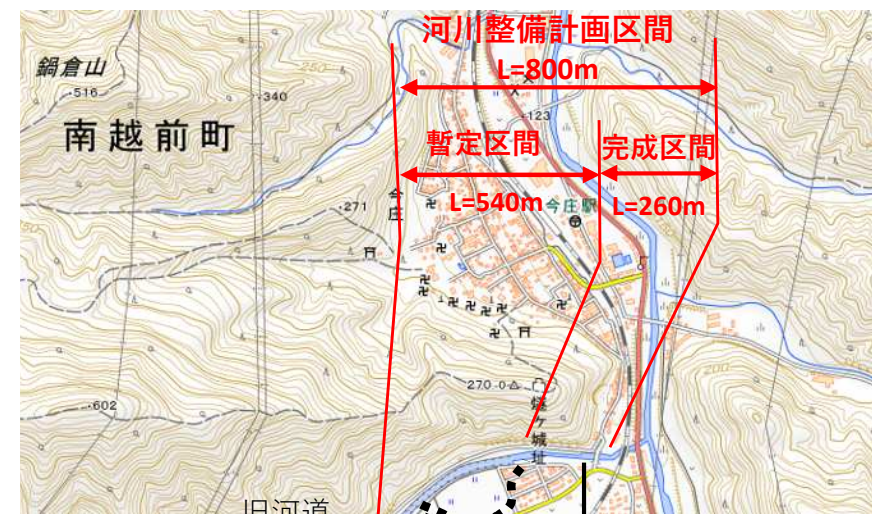
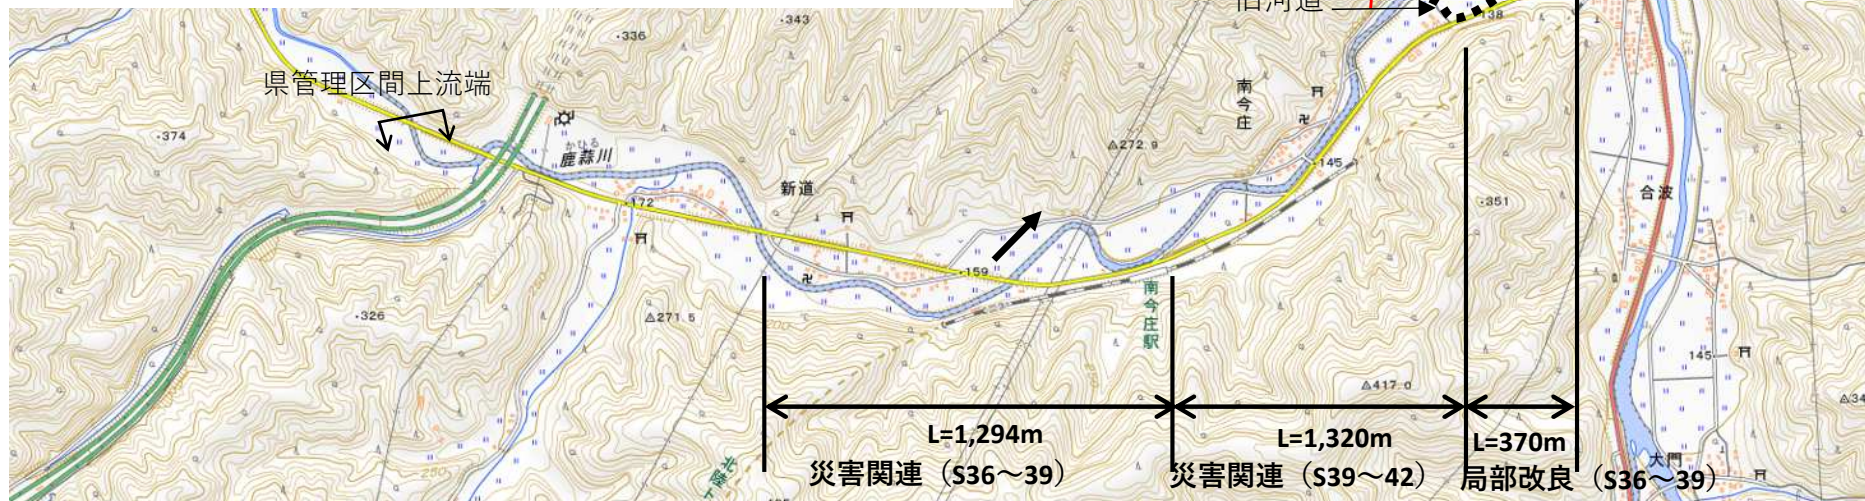
- 昭和36～42年度の間、昭和36年、昭和39年の災害を契機とした河川改修を実施。
- 平成18年度に、 $350\text{m}^3/\text{s}$  (1/30年) を目標流下能力とし河川整備計画に定める。
- 平成21年度までで下流側260mを完成断面で整備、残区間は暫定断面で整備。

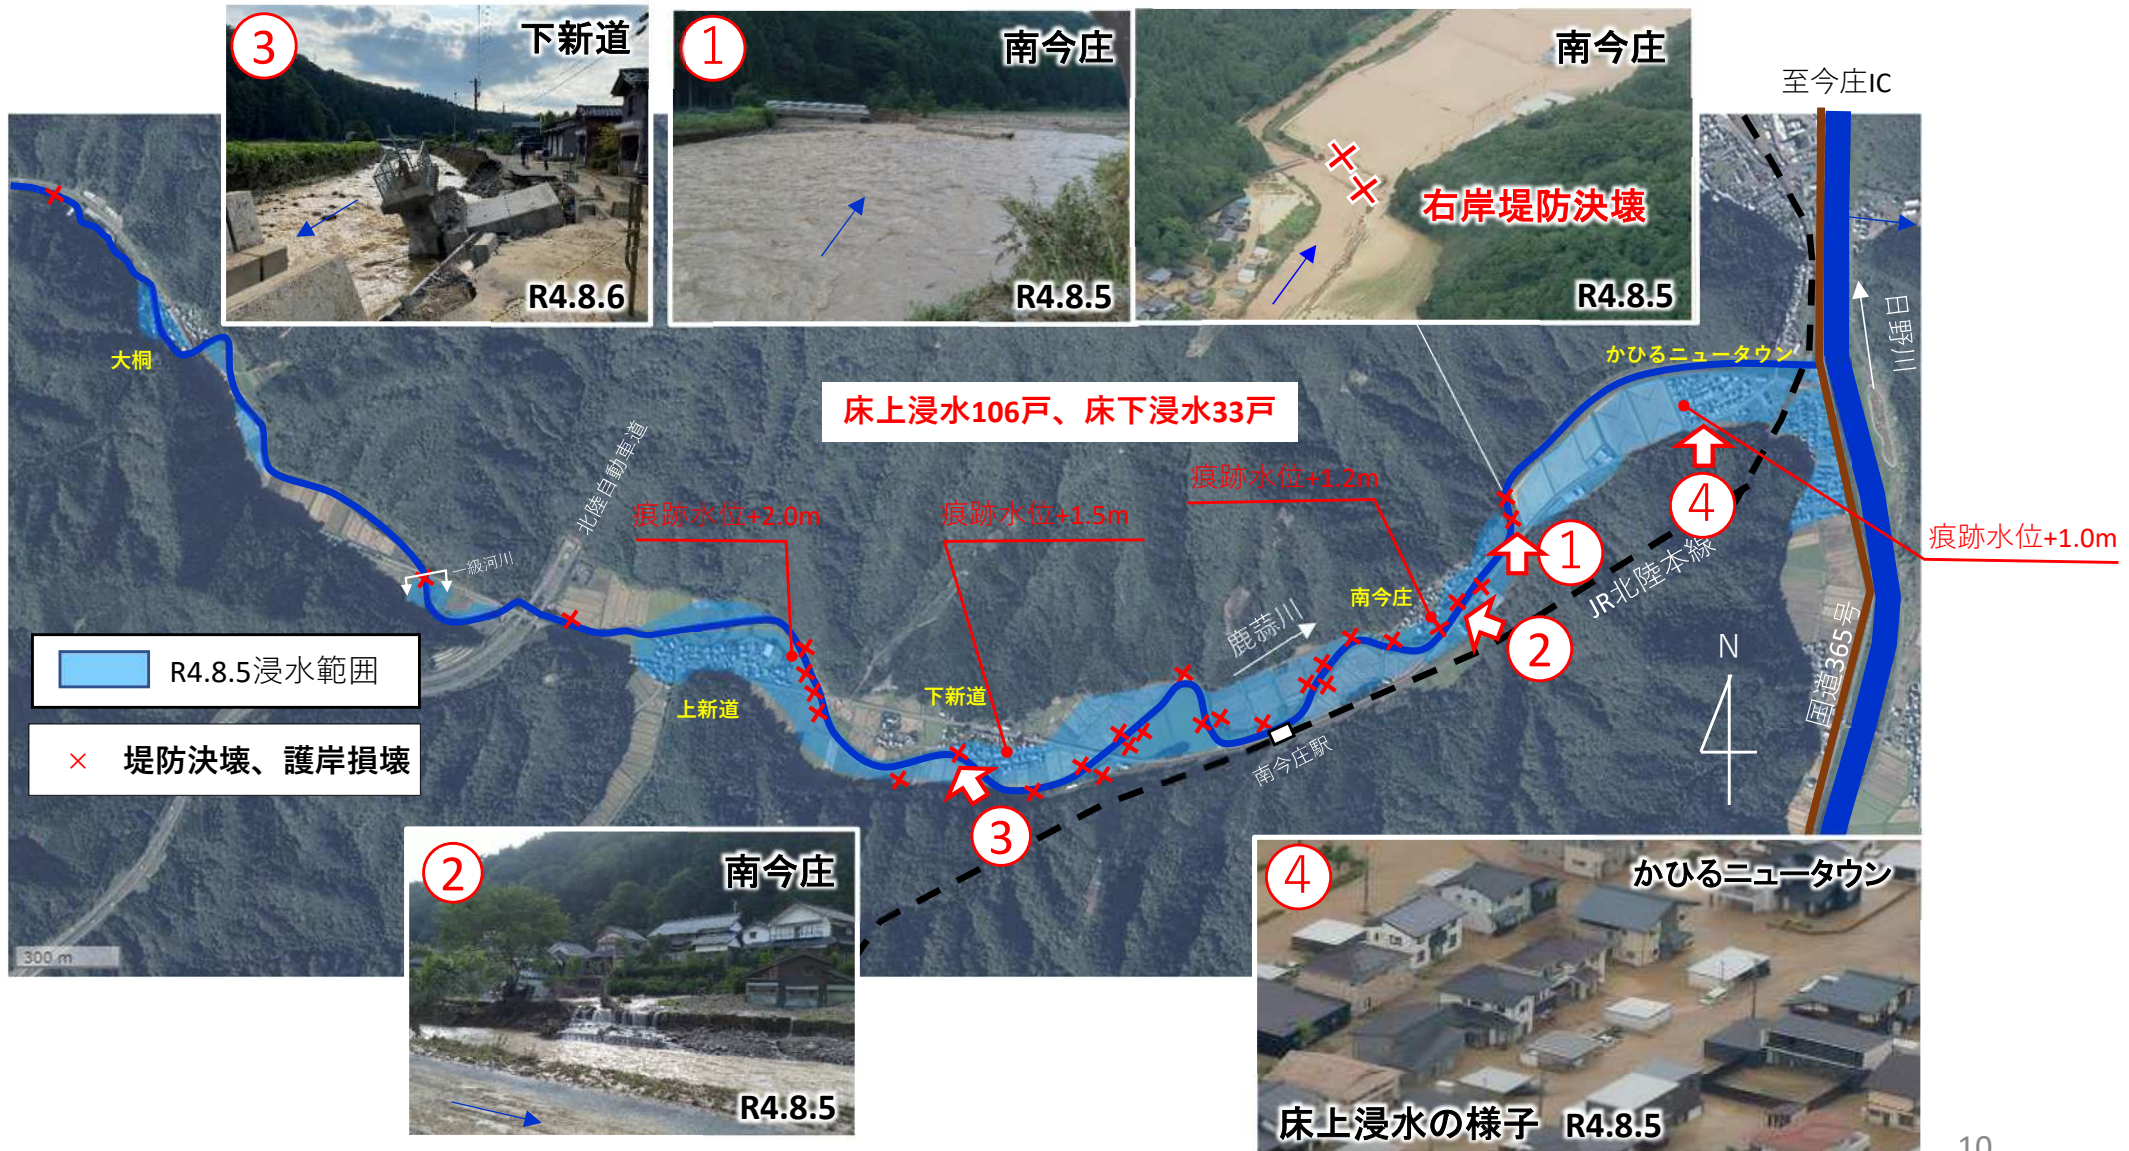
# 被災の概要 (鹿蒜川流域の被害)

令和4年8月5日午前9時30分、大雨によって、南今庄の直下流で右岸堤防が決壊した。上流部においても、鹿蒜川が氾濫し、護岸流出、堤防決壊が発生し、田畑・家屋が浸水した。

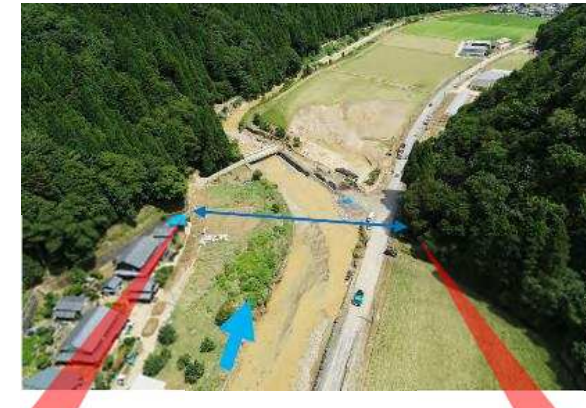
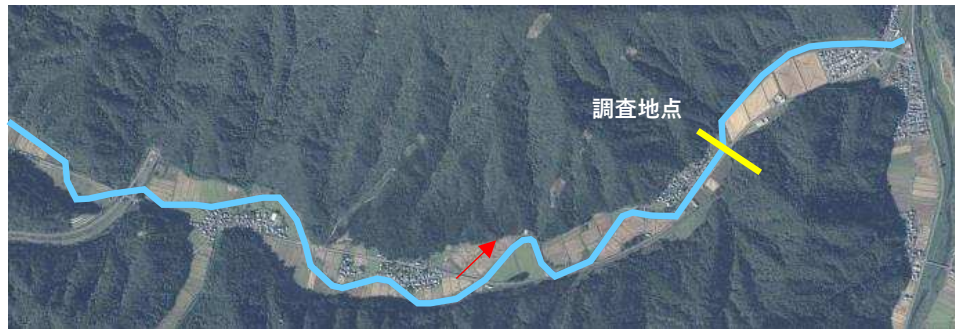
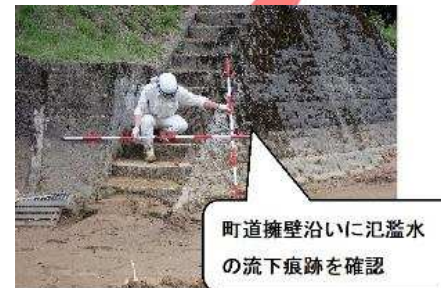
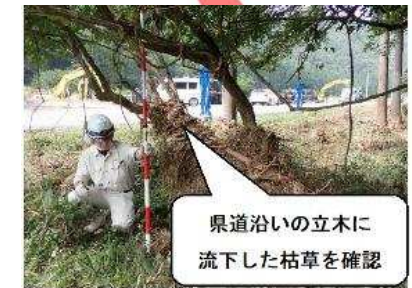
## 1. 痕跡水位の確認

鹿蒜川には流量・水位観測所がないため、現地で痕跡水位を確認し、逆算で被災流量を推定することとした。

痕跡水位を確認した調査地点は下記のとおりである。

調査地点	選定理由
1.0k+110付近 南今庄集落の下流地点	<ul style="list-style-type: none"> <li>鹿蒜川沿いは谷幅が狭く、河岸勾配が急である。</li> <li>そのため、鹿蒜川の氾濫形態は、氾濫水が河川に沿って流下する流下型氾濫であると考えられる。</li> <li>谷幅がもっとも狭くなる当該地点で、河道内の洪水と氾濫水が集水すると考えられることから選定。</li> </ul>

調査地点の痕跡水位、横断測量図および参考資料を参考とした粗度係数から等流計算を用いて、被災流量の算定を行った。結果は下表のとおりである。

調査地点	被災流量	痕跡水位
1.0k+110付近	417m <sup>3</sup> /s	T.P.+141.6m

**以上の結果より、「おおむね420m<sup>3</sup>/s」を南今庄集落の下流地点における被災流量とする。**

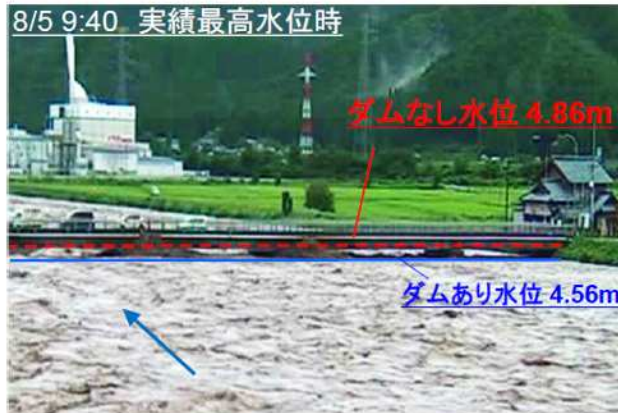
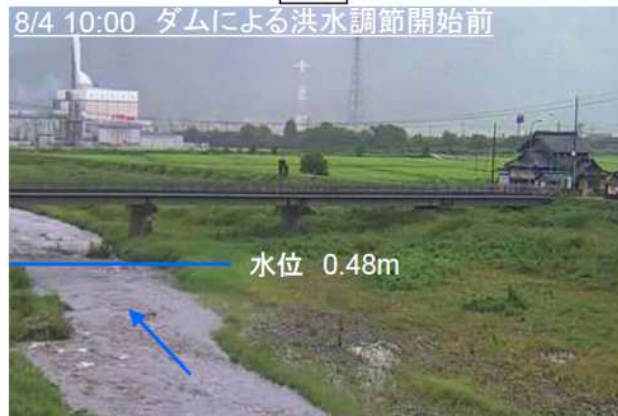
## ■聖橋地点

- ダム上流域で**最大時間雨量46mm**、**累加雨量390mm**の降雨を記録。
- 広野・柘谷ダムでは**流入する洪水の約99%をカット**。  
(下流河川水位の上昇を低減させるため、ダム放流量を減量し、ほぼ全量を貯留。)
- 洪水とともに流下する**約200m<sup>3</sup>**(10tダンプ約40台)の**流木等を全て捕捉**。
- 日野川(聖橋): 治水基準点では、**約0.30mの河川水位を低減**。  
洪水が**氾濫危険水位に達することを回避し、橋脚等の破損を防止**。  
流木等が流れた場合の**流下阻害の防止**や**下流域での被害軽減**に寄与。

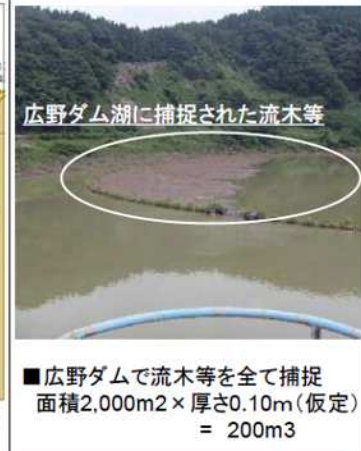
## <広野ダム>

ダムへの流入量(8/5 8:00) 101.68m<sup>3</sup>/s  
 ダムからの放流量 1.67m<sup>3</sup>/s  
 → カット量 100.01m<sup>3</sup>/s (98.4%)

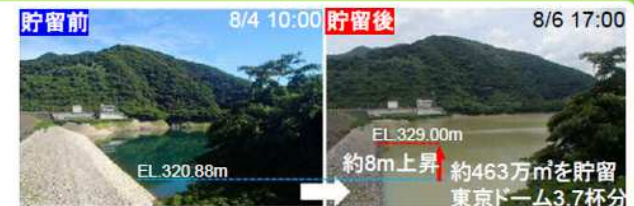
## <柘谷ダム>

ダムへの流入量(8/5 8:00) 40.78m<sup>3</sup>/s  
 ダムからの放流量 0.20m<sup>3</sup>/s  
 → カット量 40.58m<sup>3</sup>/s (99.5%)

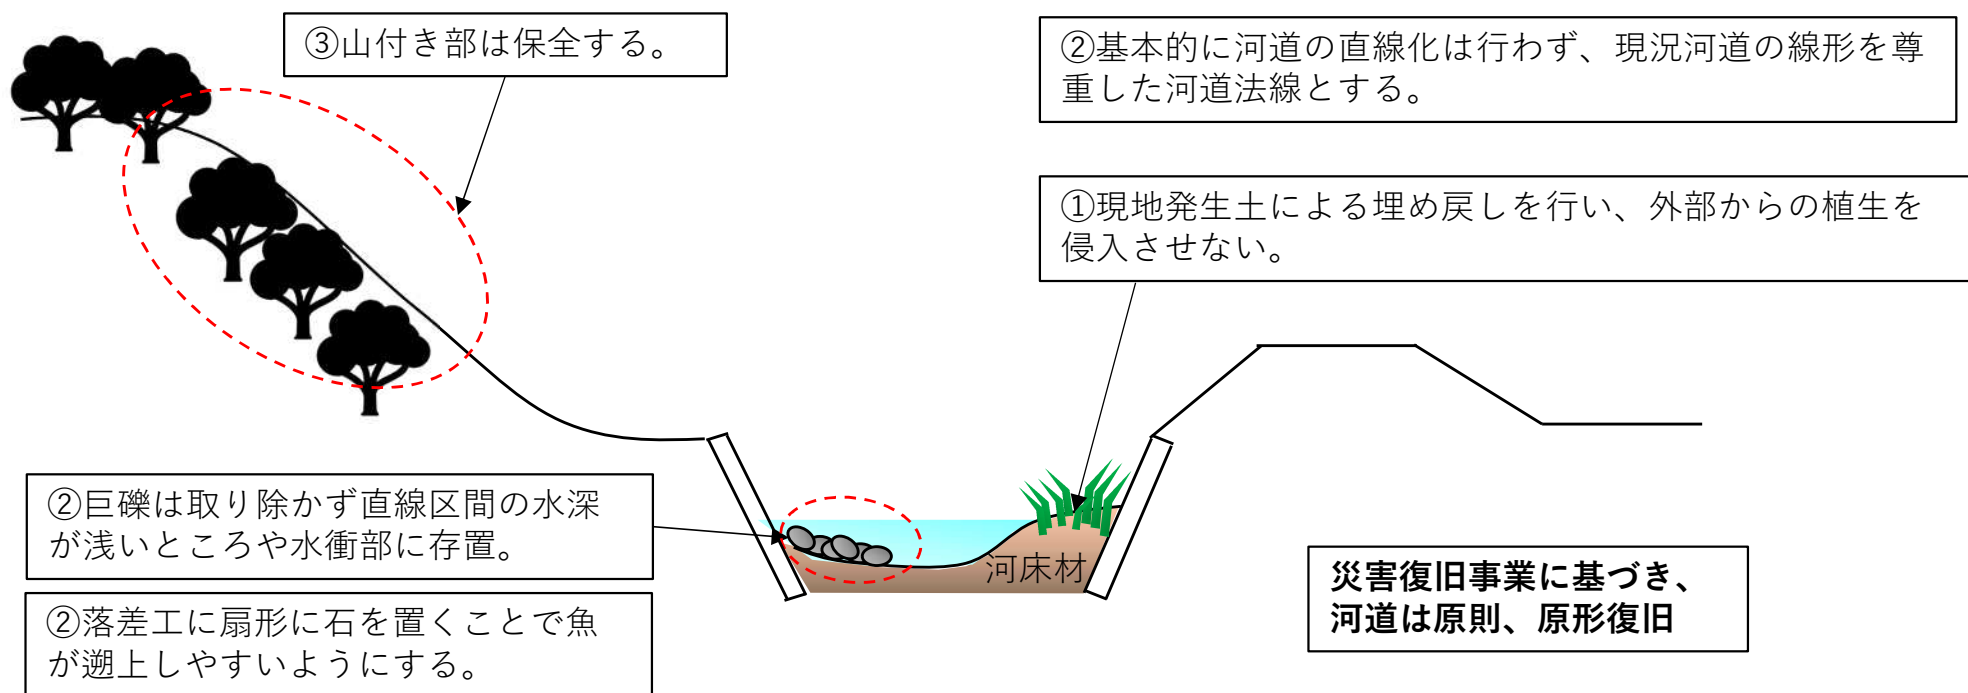
## 環境配慮事項

- 河川工事の実施にあたっては、下記のとおり、自然環境への影響を極力軽減するような措置を実施する計画とする。
- 特に、河川に生息する動植物に対しては、重要種の生息・生育環境が保全されるよう、具体的な整備の実施にあたっては、専門家等からの指導、助言を得ながら十分に配慮する。

- ① 既存の植生を保全。
- ② できるだけ河道に多様性を持たせる。
- ③ 山付き部は保全する。
