九頭竜川足羽川ブロックの
河川整備計画の内容について
(足羽川本川を除く)

平成16年1月29日

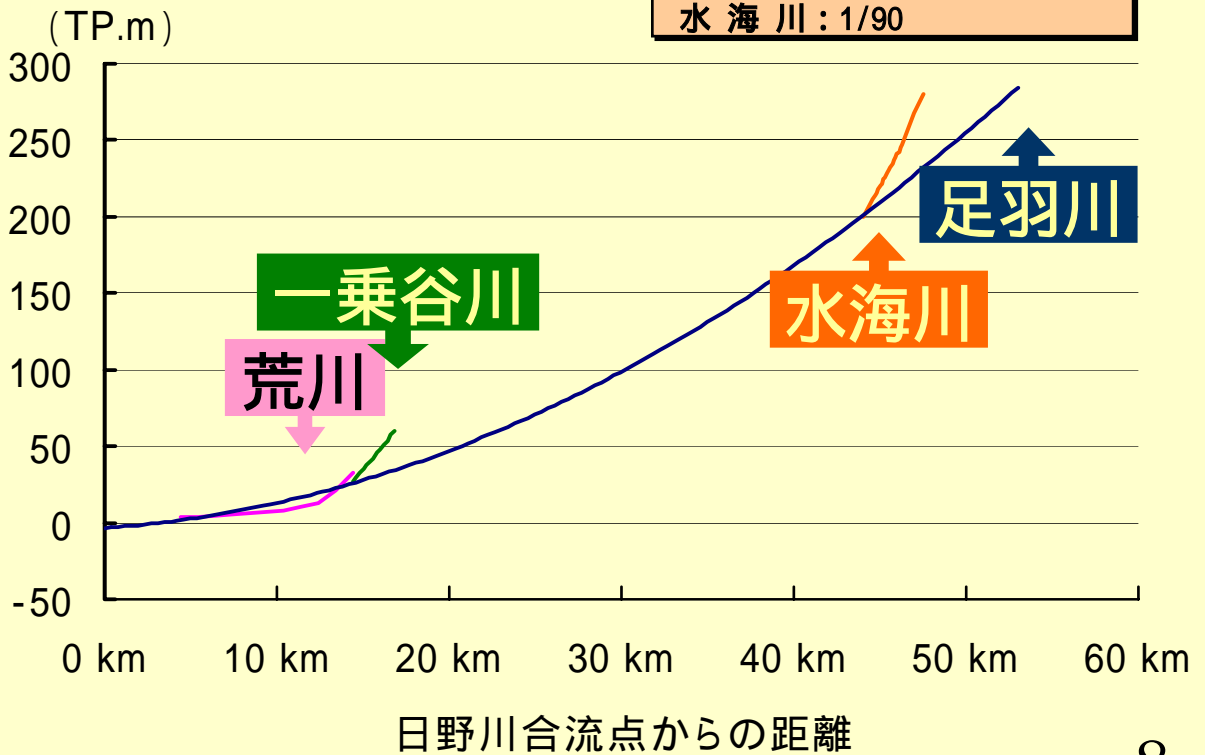
河川の縦断勾配

足羽川 : 1/1100 ~ 1/100
荒川 : 1/2000 ~ 1/100
一乗谷川 : 1/80
水海川 : 1/90

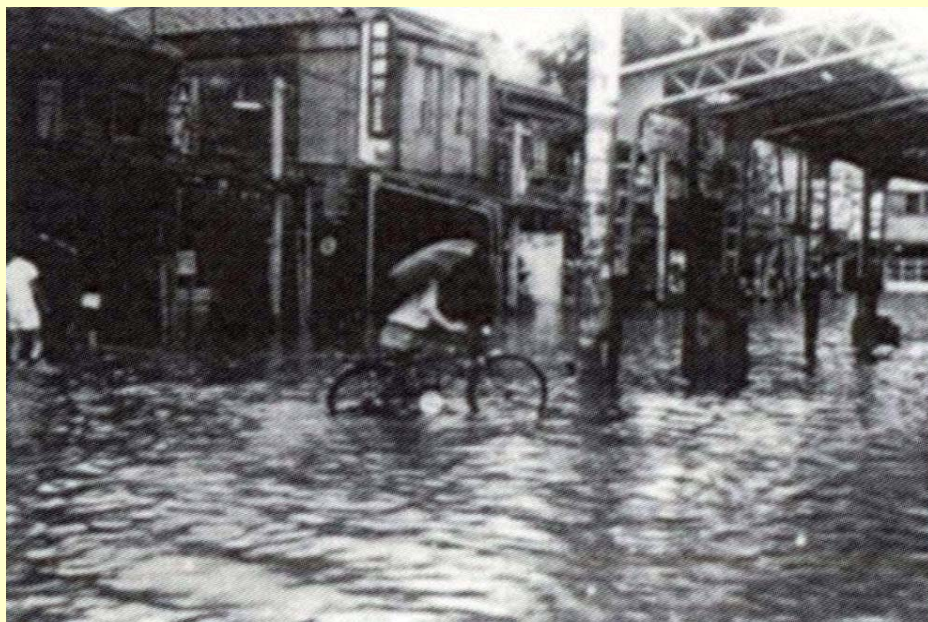
足羽川流域（福井駅前付近）
昭和34年8月12日 出水

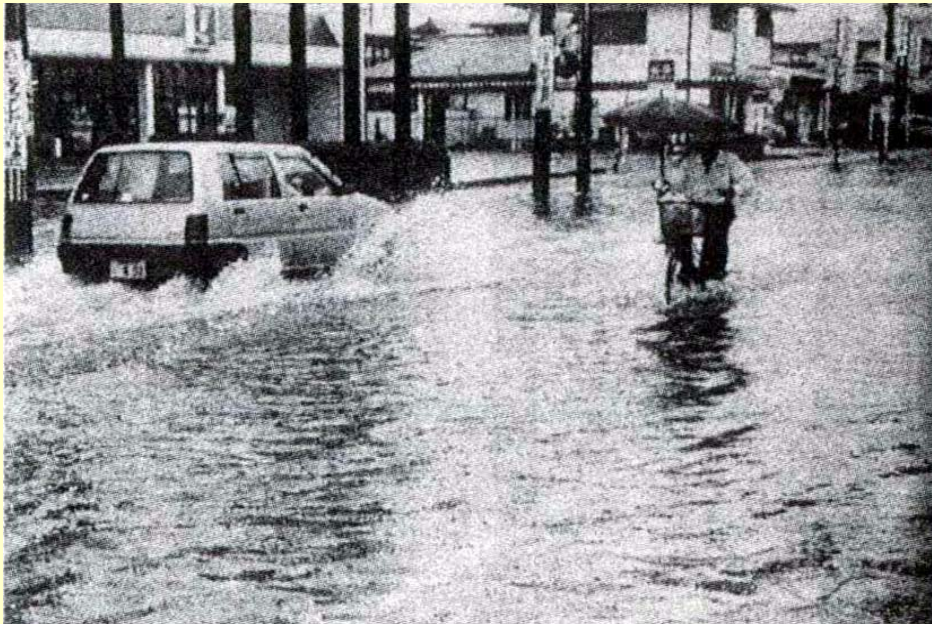
荒川流域（福井市内）
平成元年9月5日 出水

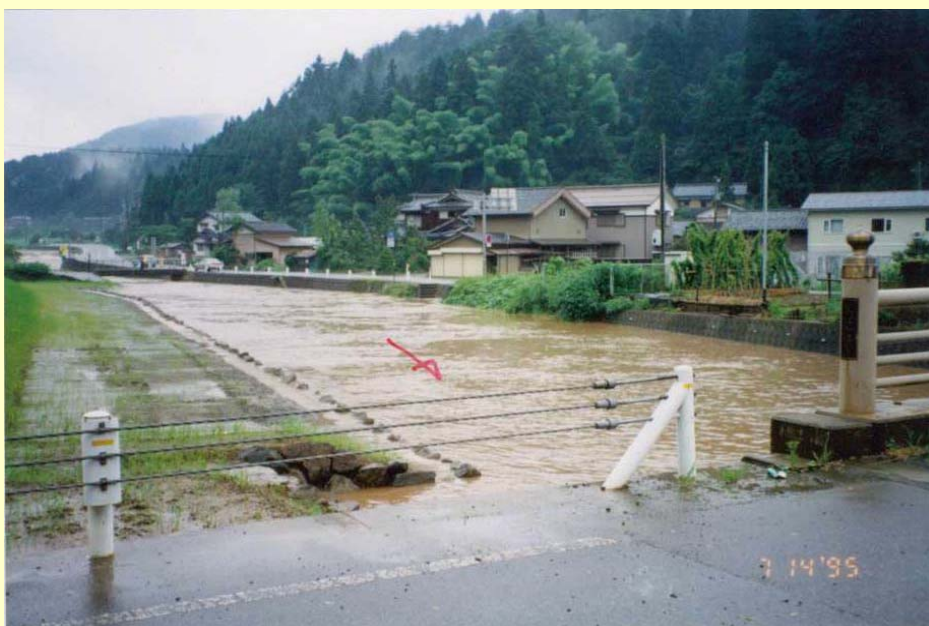
一乗谷川流域（福井市安波賀町付近）
平成7年7月14日 出水

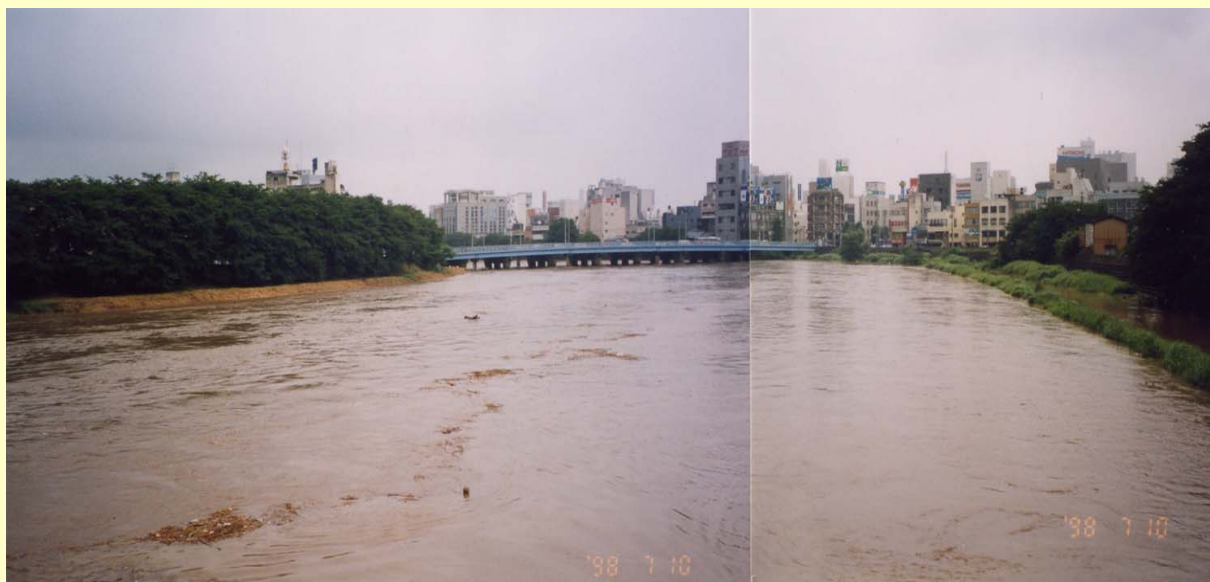
足羽川流域（福井市照手付近）
平成10年7月10日 出水

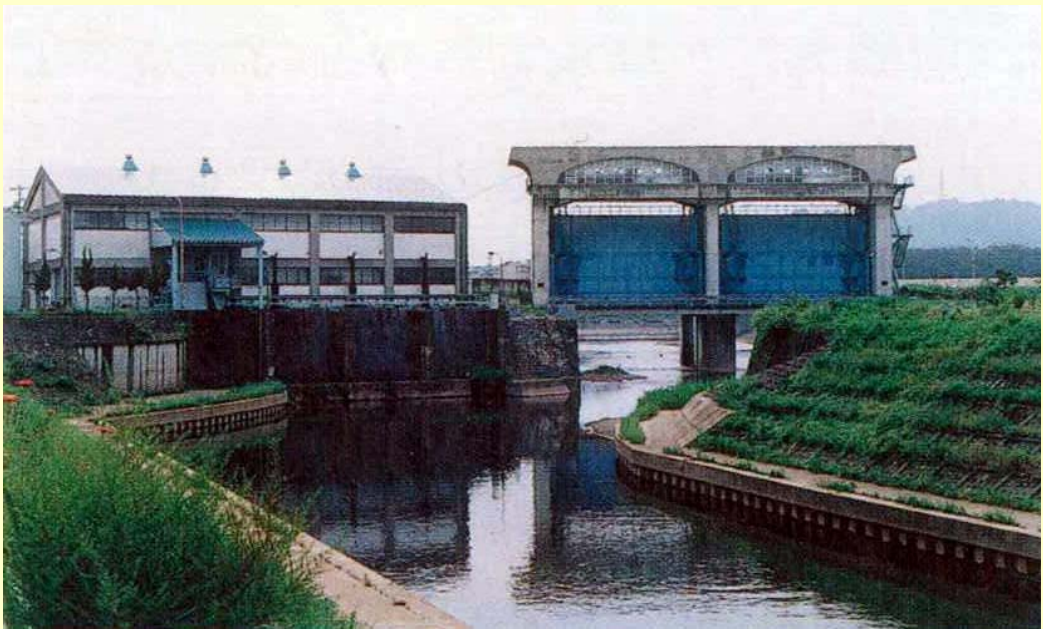
荒川ポンプと水門(荒川側より望む)
