足羽川の正常流量

平成 17 年 10 月 28 日

1. これまでの経緯と今後の検討内容
2. 足羽川の現状
 2. 1 瀬切れの状況
 2. 2 過去の渇水状況
 2. 3 降雨のトレンド
 2. 4 足羽川堰堤にかかる用水の実態
 2. 5 足羽川に生息する魚類と瀬切れの関係
3. 正常流量の方針
4. 正常流量確保の検討(案)

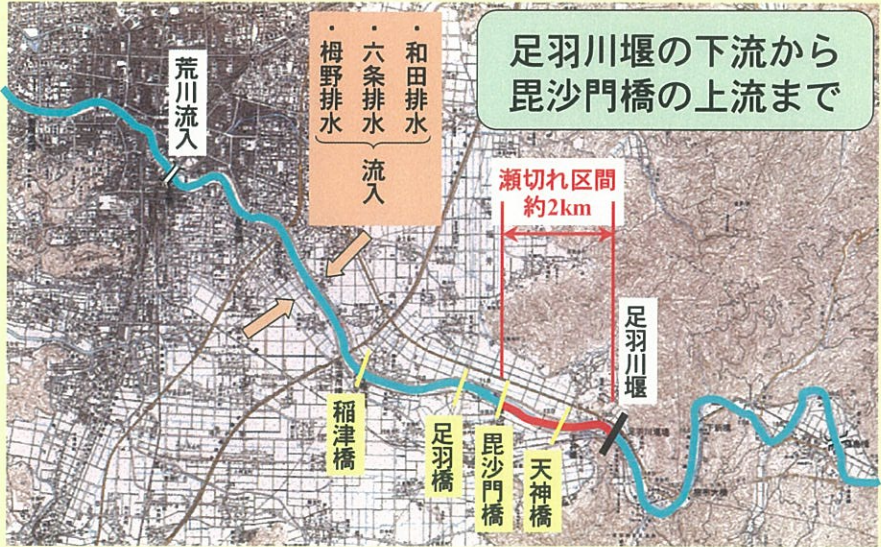
瀬切れが確認された区間

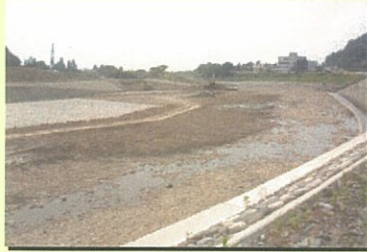
新足羽川堰堤下流

今年度の瀬切れの様子(平成17年6月10日)

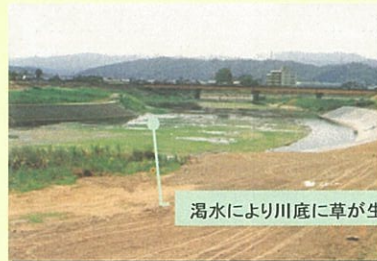
板垣橋上流の足羽川（8月5日）

渇水により川底に草が生えた

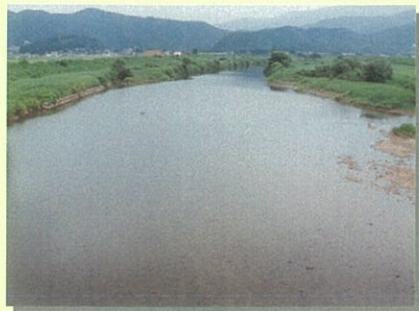
昆沙門橋から上流を望む (7月17日)

通常時

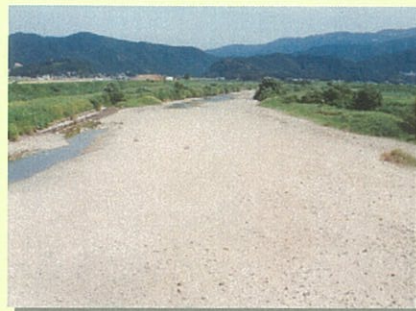
昆沙門橋から上流を望む (8月25日)

瀬切れ時

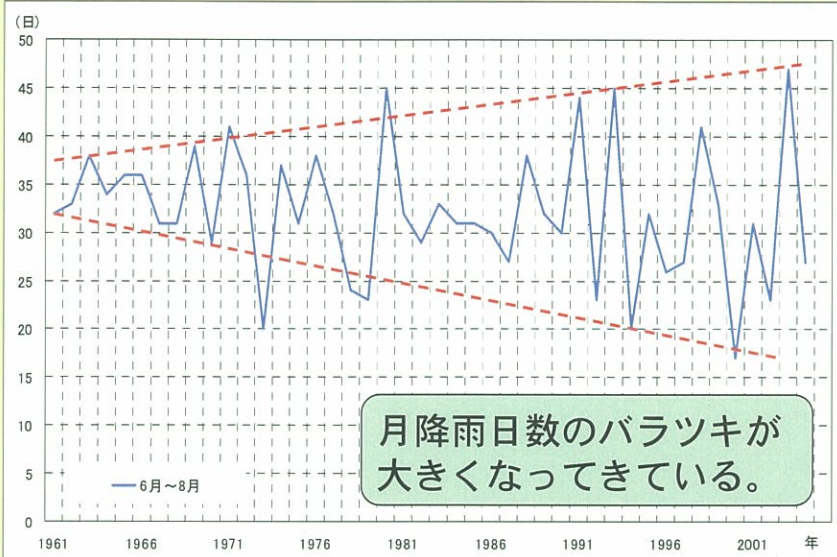
月別降雨日数の推移(福井気象台S36~H16)
