主な質問に対する補足説明

平成18年 2月19日

足羽川ダム工事事務所

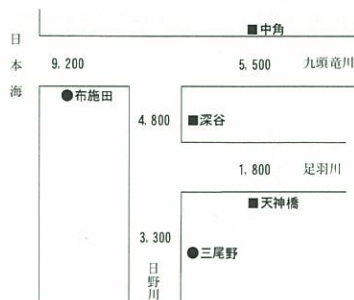
九頭竜川計画高水流量図 (単位 m^3/sec)

(2) 主要な地点における計画高水流量に関する事項

ア 九頭竜川

計画高水流量は、中角において $5,500\text{m}^3/\text{s}$ とし、日野川の流入量を合わせて、布施田において $9,200\text{m}^3/\text{s}$ とし、河口まで同流量とする。

イ 日野川

計画高水流量は、三尾野において $3,300\text{m}^3/\text{s}$ とし、足羽川の流入量を合わせて、深谷において $4,800\text{m}^3/\text{s}$ とする。

ウ 足羽川

計画高水流量は、天神橋において $1,800\text{m}^3/\text{s}$ とする。

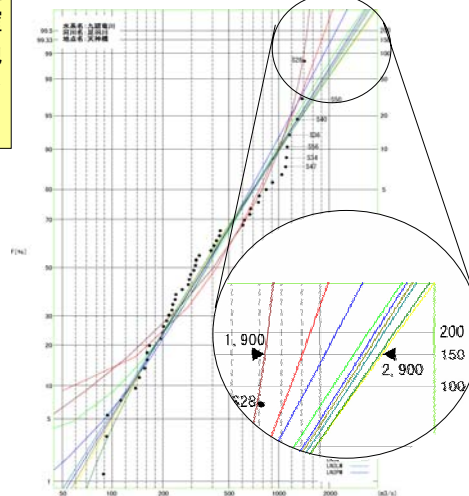
天神橋地点流量確率計算結果

蓄積された流量データを確率統計処理し検証。1/150確率規模の流量は、天神橋地点において、 $1,900\text{m}^3/\text{s}$ ~ $2,900\text{m}^3/\text{s}$ と推定。

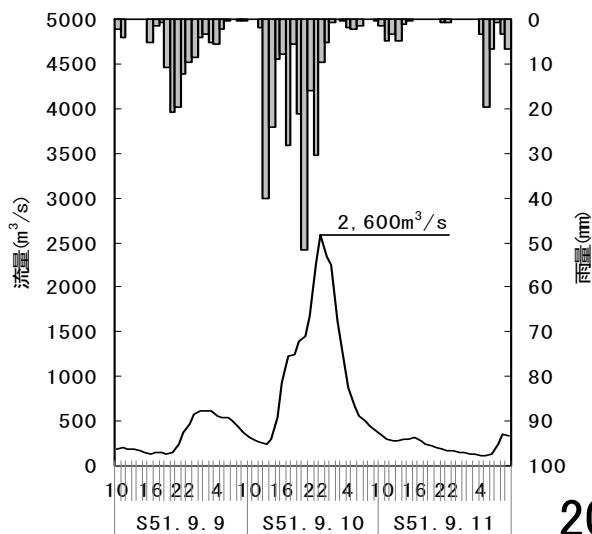
検証の結果

検証の結果、基準地点天神橋における基本高水のピーク流量は妥当である。

河川名	基準地点	基本高水 ピーク流量	流量確率に よる評価	既往洪水に よる検証流量
足羽川	天神橋	2,600	1,900 ~2,900	3,200

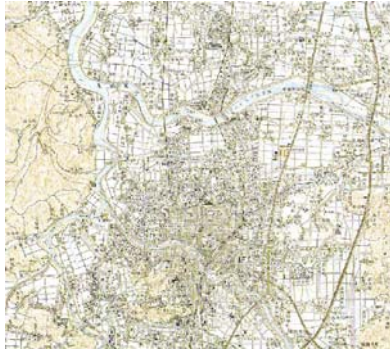
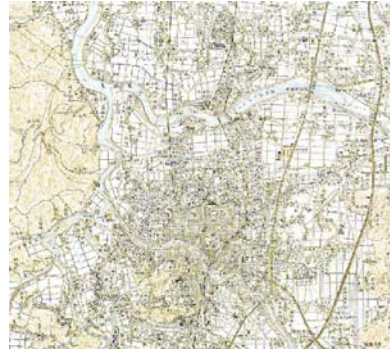
基本方針河道・施設を整備した場合

基本方針規模の洪水が発生した場合
と福井豪雨が再来した場合の比較

福井豪雨

基本方針対象降雨(1/150)²⁹
