住民自らの行動に結びつく
水害・土砂災害ハザード・リスク
情報共有プロジェクト

令和4年度の災害について

令和4年8月3日からの大雨による河川氾濫について

国土交通省 水管理・国土保全局

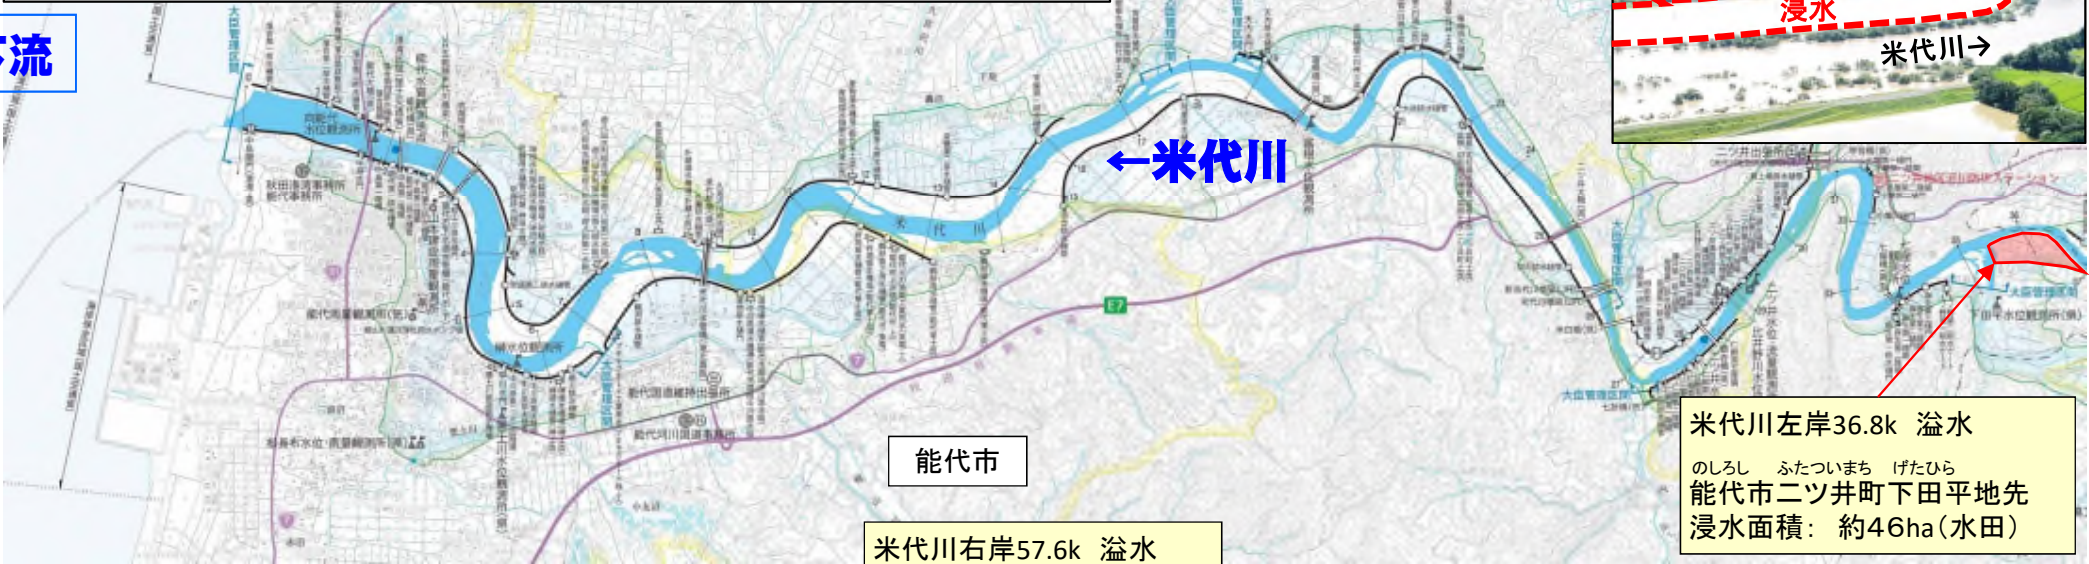
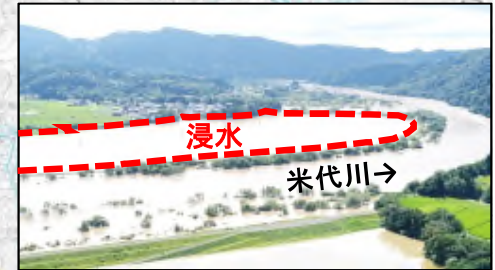
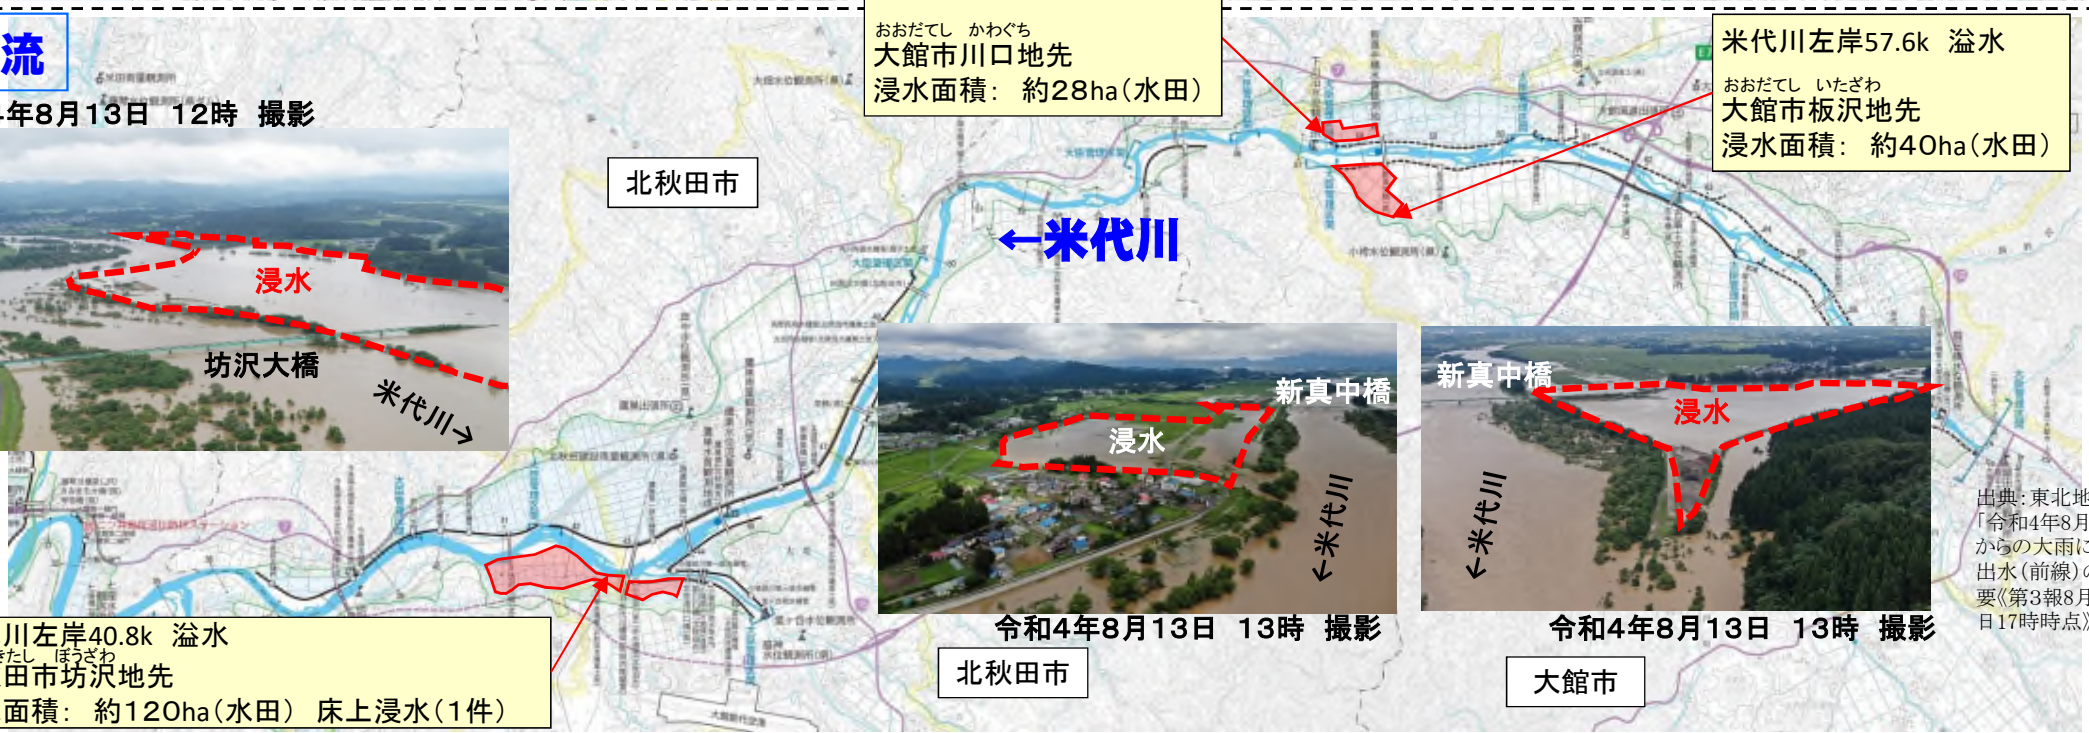
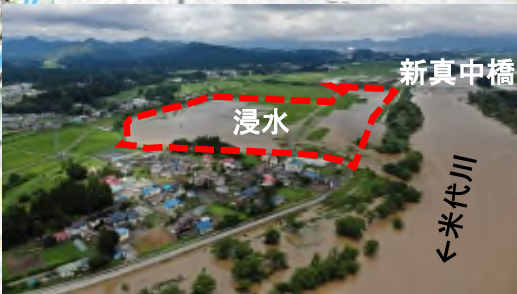
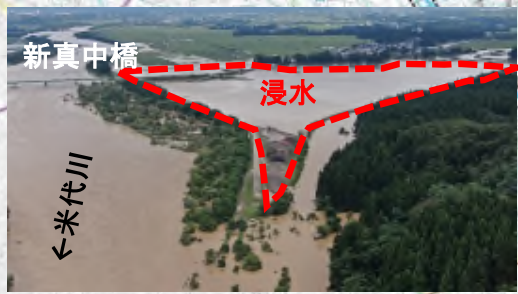
令和4年8月12日出水（大雨）における米代川の溢水箇所 位置図

溢水4か所
他、内水氾濫33箇所（詳細確認中、浸水は解消）

令和4年8月13日 14時 撮影

令和4年8月13日 12時 撮影

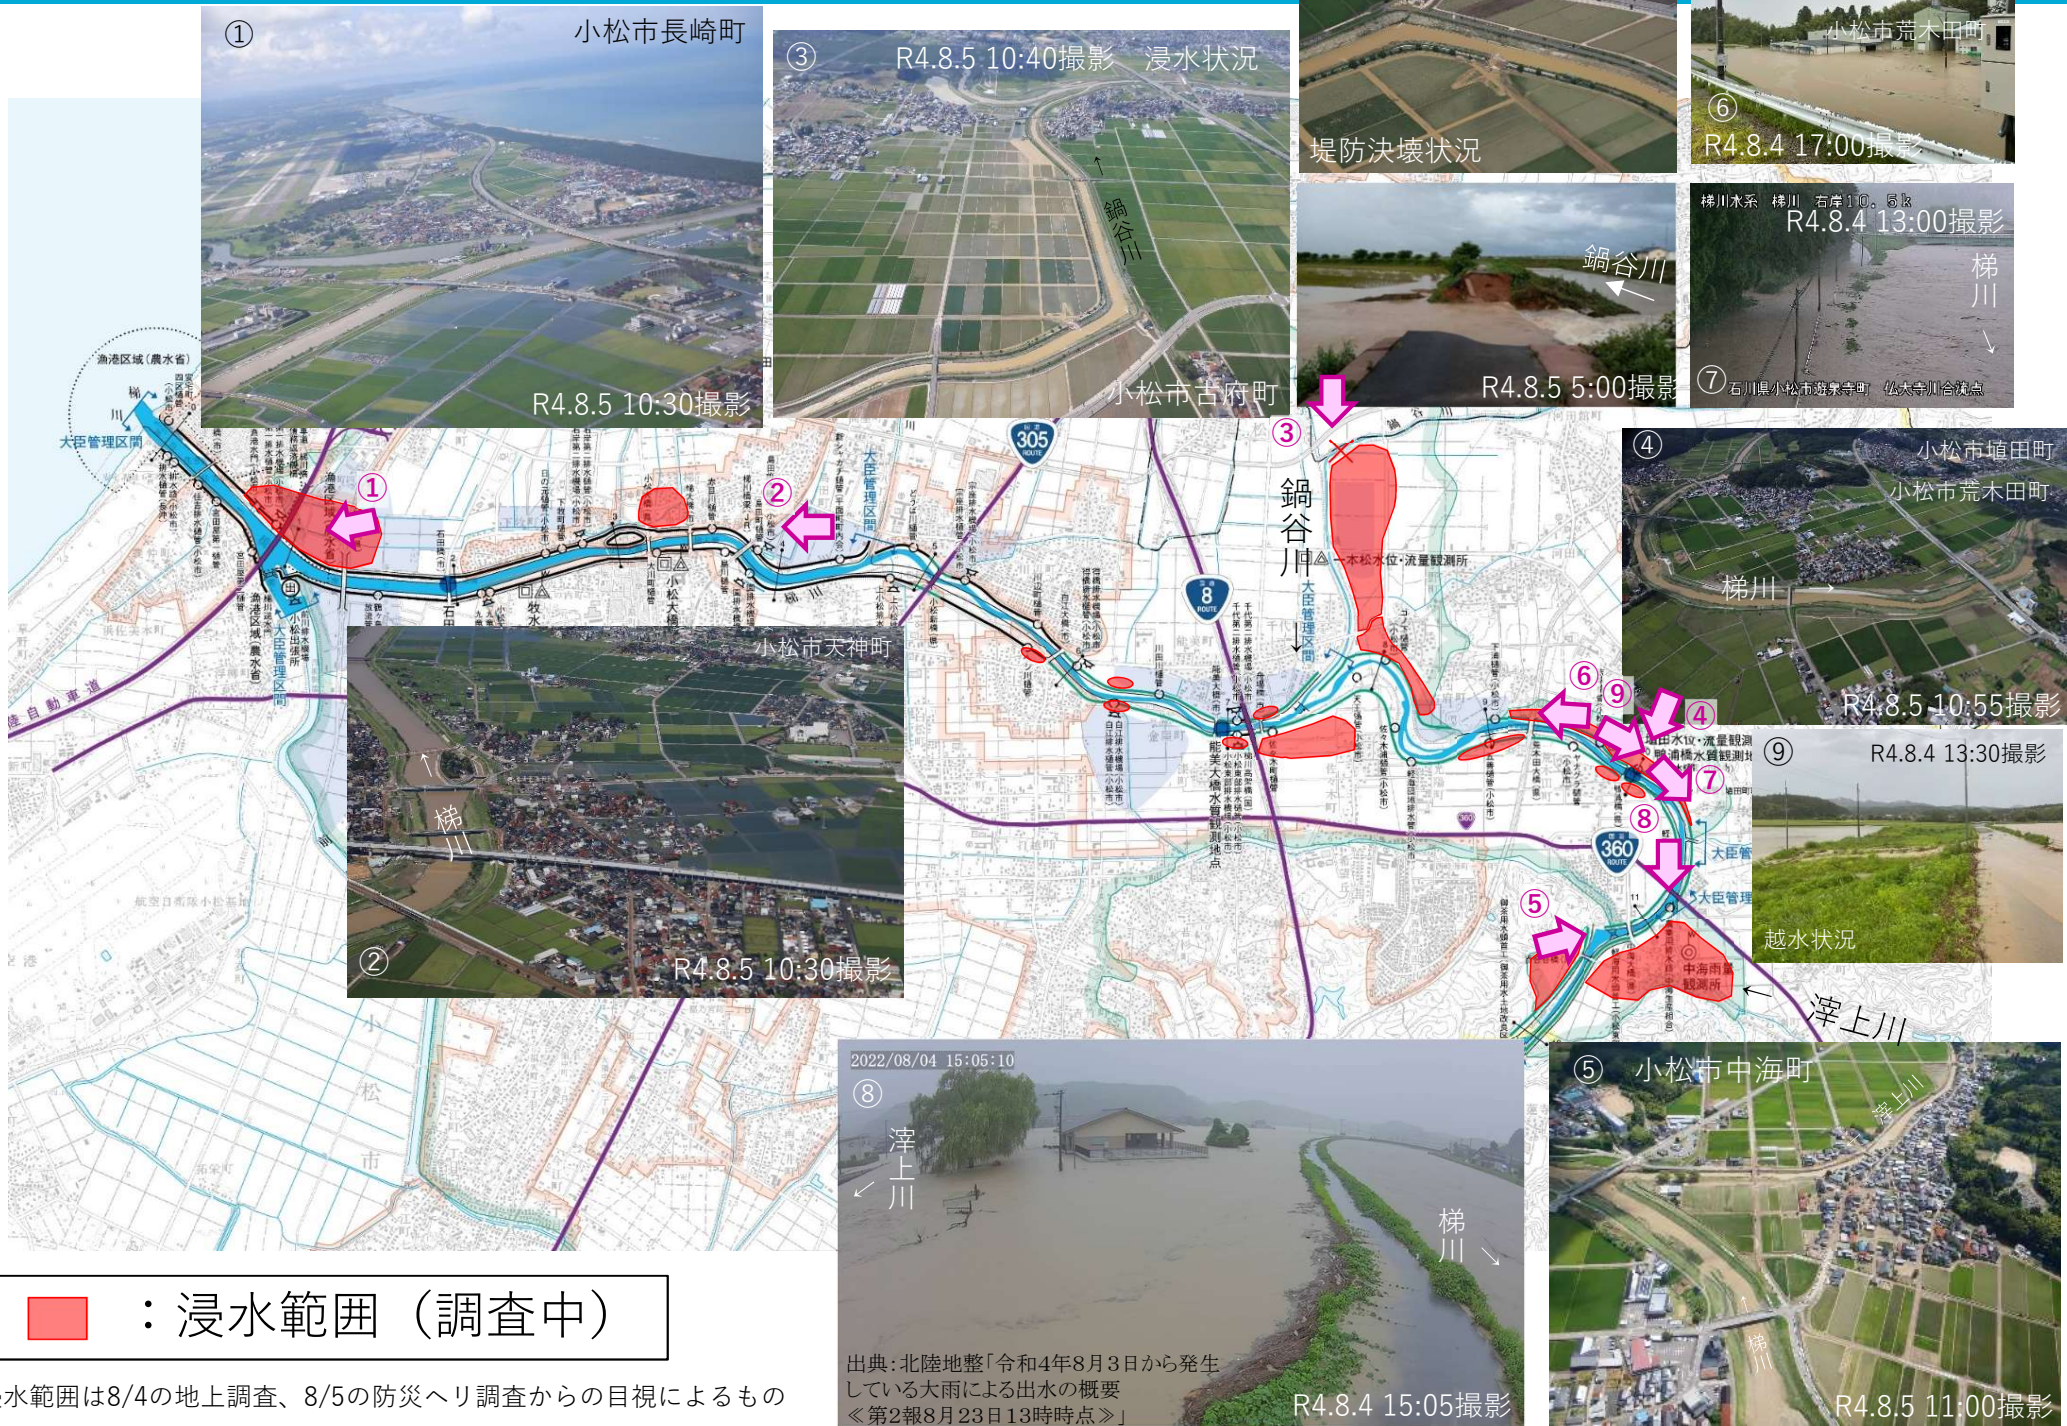
梯川の国管理区間沿川の浸水状況

■ : 浸水範囲 (調査中)

※浸水範囲は8/4の地上調査、8/5の防災ヘリ調査からの目視によるもの

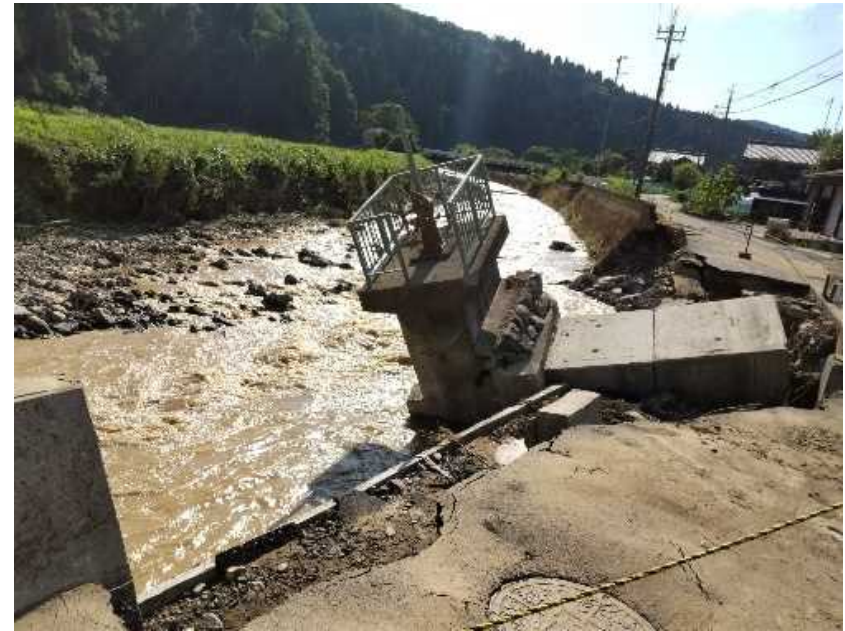
かひるがわ
被災状況(鹿蒜川) 8月7日

○8月4日から5日にかけての大雨により、県管理河川での護岸損壊や越水、土砂流出等の被害が発生。
 ○近畿地方整備局では、福井県、南越前町、滋賀県長浜市にリエゾン(災害対策現地情報連絡員)やTEC-FORCE(緊急災害対策派遣隊)を11日間延べ111名派遣するなど速やかな復旧に向けての支援を実施。
