# 揖保川河川整備計画 (治水)の基本的な考え方

平成17年9月20日

国土交通省近畿地方整備局  
姫路河川国道事務所

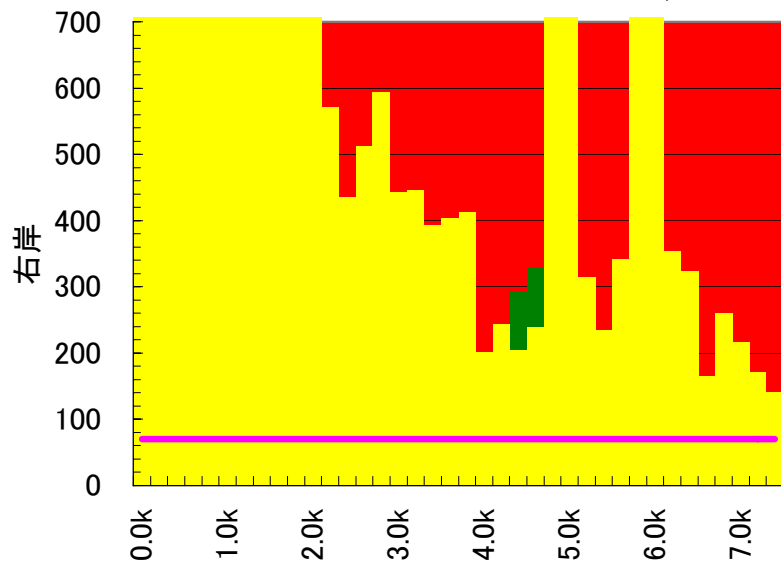
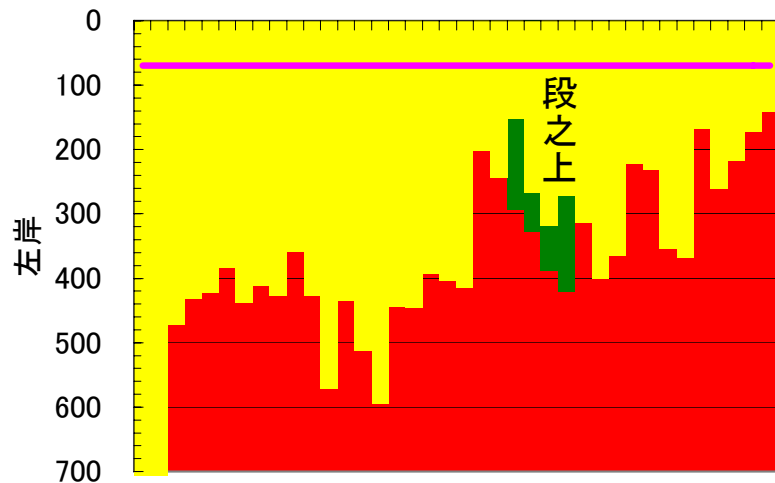
## 栗栖川

■ 対策後による流下能力増

■ 対策前流下能力

— S47.7洪水流量

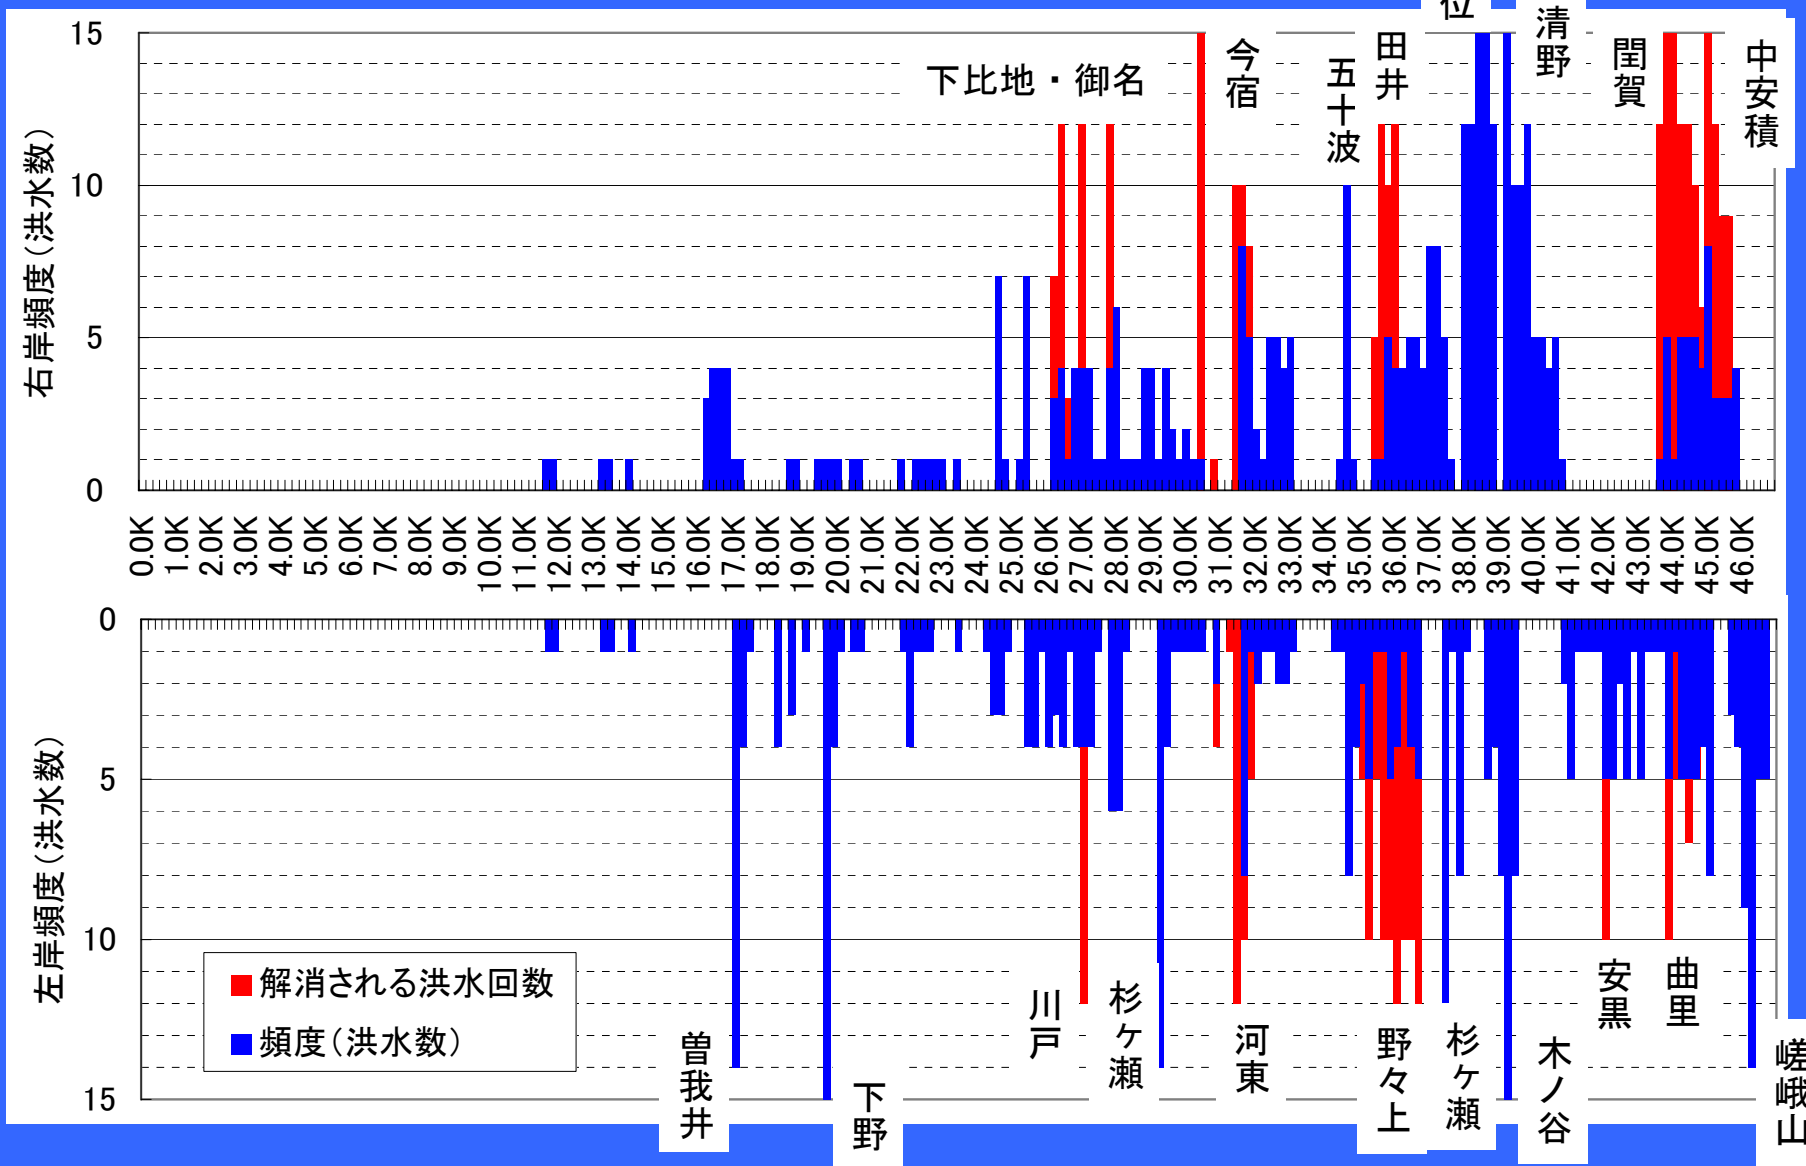
# ○対策の効果(流下能力不足発生頻度とS47洪水対策による解消数)

## 揖保川

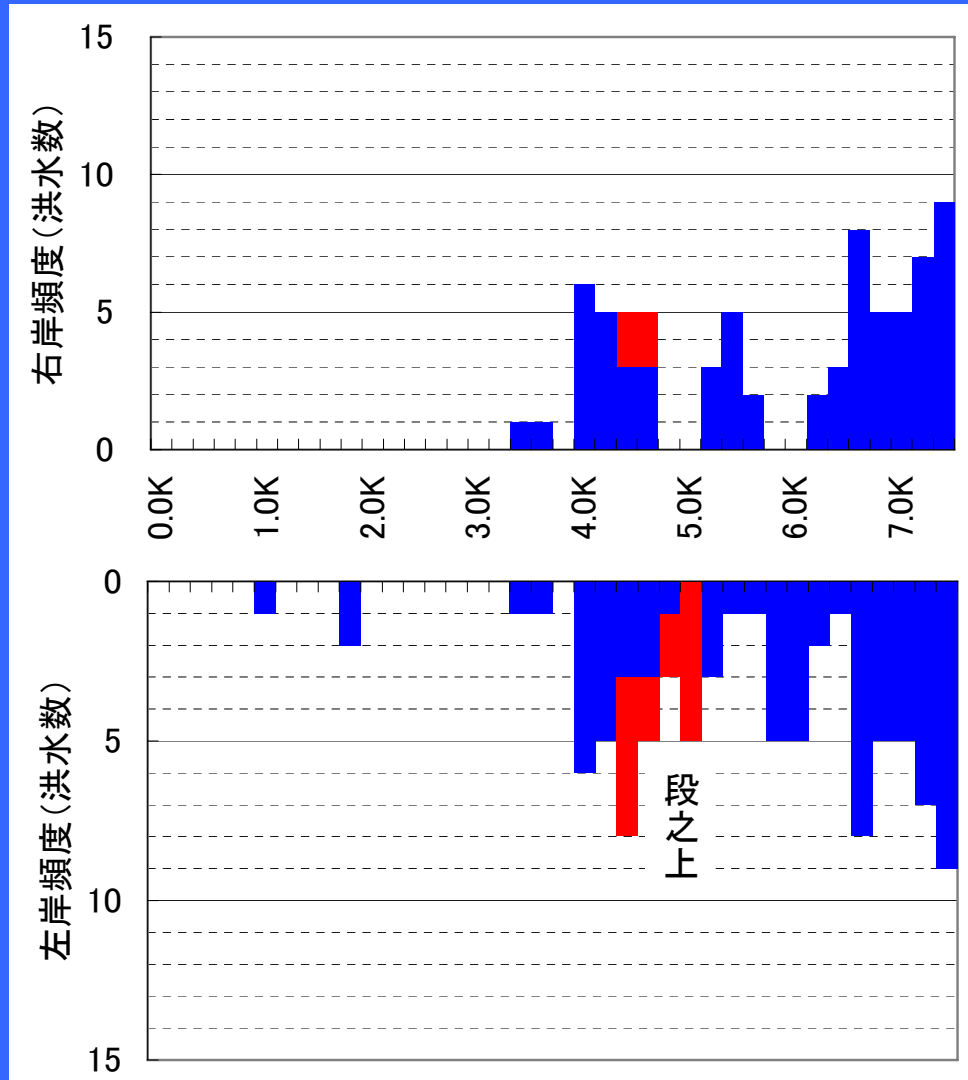
## 栗栖川

# ○対策の効果(流下能力不足発生頻度とS47洪水対策による解消数)

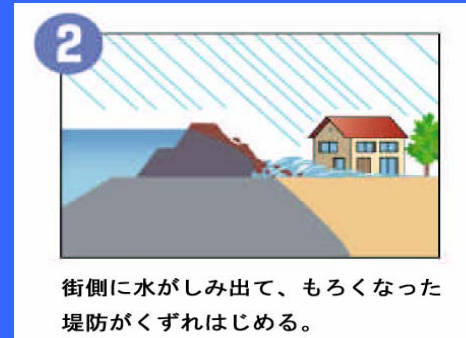
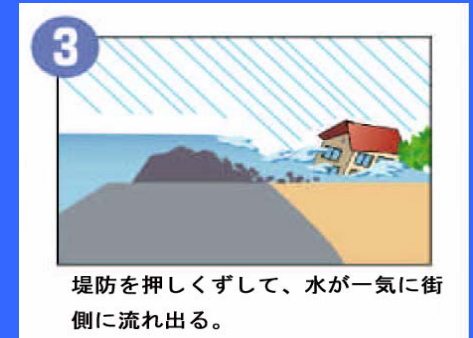
### ● 浸透による破堤

河川水位が高くなり堤防にしみ込み、もろくなった堤防が崩れ、堤防が破壊されます

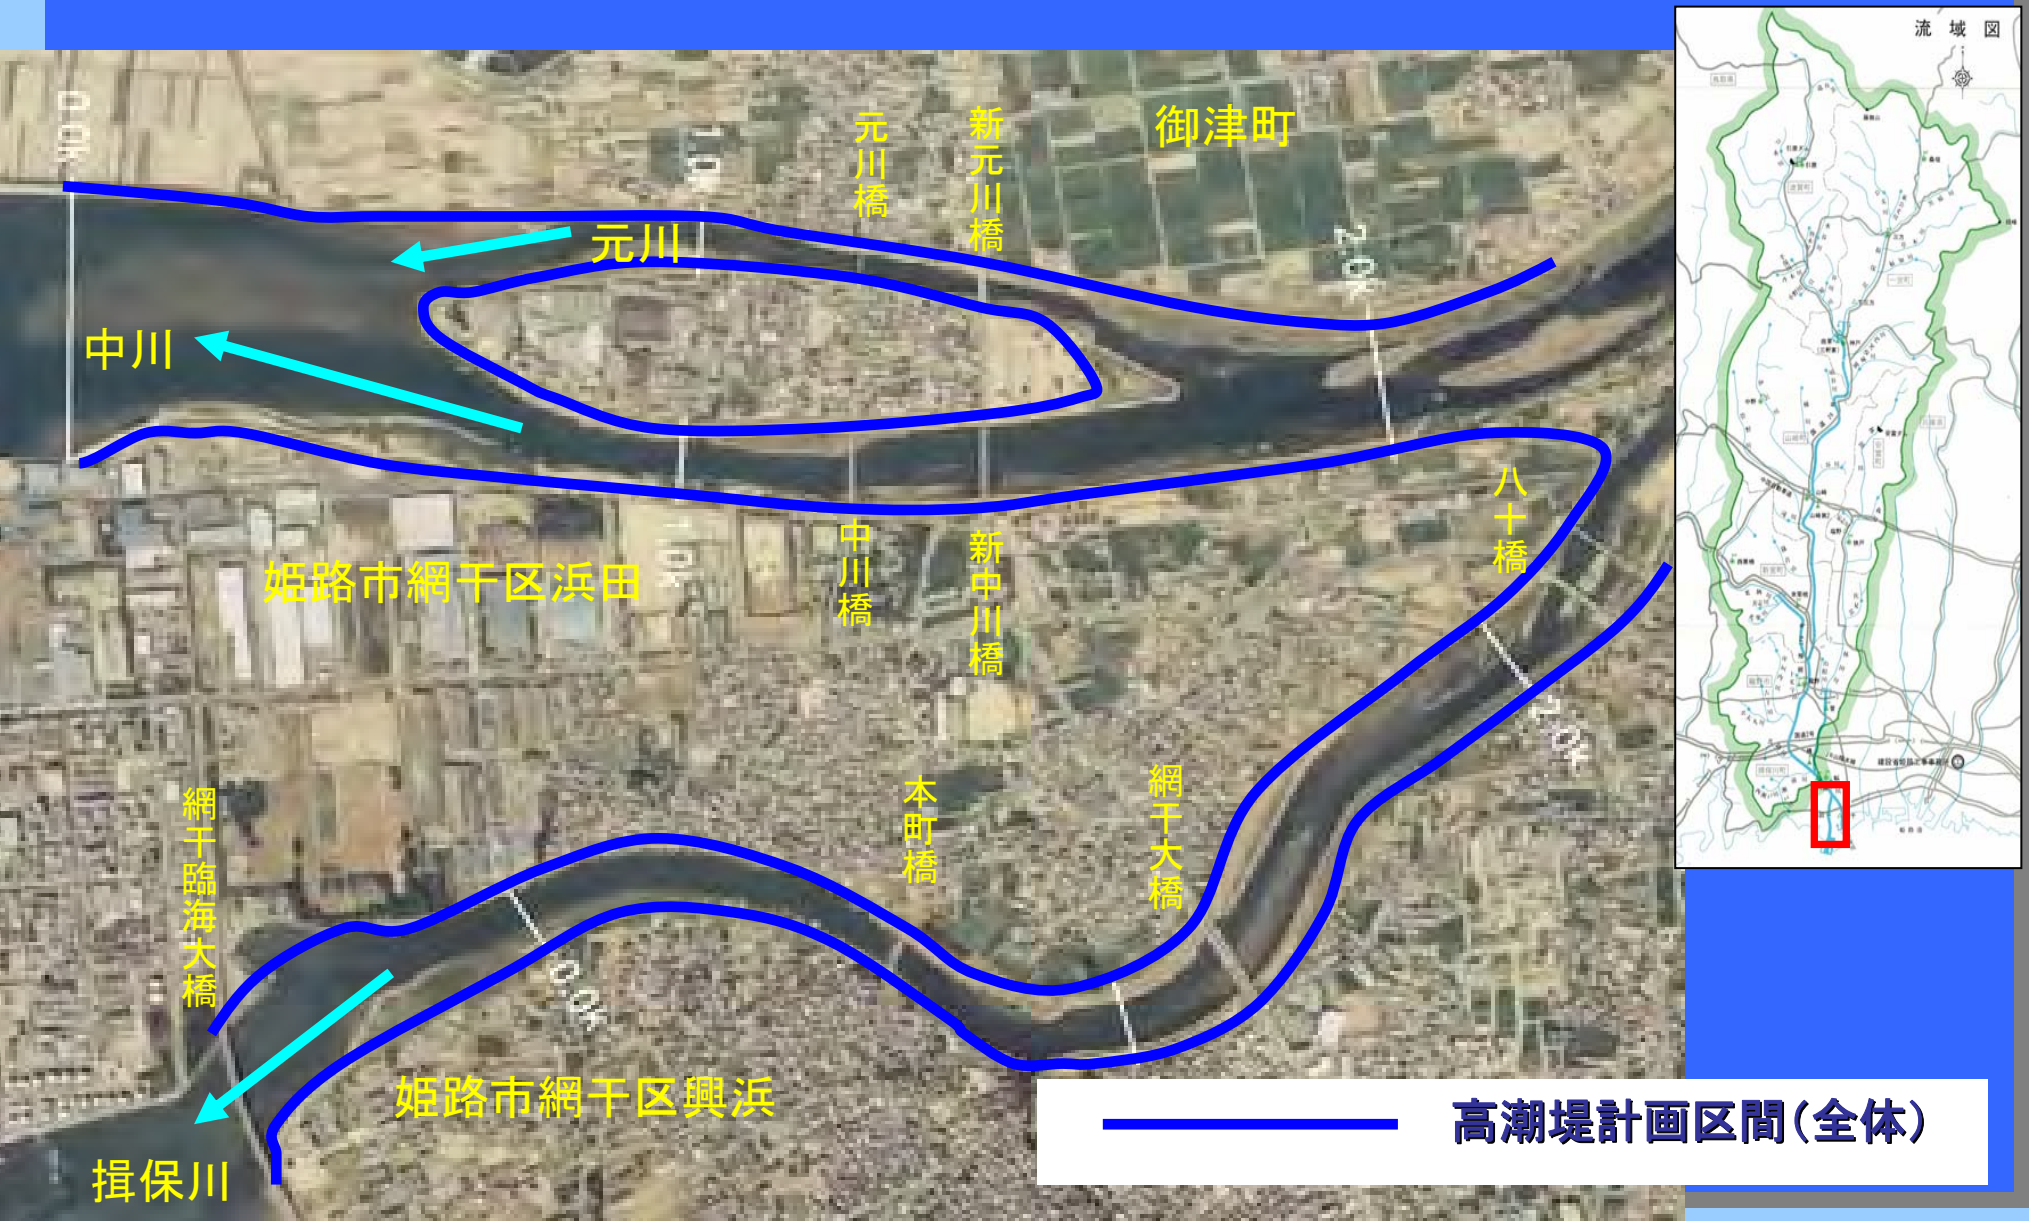
揖保川、中川では河口～2.4kを高潮堤計画区間としている。

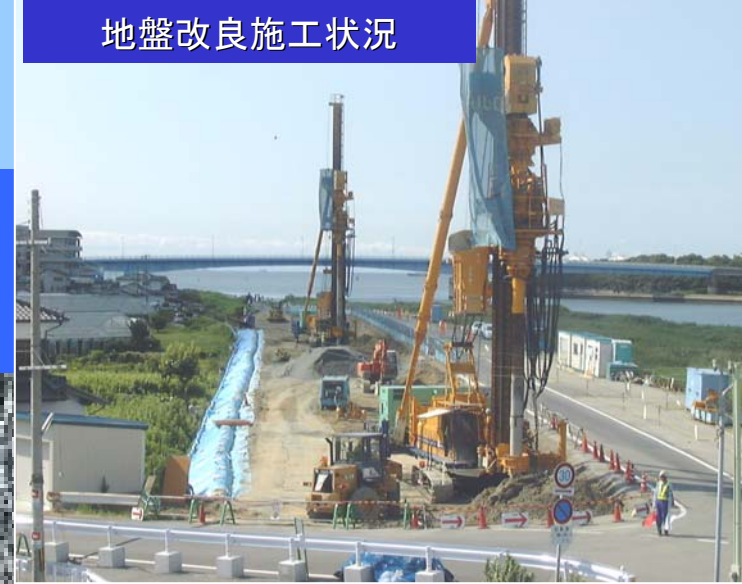
# ○ 要対策箇所（本川）

揖保川本川は平成17年度に耐震対策を完了

—— 対策済み区間

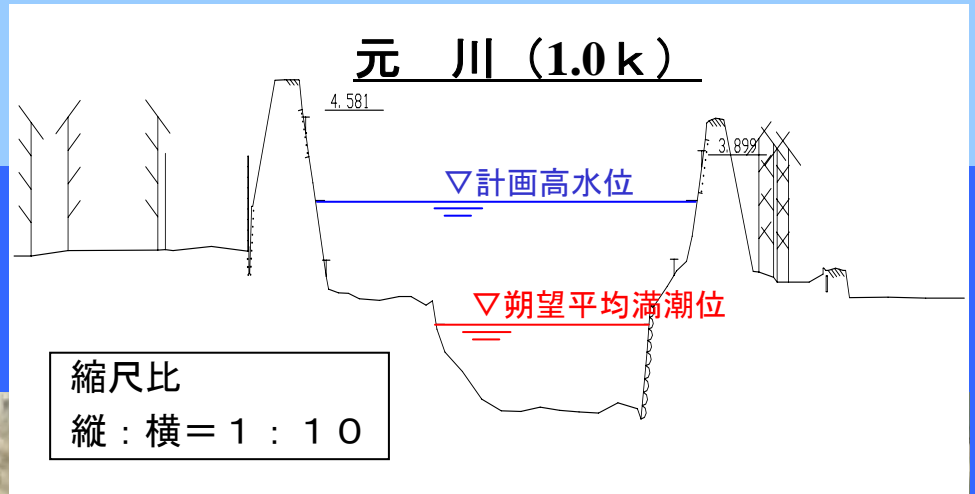
# ○ 要対策箇所（中川・元川）

## 中川・元川右岸の対策工法 については詳細検討中

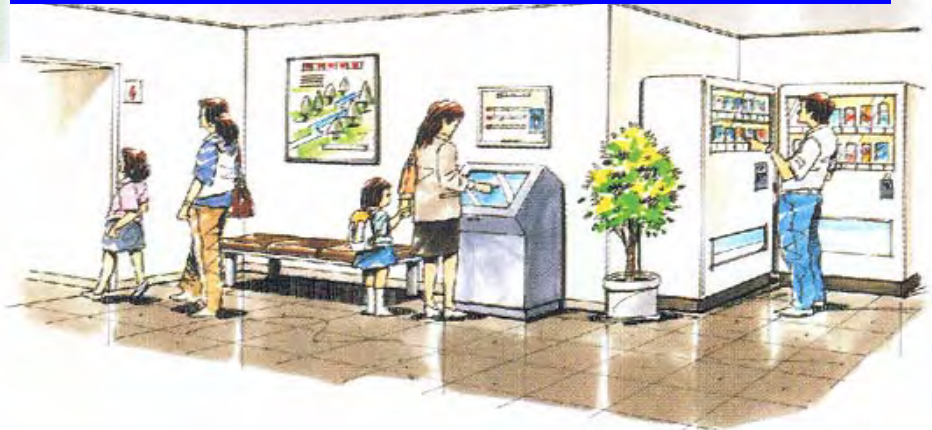
道の駅インフォメーション装置イメージ図

パソコンやインフォメーション端末  
からの情報取得の充実

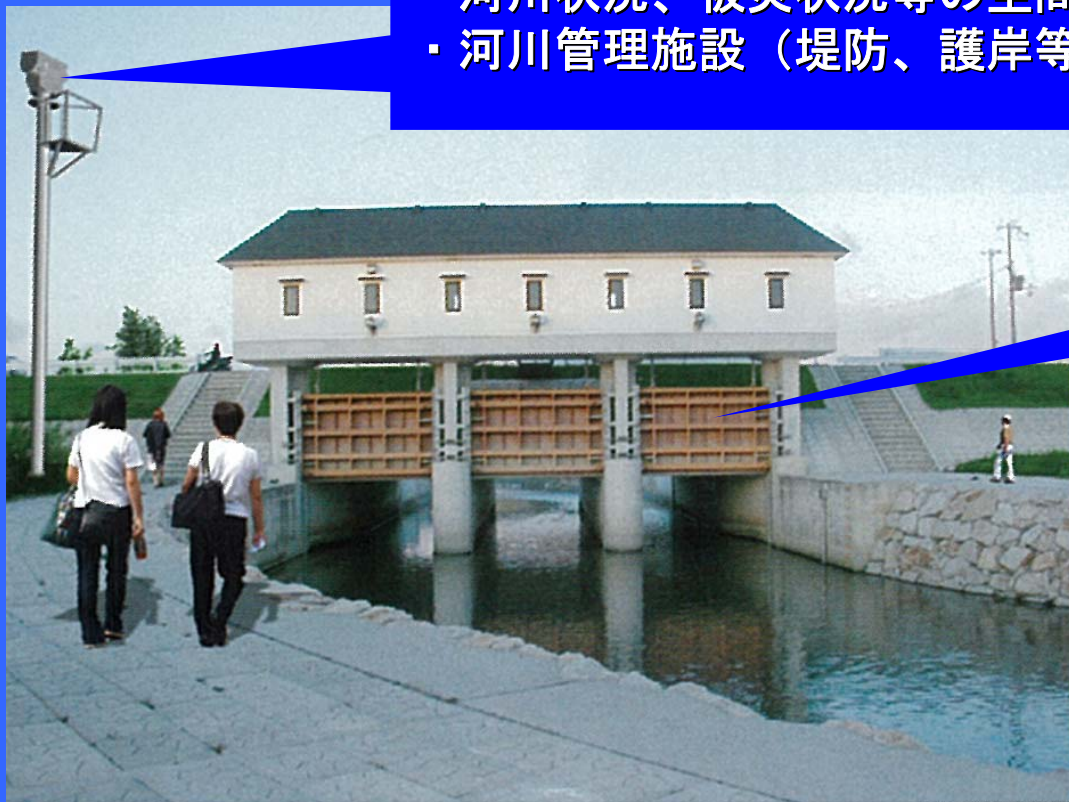
樋門付近のCCTV監視カメライメージ図

### CCTVカメラ

- ・ 河川状況、被災状況等の空間監視
- ・ 河川管理施設（堤防、護岸等）の状況監視

樋門門扉等の遠隔操作  
（制御、監視）

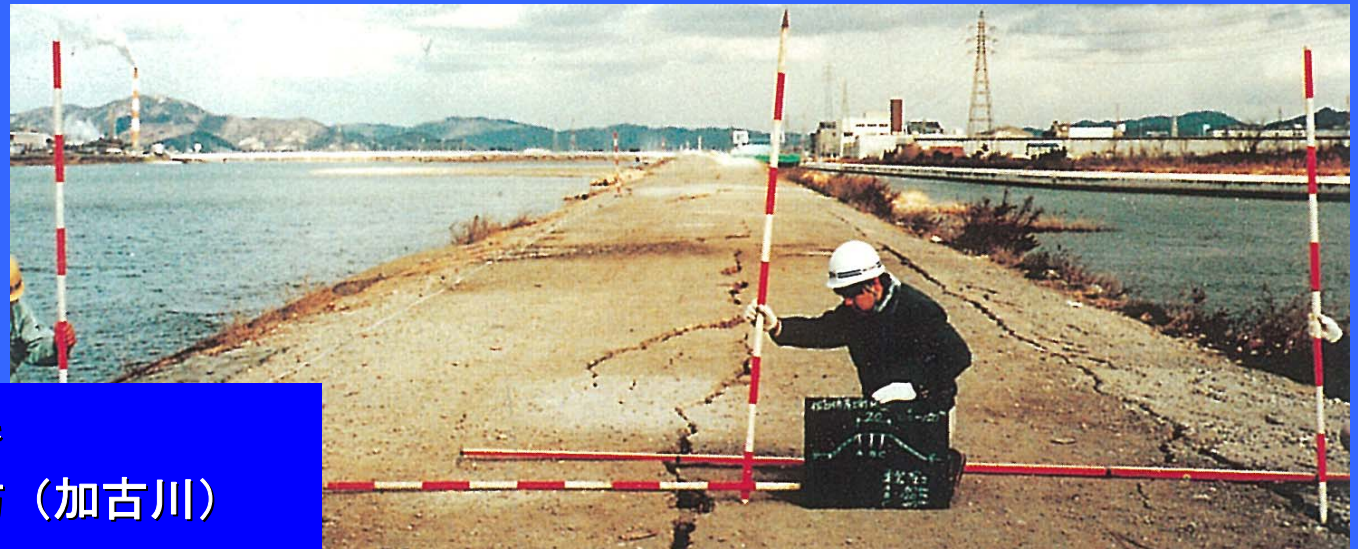
兵庫県南部地震で  
亀裂が生じた堤防（加古川）
