5. 宍粟市 山崎町 野々上・田井地区

6. 宍粟市 山崎町 河東地区

7. 宍粟市 山崎町 川戸・下比地・御名地区

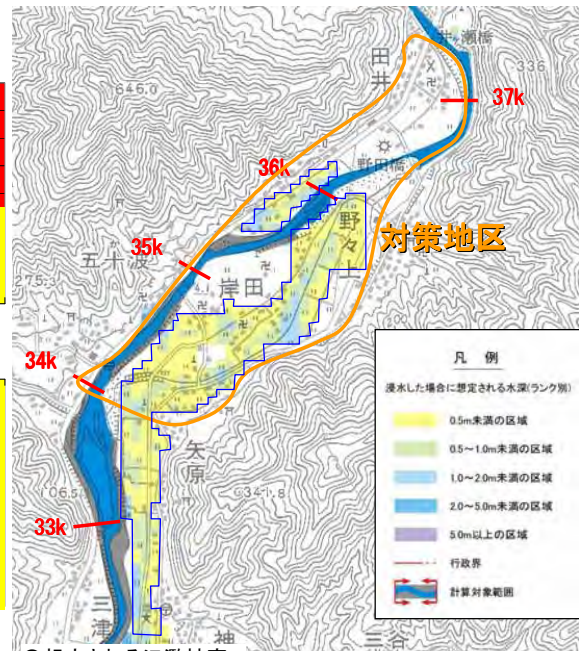
○想定氾濫区域

氾濫区域	浸水面積 (ha)	公共施設(箇所)	浸水世帯事業所 (床上床下合計)
山崎町 野々上・田井地区	157	1	392

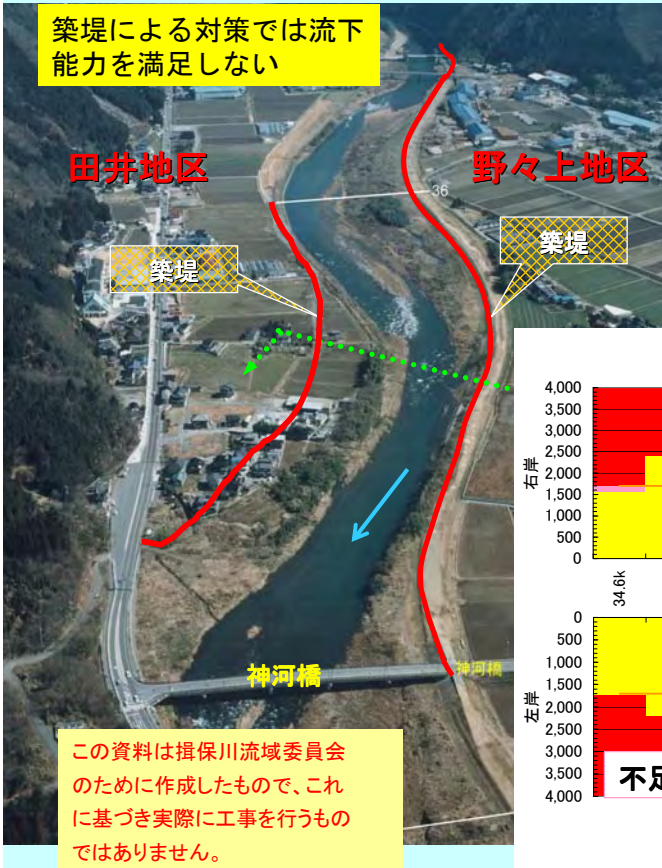
■対策内容:①築堤案

築堤による対策では流下能力を満足しない

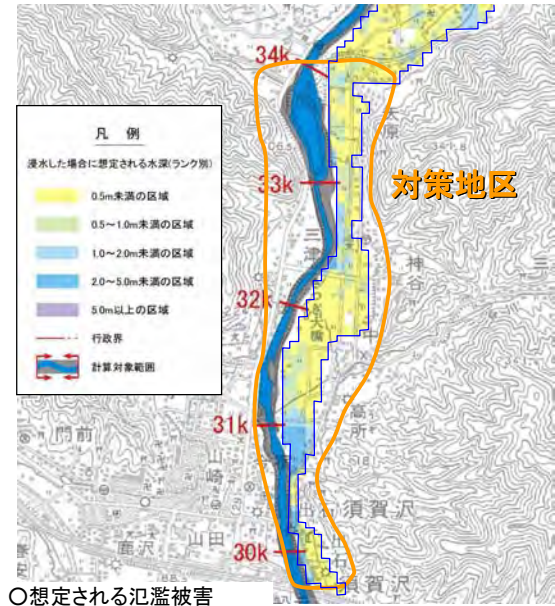
○想定氾濫区域

氾濫区域	浸水面積 (ha)	公共施設(箇所)	浸水世帯事業所 (床上床下合計)
山崎町河東地区	58	1	143

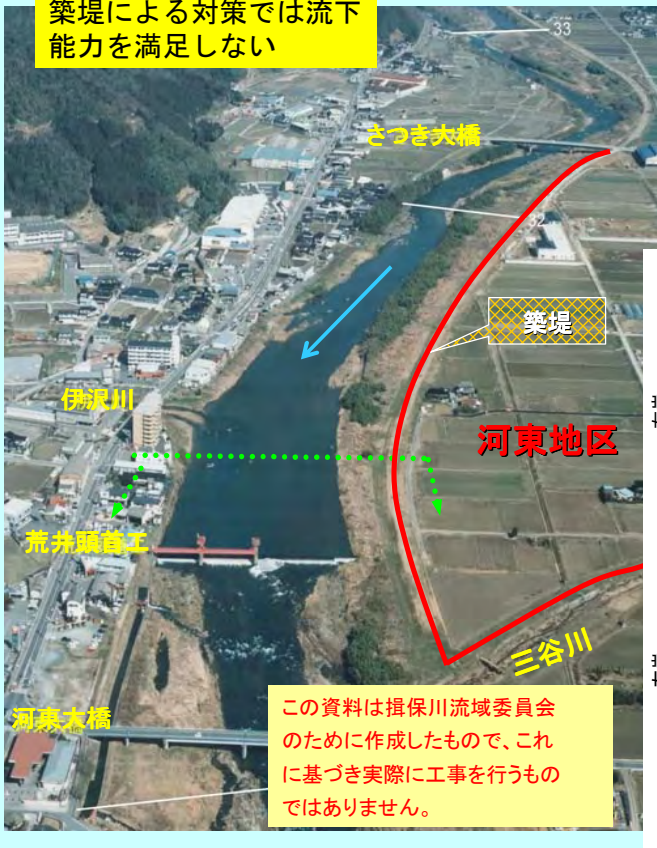
■対策内容：①築堤案

築堤による対策では流下能力を満足しない
