# 1. 宍粟市 一宮町 中安積地区

この資料は揖保川流域委員会のために作成したもので、これに基づき実際に工事を行うものではありません。

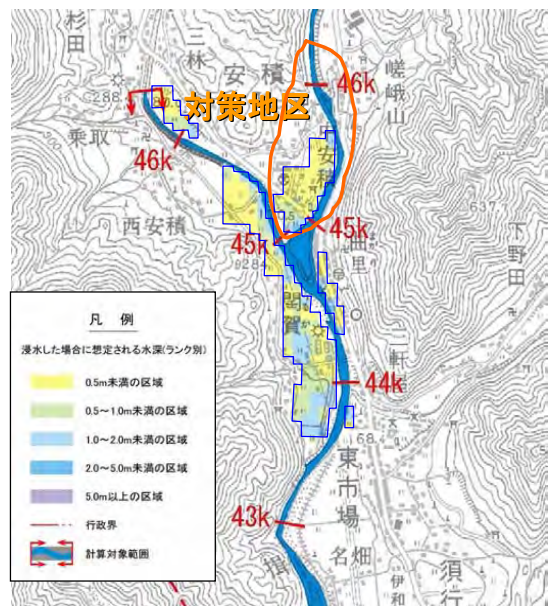
## ○想定氾濫区域

氾濫区域	浸水面積 (ha)	公共施設 (箇所)	浸水世帯事業所 (床上床下合計)
一宮町中安積地区	15	1	39

※上表の数値は治水経済調査の算出方法による

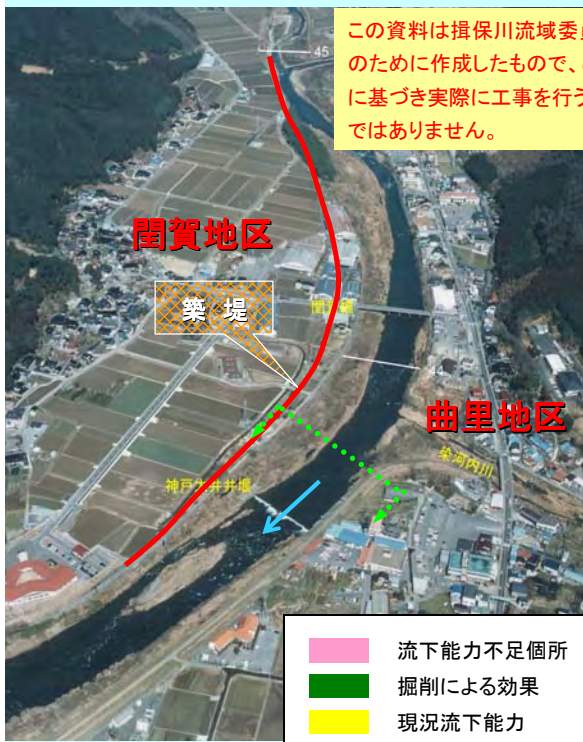
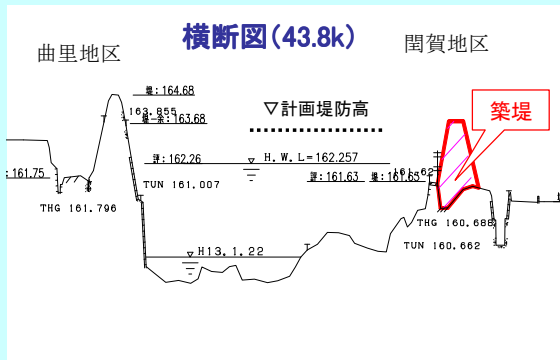
### ■対策内容:①築堤案

築堤による対策では流下能力を満足しない

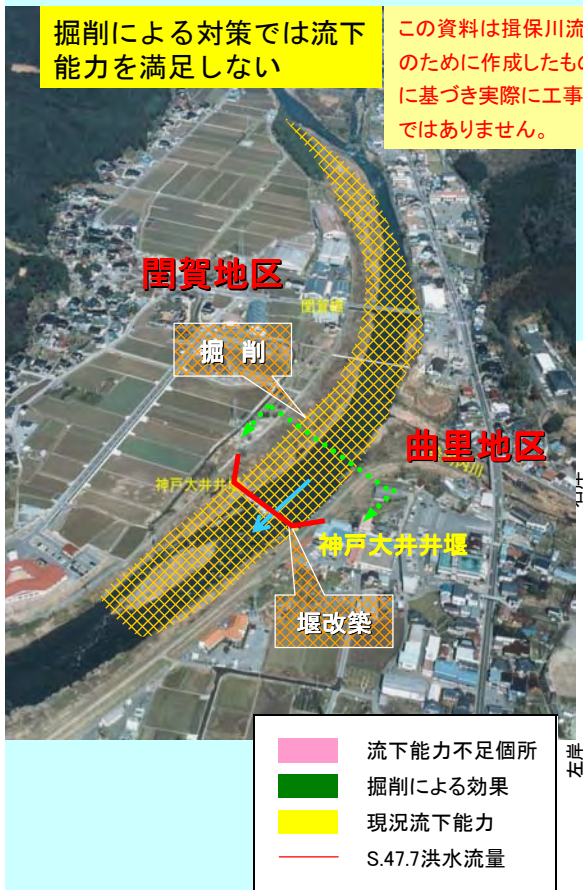
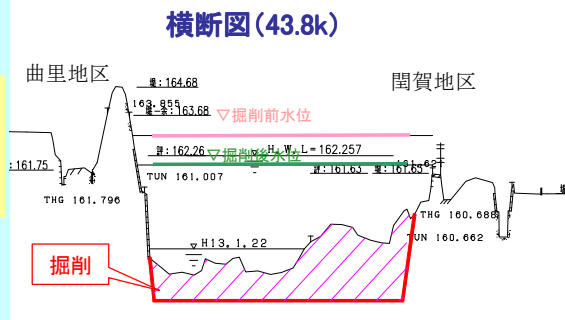
### ■対策内容:②掘削、堰改築案

掘削による対策では流下能力を満足しない
