# ⑪林田川直轄管理区間

# 「清流ルネッサンス 21」実施後の林田川の課題

## 「清流ルネッサンスⅡ」での水環境改善の方向性

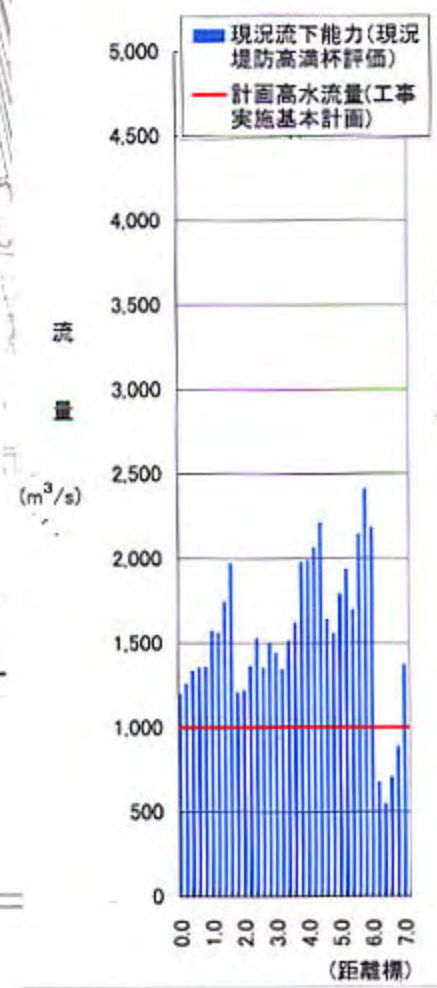
林田川：現況流下能力図
