# 加古川河川整備の現状と課題について

# 1. 平成16年10月台風23号 出水の概要

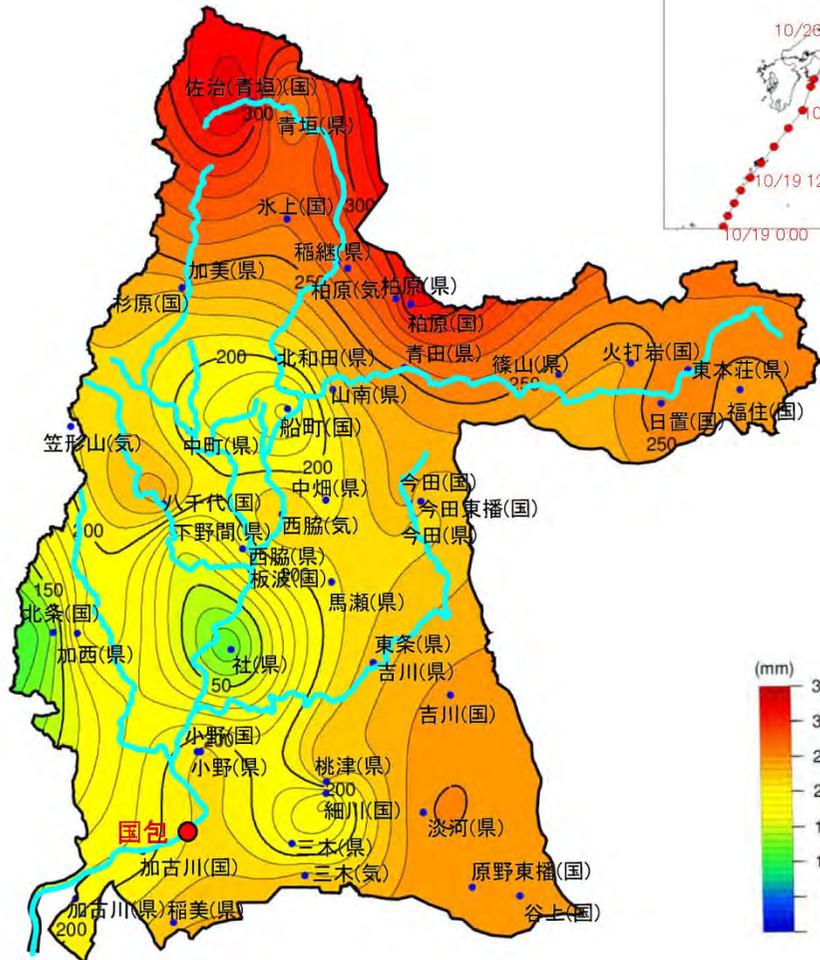
等雨量線図(2日雨量)

○加古川流域では10月18日～20日にかけて国包上流平均で総雨量216mmに達し、国包観測所では**戦後最大規模となる5,500m<sup>3</sup>/s(実績流量)**となった。

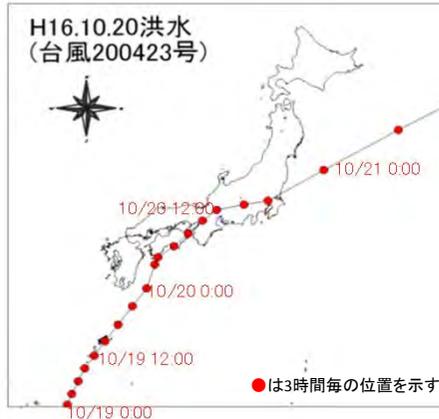
台風経路図

○台風23号と前線の影響により広い範囲で大雨となり、特に、台風が西日本に上陸した10月20日は、九州地方から関東地方にかけての多くの地点で、これまでの日降水量の記録を上回る大雨となった。

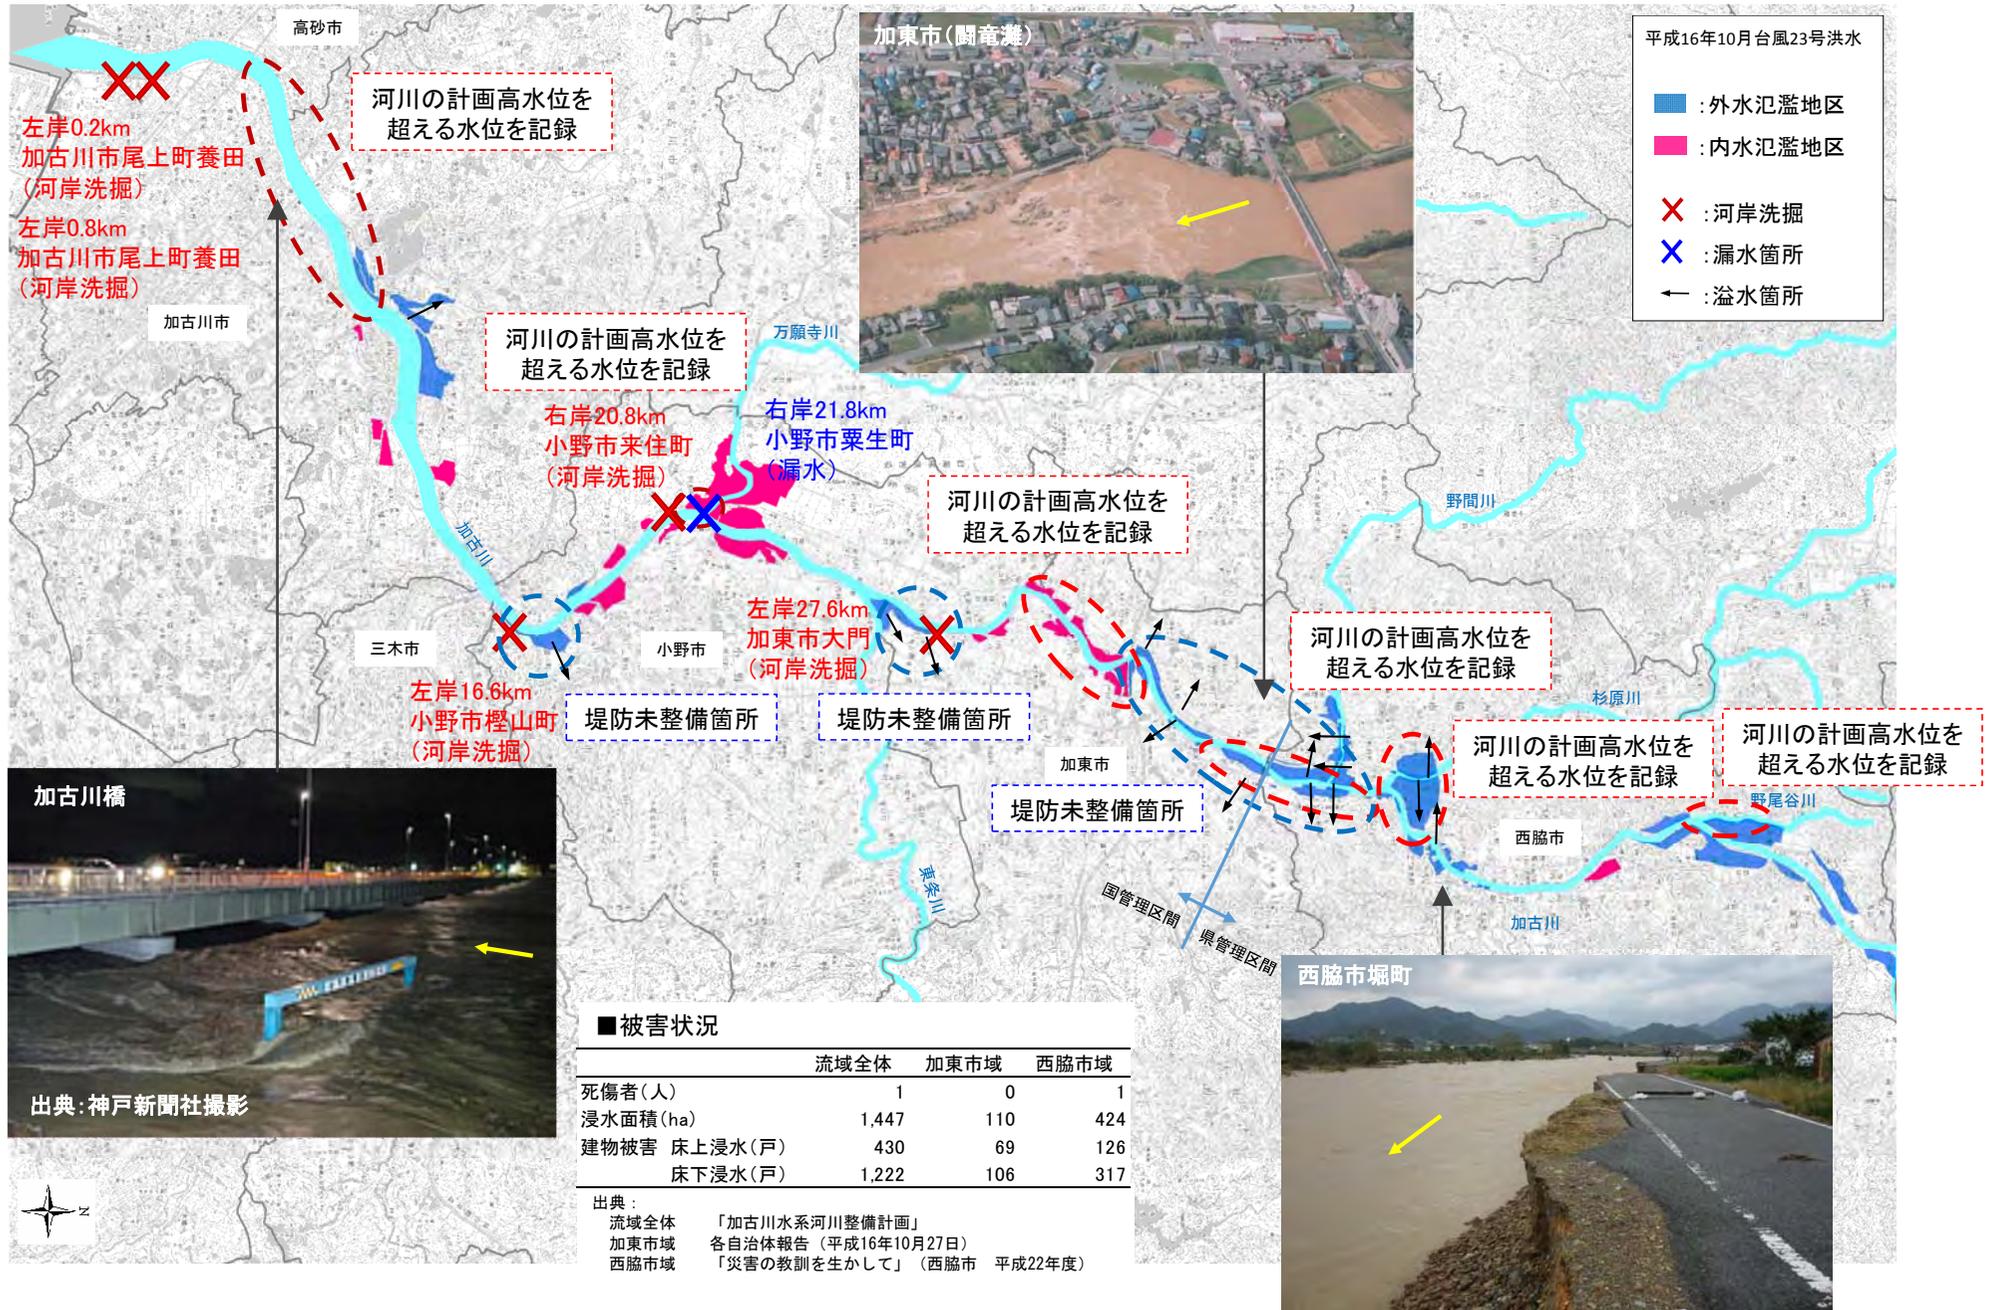
○台風23号により、加東市域及び西脇市域で戦後最大となる**床上浸水195戸・床下浸水423戸**の甚大な被害が発生した。

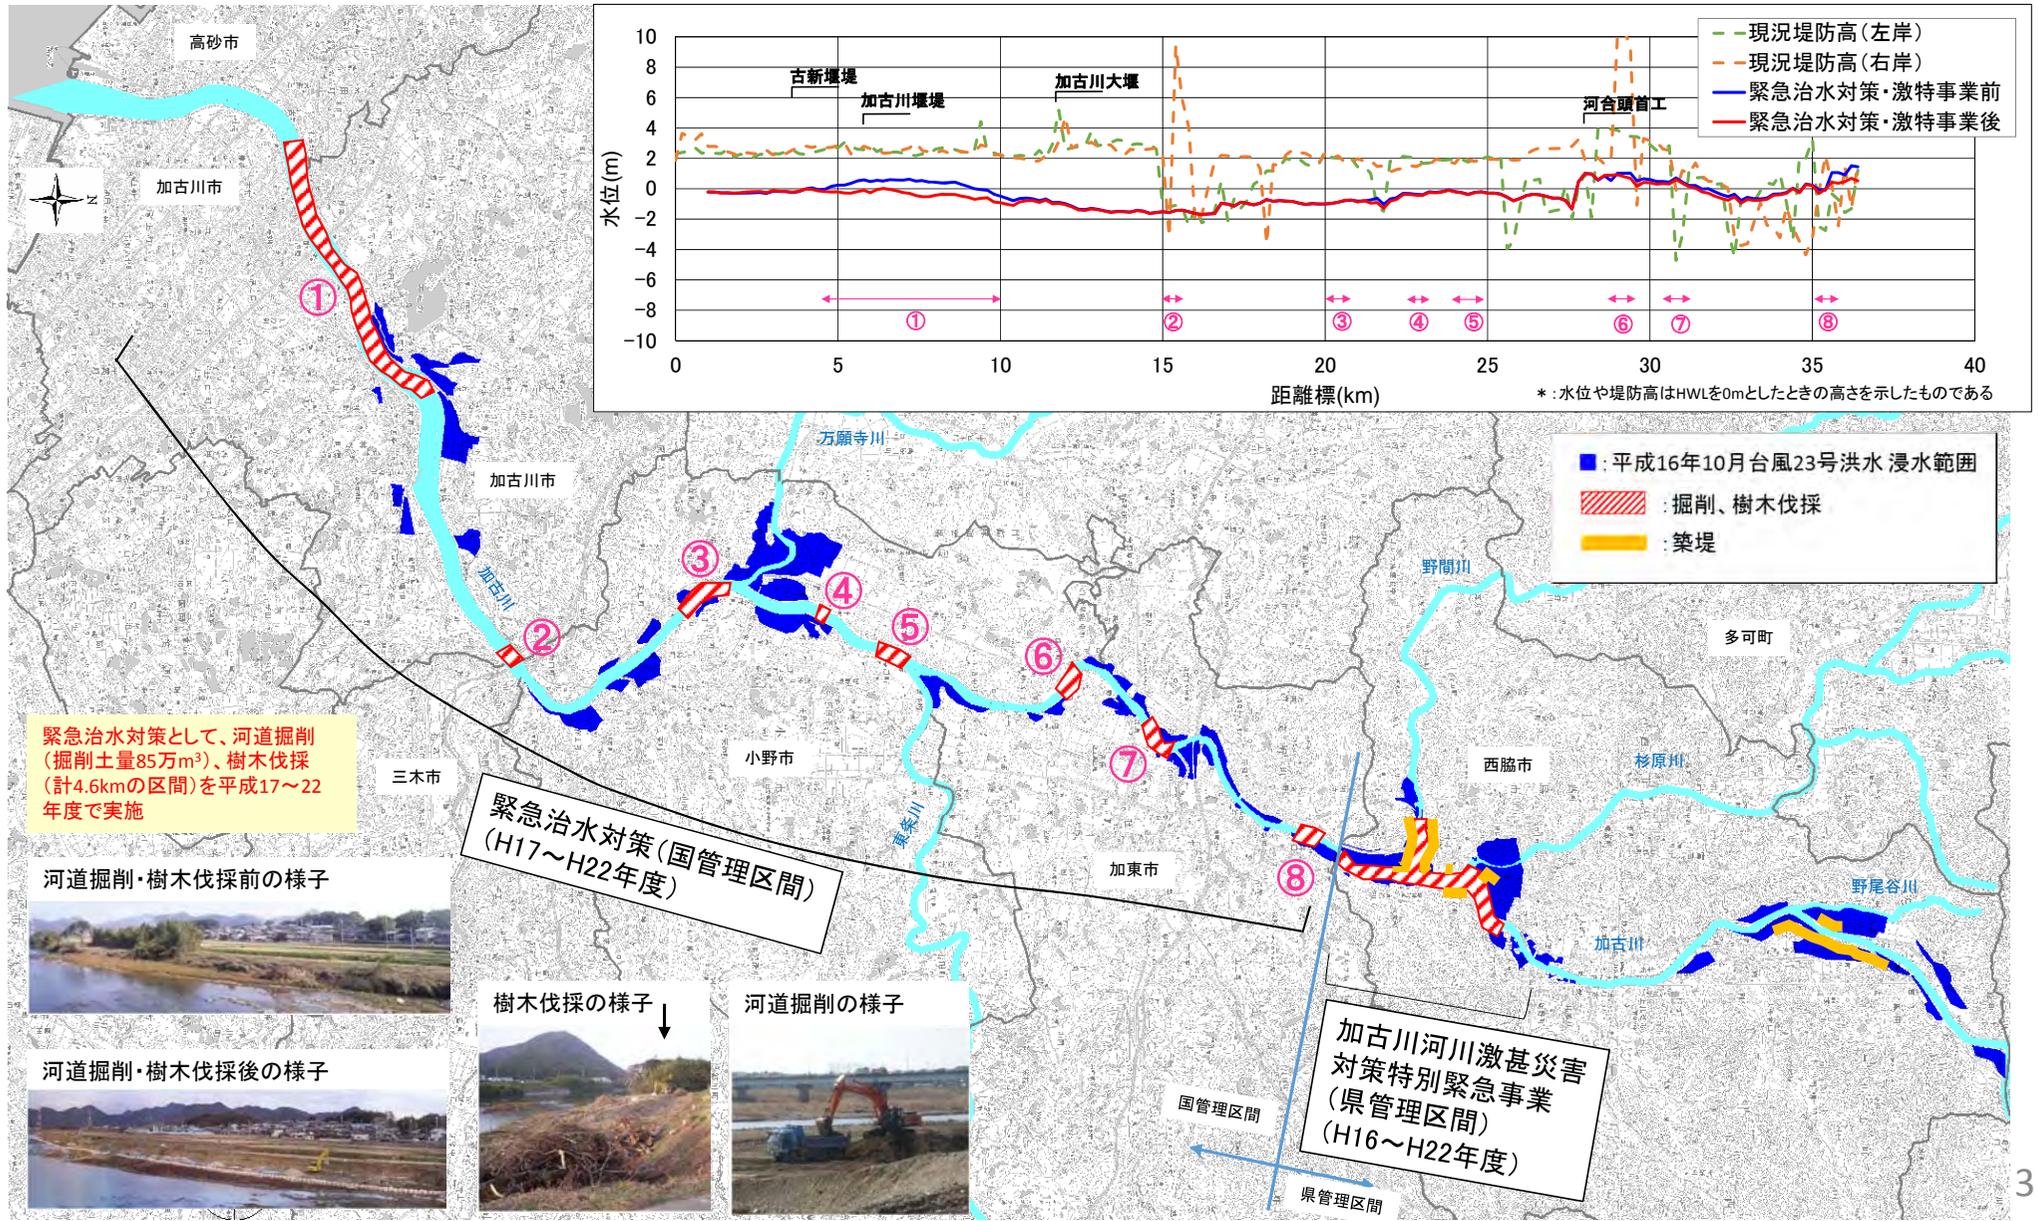
○西脇市域(県管理区間)では、激特事業として、短期集中的に「河床掘削」「築堤」「堤防強化」「橋梁架替」「井堰改築」を実施した。

○一方、国管理区間では、浸水被害の軽減と西脇市域の激特事業による水位上昇の影響を回避するため、緊急治水対策として、加東市域を含む全川で「河道掘削」「樹木伐採」を実施した。

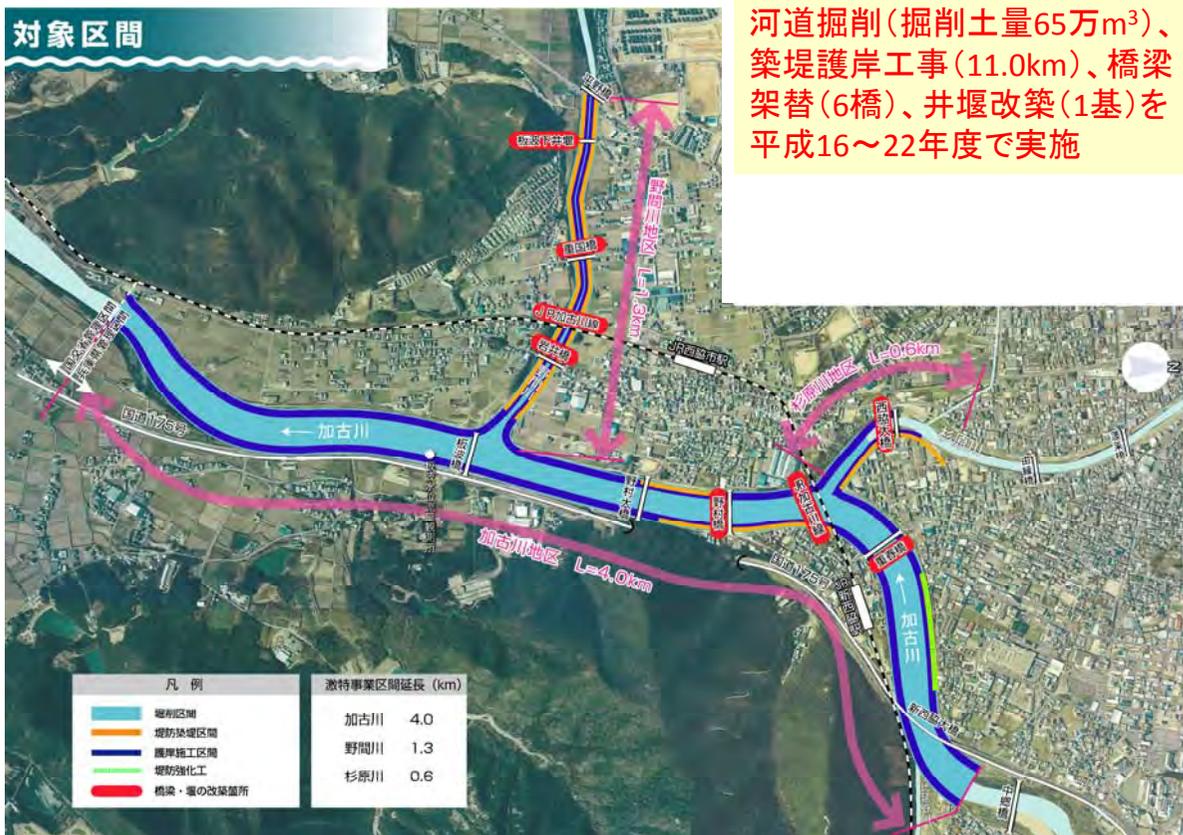
### 激特事業の内容

- 流下能力が不足している箇所には河床掘削や築堤を行い、河道断面の拡大を行う。
- 流下能力の障害となっている橋梁については架け替えを行う。
- 漏水がみられた築堤部においては堤防の強化を行う。
- 流下能力の障害となっている取水施設については改築を行い、取水機能の維持を図る。
- 河道内植生の早期回復に配慮した環境保全型護岸ブロックを使用する。

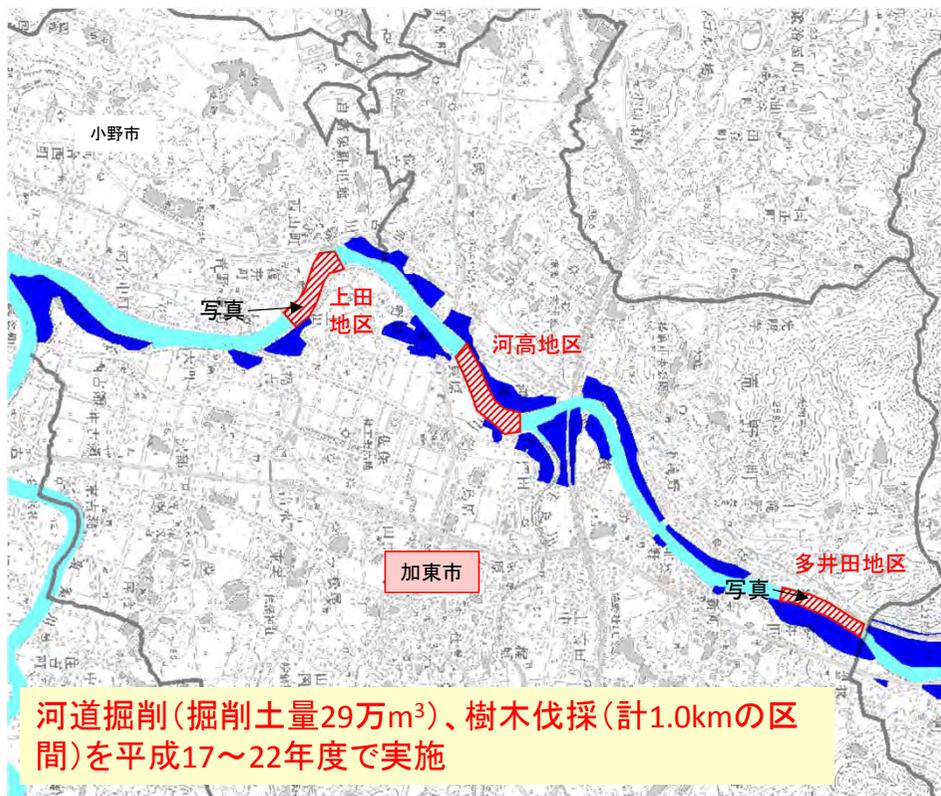
## 緊急治水対策の実施状況

○加東市域では、上田地区、河高地区、多井田地区において、緊急治水対策として「河道掘削」と「樹木伐採」を行うとともに、さらに、地域の防災力向上を図り、円滑な避難活動を支援するためのソフト対策を行った。

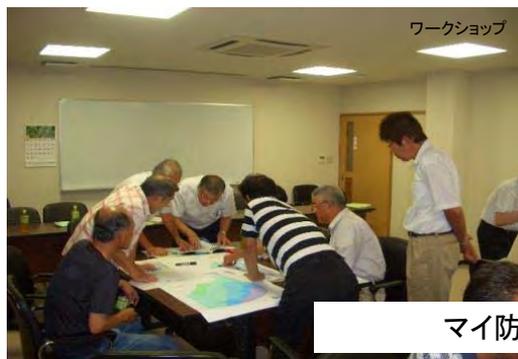
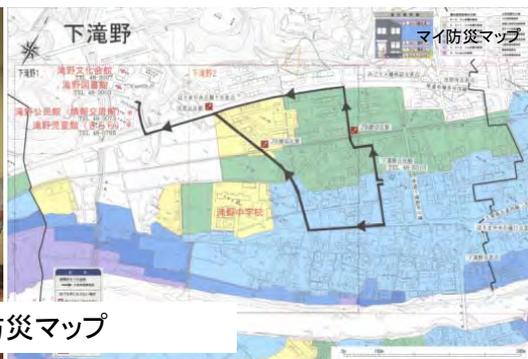
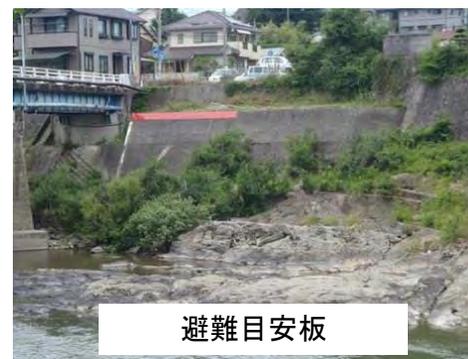
## ソフト対策の実施状況

**マイ防災マップ**  
住民が避難路等の災害、避難に関する情報などを自らの手で地図にしたもの。平成24年度~実施。

**避難目安板**  
住民の自主避難を支援する目的で、氾濫の目安となる位置に避難目安板を平成25年度~設置。

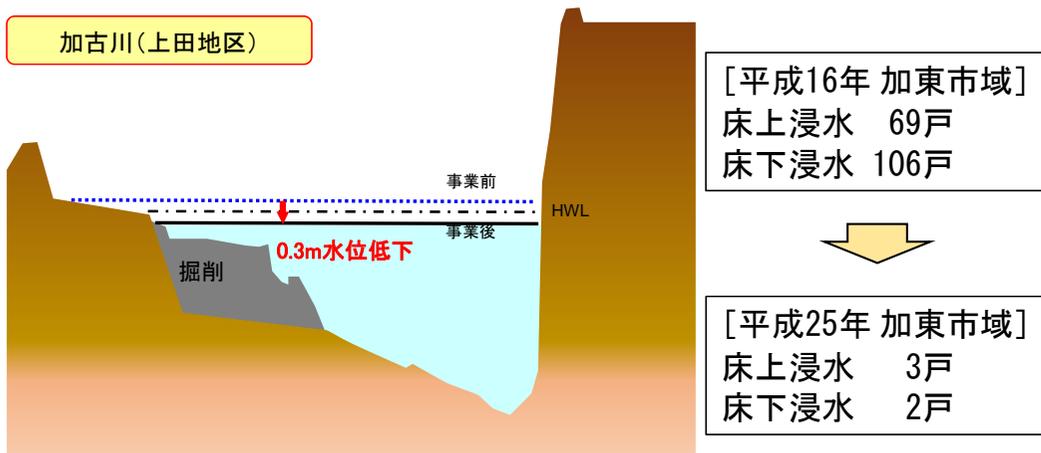
## 緊急治水対策による被害軽減効果(加東市域)

○加東市域の緊急治水対策及び西脇市域の激特事業により、加古川、野間川、杉原川において、平成16年台風23号洪水と概ね同規模の平成25年台風18号洪水における水位を低下させ、浸水被害を軽減した。

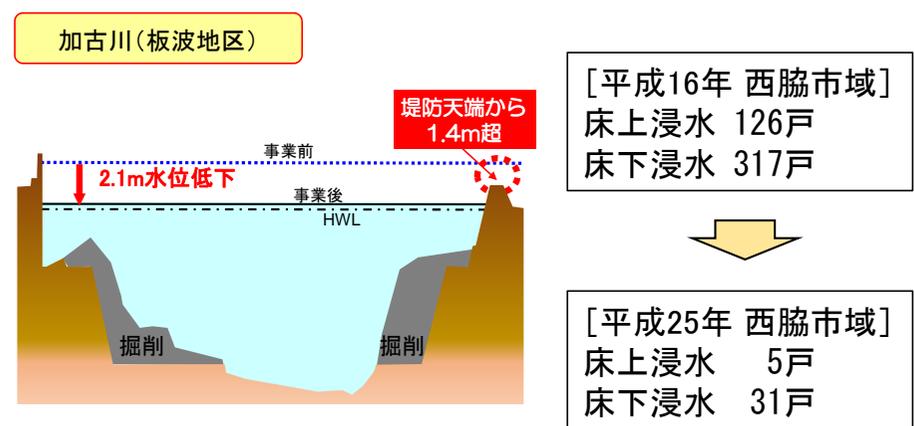
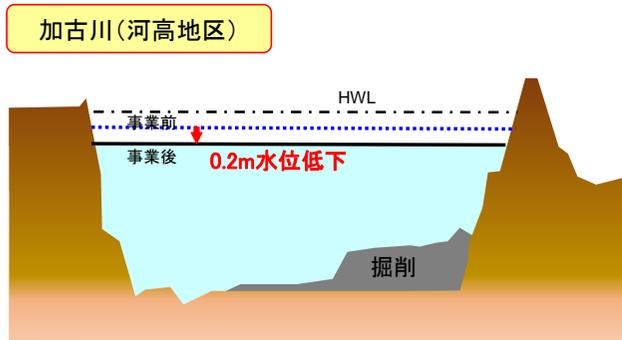
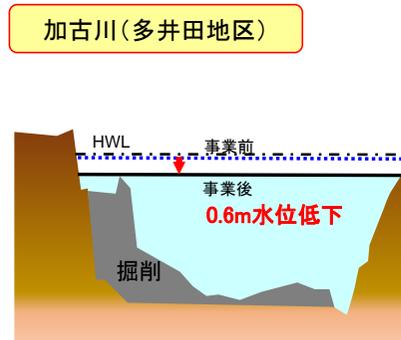
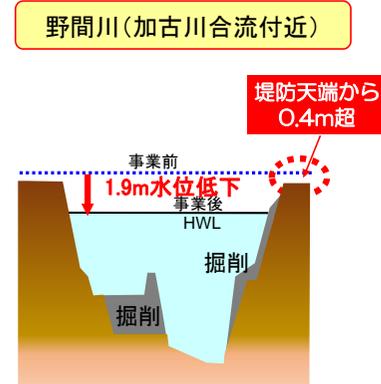
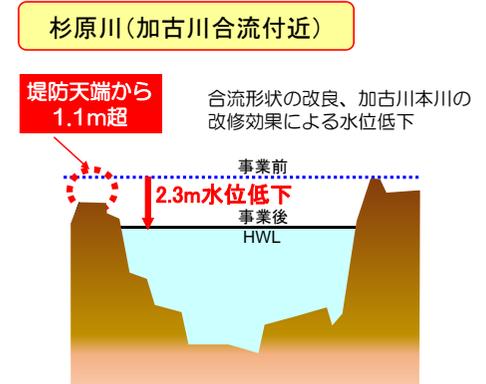
## 激特事業による被害軽減効果(西脇市域)

平成25年台風18号洪水における水位を低下させ、浸水被害を軽減

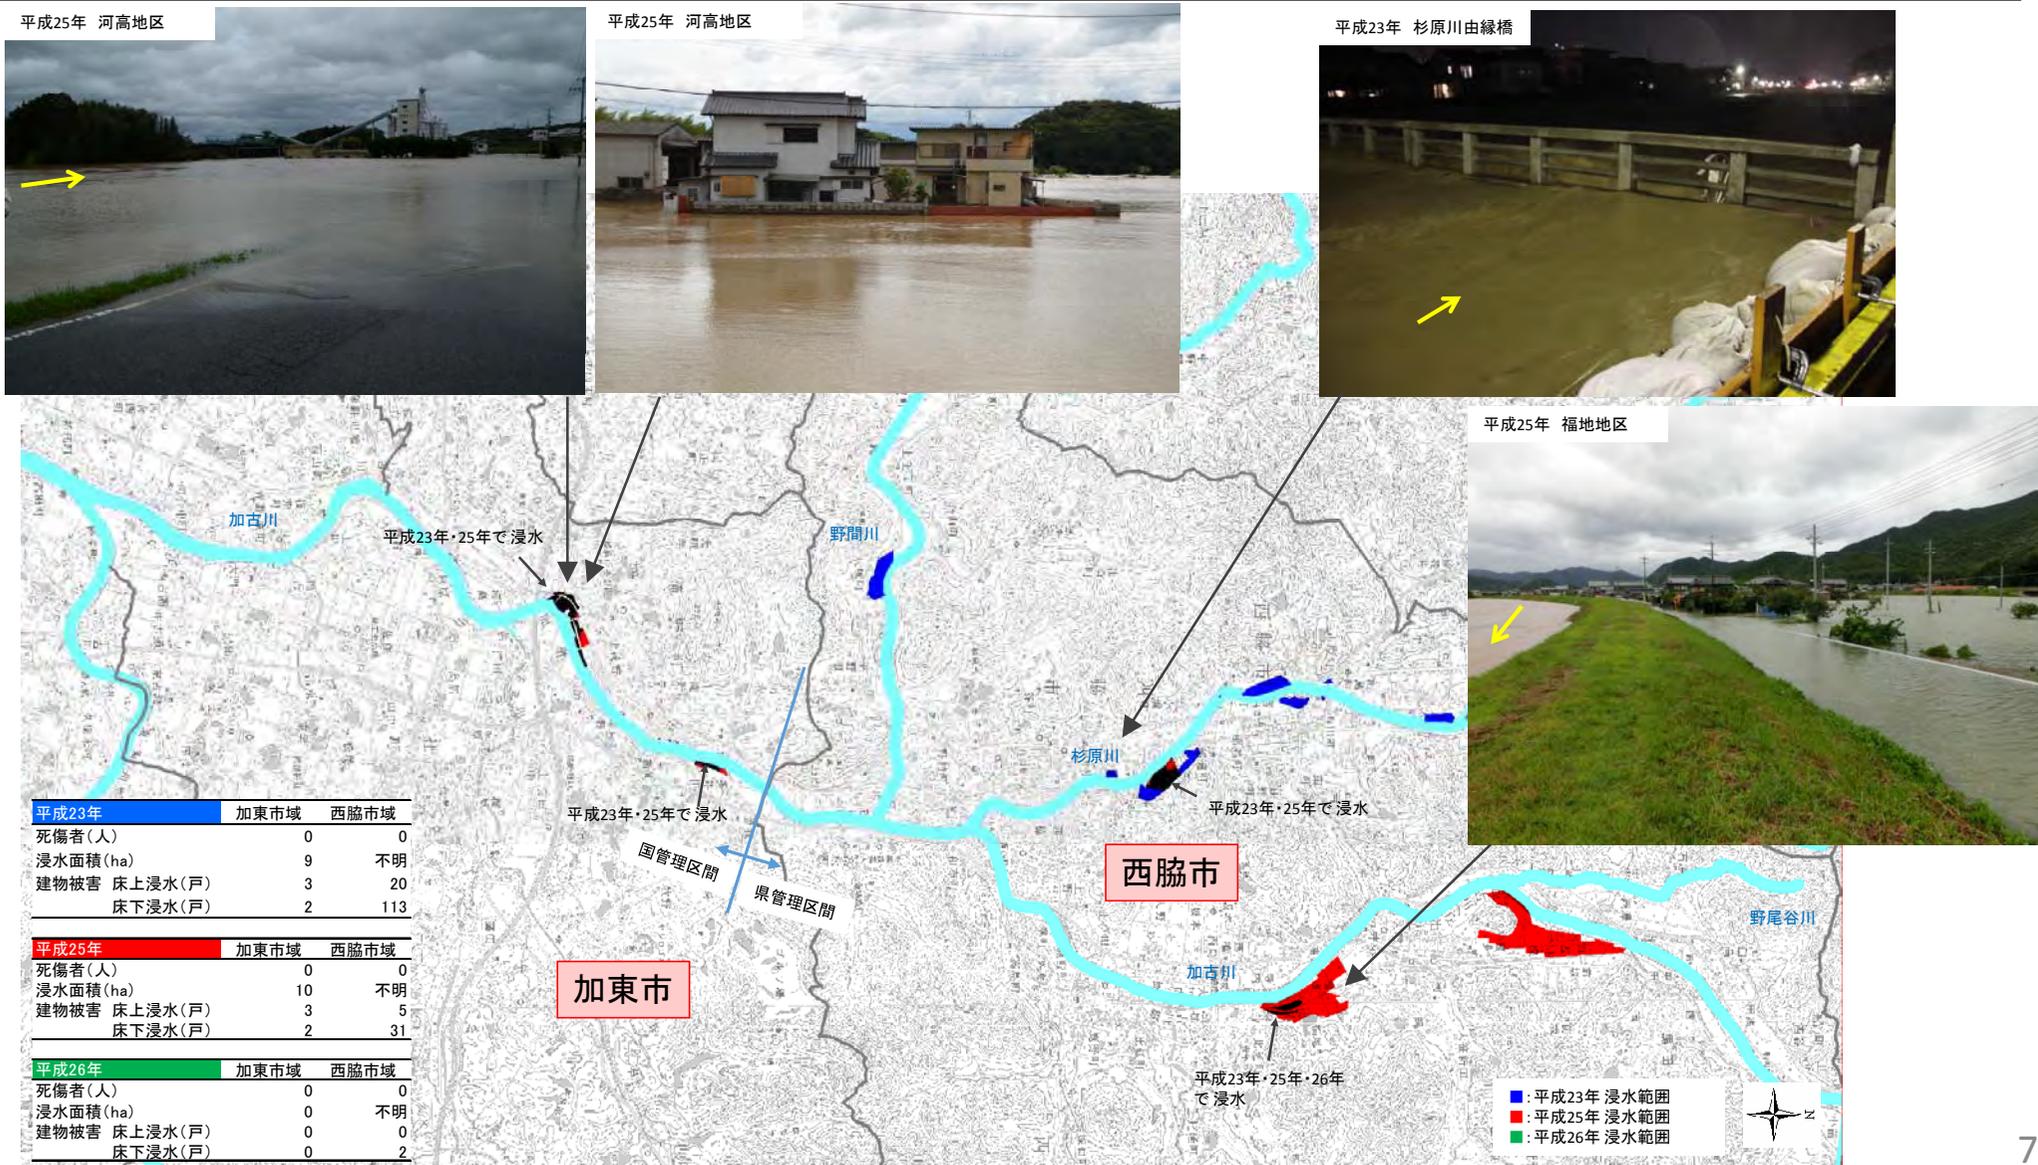
○緊急治水対策及び激特事業を実施した後も、加東市・西脇市域では、平成23年9月台風12号洪水、平成25年9月台風18号洪水等で再度の浸水被害が発生。

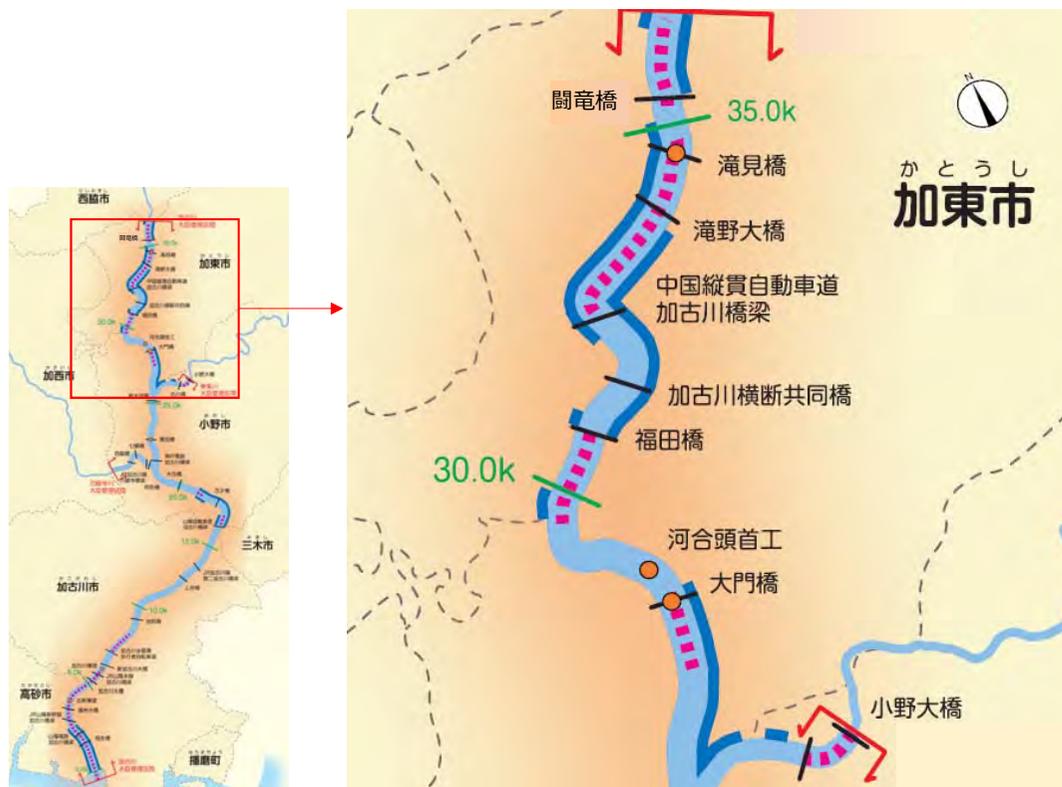
国管理区間

○国管理区間においては、上下流や左右岸の治水安全度バランスを考慮しつつ、堤防整備、河道掘削、横断工作物の改修等を計画的・効率的に推進し、整備後においては戦後最大規模となる平成16年台風23号洪水と同規模の洪水が再び発生した場合でも、浸水被害の防止または軽減を図る。

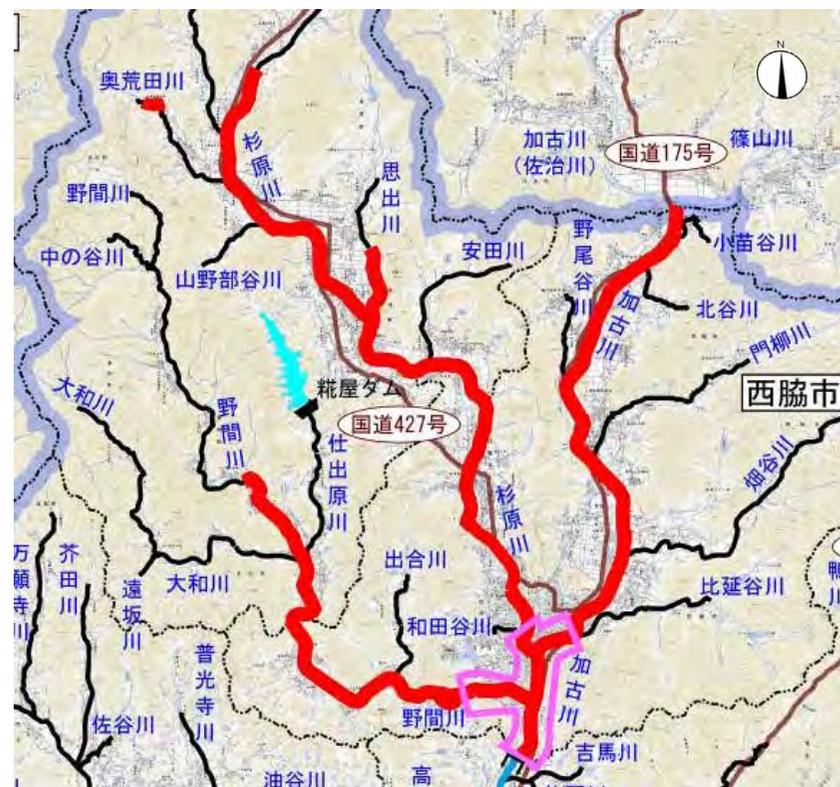
県管理区間

○県管理区間の加古川、野間川、杉原川においては、上下流バランスに配慮しながら、現地の状況に応じて、河床掘削、築堤、護岸整備、橋梁架替及び井堰改築等を行い、平成16年10月台風23号洪水(加古川(畑谷川合流点より上流の区間)は昭和58年9月秋雨前線及び台風10号洪水)と同程度の洪水を安全に流下させることを目標とする。

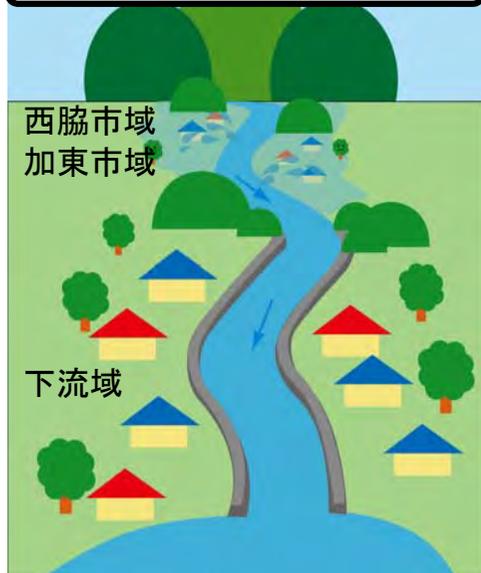
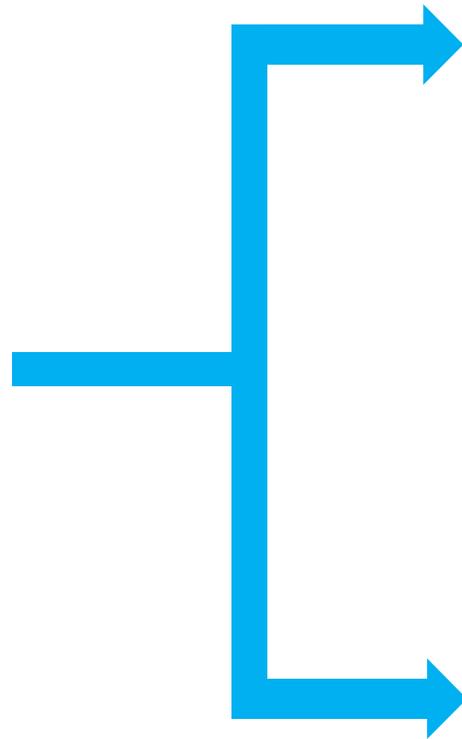
## 上下流バランスのイメージ

西脇市域・加東市域が氾濫

下流域が氾濫

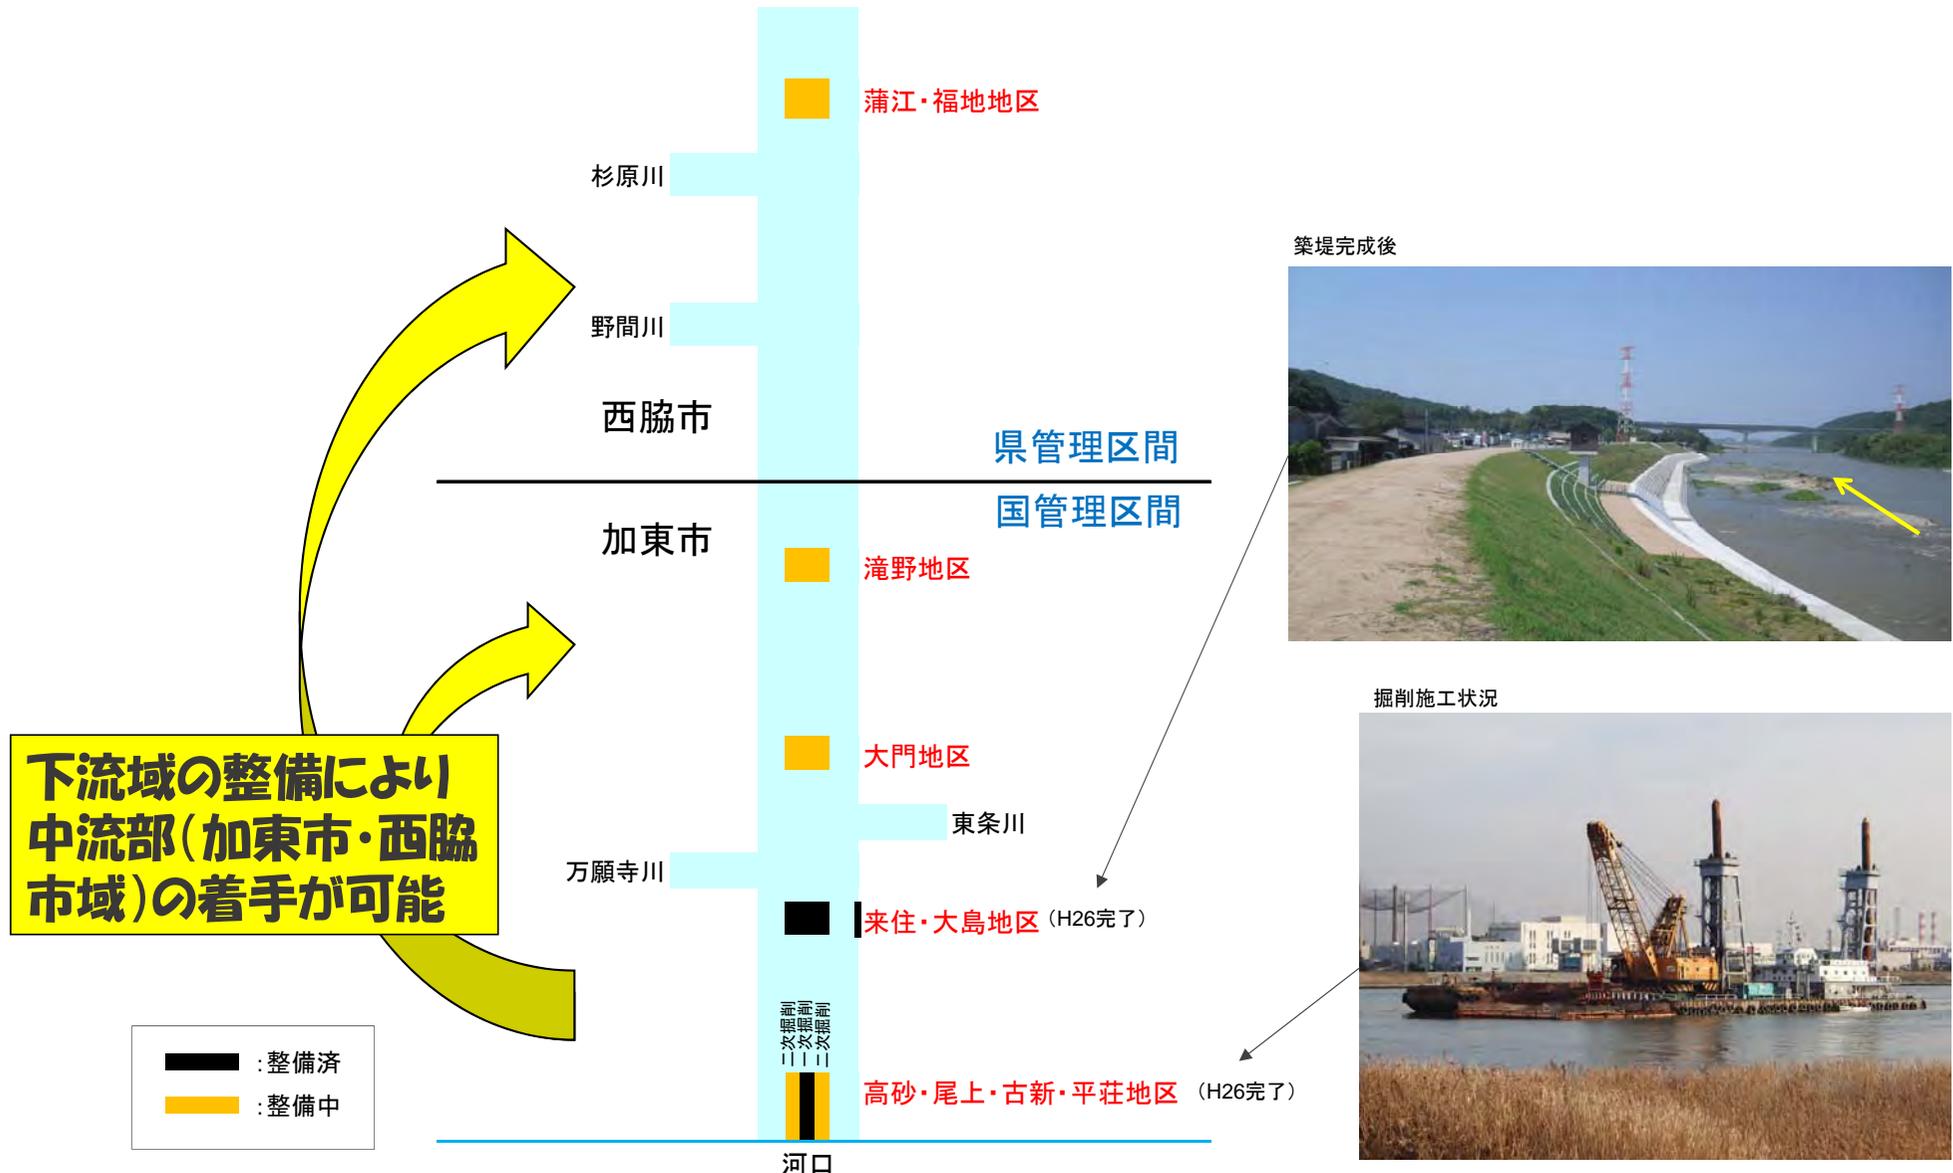
○平成16年10月台風23号洪水に対する緊急的な治水対策と並行して計画的に治水対策を実施してきており、現在までに下流域において、高砂・尾上・古新・平荘地区で、中流部の整備が可能となる一次掘削、来住・大島地区（左岸側）の掘削・築堤が完了した。

→中流部（加東市・西脇市域）の着手が可能。

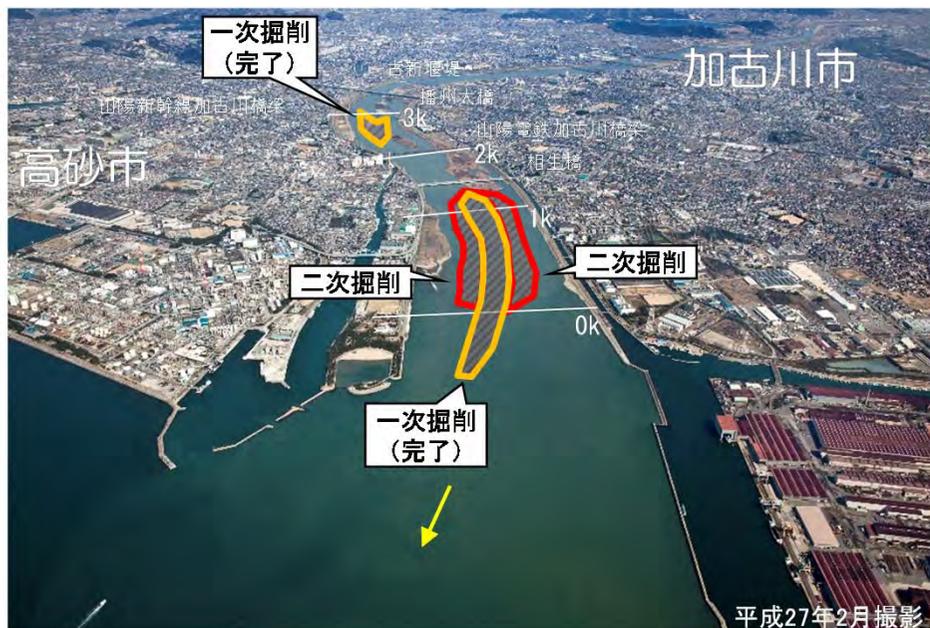
高砂・尾上地区

(一次掘削(約79万m<sup>3</sup>)が完了、現在二次掘削中)

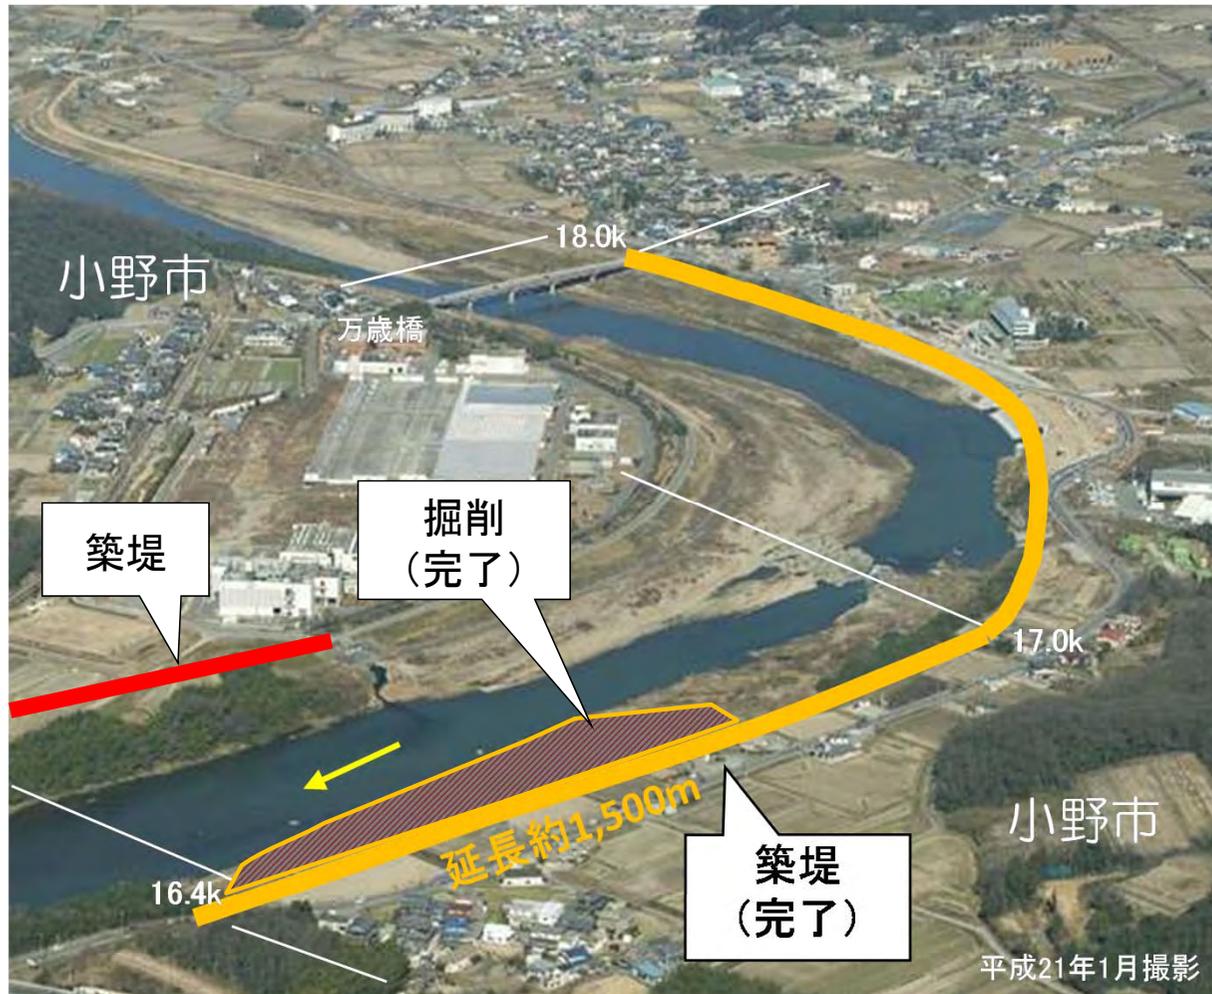
## 来住・大島地区 掘削・築堤

(左岸側:平成26年完成)

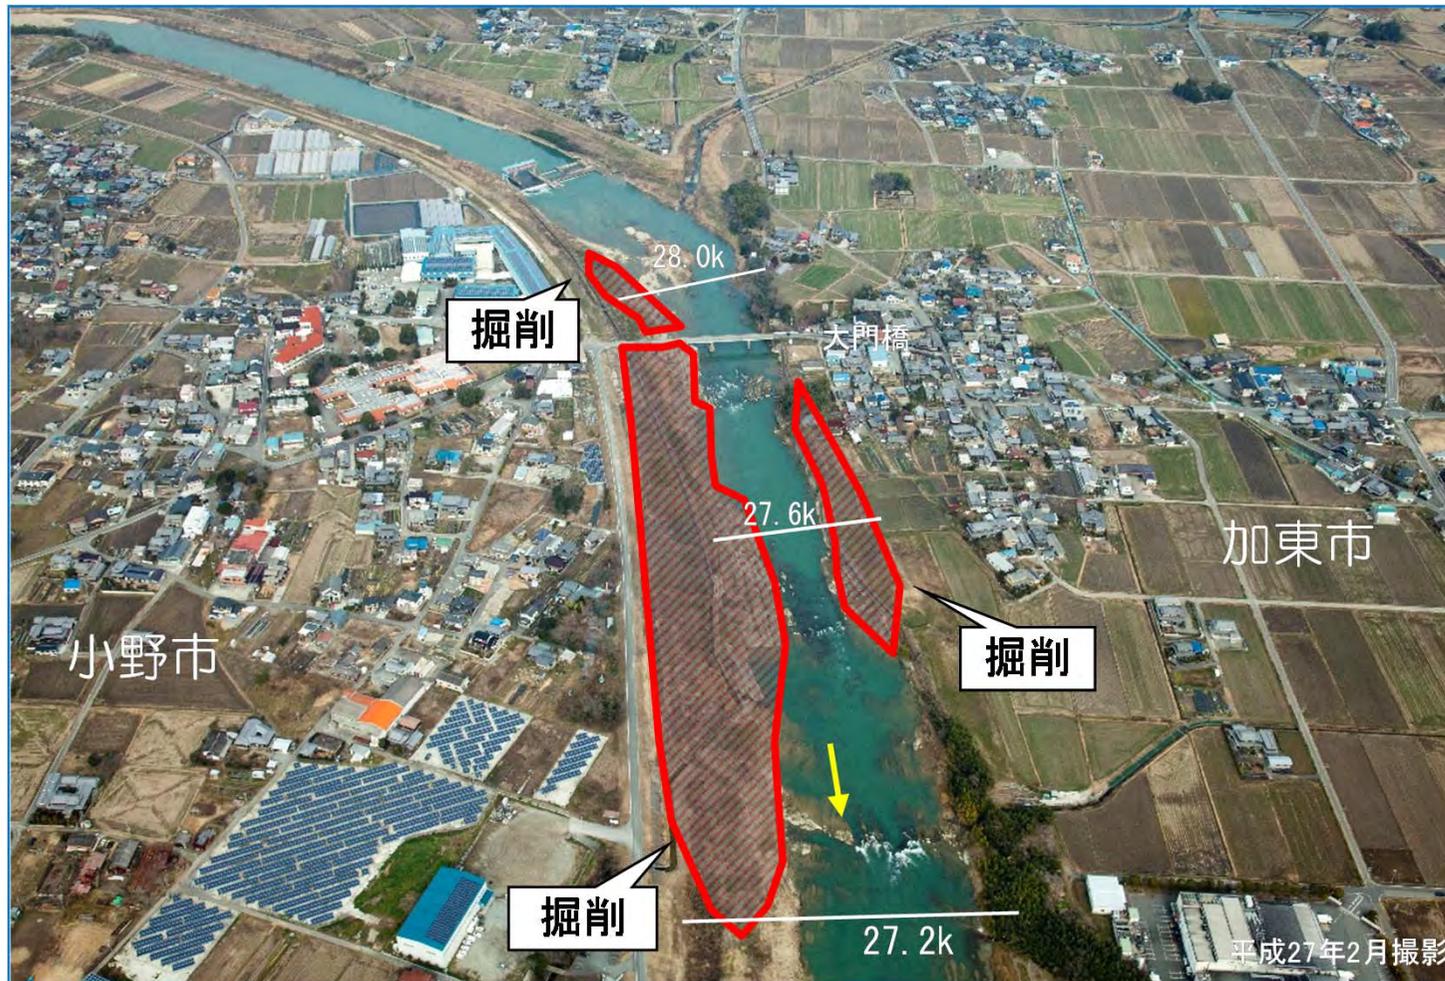
## 大門地区 掘削

(平成28年より着手予定)

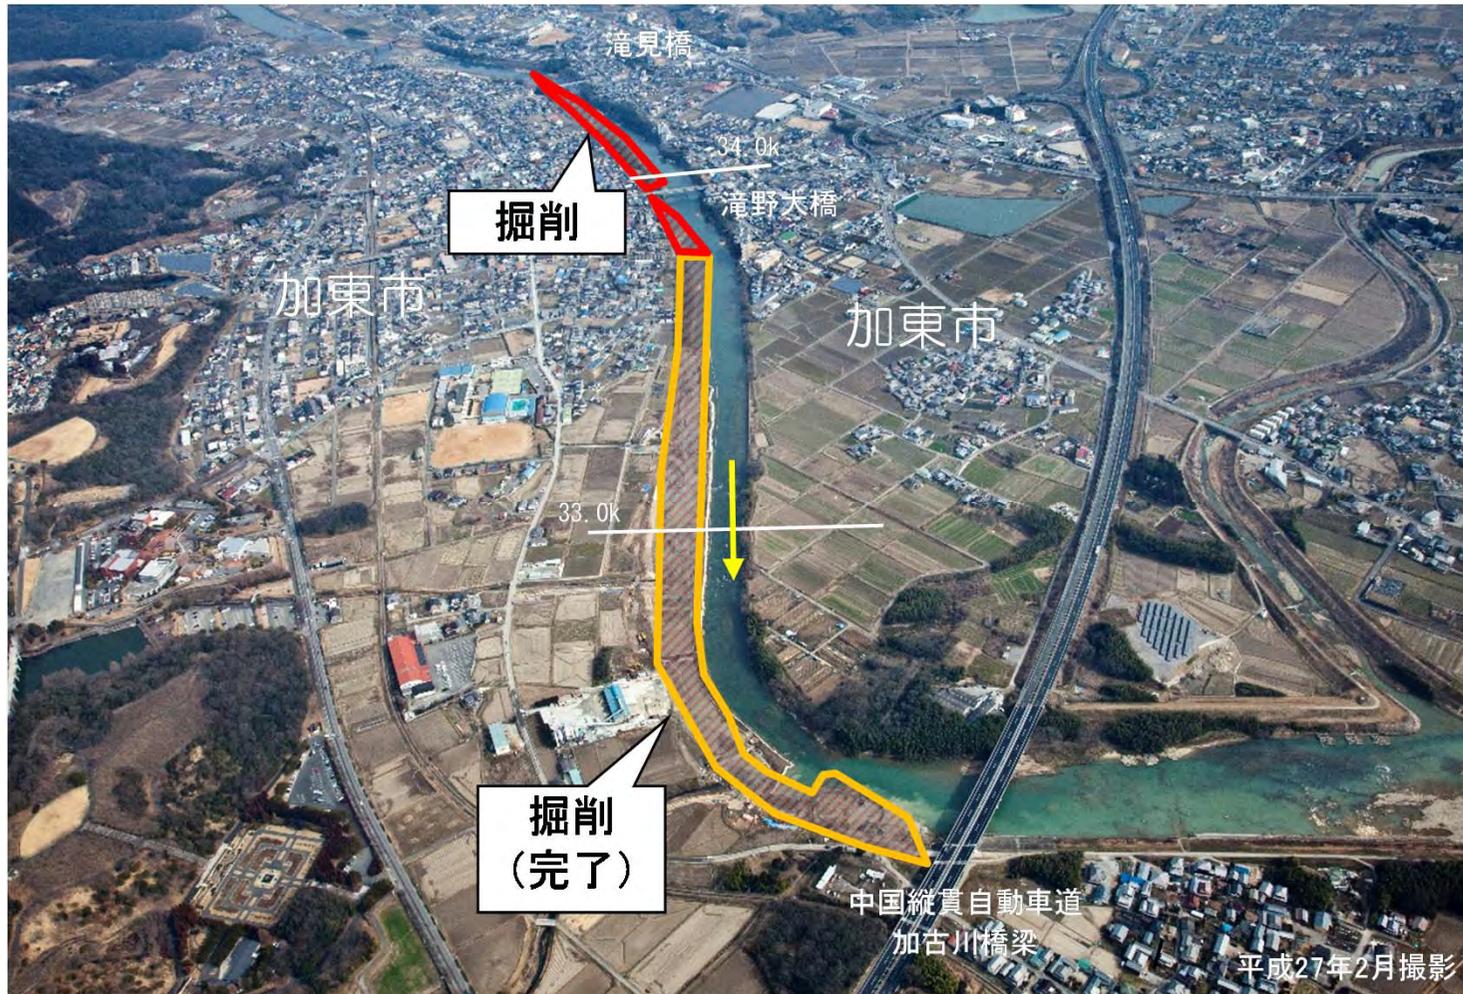
## 滝野地区 掘削

(平成25年より順次実施中)

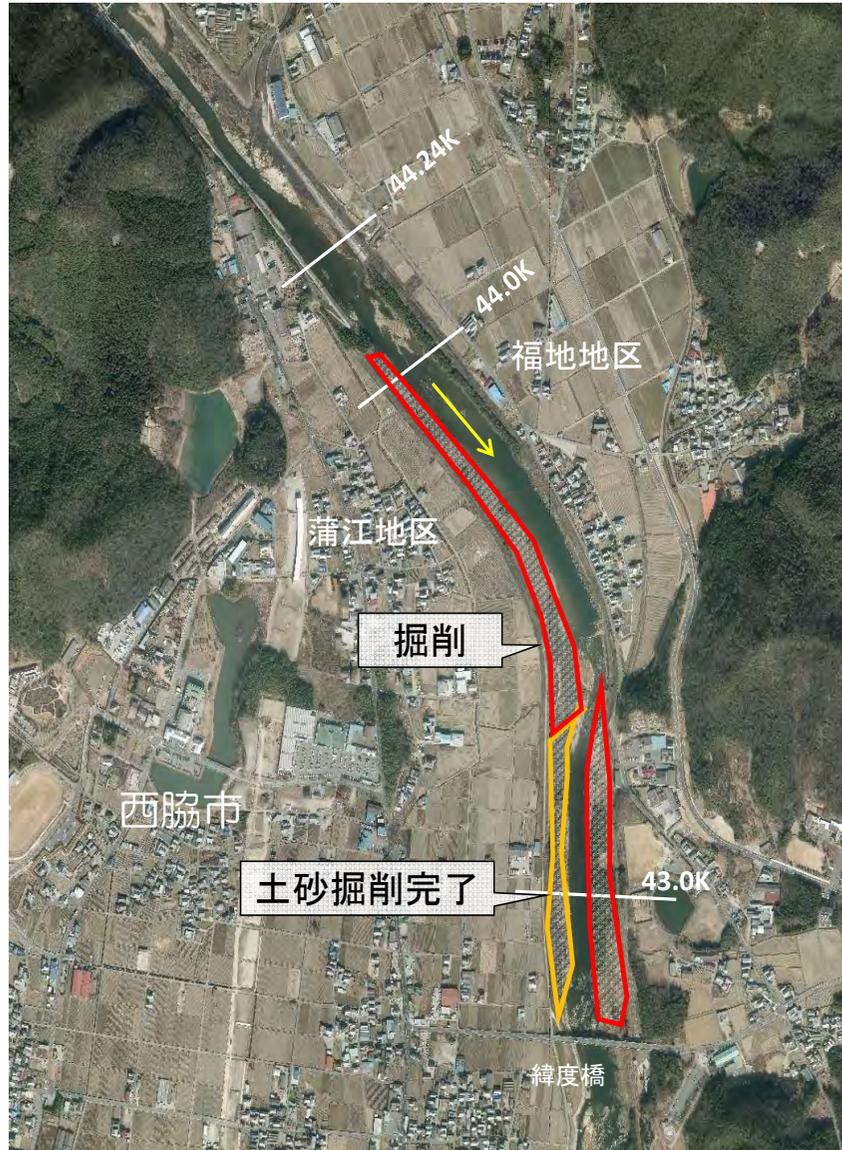
## 蒲江・福地地区掘削

(平成26年より実施中)
