# 加古川河川整備の現状と課題について

# 1. 平成16年10月台風23号 出水の概要

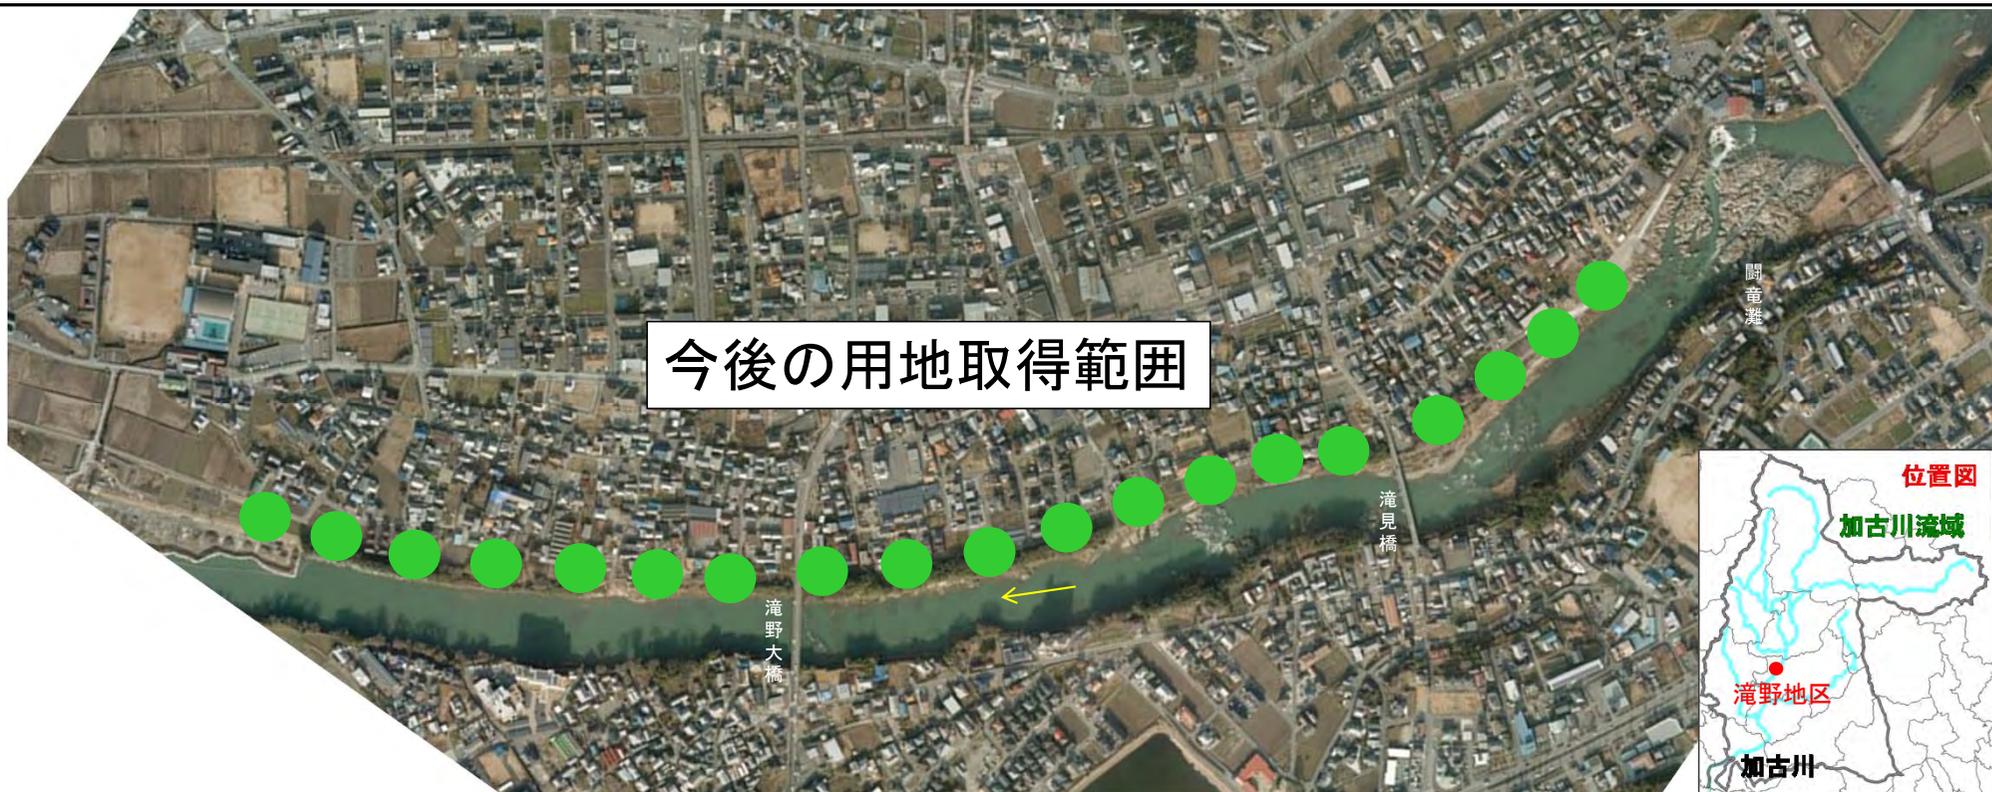
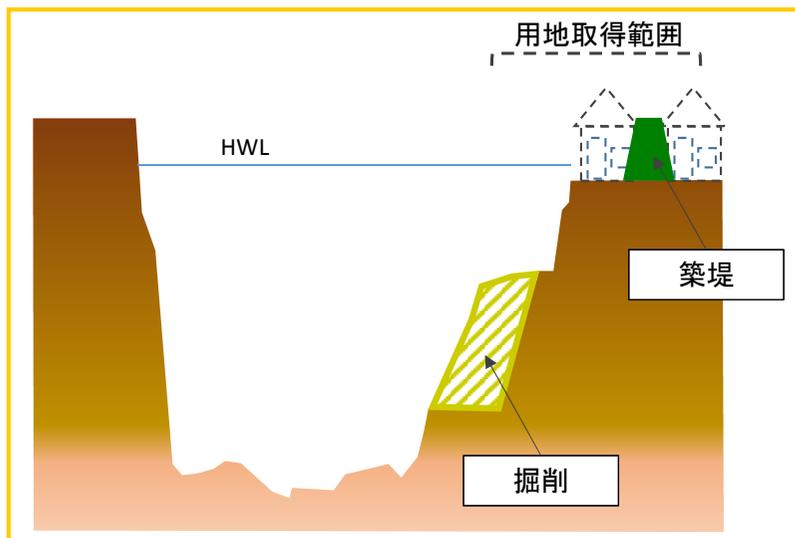
- 滝野地区の築堤・河道掘削の予定箇所は、家屋が連担し、約130件の大規模な用地取得が必要である。
- 事業を進めていくにあたっては、地元の理解・協力が必要である。

**滝野地区**  
物件：約130件  
宅地：約28,000m<sup>2</sup>  
耕地：約43,000m<sup>2</sup>

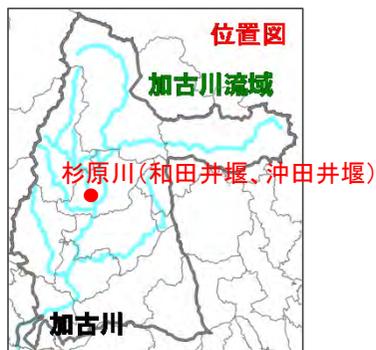
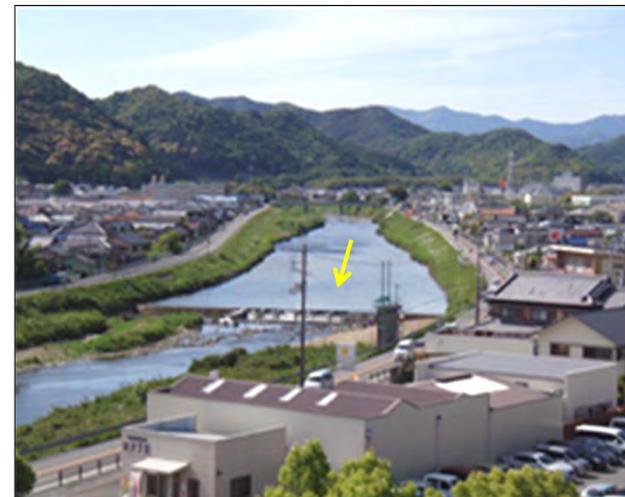
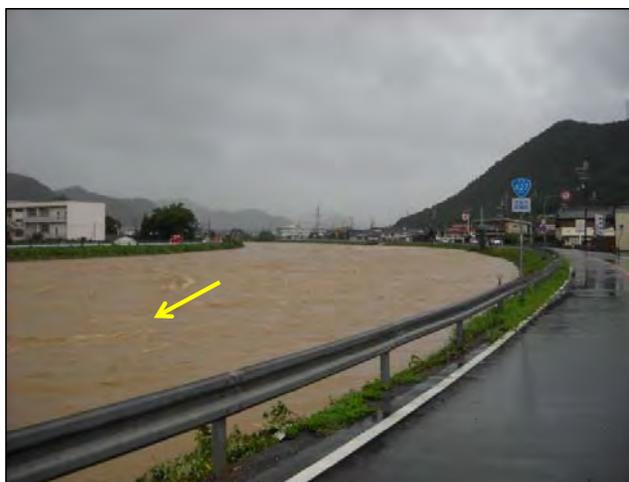
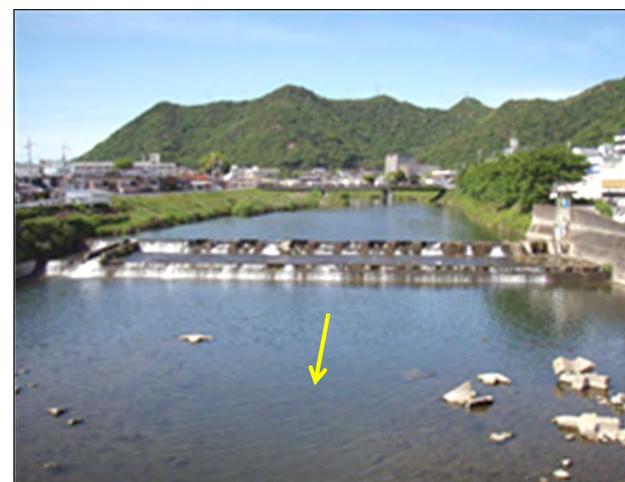
- 河積阻害となっている沖田井堰、和田井堰の改修により、必要な河川断面を確保する。
- 利水者との将来の維持管理計画に関する調整が必要。

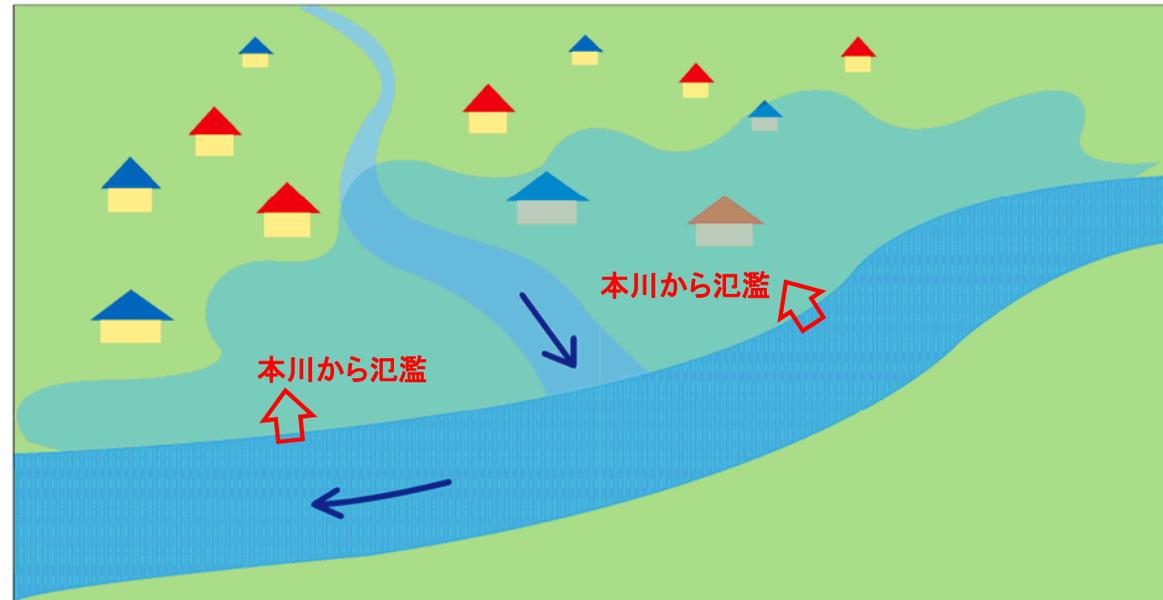
## 築堤前

本川からの越水・溢水により浸水被害が発生。

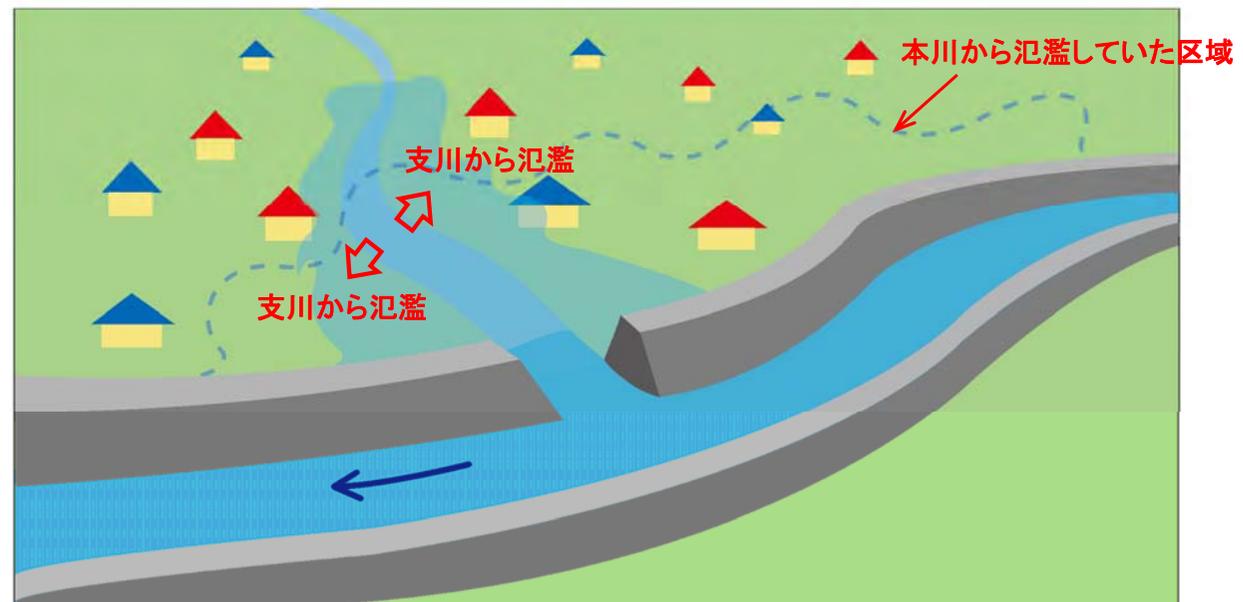
## 築堤後

本川からの氾濫による浸水被害は大きく減少するが、支川からの氾濫による浸水被害が発生する可能性がある。

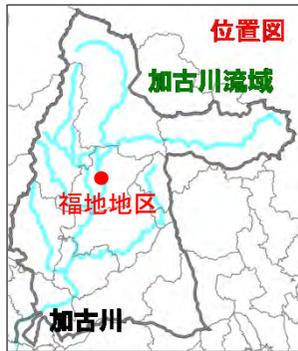
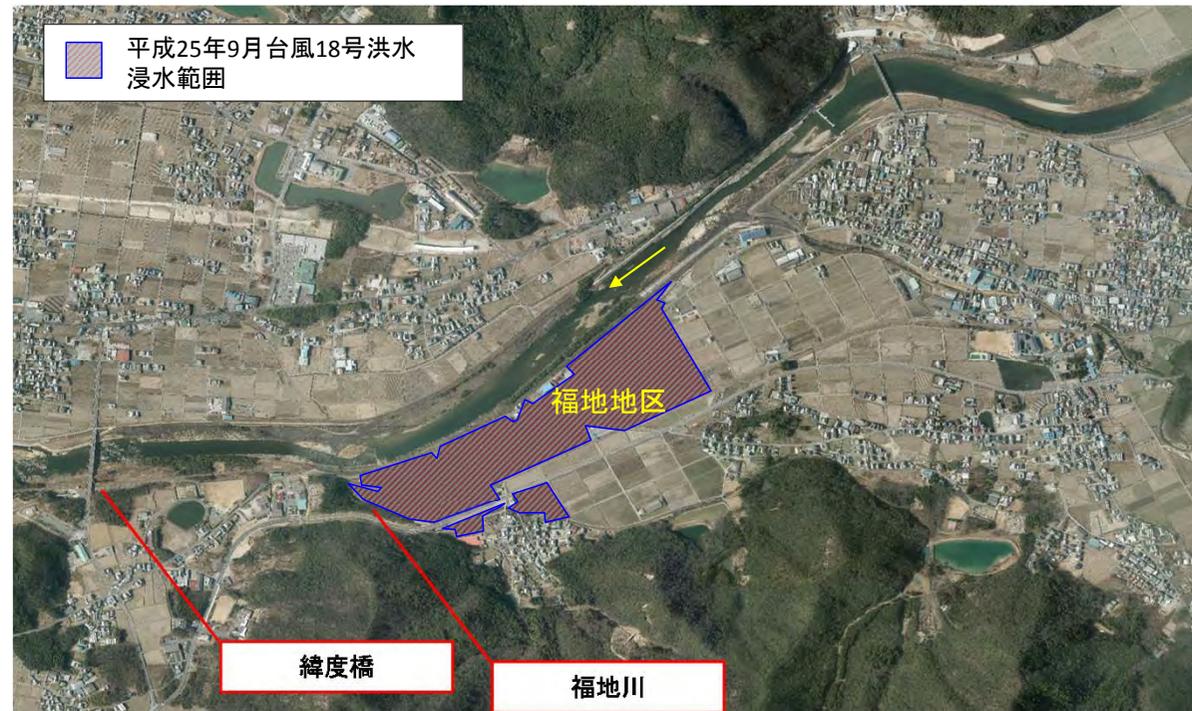
○洪水時の加古川水位上昇により内水排除ができないため、浸水被害が発生している。

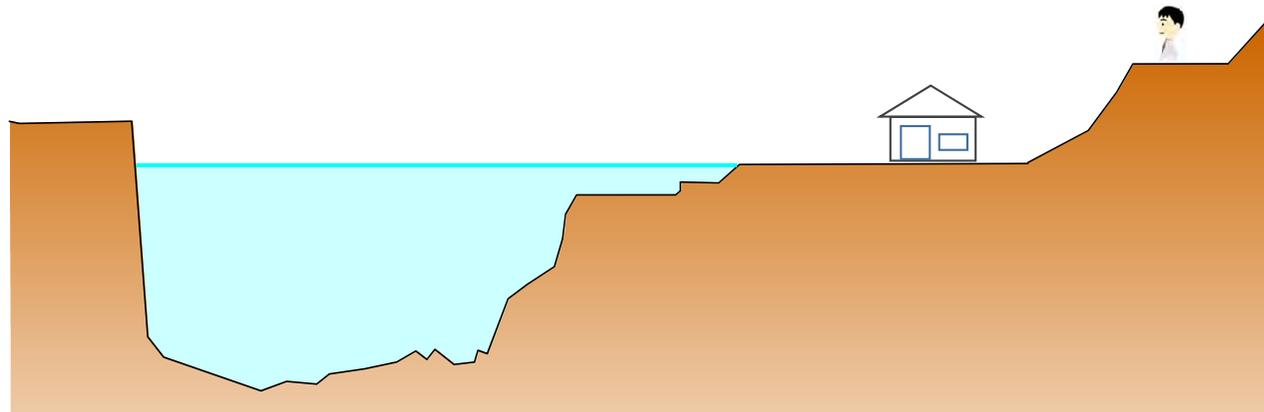
## 築堤前

比較的規模の小さい洪水で浸水。洪水時には、避難する。  
浸水しやすいため、住民の防災意識も高い。

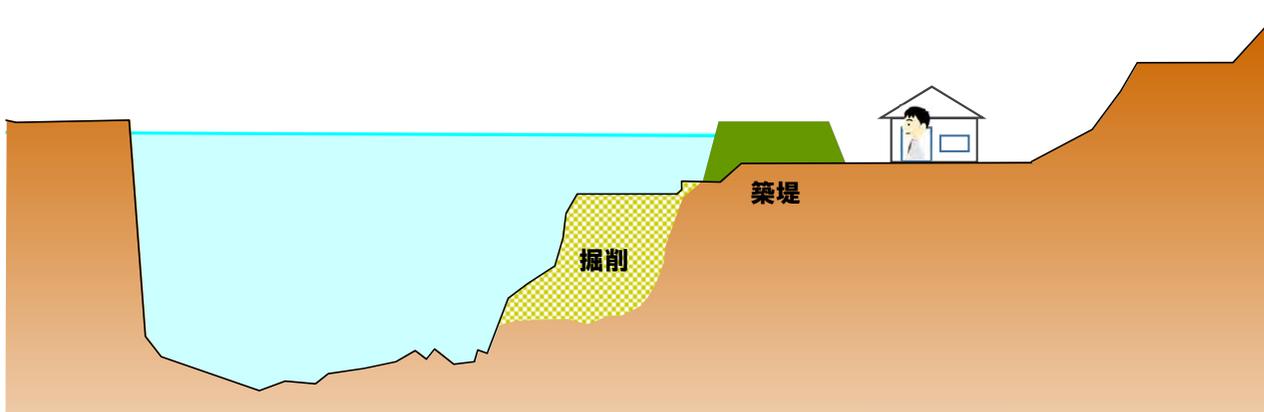
## 築堤後

堤防整備等により、施設の能力までの洪水に対しては、氾濫しないため避難しなくなる。  
浸水しにくくなり、住民の防災意識も低下。

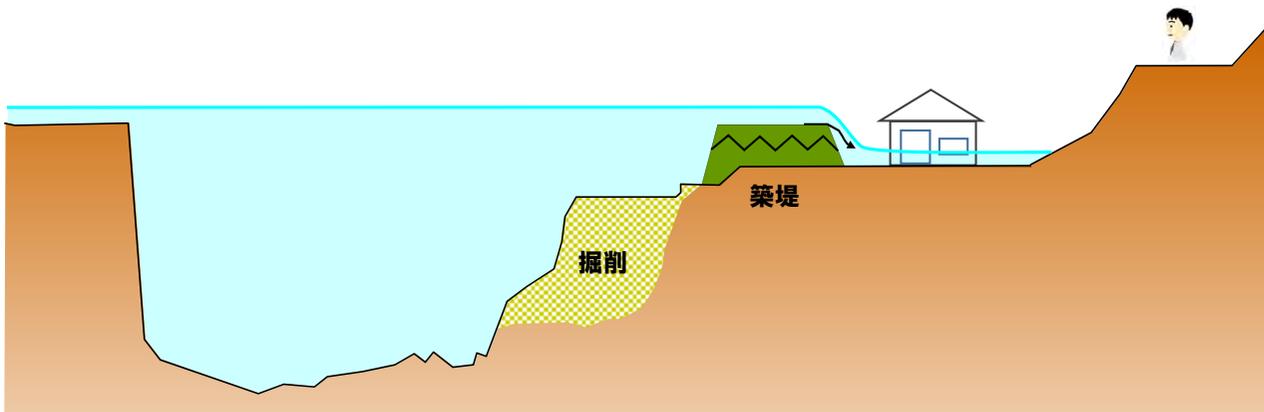
## 築堤後 (施設の能力を超える規模の洪水)

堤防整備後も施設の能力を超える規模の洪水時には堤防が決壊し、洪水が一気に押し寄せる。堤防を超える洪水が発生することも想定した住民の防災意識の継続・向上が必要。
