# 平成29年度の出水概要

# 台風21号と前線による大雨[平成29年10月20日~23日]の概要

# 河川改修事業の効果（加東市滝野地区）

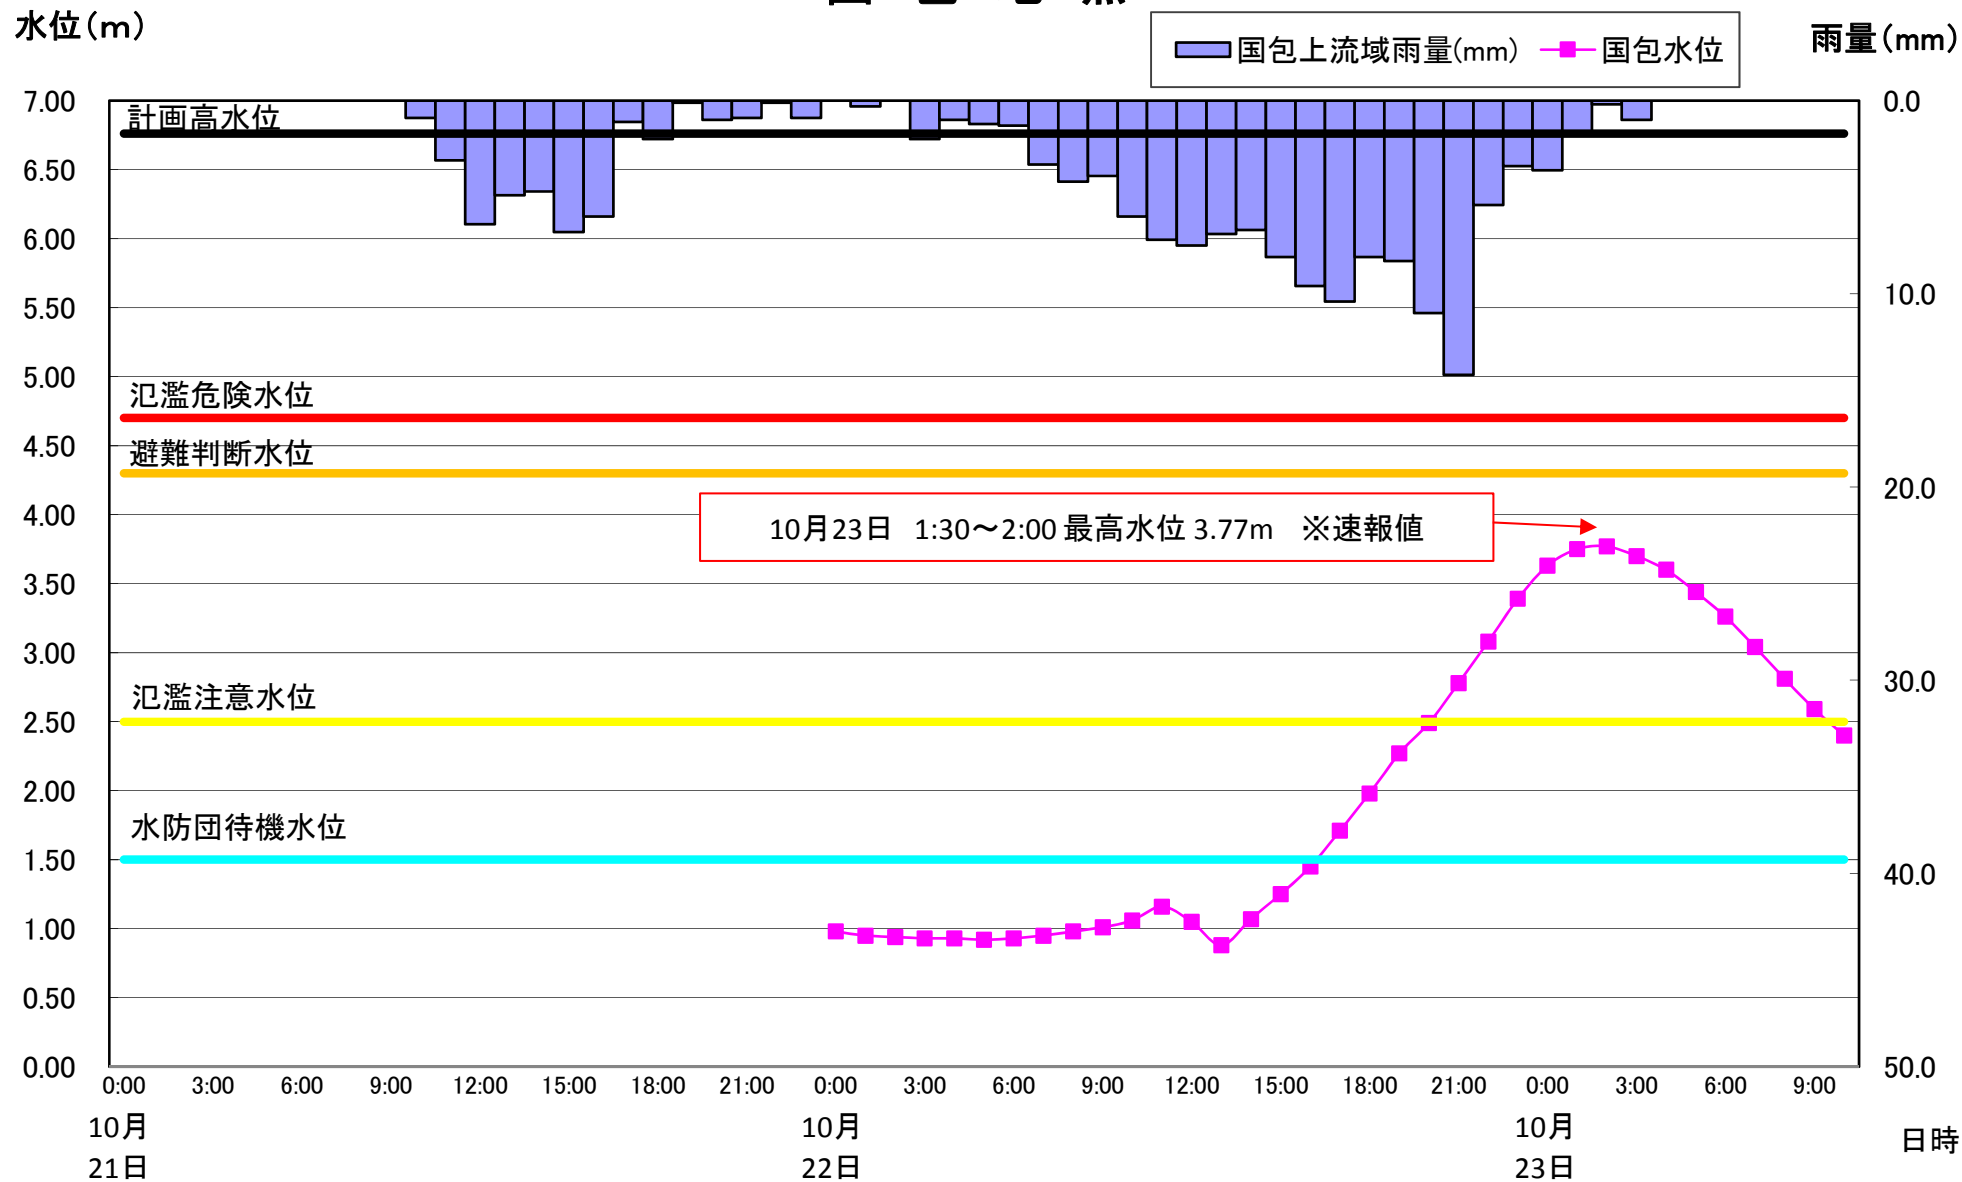
## 国包地点

# 洪水の概要（国包地点）

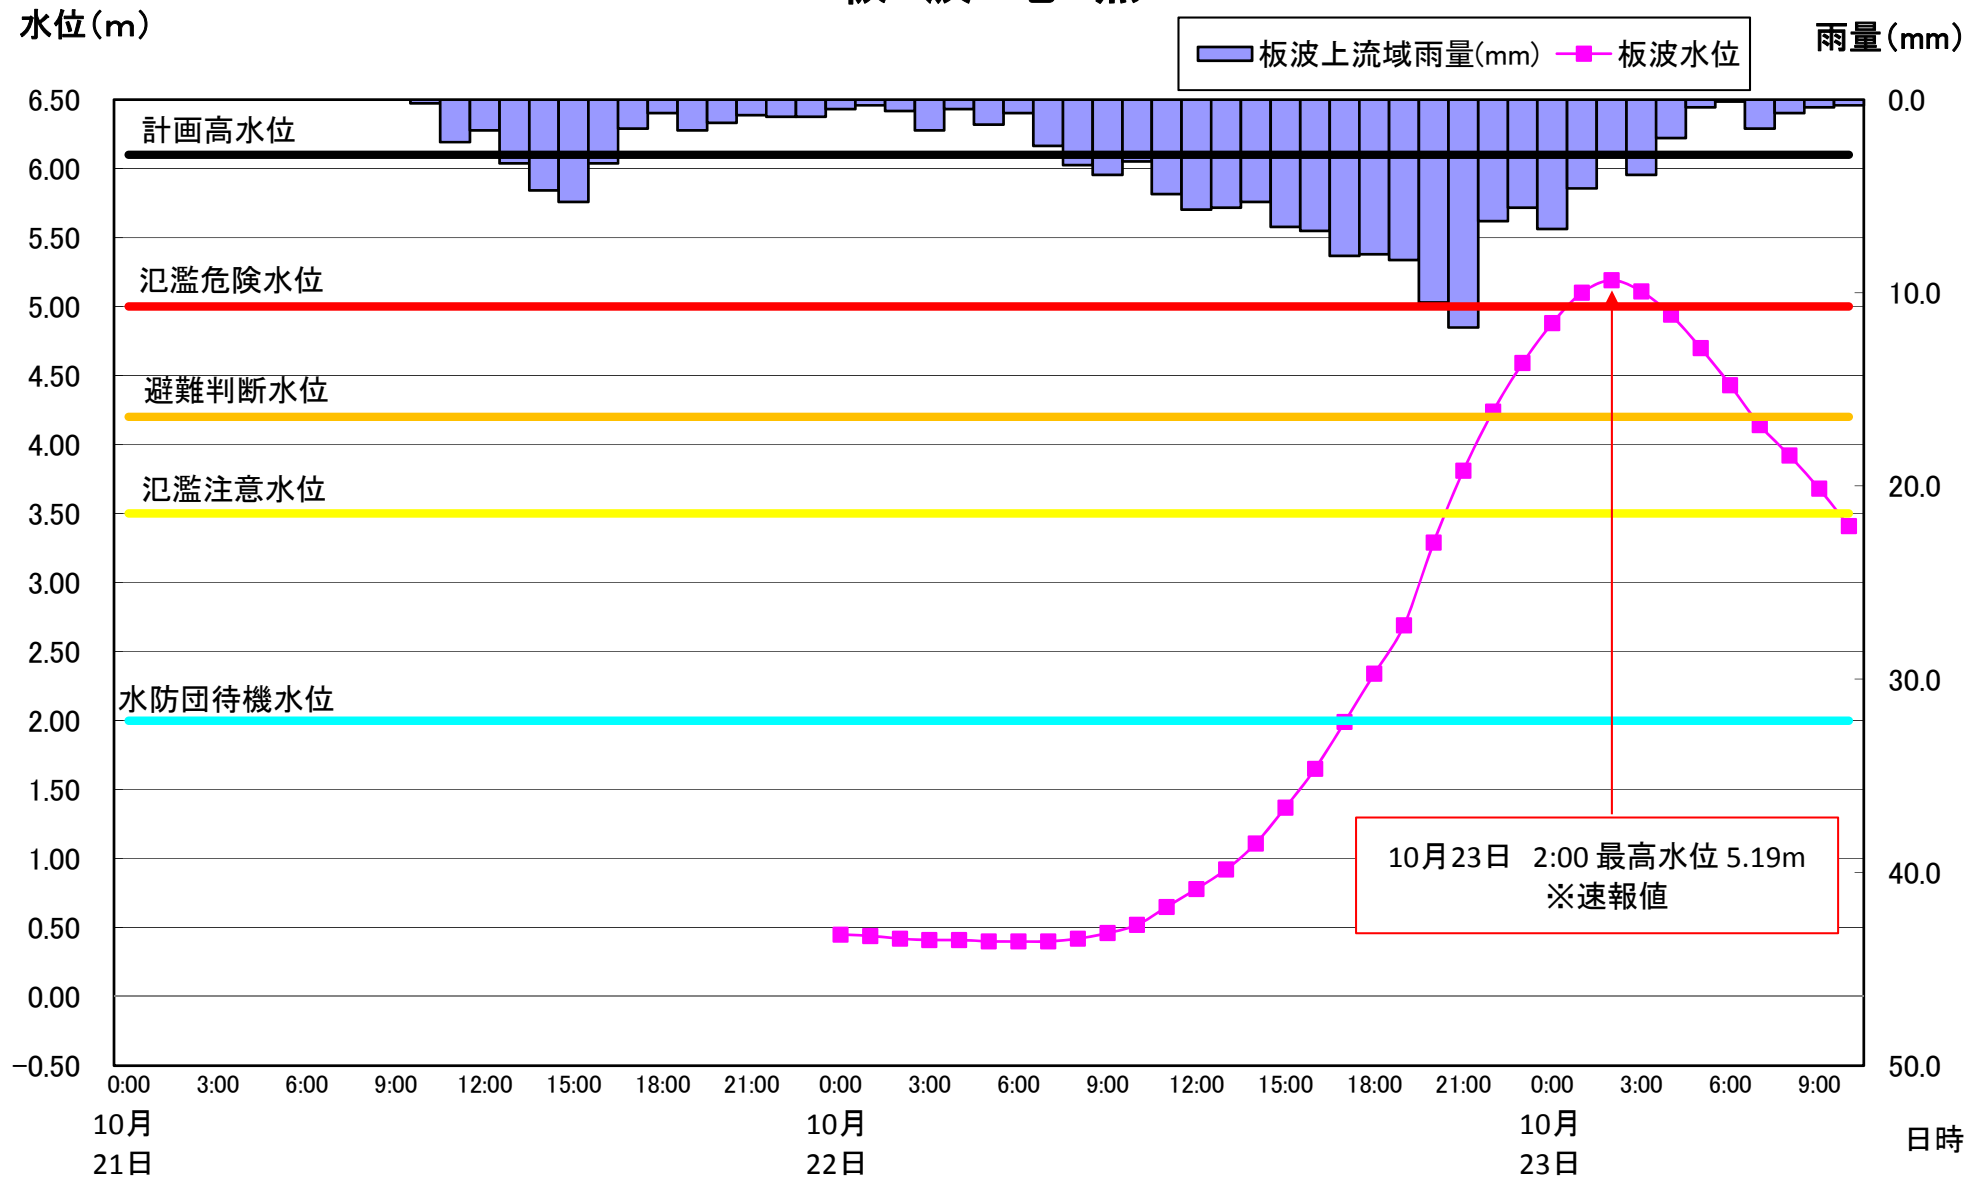
## 板波地点

# 洪水の概要（板波地点）

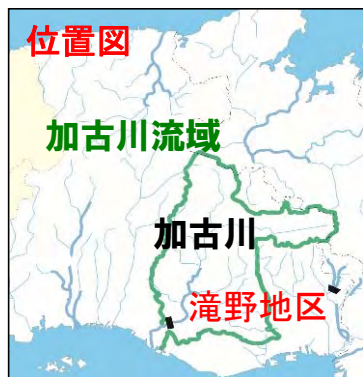
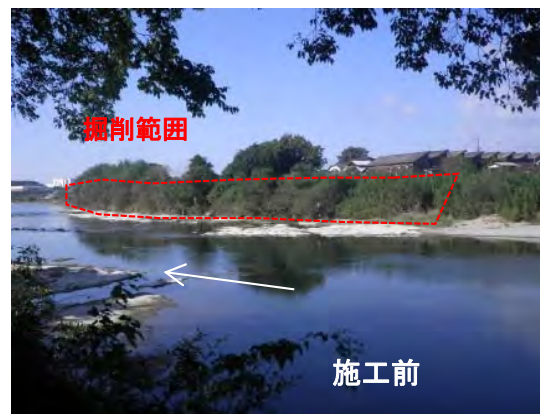
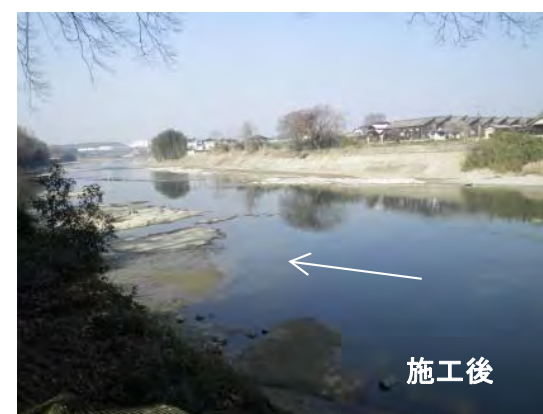
- 加古川では、平成16年台風23号洪水により甚大な被害が発生したため、加東市滝野地区において河道掘削（約7.8万 $m^3$ ：平成29年8月末時点）、築堤（約200m）を実施。今後、築堤をさらに実施予定。
- この事業の効果により、平成29年10月22日～23日の台風21号洪水では、**加古川の水位が約0.7m低下**。
- 今後予定している築堤・河道掘削により、水位が上昇した際の安全度がさらに向上。

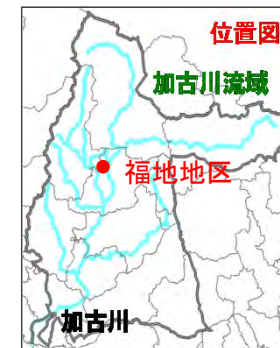
○西脇市福地地区では、平成23年、**25年度**に浸水被害が発生したため、平成26年度より暫定的に河道掘削を実施し、平成29年度末に暫定掘削が完了（計約5.2万m<sup>3</sup>）。

○河川改修事業や西脇市における総合治水の取り組みにより、平成29年10月の台風21号洪水では、**加古川の水位が約0.3m低下**。

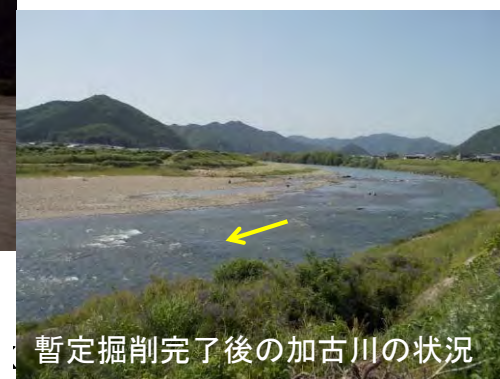
10/23	時刻	水位 (m)
	00:10	4.43
	00:20	4.44
	00:30	4.41
	00:40	4.49
	00:50	4.48
	01:00	4.44
	01:10	4.48
	01:20	4.48
	01:30	4.39
	01:40	4.47
	01:50	4.39
	02:00	4.53
	02:10	4.54
	02:20	4.47
	02:30	4.46
	02:40	4.45
	02:50	4.48
	03:00	4.45
	03:10	4.32
	03:20	4.40
	03:30	4.39
	03:40	4.25
	03:50	4.21
	04:00	4.22

平成29年台風21号洪水では西脇市の上戸田水位観測局で氾濫危険水位(4.60m)まであと6cmの4.54mまで水位が上昇した。  
 ※氾濫危険水位・・・避難勧告発令の基準水位
