3. 整備後の環境モニタリング計画

(5) 整備状況

1) 整備状況写真

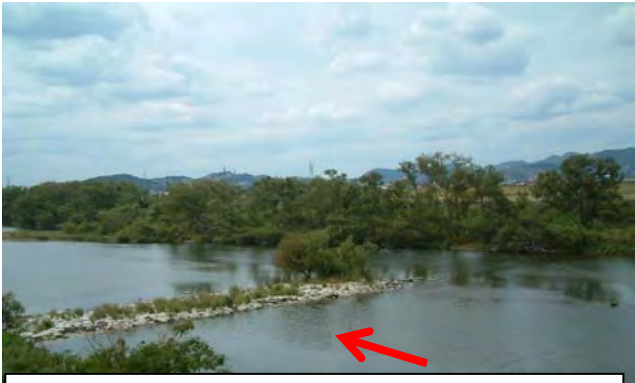
平成 16 年台風 23 号後時点		平成 18 年 3 月 16 日現在		
①-1

<p>加古川大橋（国道 2 号）より下流を望む （平成 17 年 9 月 26 日）</p>	➡	①-1

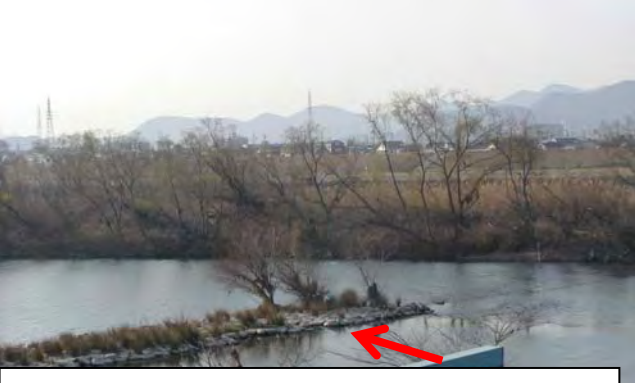
<p>加古川大橋（国道 2 号）より下流を望む （平成 18 年 3 月 16 日）</p>
①-2

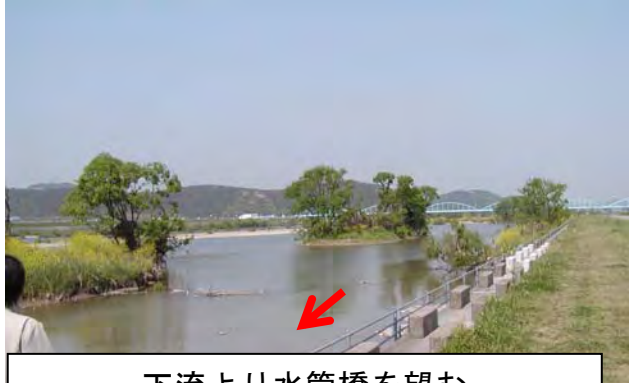
<p>下流より水管橋を望む （平成 17 年 4 月 28 日）</p>	➡	①-2

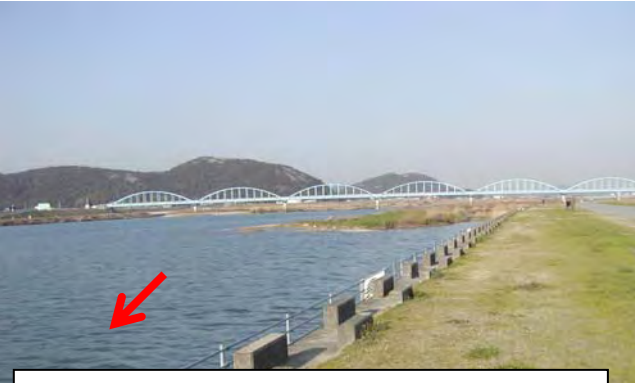
<p>下流より水管橋を望む （平成 18 年 3 月 16 日）</p>
①-3

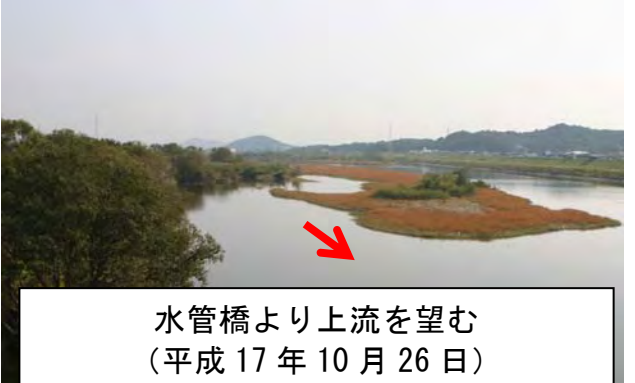
<p>水管橋より上流を望む （平成 17 年 10 月 26 日）</p>	➡	①-3

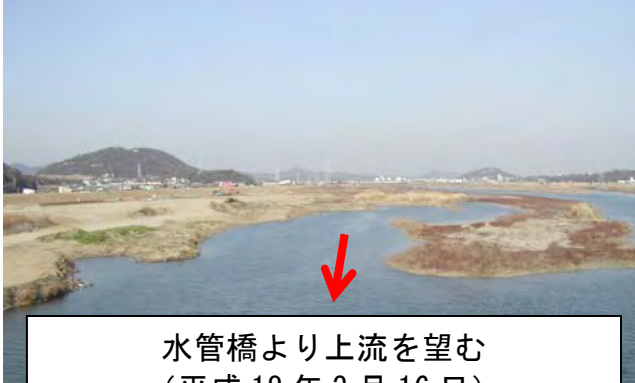
<p>水管橋より上流を望む （平成 18 年 3 月 16 日）</p>

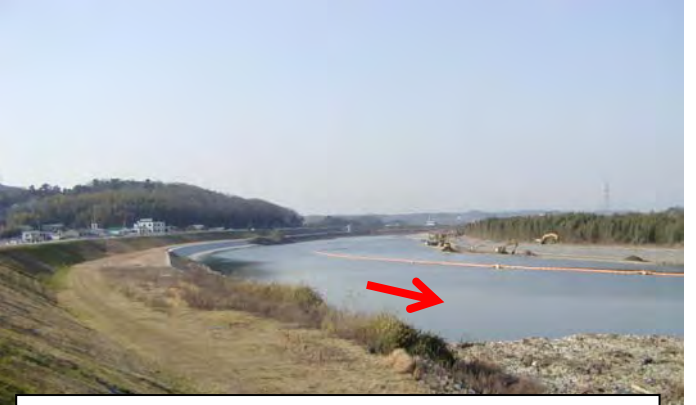
<p>②-1</p>

<p>大住橋上流右岸側より上流を望む (平成18年3月16日)</p>	
<p>②-2</p>

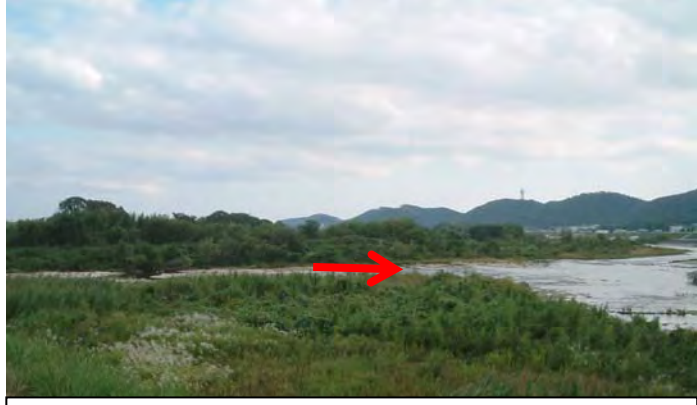
<p>右岸側より万願寺川合流点下流を望む (平成17年9月26日)</p>

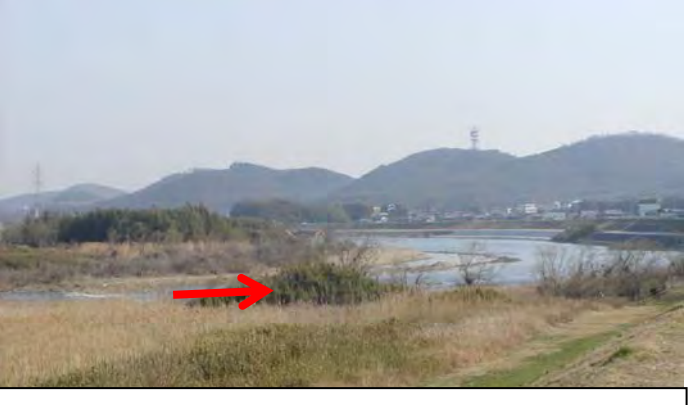
<p>②-2</p>

<p>右岸側より万願寺川合流点下流を望む (平成18年3月16日)</p>	
<p>②-3</p>

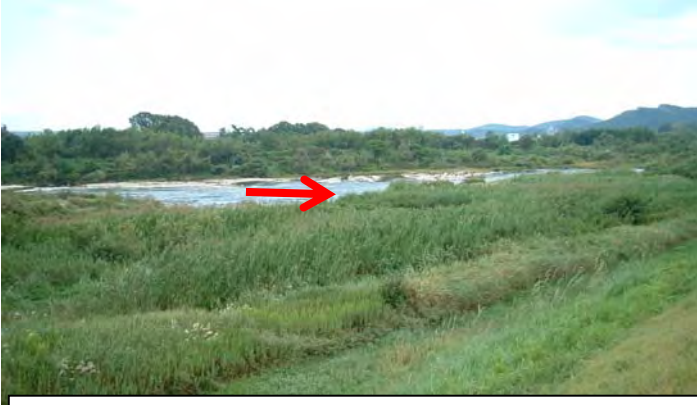
<p>右岸側より万願寺川合流点を望む (平成17年9月26日)</p>

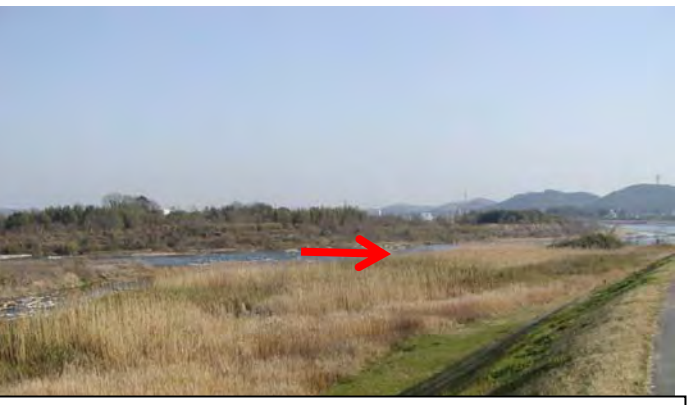
<p>②-3</p>

<p>右岸側より万願寺川合流点を望む (平成18年3月16日)</p>

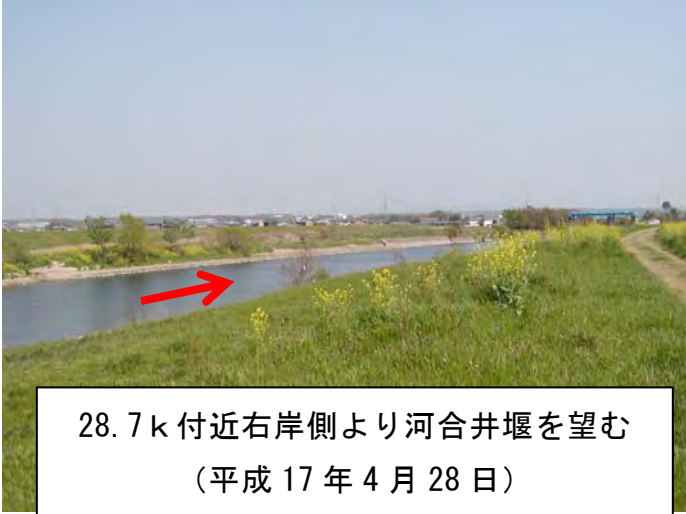
平成 16 年台風 23 号後時点		平成 18 年 3 月 16 日現在	
<p>③-1</p>

<p>28.7k 付近右岸側より河合井堰を望む (平成 17 年 4 月 28 日)</p>

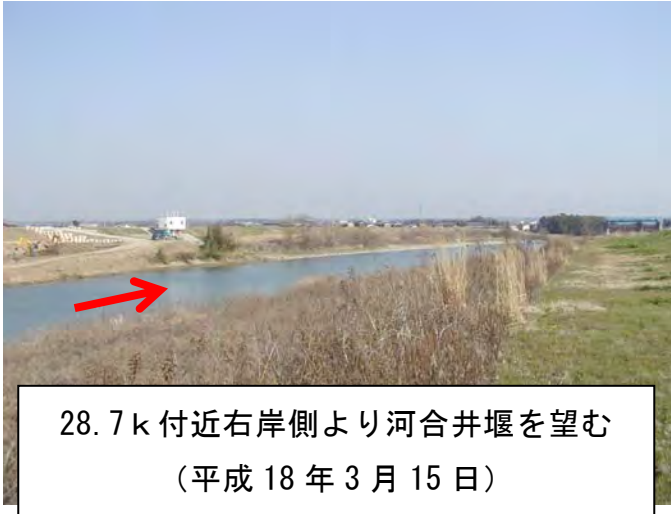
<p>③-1</p>

<p>28.7k 付近右岸側より河合井堰を望む (平成 18 年 3 月 15 日)</p>	
<p>③-2</p>

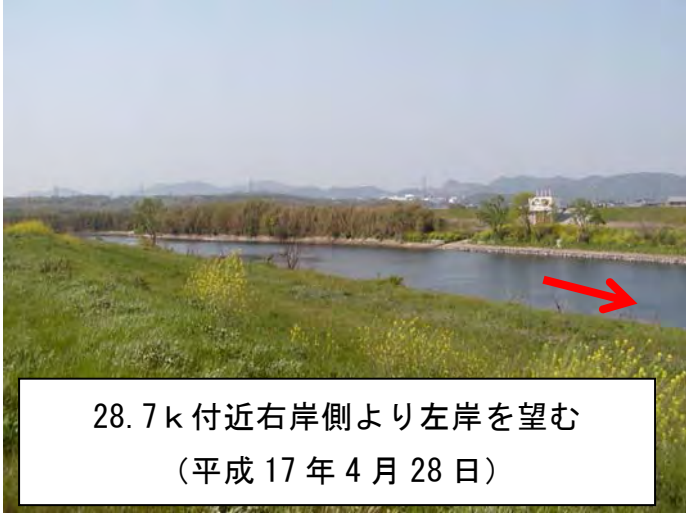
<p>28.7k 付近右岸側より左岸を望む (平成 17 年 4 月 28 日)</p>

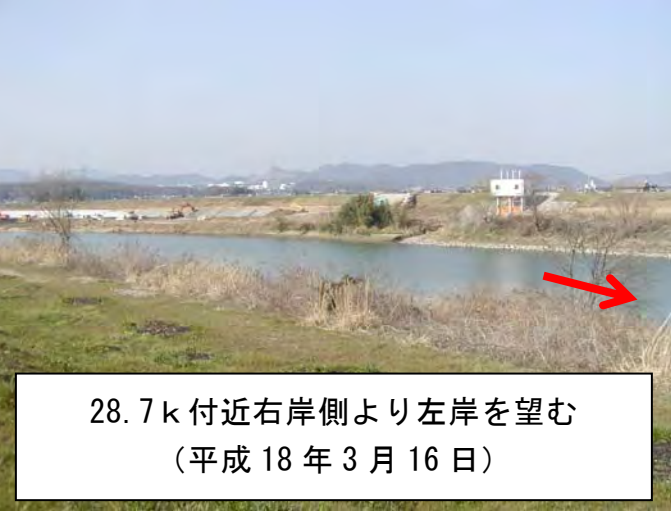
<p>③-2</p>

<p>28.7k 付近右岸側より左岸を望む (平成 18 年 3 月 16 日)</p>	
<p>③-3</p>

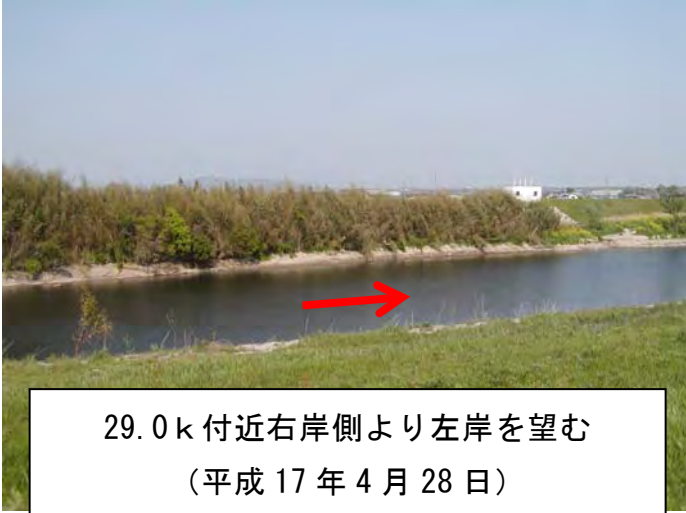
<p>29.0k 付近右岸側より左岸を望む (平成 17 年 4 月 28 日)</p>

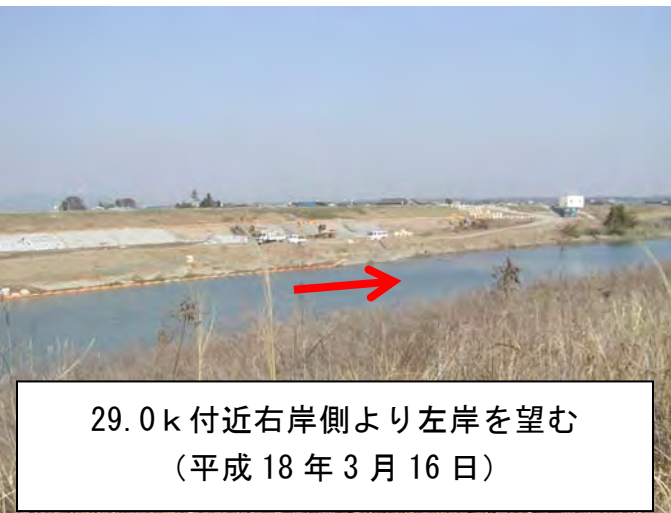
<p>③-3</p>

<p>29.0k 付近右岸側より左岸を望む (平成 18 年 3 月 16 日)</p>

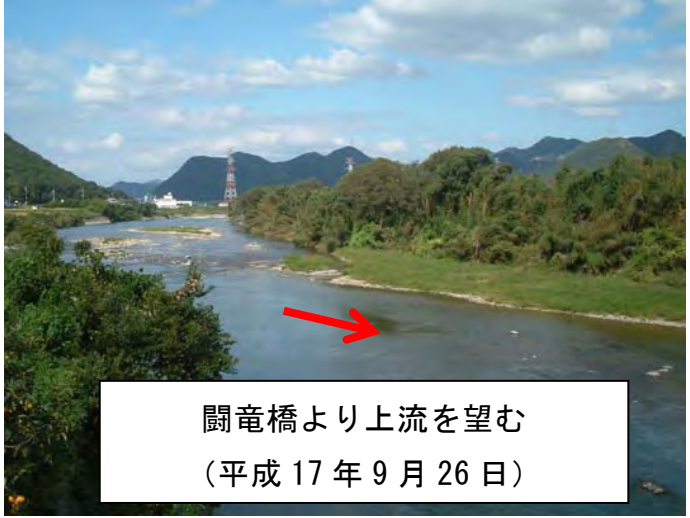
平成16年台風23号後時点		平成18年3月16日現在	
<p>⑤-1</p>

<p>闘竜橋より上流を望む (平成17年9月26日)</p>

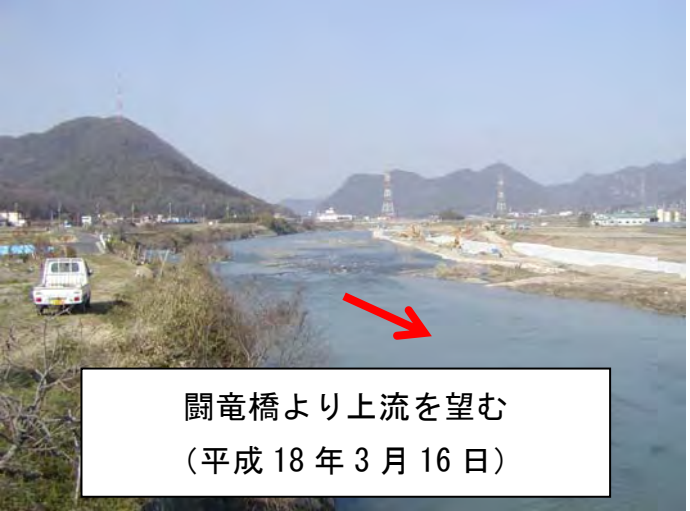
<p>⑤-1</p>

<p>闘竜橋より上流を望む (平成18年3月16日)</p>	
<p>⑤-2</p>

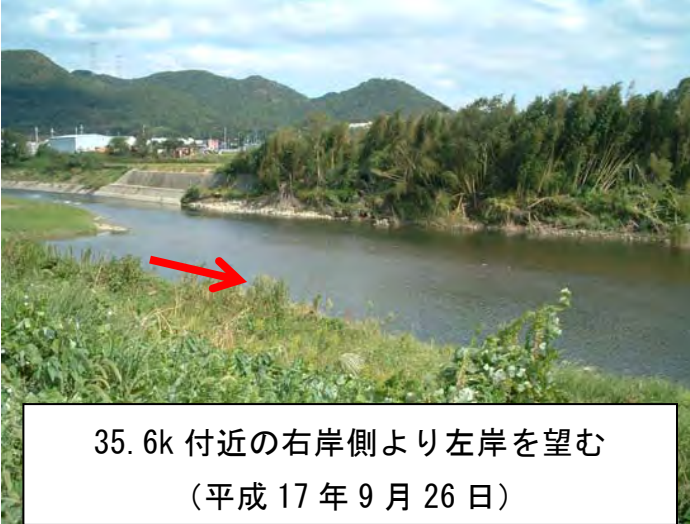
<p>35.6k付近の右岸側より左岸を望む (平成17年9月26日)</p>

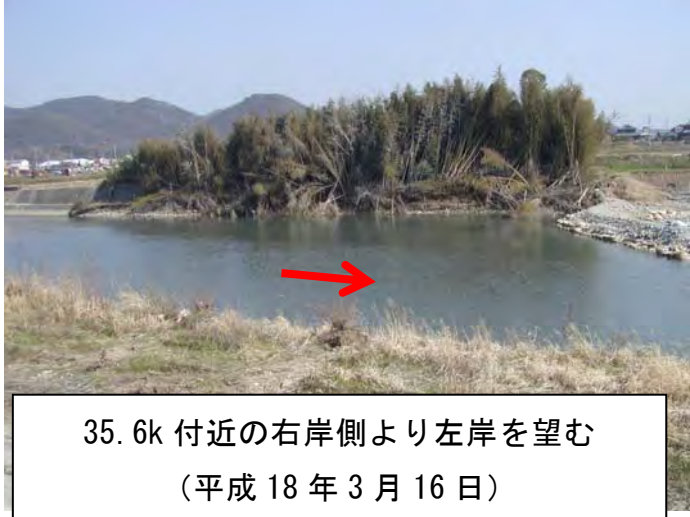
<p>⑤-2</p>

<p>35.6k付近の右岸側より左岸を望む (平成18年3月16日)</p>	
<p>⑤-3</p>

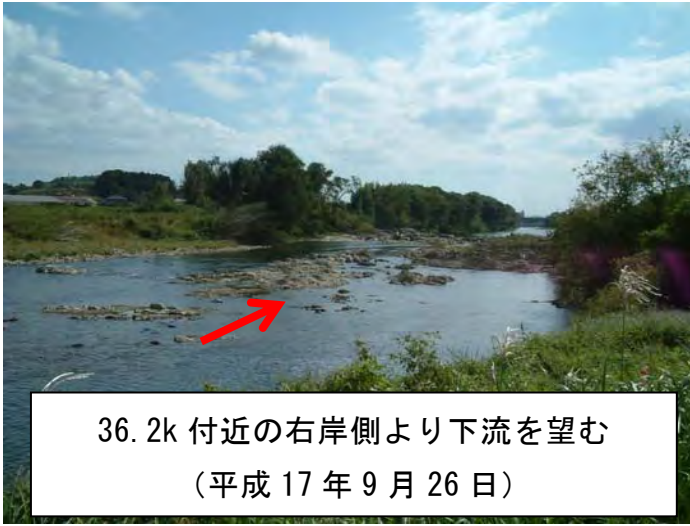
<p>36.2k付近の右岸側より下流を望む (平成17年9月26日)</p>
