1. 加古川台風23号の被害状況

2. 加古川台風23号に対する緊急災害対応の方針

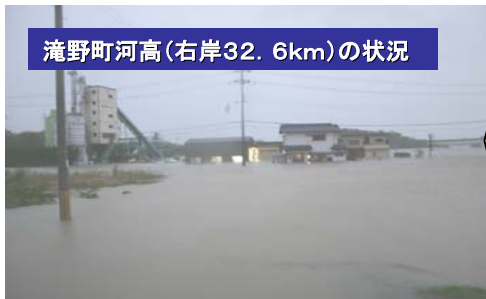
洪水時の状況

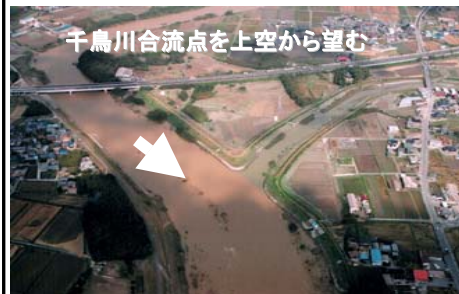
洪水時の状況

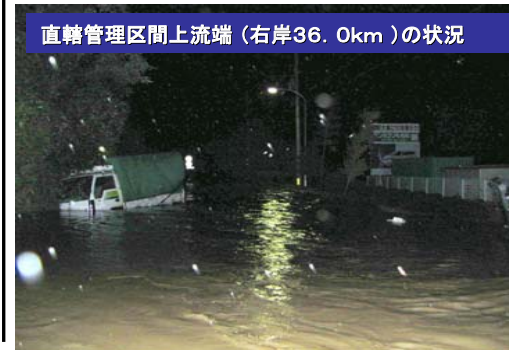
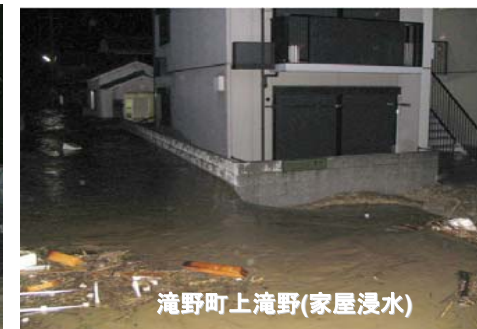
洪水時の状況

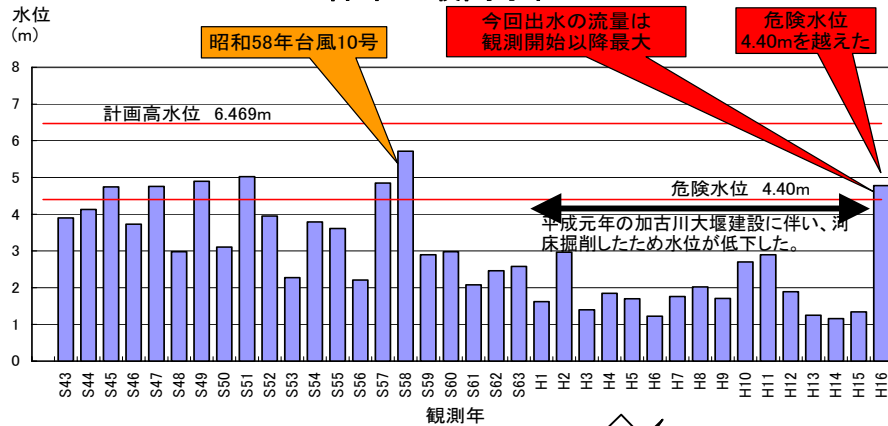
各年の最高水位

国包地点諸元	流域平均2日雨量	最高水位	最大流量
昭和58年 秋雨前線	234mm	5.72m	4721m ³ /s
平成16年 台風23号	225mm	4.78m	5510m ³ /s(暫定)

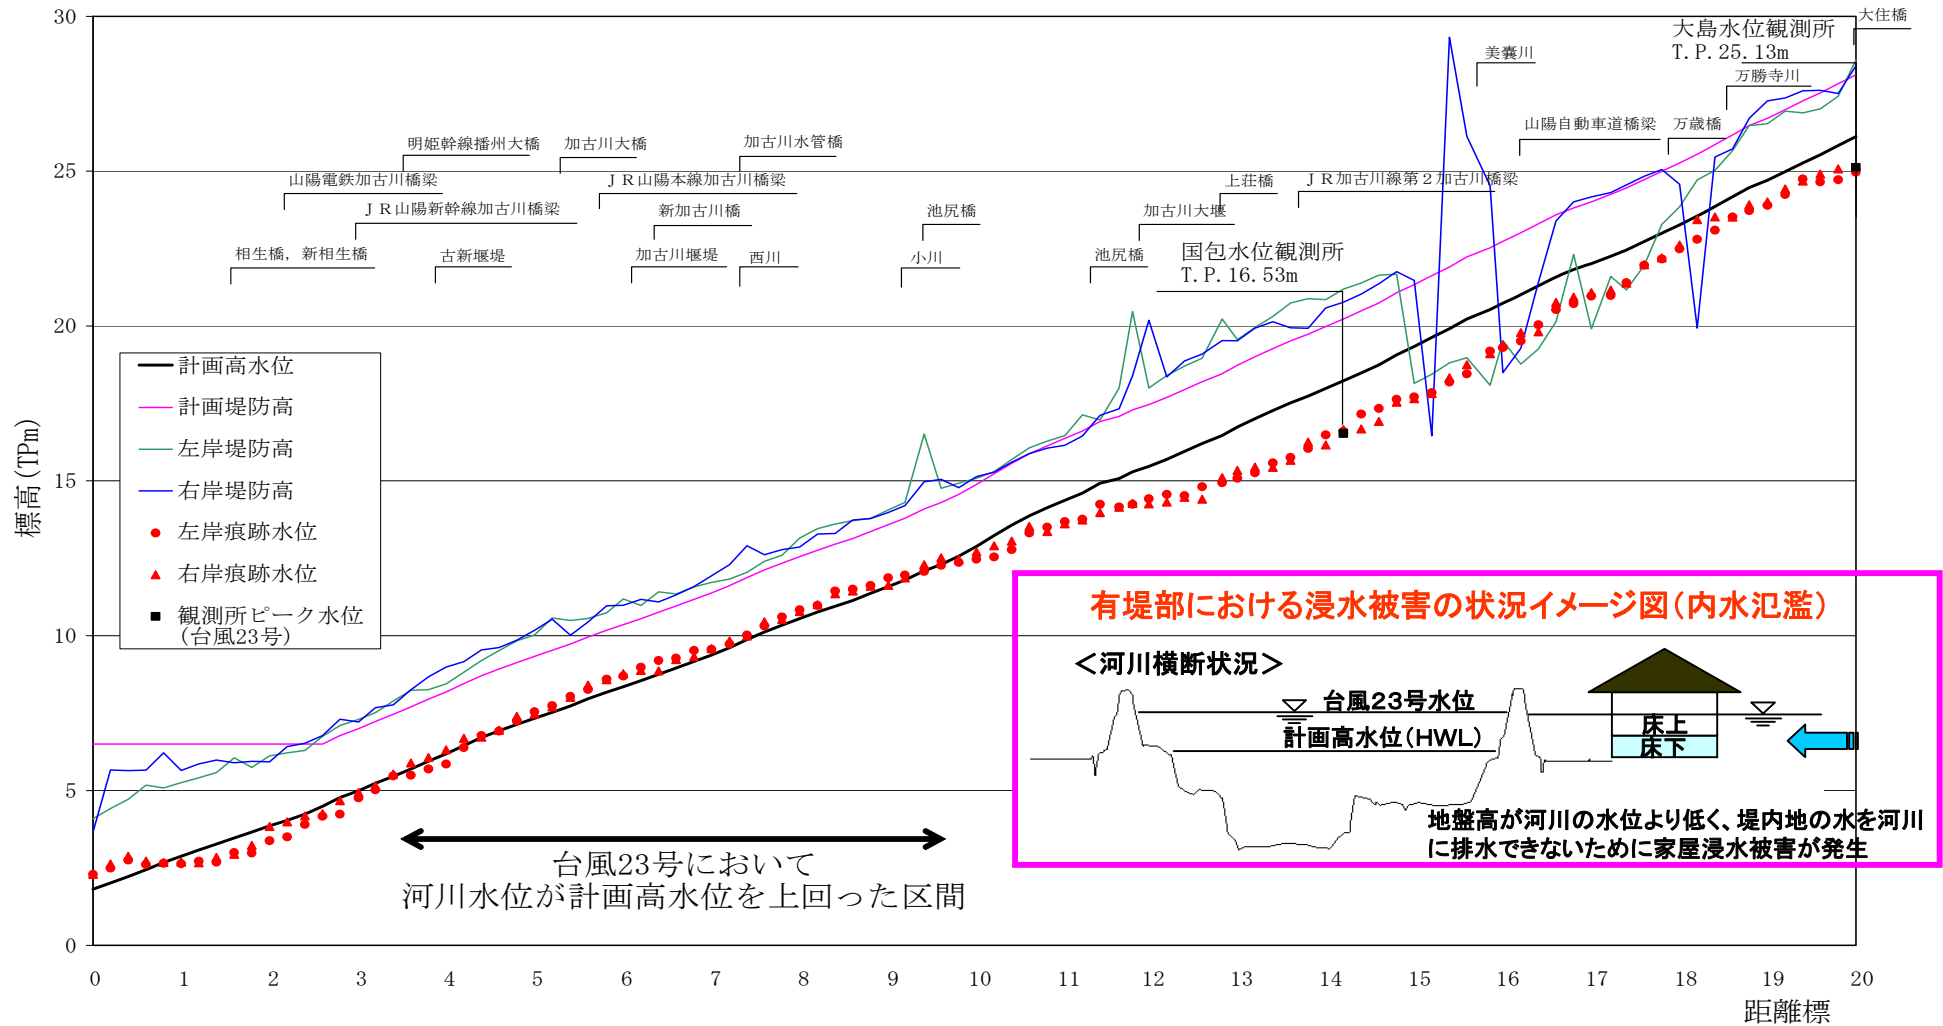
台風23号における加古川水位縦断図(1/2)

台風23号は国包観測開始(昭和44年～)以降では最大流量の洪水 ①

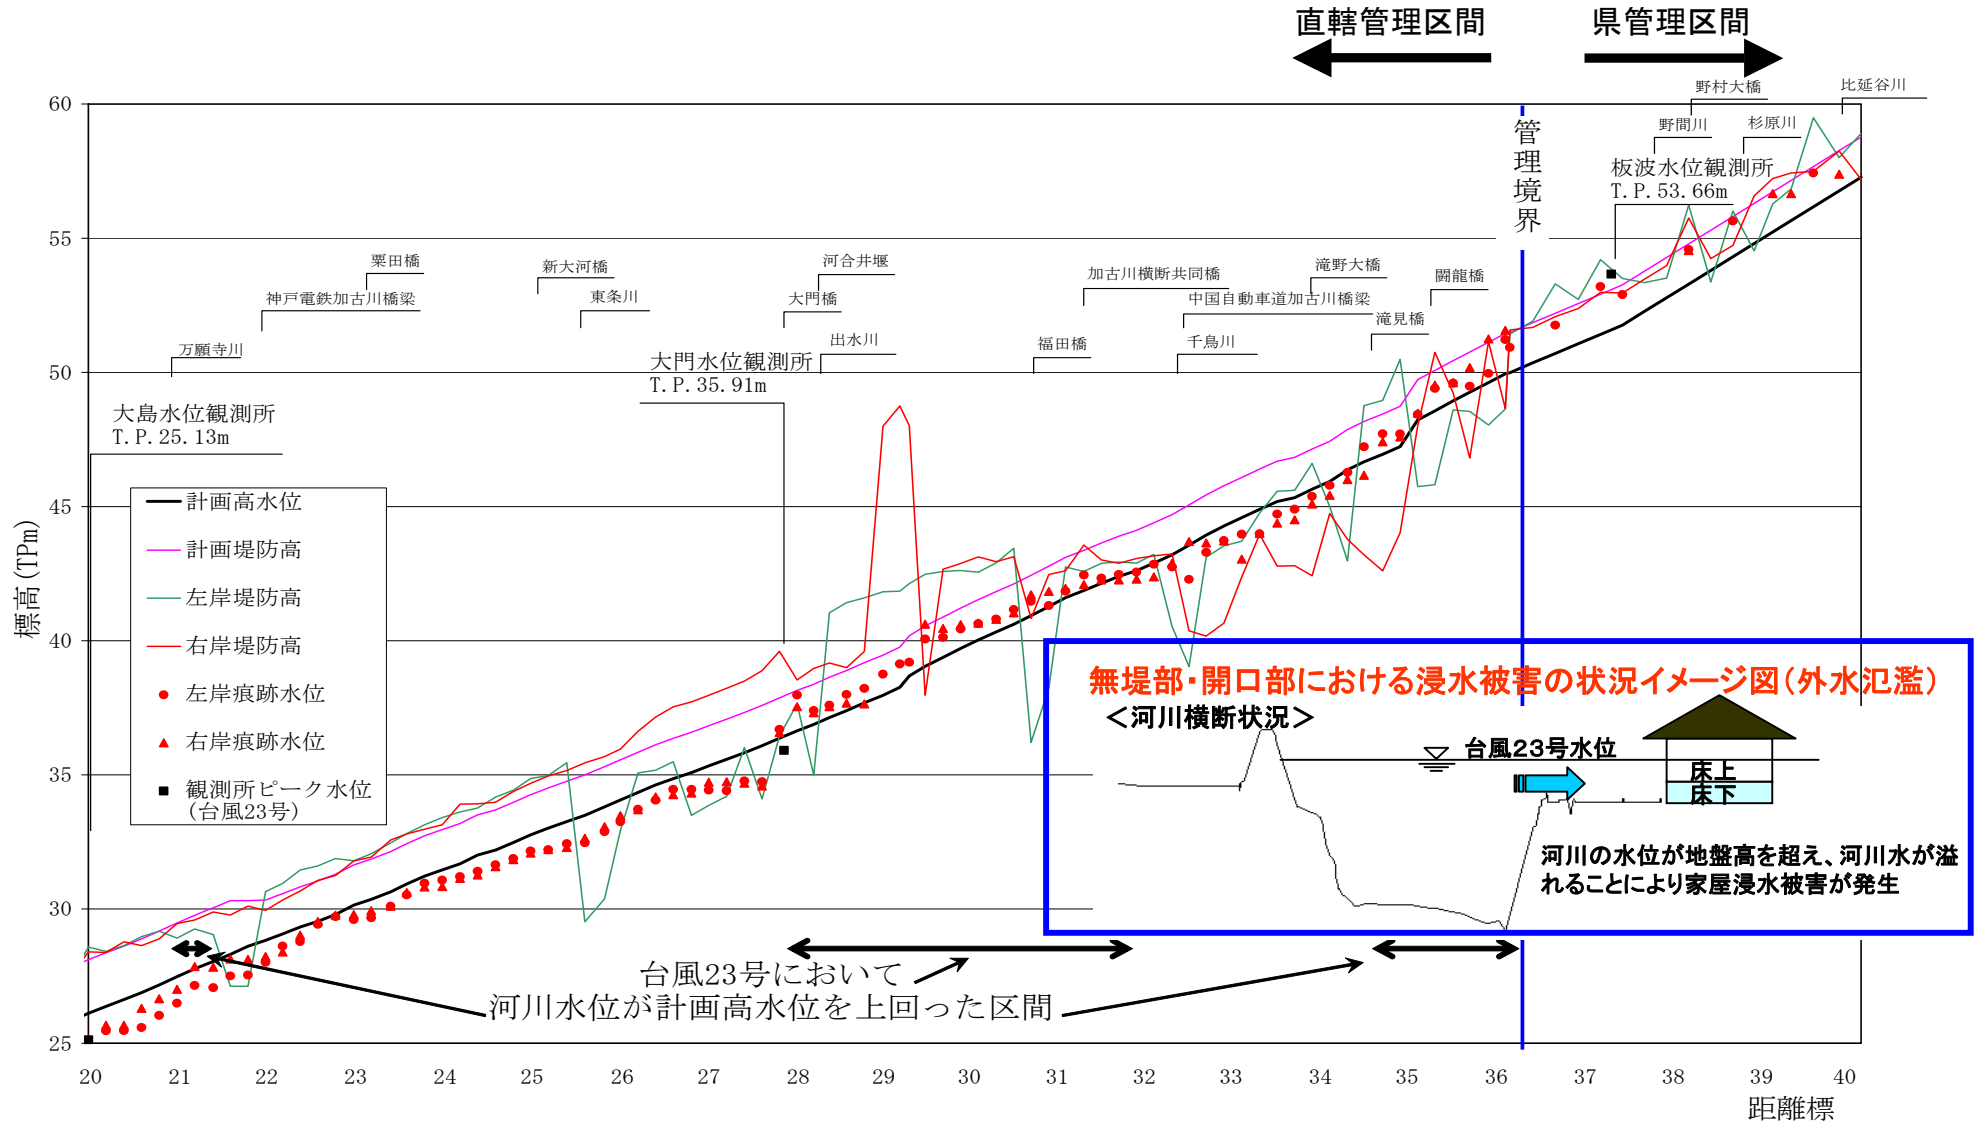
台風23号における加古川水位縦断図(2/2)

台風23号は国包観測開始(昭和44年~)以降では最大流量の洪水 ②
