加古川流域の概要

平成20年7月16日

国土交通省近畿地方整備局
姫路河川国道事務所

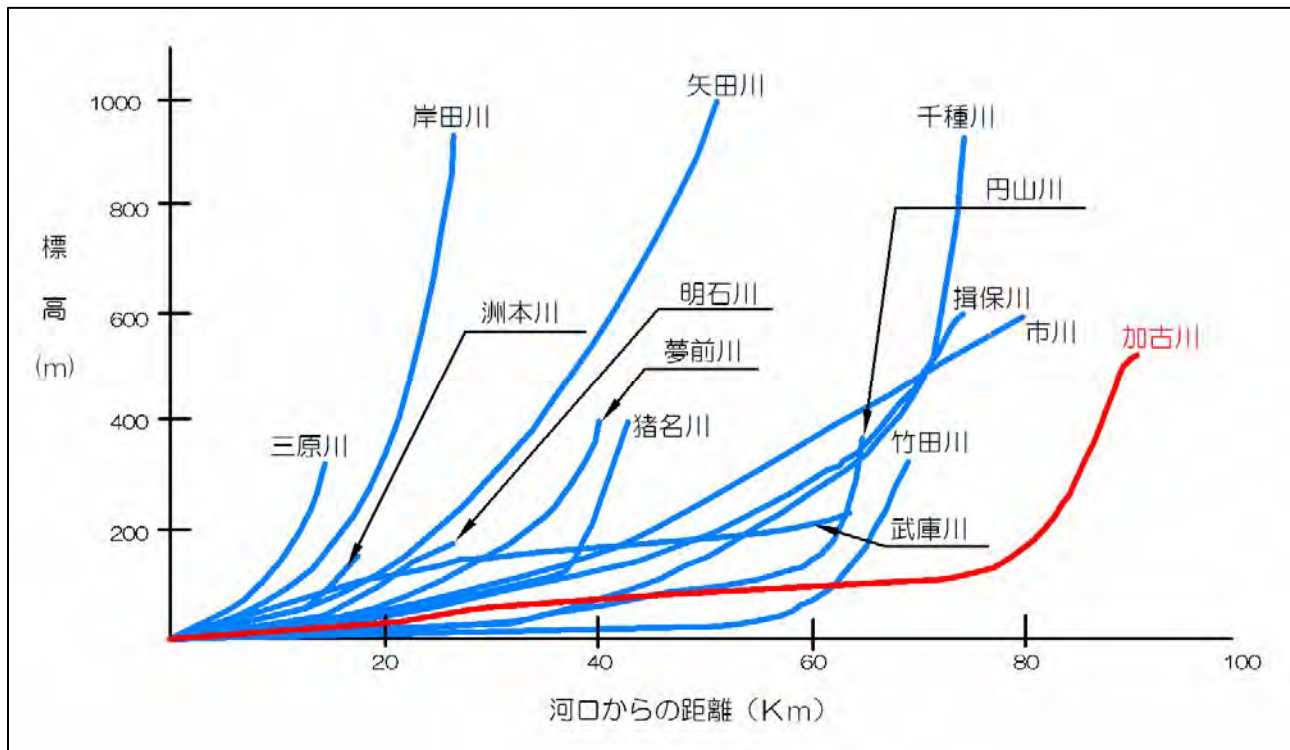
加古川の河床勾配は兵庫県内の河川と比較して緩い。

加古川と他河川の河床勾配

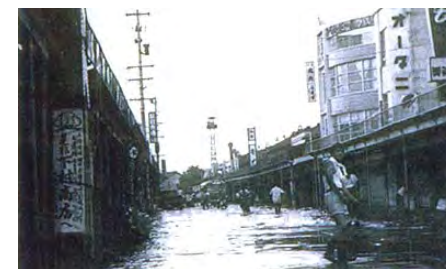
西脇市内の浸水状況（昭和40年）

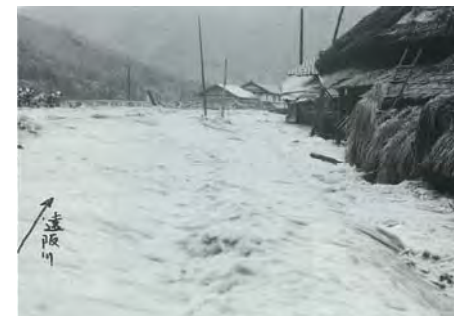
遠阪川の溢水（丹波市青垣町：昭和40年）

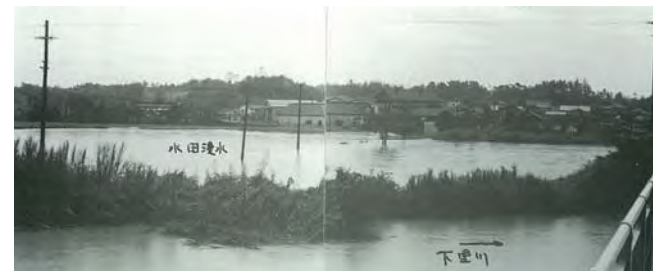
加西市の浸水状況（昭和51年）

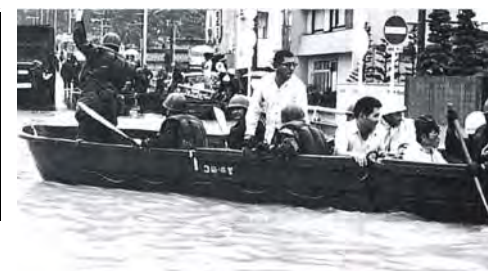
高砂市内の浸水状況（昭和51年）
