1.2.2.治水計画の変遷

1.2.3.既定計画

1.2.4.治水対策(主な工事内容)

1.3.利水の現状

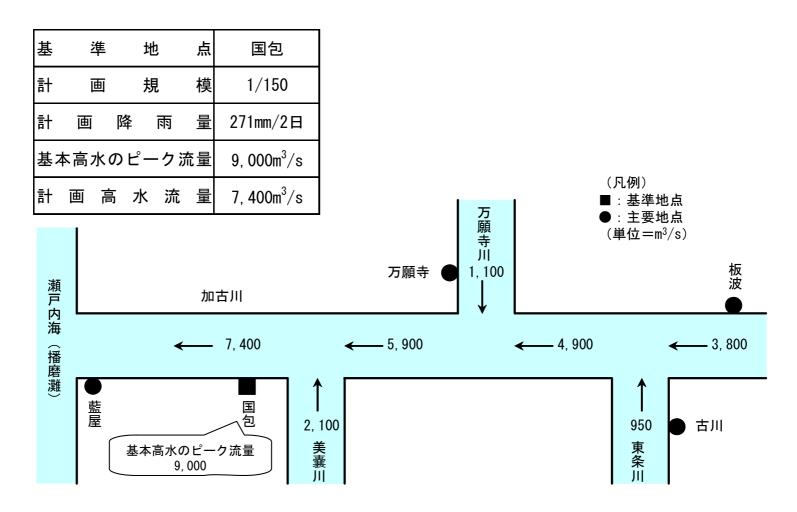
現計画(S57年加古川水系工事実施基本計画)

S57 加古川工事実施基本計画(流量改定)

基準点:国包

計画規模: 1/150

基本高水のピーク流量 : 9,000m³/s 洪水調節施設での調節量 : 1,600m³/s 河道への配分流量 : 7,400m³/s

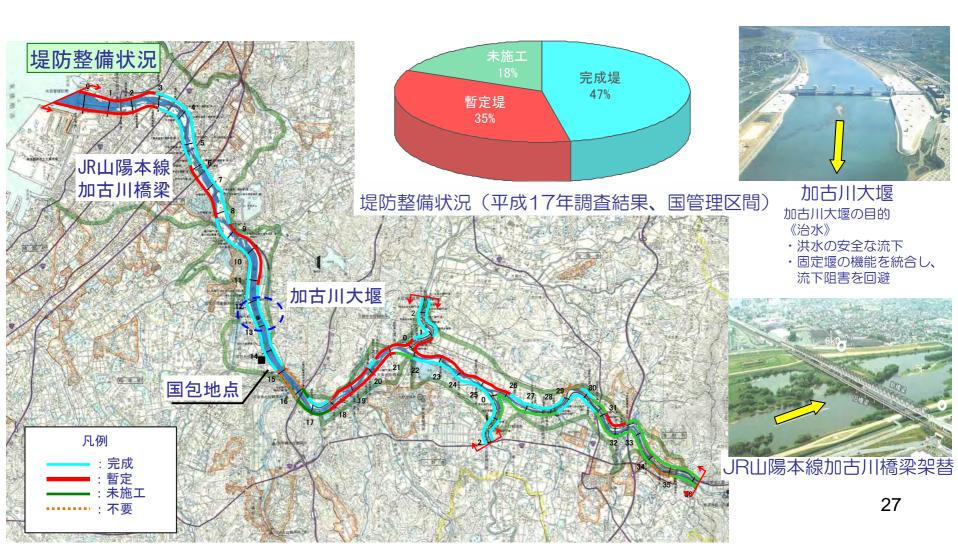
概ね8割の区間で堤防が整備されている(暫定堤を含む)。

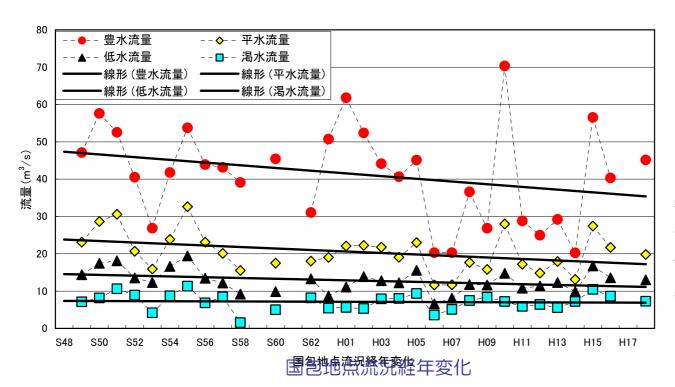
1.3.1.河川流況

流量減少の傾向が見られる。

豊水流量:1年を通じて95日は

これを下回らない流量

平水流量:1年を通じて185日は

低水流量:1年を通じて275日は

渇水流量:1年を通じて355日は

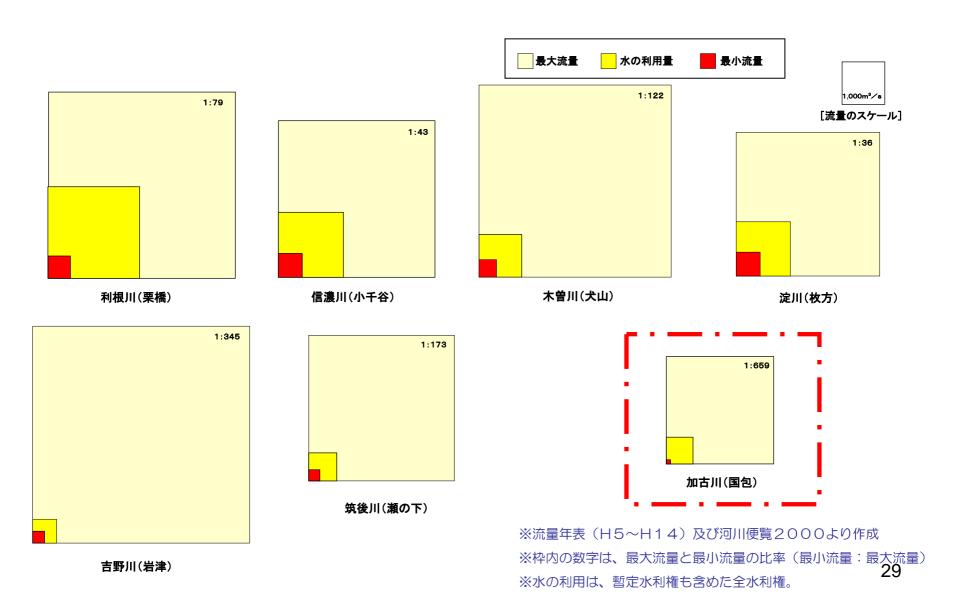
流況は比較的安定していないと考えられる。

※淀川については、琵琶湖周辺域の水利用分は除く。

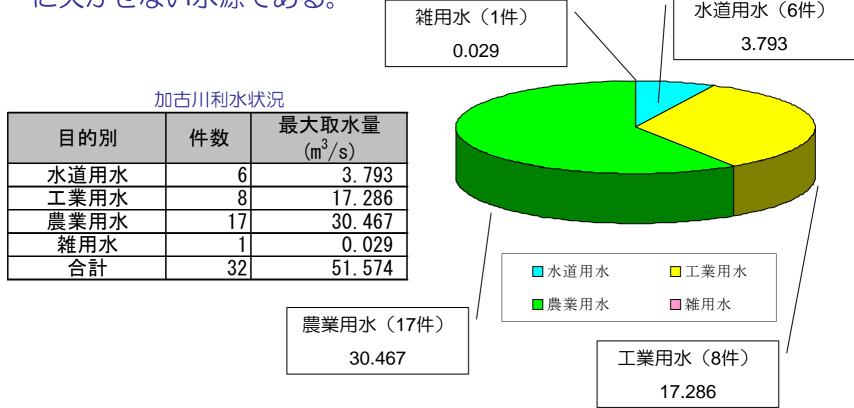
利水状況

古くから農業用水を主体として利用されており、現在でも、上水道用水、工業用水等多岐にわたり利用され、東播磨地域の発展

に欠かせない水源である。

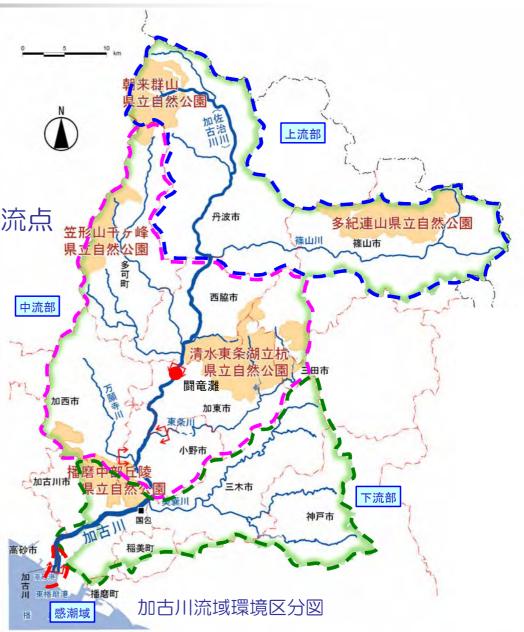
1.4.1.河川環境区分

上流部:篠山川合流点~源流

中流部:美の川合流点~篠山川合流点

下流部:古新堰堤~美の川合流点

感潮域:河口~古新堰堤
