加古川流域委員会 第4回 資料  
河川整備内容について

平成20年10月29日

国土交通省近畿地方整備局  
姫路河川国道事務所

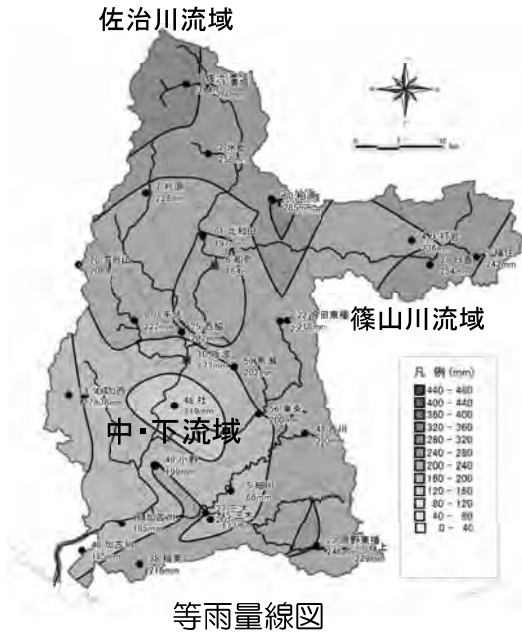
台風経路図

## 降雨の特徴について〔H16.10洪水〕

◎ 国包地点、板波地点  
流量最大洪水

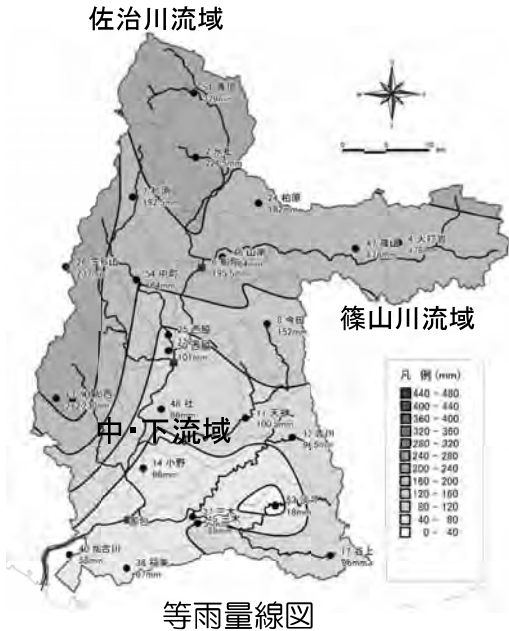
台風経路図

# 降雨の特徴について〔H2.9洪水〕

◎ 浸水戸数が近年最大であった洪水
