## ② 干潟について

### 干潟の変遷（航空写真）

### 干潟保全を目標とした順応的管理について

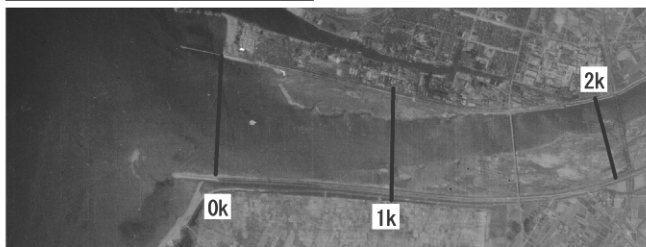
昭和22年10月撮影

- ・ 経年的に、干潟は同じ場所に存在している

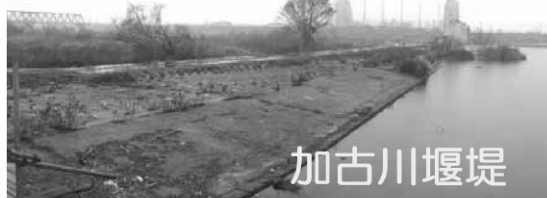
古新堰堤・加古川堰堤 現況平面図

- ・ 加古川堰堤にて取水している
- ・ 古新堰堤にて潮を止めている

高砂市工水  
高砂市上水  
六ヶ井用水
