③ 堤防の役割について

④ 対策による水位の変化について

閻龍灘について

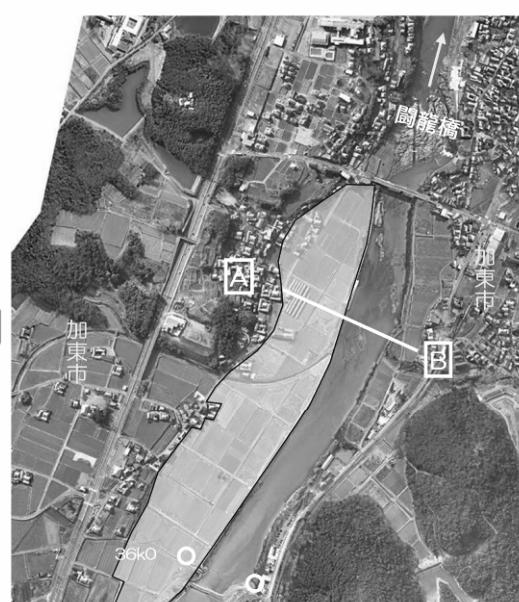
加古川 築堤横断イメージ図

横断図

▽H16.10水位

▽掘削後水位

□ : H16.10浸水区域

□ : 掘削箇所

- 整備計画期間中は、閻龍灘の露岩を保全する方向

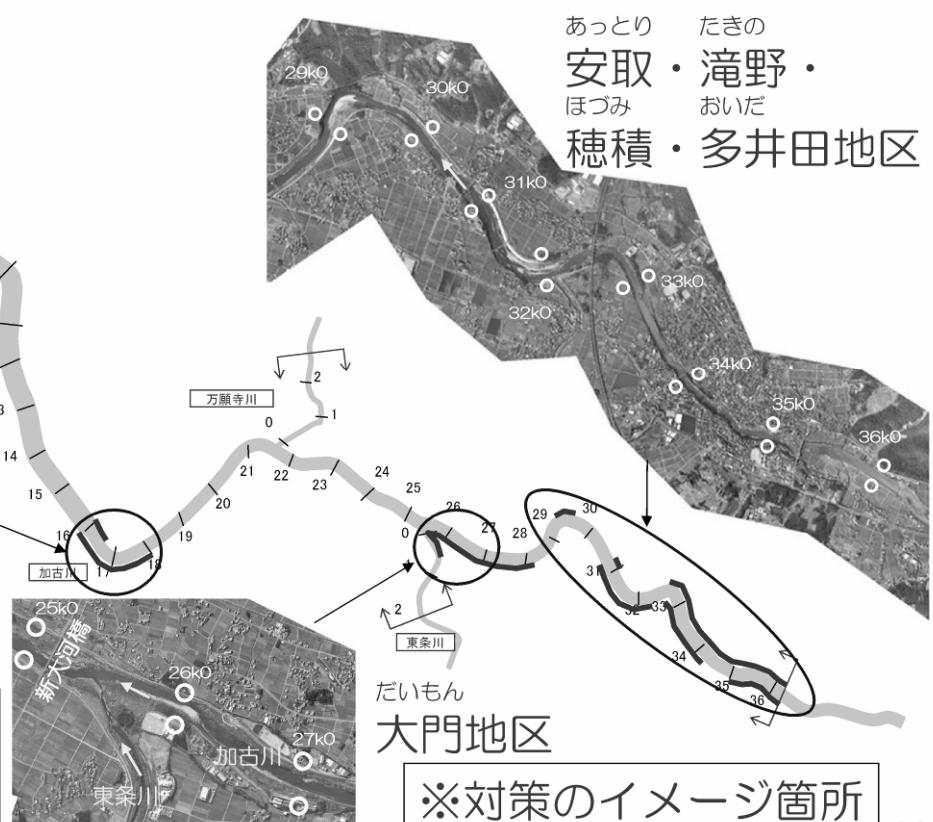
堤防が整備されていない地区が存在する

— : 堤防未施工区間
