加古川流域委員会 第8回 資料
河川整備内容について

平成21年3月25日

国土交通省近畿地方整備局
姫路河川国道事務所

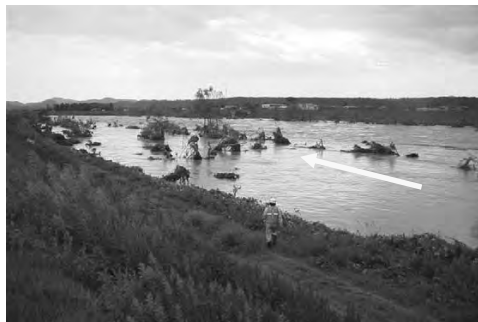
H16.10洪水時の樹木群
(26k付近)

①河道内に樹木が繁茂した場合、洪水の流下阻害となる

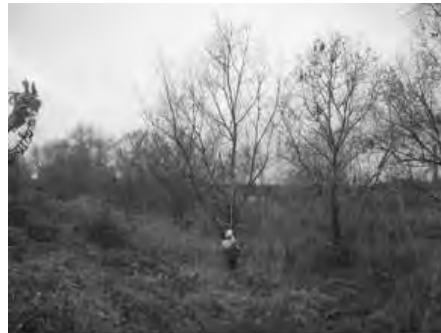
治水上支障となる樹木群
(古新堰堤下流)

②治水上支障となる樹木群は伐採する

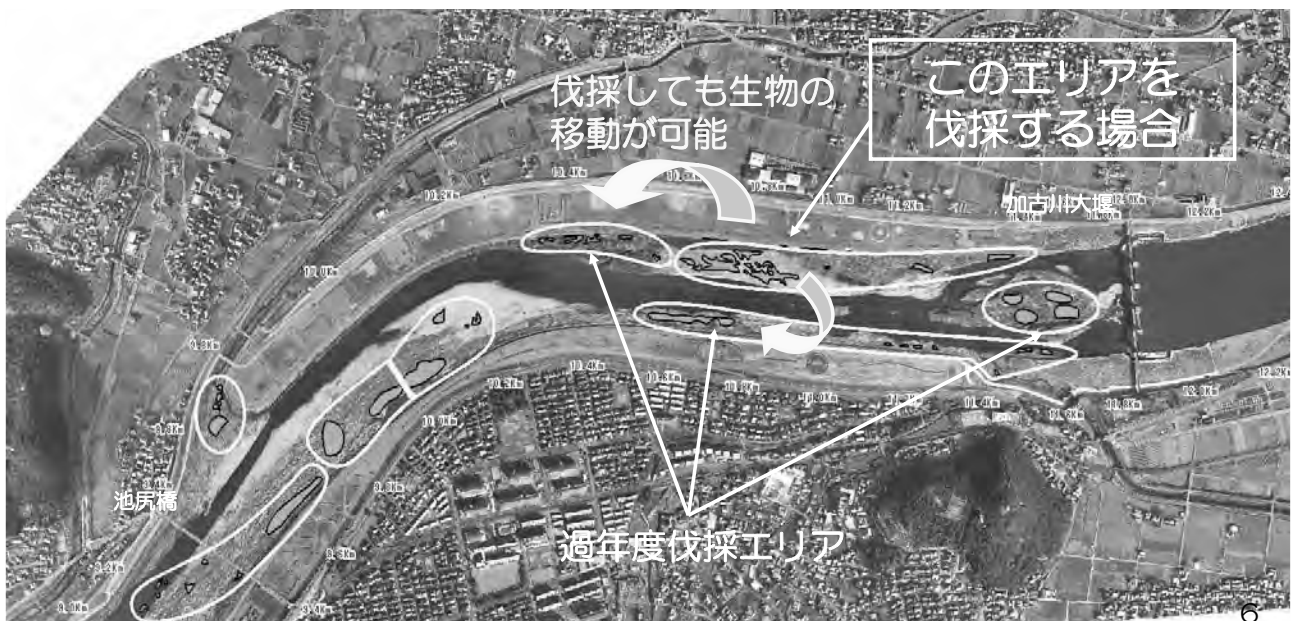
輪伐方法について

- ・ 隣接する樹木群が生物の生息に適した状態となるまで伐採しない
- ・ 行動範囲が狭い生物にも配慮して輪伐箇所を設定する

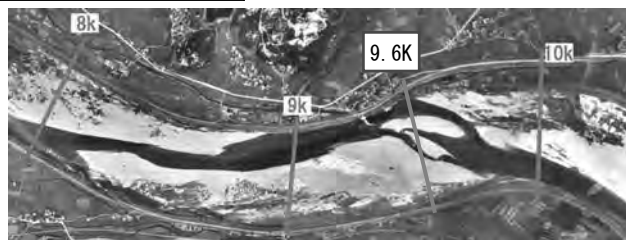
河道状況の変遷

加古川9.6k：砂州→草地

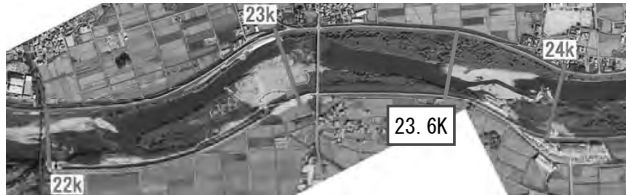
河道状況の変遷

加古川23.6k：砂州→樹林

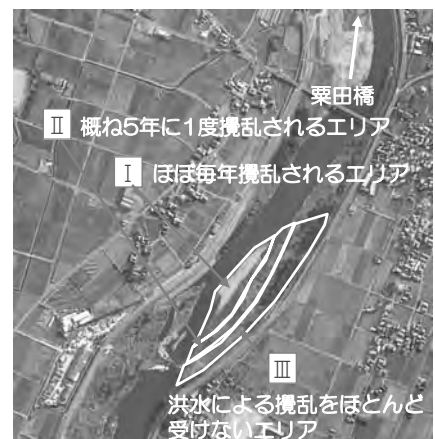
○河川の営力を活用し、メンテナンス負荷の小さい河道管理を目指す

—— 掘削断面
—— 現況断面

エリアⅢ：洪水による攪乱をほとんど受けないエリア

エリアⅡ：概ね5年に1度
かくらん
攪乱されるエリア

エリアⅠ：ほぼ毎年攪乱されるエリア

試験地のイメージ

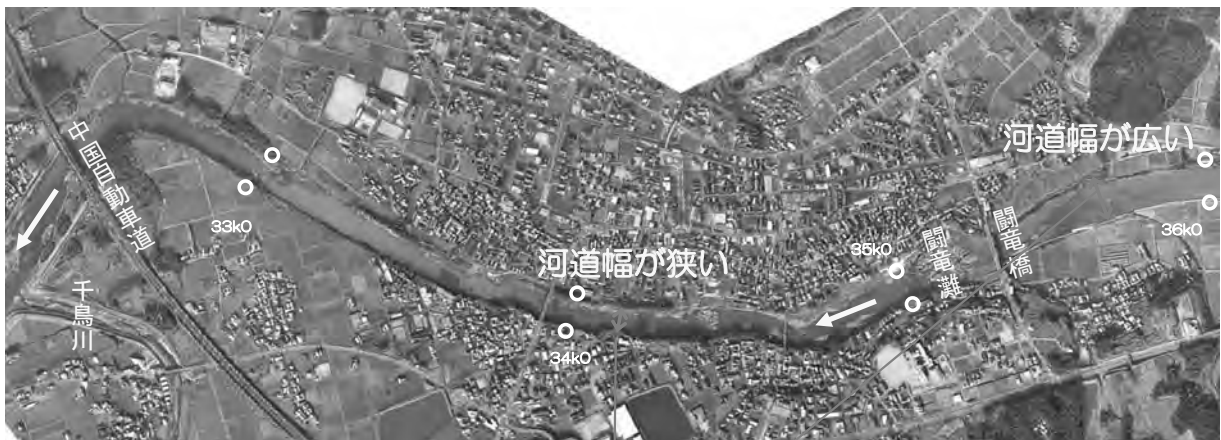
上流区間の河道幅の現状について

- ・ 闘竜灘より下流区間は川幅が狭く、上流区間は川幅が広い

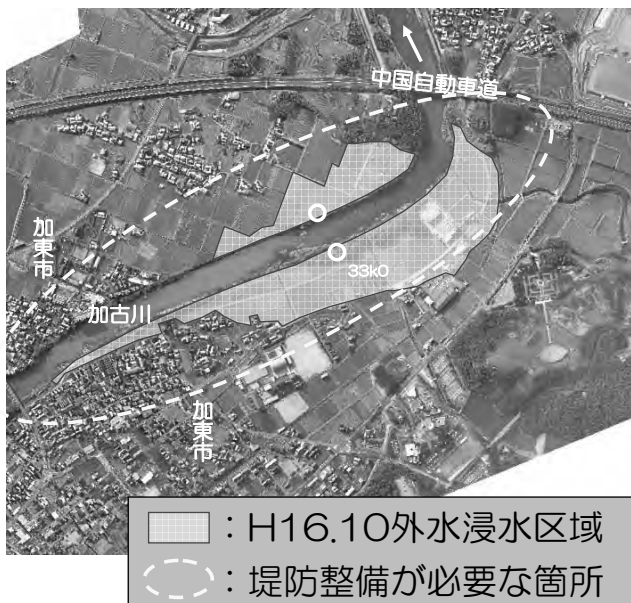
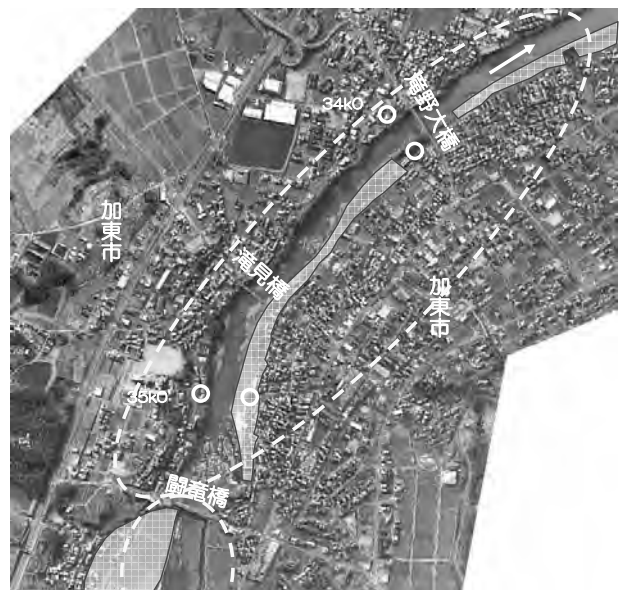
滝野地区

※堤防整備が必要な箇所はあくまでもイメージであり、実際の施工箇所とは異なる

具体的な対策の考え方

- ・ 川沿いに家屋が連担している地区では町づくりと一体となった整備を検討する
