# 第3回 加古川流域懇談会

～ 事業の進捗状況について ～

1. 流域の概要	1
2. 流域の社会情勢の変化	2
3. 進捗点検結果	8
4. 地域の動向	50

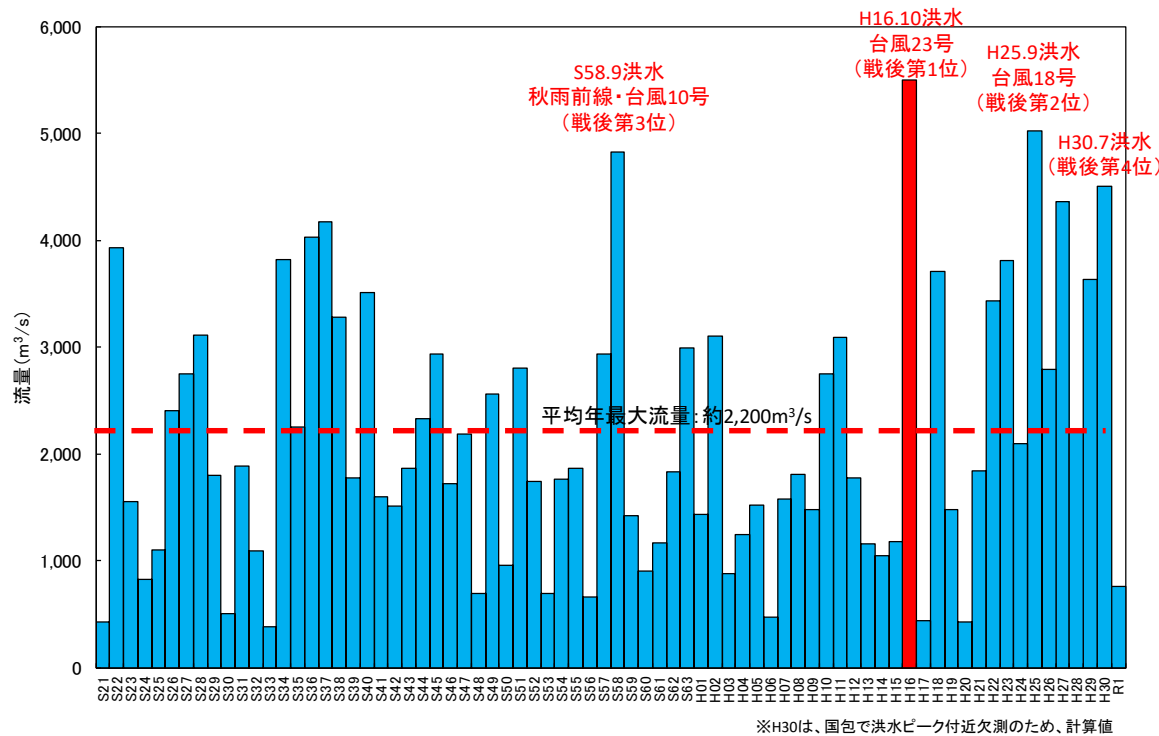
### ■加古川における洪水発生状況(国包地点年最大流量)

○前回の流域懇談会が実施された平成28年度以降、平成30年7月に、戦後第4位の流量（国包地点）を記録する洪水が発生し、上流部の加東市滝野地区等において家屋浸水等の被害が発生している。

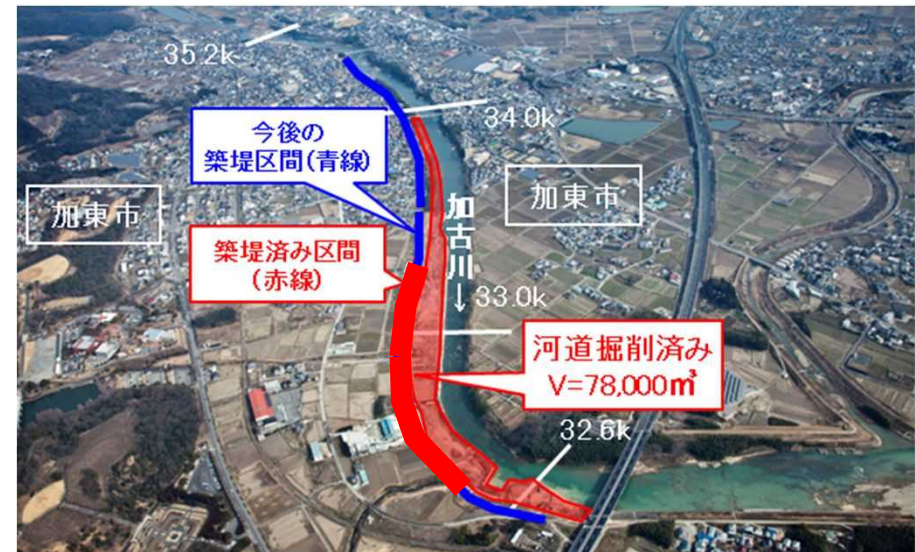
平成30年7月豪雨時の水位低減効果

○加古川では平成16年台風23号洪水により甚大な被害が発生した加東市滝野地区において、再度災害防止のための築堤、河道掘削を実施中。平成29年度からは、加東市滝野地区を緊急対策特定区間に設定し、重点的に築堤や河道掘削を実施中。  
 ○平成30年7月豪雨では、これまでの治水対策により、水位が約0.5m低減し、滝野地区の浸水被害を軽減することができた。

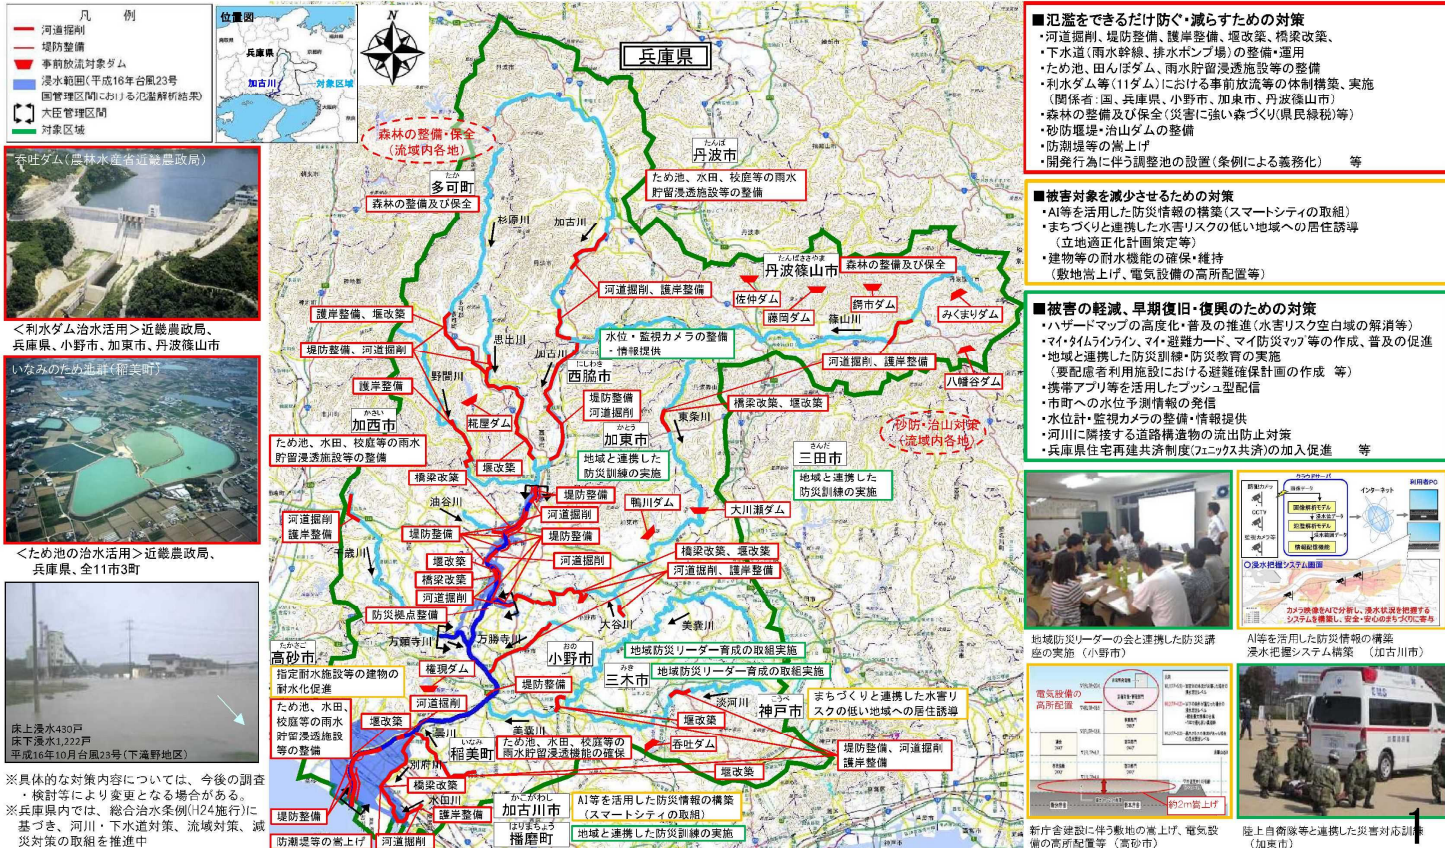
### 加古川水系流域治水プロジェクト 【位置図】

○令和元年東日本台風では、各地で戦後最大を超える洪水により甚大な被害が発生したことを踏まえ、加古川水系においても、約6,000箇所以上あるため池の治水活用や利水ダム等(11ダム)の活用により、洪水の流出抑制を図るとともに、被害軽減のための避難等の対策を含む事前防災対策にあらゆる関係者が連携して取り組み、国管理区間においては、戦後最大規模洪水である平成16年台風23号洪水と同規模の洪水に対し、浸水被害を防止し、流域における浸水被害の軽減を図る。

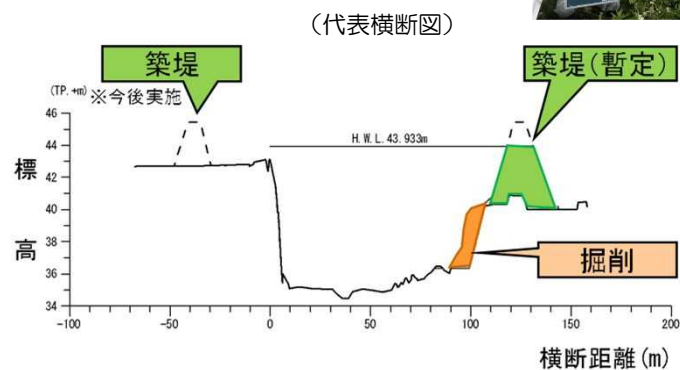
(代表横断面図)

○浸水被害が頻発している滝野・多井田地区（33.0k 付近）において、治水安全度を向上させるため、H29年度、H30年度に河道掘削を実施した。また、H28年度より滝見橋の改築や築堤に着手している。

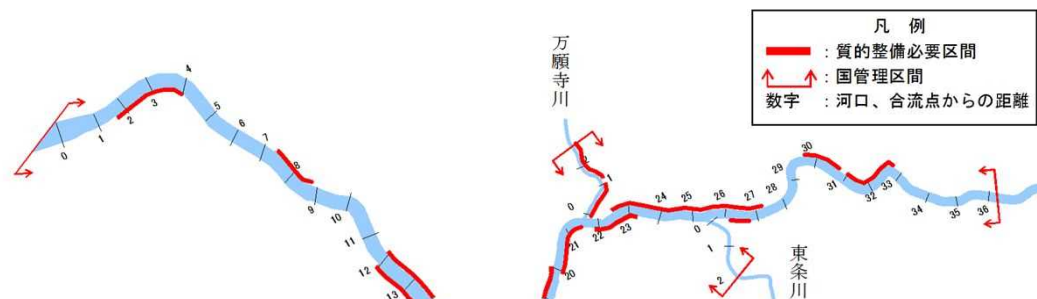
堤防の浸透対策箇所

○ 浸透に対する堤防の安全性が低い区間（対策が必要な区間）の中でも、特に安全性が低く、被災履歴のある箇所について、優先的に堤防の強化を実施する。

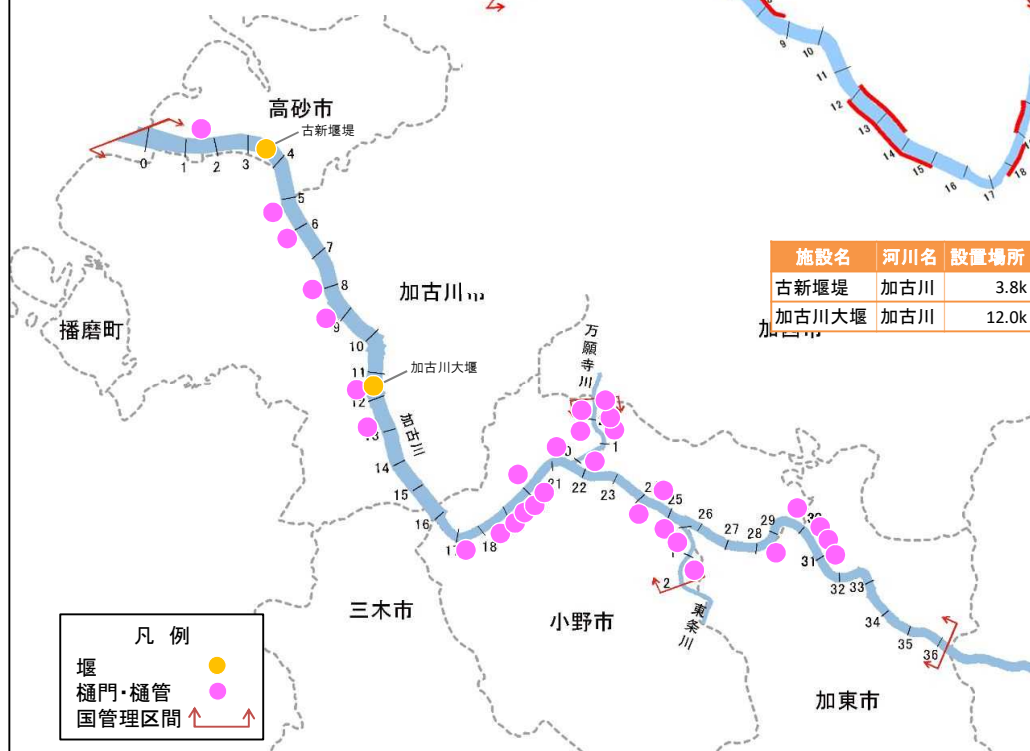
耐震性能点検施設位置図

○ 地震対策として、河川管理施設（堤防・樋門・堰等）の耐震性能の照査を実施するとともに、必要に応じて対策を実施する。

- 加古川の堤防は、照査の結果、現状では全川に渡って耐震性に問題が無いことを確認済み。
- 南海トラフ津波対策として、津波遡上区間（河口部～3.5k付近まで）について、L2相当の地震に対する耐震性の照査を優先的に実施。
- 津波遡上区間外の樋門等の管理施設は、背後地の状況等を踏まえ、優先順位を付けて耐震照査を実施中。

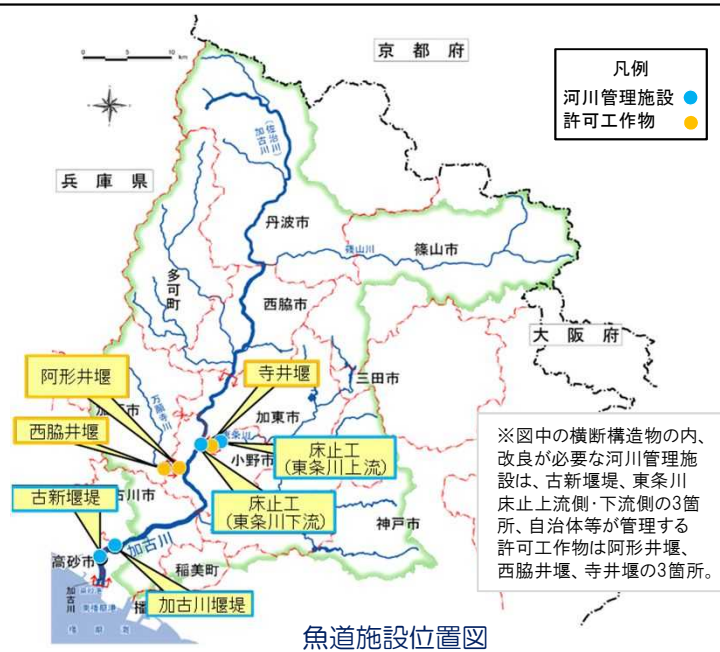
魚道の改良検討イメージ（上下流の連続性の再生）

- 魚類の遡上状況等の把握を行い、魚類や甲殻類がのぼりやすい魚道を検討し、必要に応じて河川管理施設の魚道の改良等を実施する。
- 許可工作物の堰等において、施設管理者と連携して魚道の改良等の調整・支援を実施する。

※図中の横断構造物の内、改良が必要な河川管理施設は、古新堰堤、東条川床止上流側・下流側の3箇所、自治体等が管理する許可工作物は阿形井堰、西脇井堰、寺井堰の3箇所。

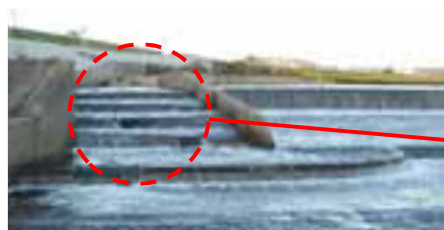
改良前

魚道プール内に剥離流による気泡が発生し、魚類等の遡上に好ましくない構造となっていた。

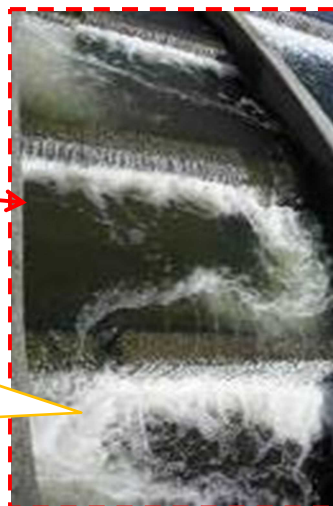
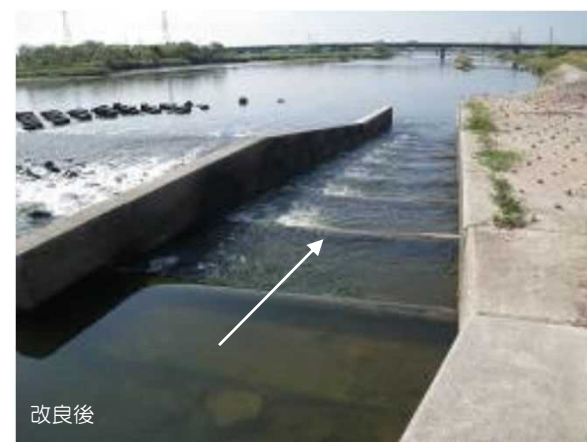
改良後

※傾斜式隔壁への改良により魚道内の流況が改善。

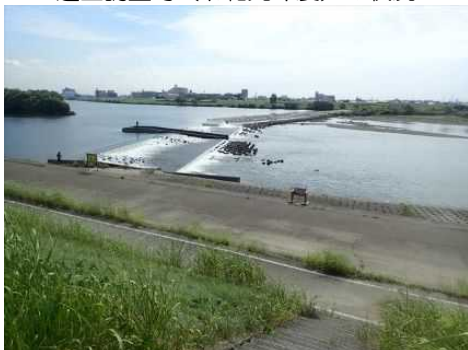
遡上調査時（令和元年度）の状況

○古新堰堤では調査年による遡上個体数の変動はあるが、右岸魚道、中央魚道ともに、遊泳性の異なる魚類等が遡上できており、遡上機能に支障はなく、上下流の連続性は確保されている。

【中央魚道】ハーフコーン式魚道

【右岸魚道】傾斜隔壁式階段魚道

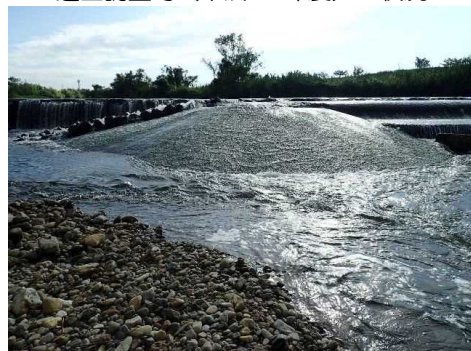
遡上調査時（平成30年度）の状況

【床止下流魚道】斜路式魚道

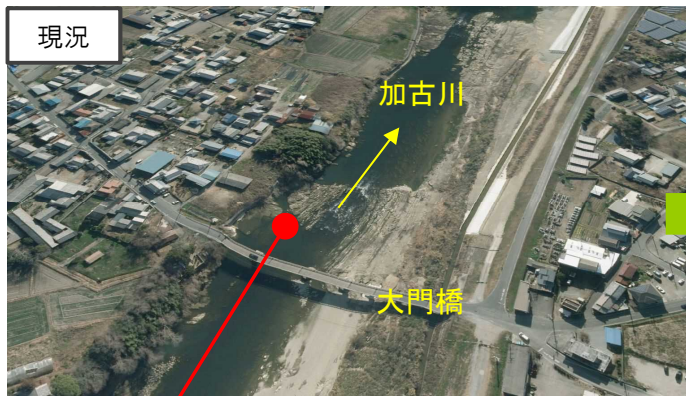
現況

流況解析等を実施し、甌穴部を極力回避した掘削形状を設定。

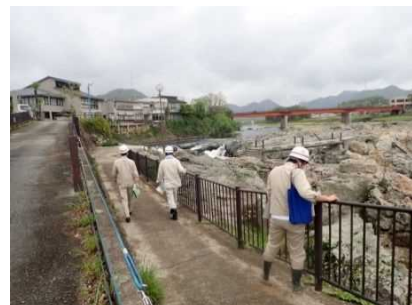
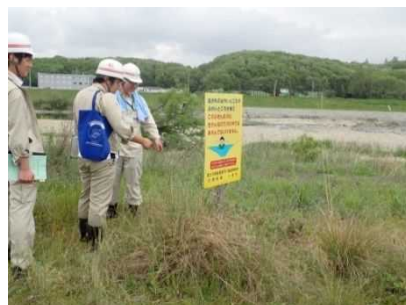
堤防点検の実施状況

加古川の堤防・護岸等の施設には古いものも多く、護岸のひび割れ、堤防の浸食、護岸背面の空洞化による陥没等が発生するおそれがあるため、出水期前・台風期、出水中、出水後、地震後など、堤防や護岸の点検を複数回実施するとともに、堤防や護岸の異状・変状等の有無を把握し、必要に応じて対策を実施。
