# 第3回 大蔵・舞子海岸の空洞対策検討委員会

日 時：令和7年10月24日（金） 10：30～

## カメラ調査状況について(西垂水舞子海岸 防波護岸１)

## 波浪変形計算結果について

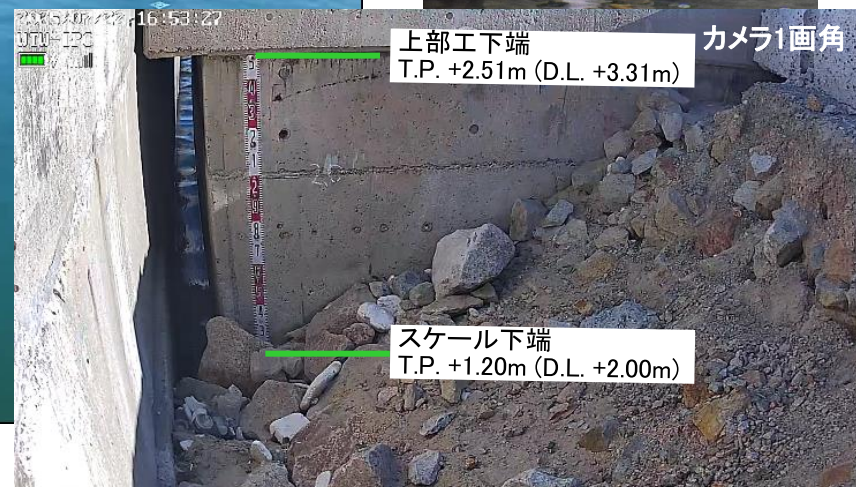
量水標(東側)  
設置状況

- 画像解析による波高確認のため 防波護岸1に量水標(スケール)を設置(令和7年7月22日～8月20日)  
※仮設のスケール(スタッフ)→量水標に変更して設置

上部工下端  
T.P. +2.51m (D.L. +3.31m)

スケール下端  
T.P. +1.20m (D.L. +2.00m)

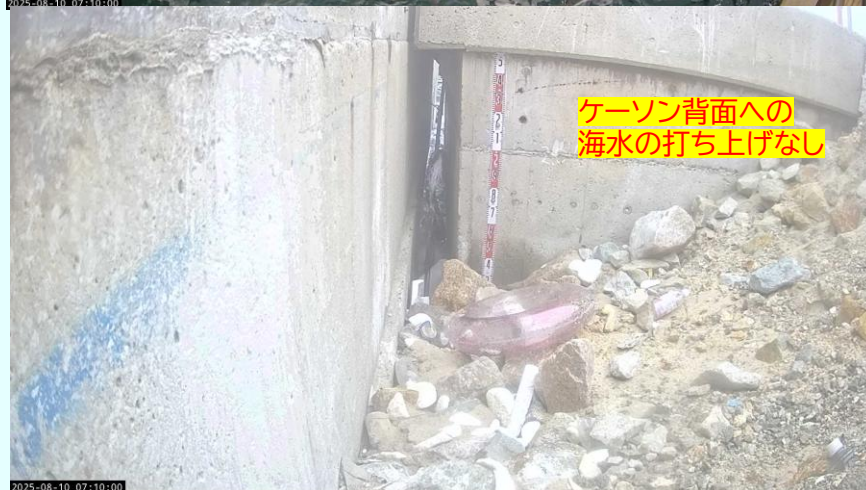
神戸港で有義波高1.2mを観測。  
 (※ 国土交通省港湾局の有義波実況)

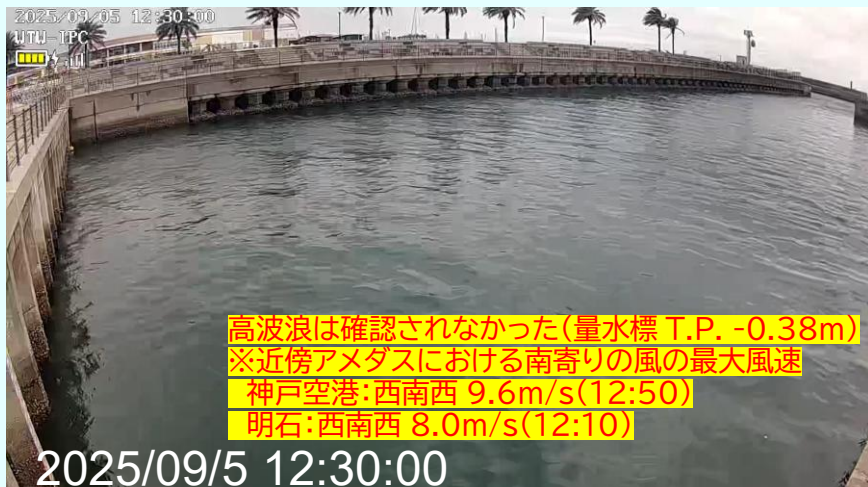
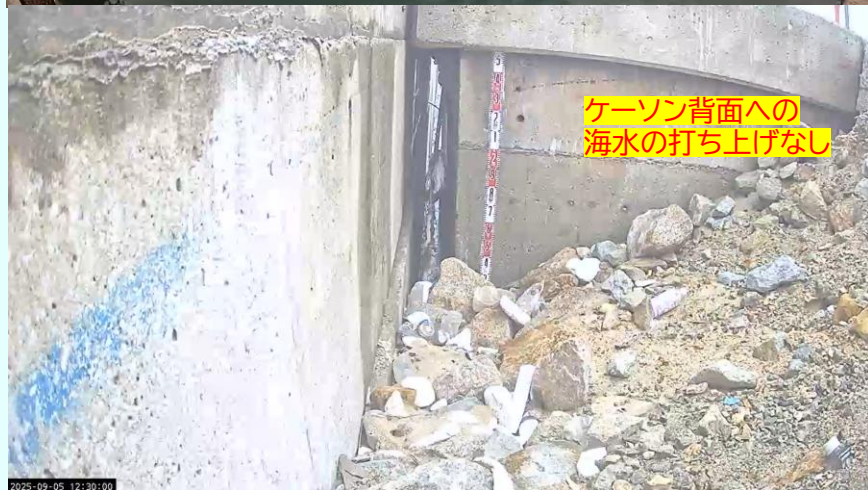
神戸港で有義波高最大0.5mを観測。(※ 国土交通省港湾局の有義波実況)

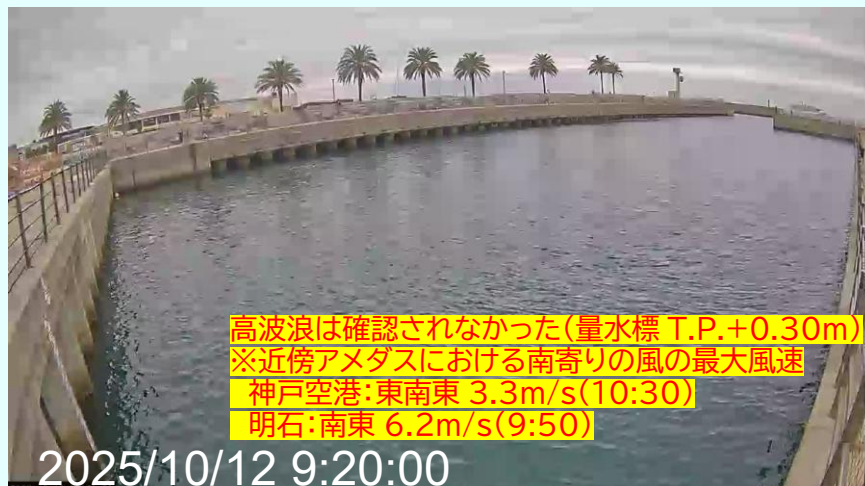
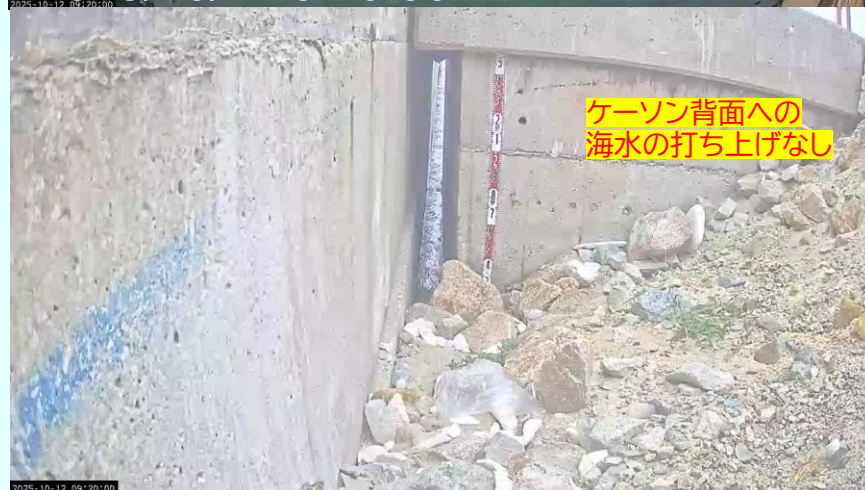
神戸港で有義波高最大0.65mを観測。(※ 国土交通省港湾局の有義波実況)

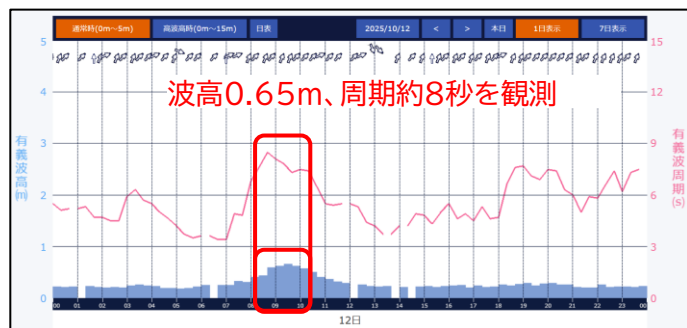
#### 神戸港 波高・波向観測 (ナウファス)※1

- 神戸港(ナウファス)にて波高0.65m、周期8秒、神戸港(気象庁)にて潮位T.P.+0.56mを観測。
- 過去の高波浪と比較すると、上記の波高は年間上位5位を下回る。また、潮位+波高/2も年間上位5位を概ね下回る値となっている。

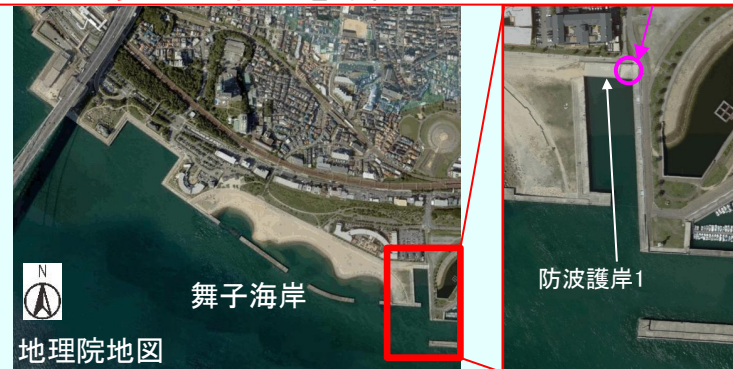
防波護岸1の東部 (最も空洞が大きい箇所)  
⇒ ブシネスクモデルにて、**共振・重複波による  
沖波変形の有無**を確認

- 西系の波浪、東系の波浪ともに、波の屈折による収斂で局所的に波高が高まる箇所がみられるが、空洞確認箇所の波高が周辺と比べ特段高くなるような傾向は確認できなかった。
- 防波護岸1において、共振・重複波による沖波変形の影響を確認した。  
その結果、周期が短い6sのケースでは、防砂板損傷箇所である隅角部周辺において、反射の影響による波高の高まりを確認した。しかし、その他の周期のケースでは、隅角部周辺以外に突堤2でも波高が高まっていることを確認した。  
(防砂板損傷箇所のみでの顕著な沖波変形は、確認できなかった)

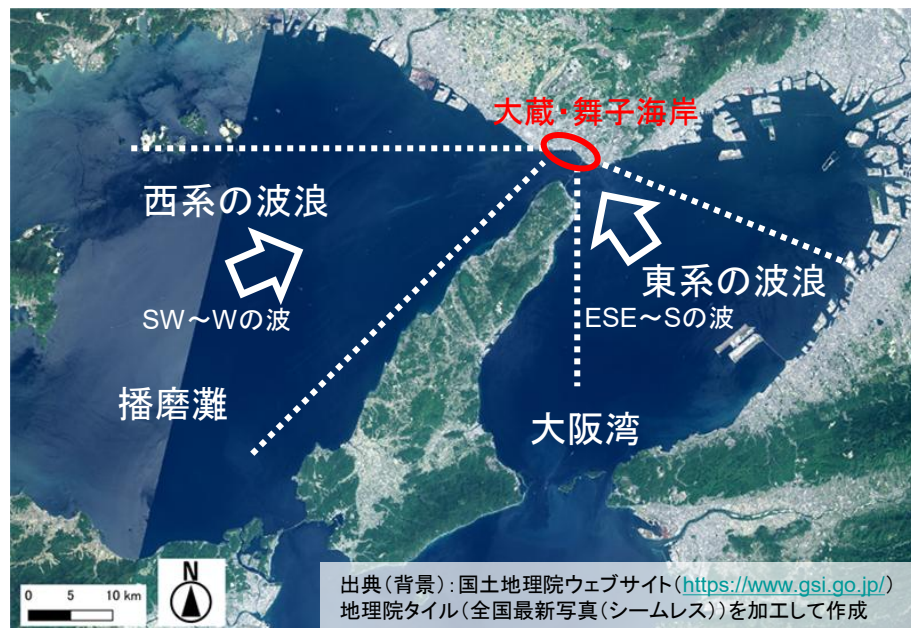
図1 波の来襲イメージ

- 大蔵・舞子海岸は、**西系**の波浪(播磨灘で発達)と**東系**の波浪(大阪湾で発達)が到達(表1)。
- 2015～2024年の**観測値**から、西系と東系について、波浪計算に入力する**対象風況**を設定(表2)。

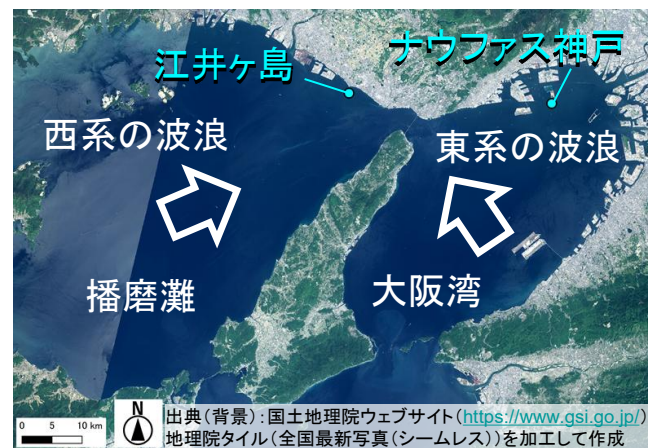
図4 波浪観測地点

- 西系の波浪は江井ヶ島、東系の波浪はナウファス神戸の観測値より、代表擾乱を抽出。
- 両観測所について、2015～2024年における年毎の高波浪(年間上位5位)を整理(図3)。
- 江井ヶ島、ナウファス神戸ともに、10年間の上位3位の高波浪は、2018年台風第20号、2018年台風第21号、2021年台風第09号、の3台風。  
⇒上記3台風を代表擾乱として抽出。

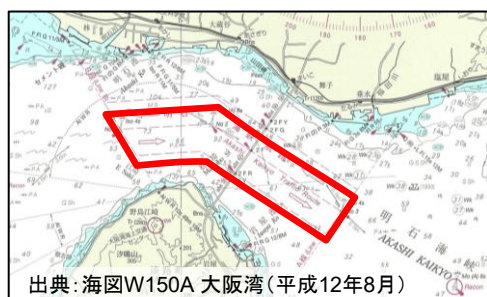
図24 明石海峡航路位置図

- 2025年9月3日～16日の明石海峡航路(図24)の入港予定船舶情報※<sup>1</sup>を収集・整理(図25)。
- 図25をふまえ、3～15万GTの船舶の航走波を技術基準※<sup>2</sup>に準じて試算(図26、図27)。
- 航走波の周期は、横波で最大11s程度、縦波で最大7s程度であり、前述の感度分析ケースの周期は、航走波の周期を網羅していることを確認。

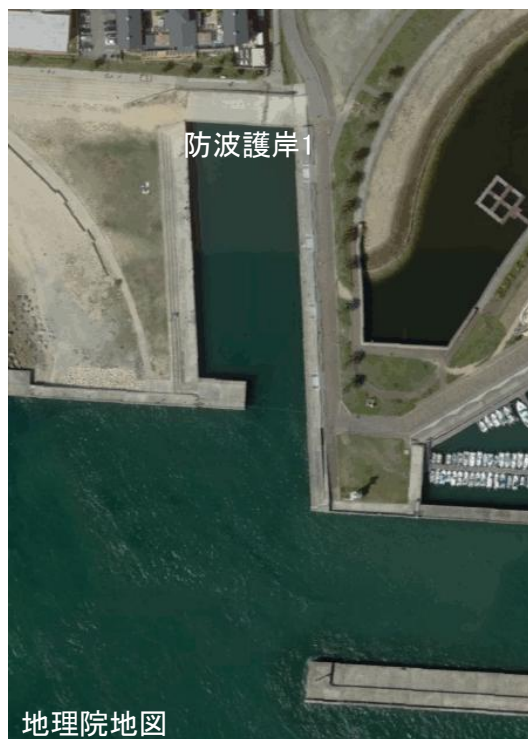
図1 位置図(防波護岸1)

- 水圧式波高計を、波圧低減対策工の実施想定箇所(代表箇所)に設置 **※年内設置を予定**
- ケーソン前面海域と陸側に設置、前後水圧を比較することで効果を検証
- 観測機器は一般的な水圧式波高計(記録間隔**0.1秒**程度)を予定
