# 頻発する豪雨災害を踏まえた 河川のリスク

神戸大学都市安全研究センター  
大石哲

# 西日本豪雨の全体像

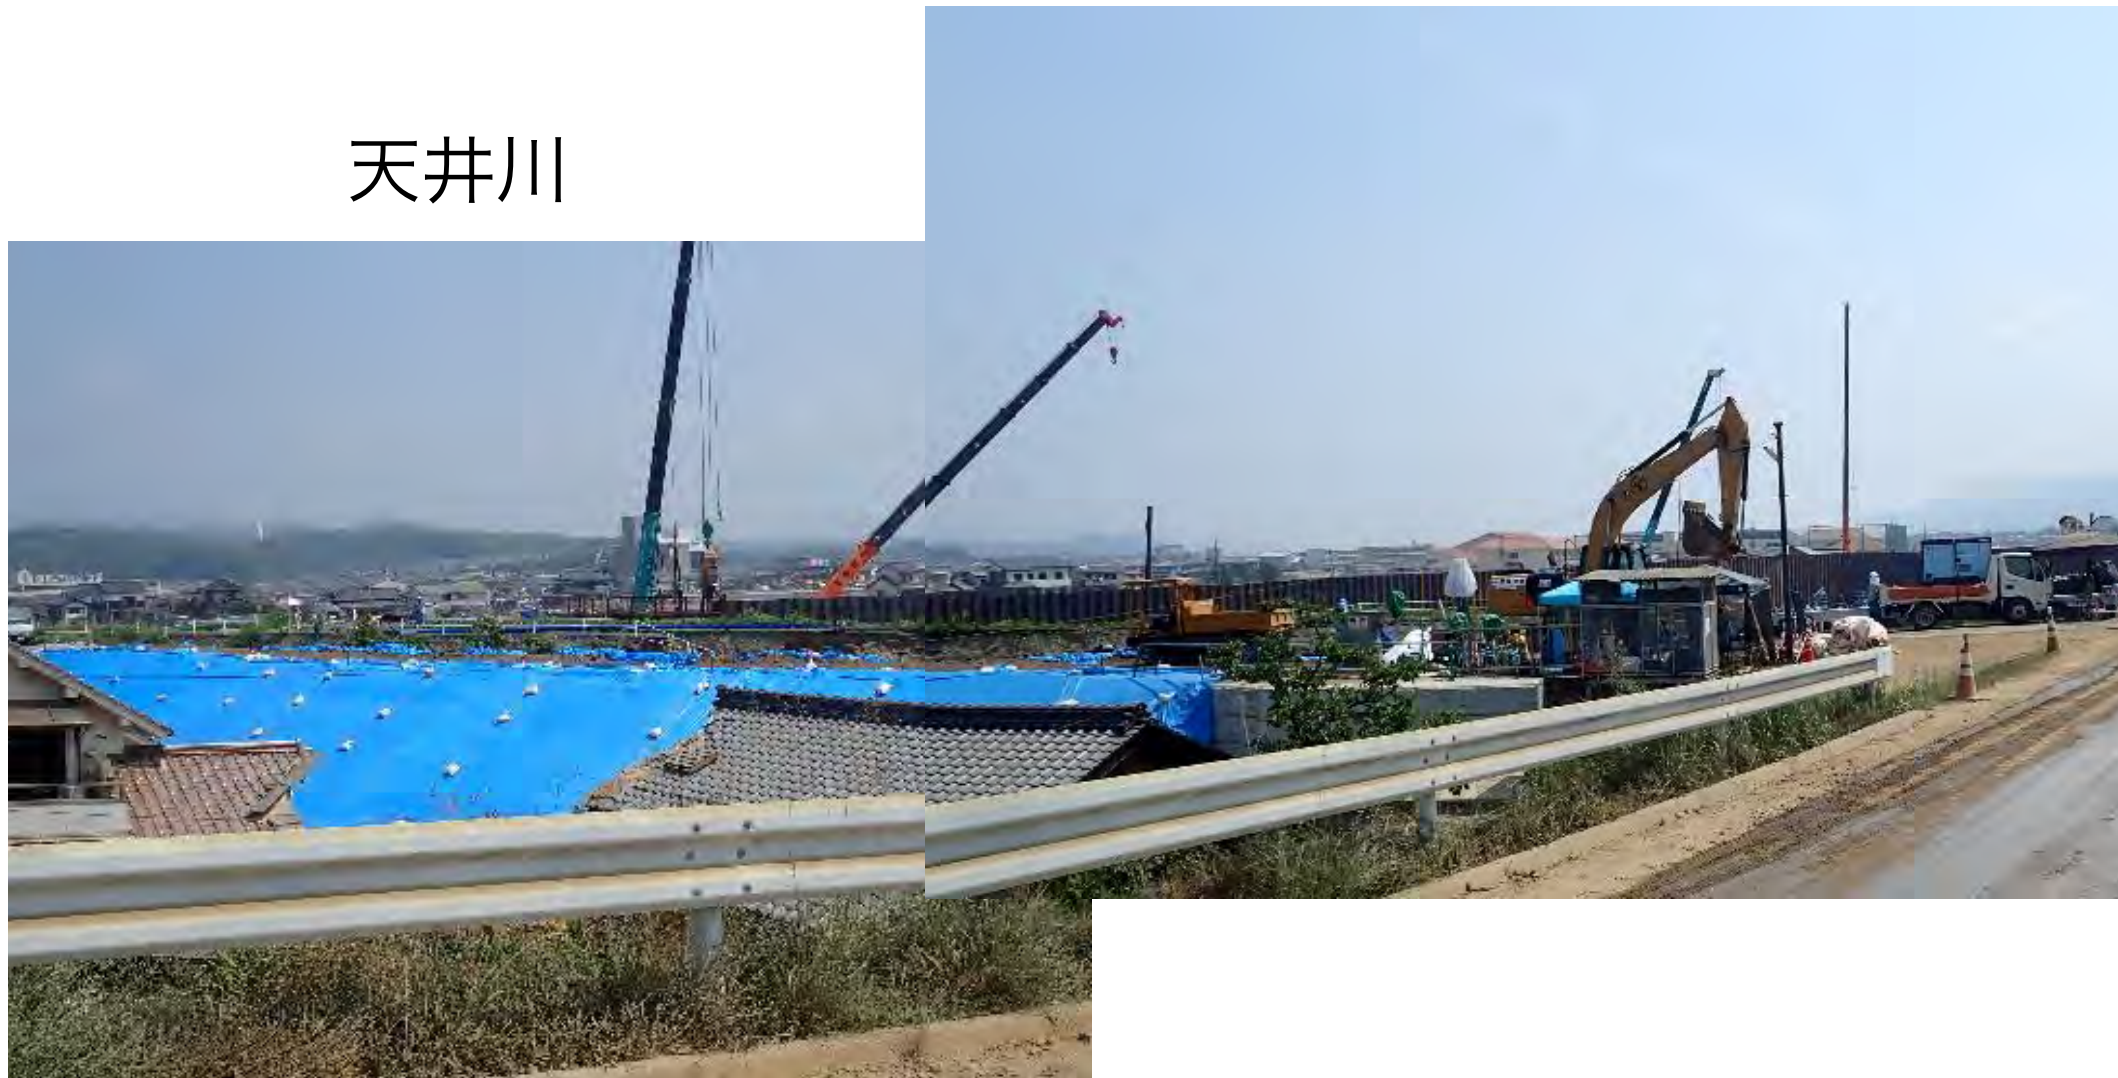
堤防の上に立つと二階建ての家の屋根が下に見える

川底のほうがまわりの土地より  
高くなった川を「天井川」と  
呼びます

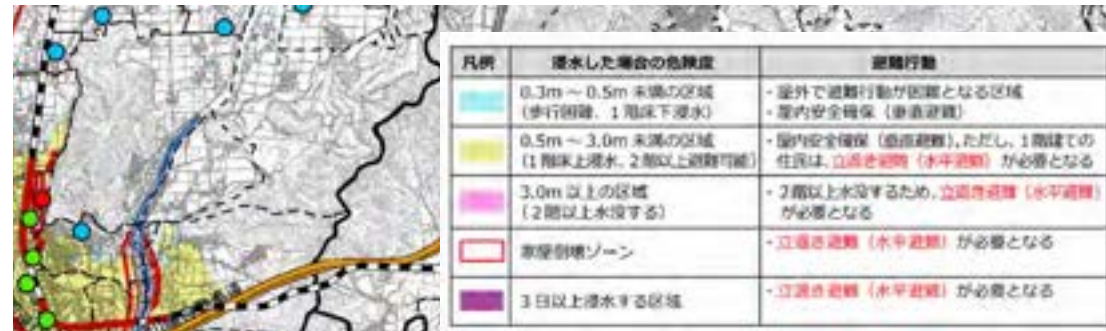
# 【最大浸水区域図】

- 姫路市余部区上余部地先付近 (3.4km左岸) の堤防決壊により、市街地を含む広い範囲 (夢前川付近まで到達) で浸水被害が発生
- 山陽電鉄、国道250号、JR山陽本線において浸水深での交通途絶が発生する

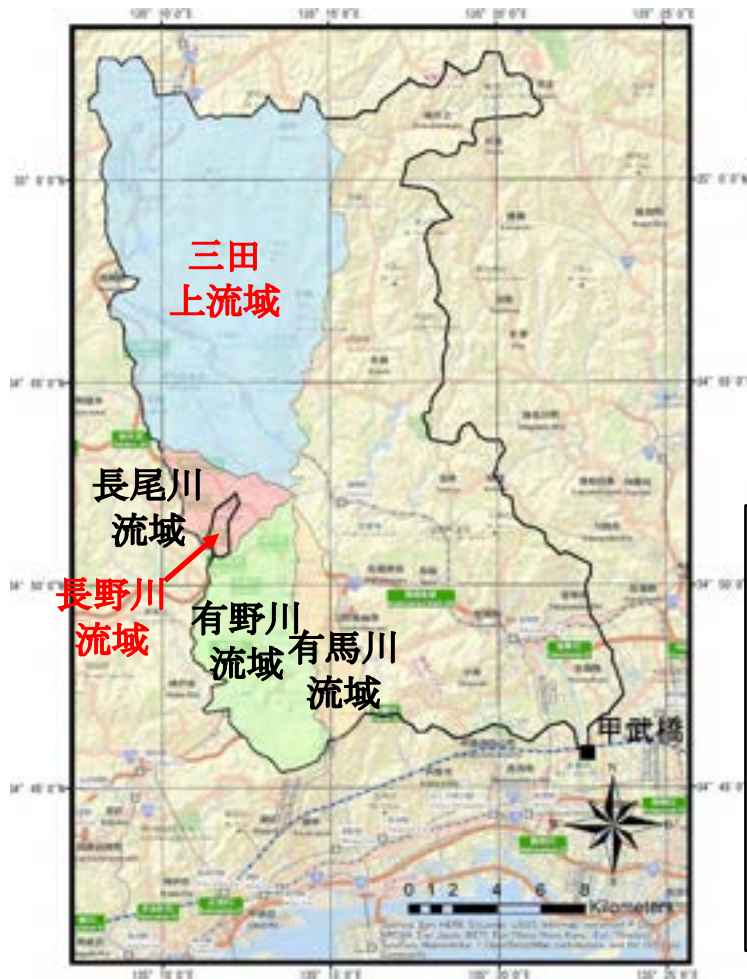
# 対象事例と計算対象流域

都市化（土地利用の変化）による  
流出過程の変化を考察する流域

下流域への影響を検証するために  
→甲武橋地点で計算

流域面積の異なる支流毎に影響を検証するために  
→三田周辺で流域を分割して計算  
(5流域にブロック分け)
