台風第19号の被害について

令和元年台風第19号の特徴（降雨）

令和元年台風第19号による国管理河川の状況（降雨）

令和元年台風第19号による堤防決壊発生箇所

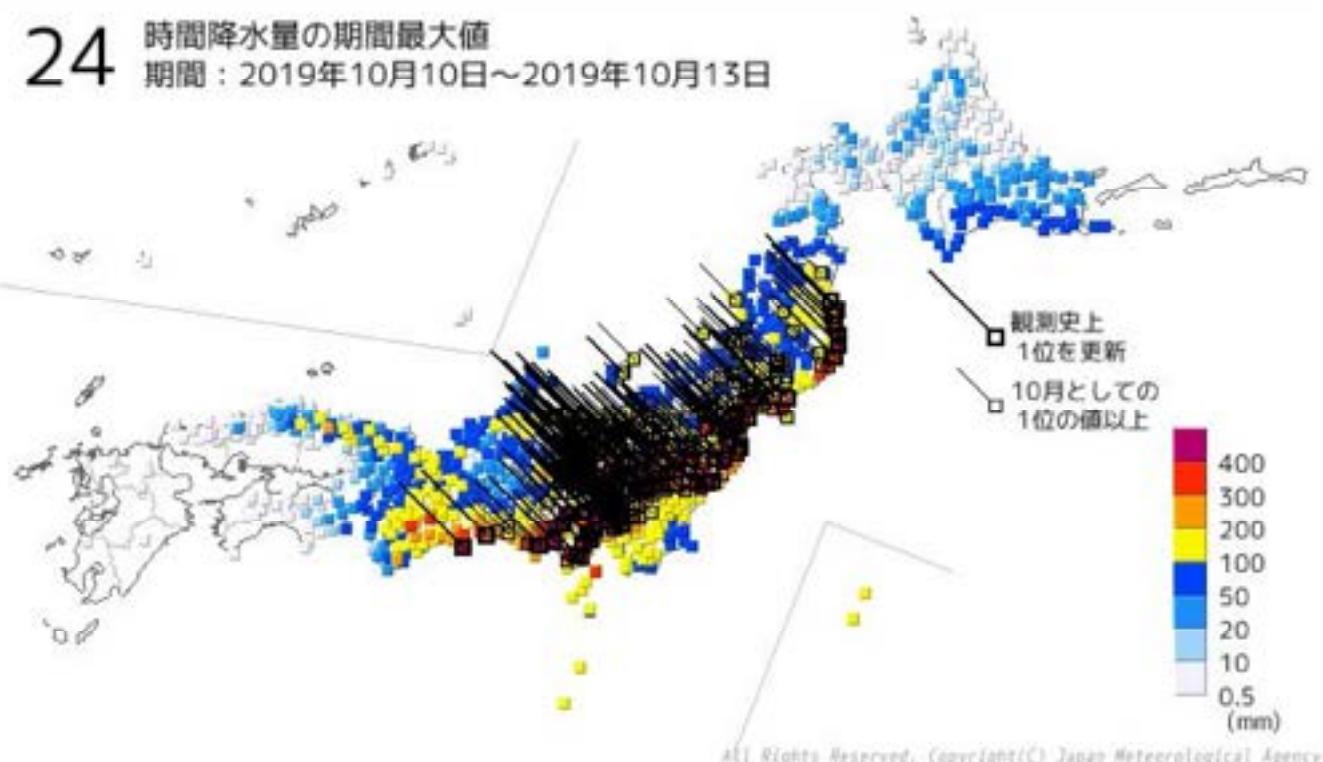
- 10月6日に南鳥島近海で発生した台風第19号は、12日19時前に大型で強い勢力で伊豆半島に上陸した。その後、関東地方を通過し、13日12時に日本の東で温帯低気圧に変わった。
- 雨については、10日から13日までの総降水量が、神奈川県箱根で1000ミリに達し、東日本を中心に17地点で500ミリを超えた。特に静岡県や新潟県、関東甲信地方、東北地方の多くの地点で3、6、12、24時間降水量の観測史上1位の値を更新するなど記録的な大雨となった。
- 降水量について、6時間降水量は89地点、12時間降水量は120地点、24時間降水量は103地点、48時間降水量は72地点で観測史上1位を更新した。

24

時間降水量の期間最大値

期間：2019年10月10日～2019年10月13日

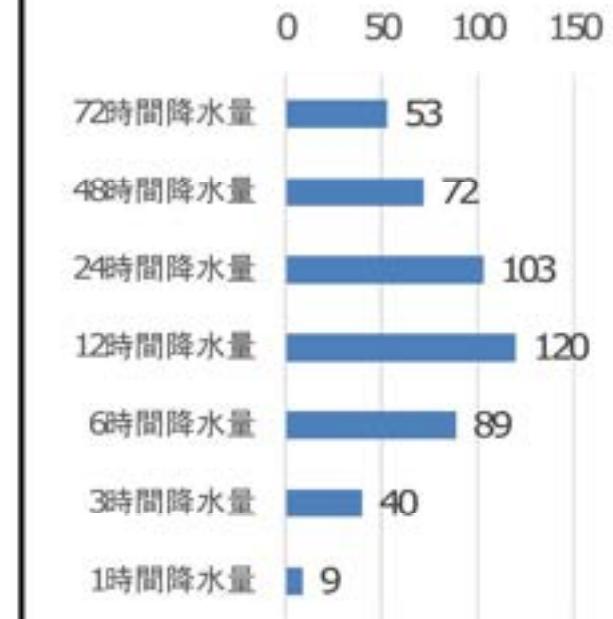
観測史上1位の更新地点数
(時間降水量別)

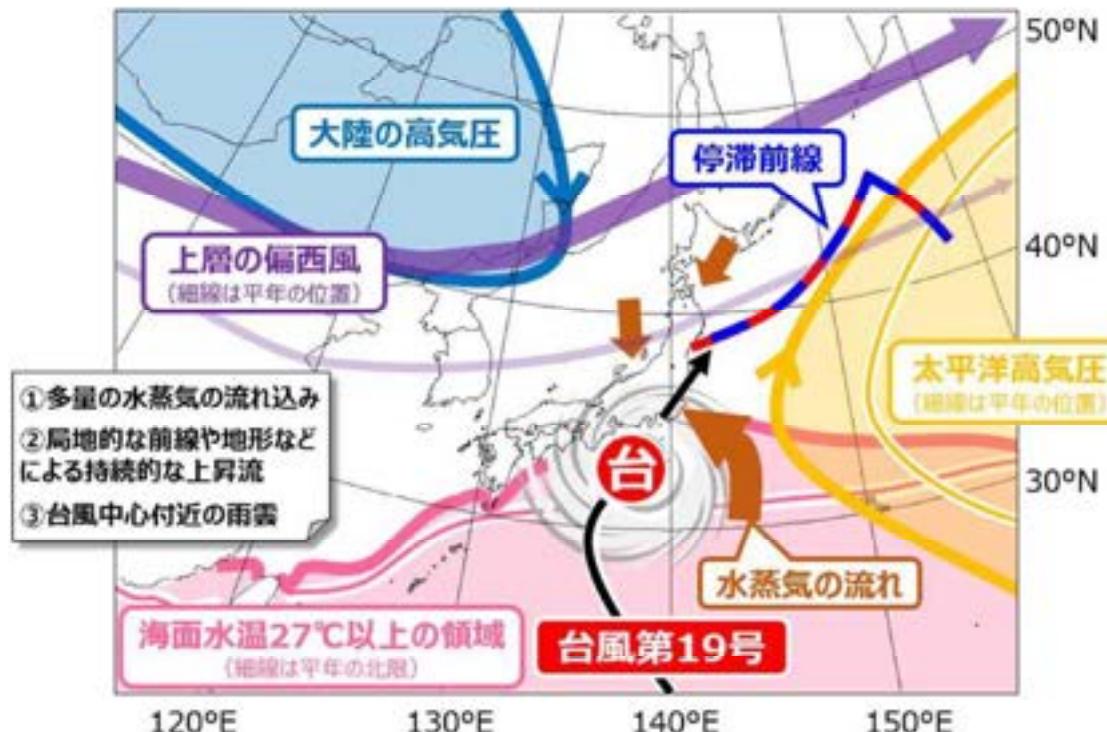
- 広範囲での記録的な大雨の要因は、気象庁による解析によると下記のとおり
 - ① 大型で非常に強い勢力をもった台風の接近による多量の水蒸気の流れ込み
 - ② 局地的な前線の強化及び地形の効果などによる持続的な上昇流の形成
 - ③ 台風中心付近の雨雲の通過
- また、10月12日に北日本と東日本のアメダス地点(1982年以降で比較可能な613地点)で観測された日降水量の総和は観測史上1位となった

台風第19号による記録的な大雨の気象要因のイメージ図

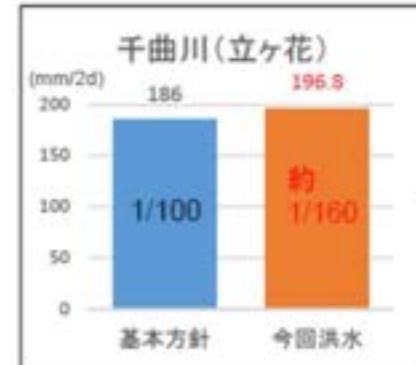
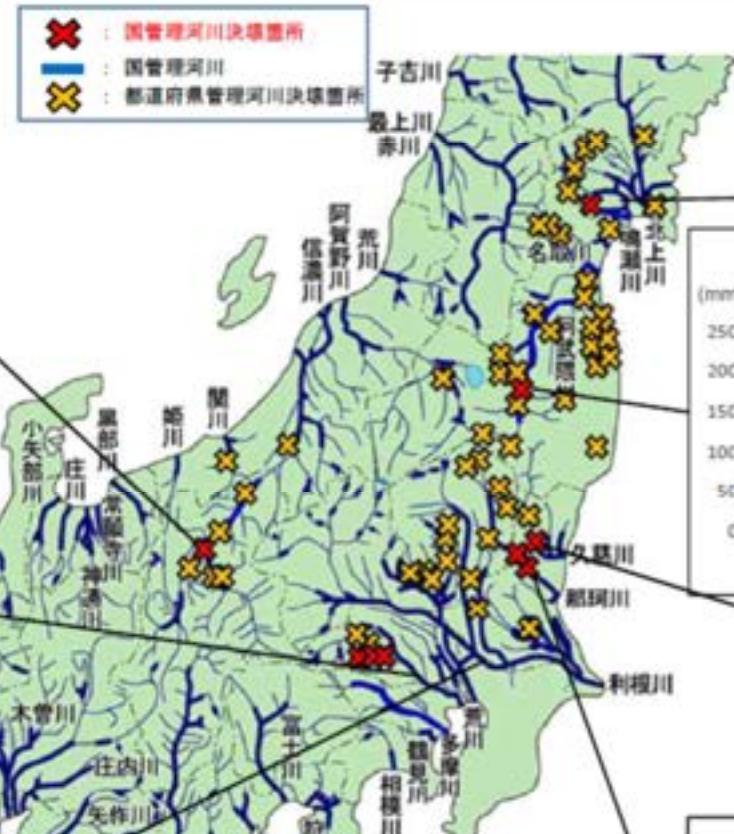
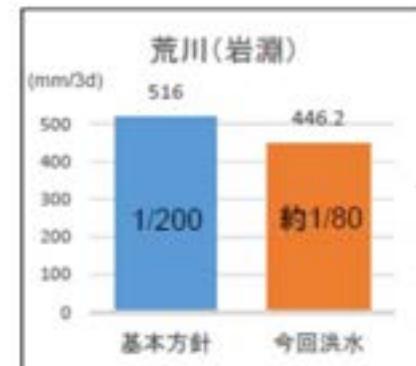
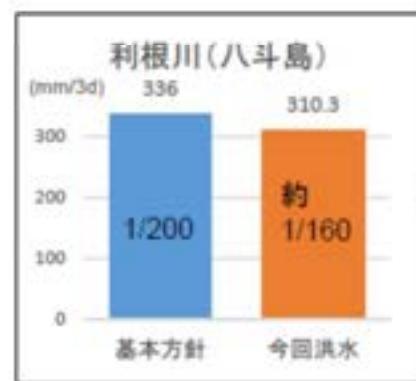
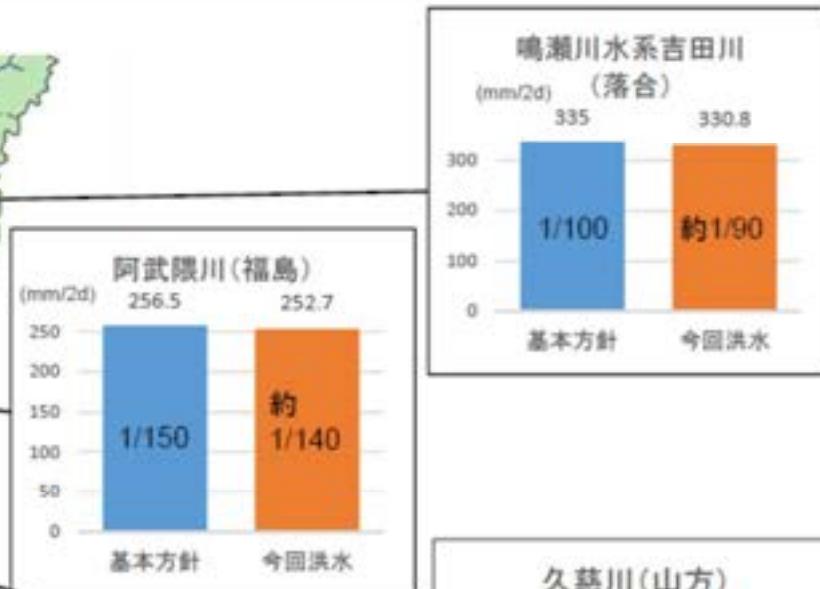
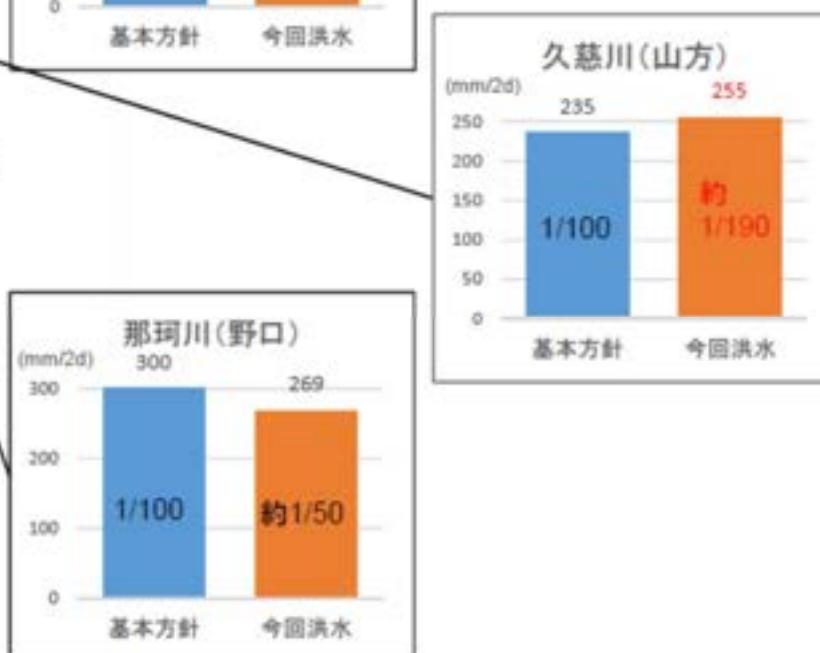
- 国管理河川の阿武隈川水系阿武隈川、鳴瀬川水系吉田川、信濃川水系千曲川、久慈川水系久慈川(3カ所)、那珂川水系那珂川(3カ所)、荒川水系越辺川(2カ所)・都幾川では堤防が決壊。
- これらの河川では、基準地点上流域平均雨量が河川整備基本方針の対象雨量を超過又は迫る雨量となった。

※決壊箇所は、令和元年10月21日 7:00時点 判明情報
※荒川は支川で決壊が発生、利根川では決壊はない。
※数値は速報値(R1.11.19時点)であり、今後変更となる場合がある。

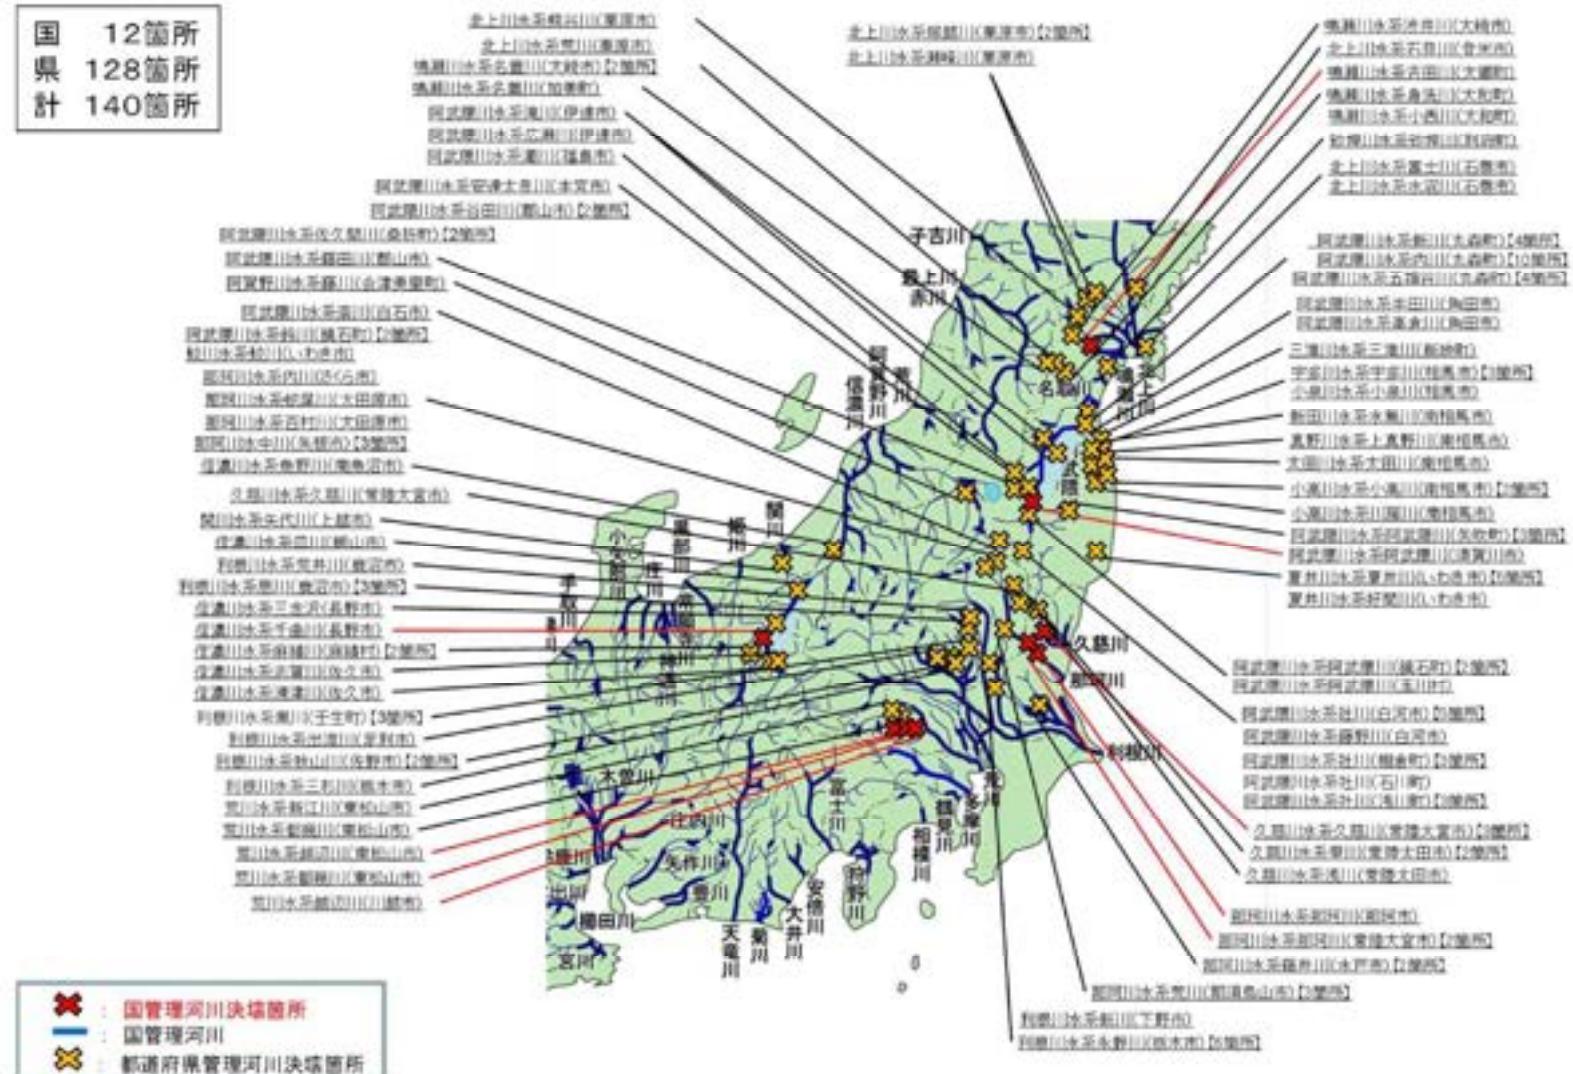
- 【国管理河川】堤防決壊12箇所 10月20日に12箇所全ての仮堤防が完成。
11月8日までに12箇所全ての補強工事が完了。
 - 【県管理河川】堤防決壊128箇所 11月8日までに128箇所全ての仮堤防が完成。
うち36箇所では国の権限代行による復旧工事を実施。

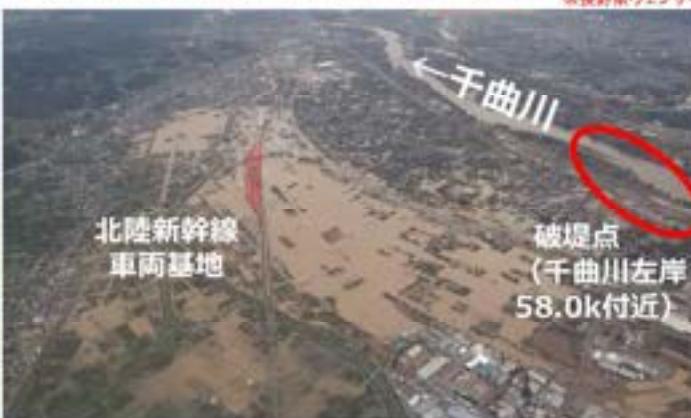
信濃川水系千曲川(長野県長野市)

堤防の決壩等により、約1,360haが浸水。市全体で床上浸水3,305戸、床下浸水1,781戸(11/8※)の家屋被害等が発生。

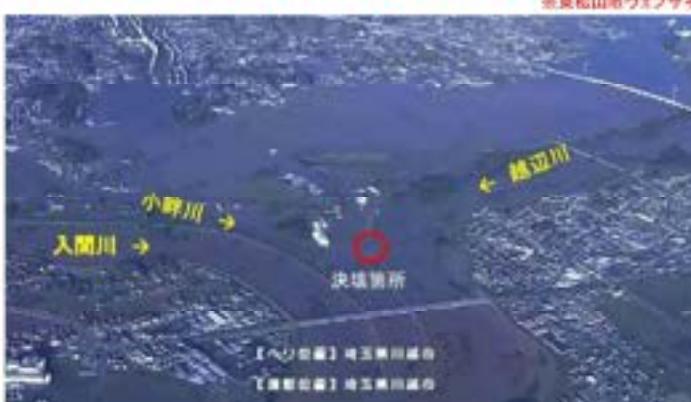
荒川水系越辺川、都幾川(埼玉県川越市ほか)

堤防の決壘等により、約2,220haが浸水。市全体で床上浸水329戸、床下浸水72戸(11/1※)の家屋被害等が発生。

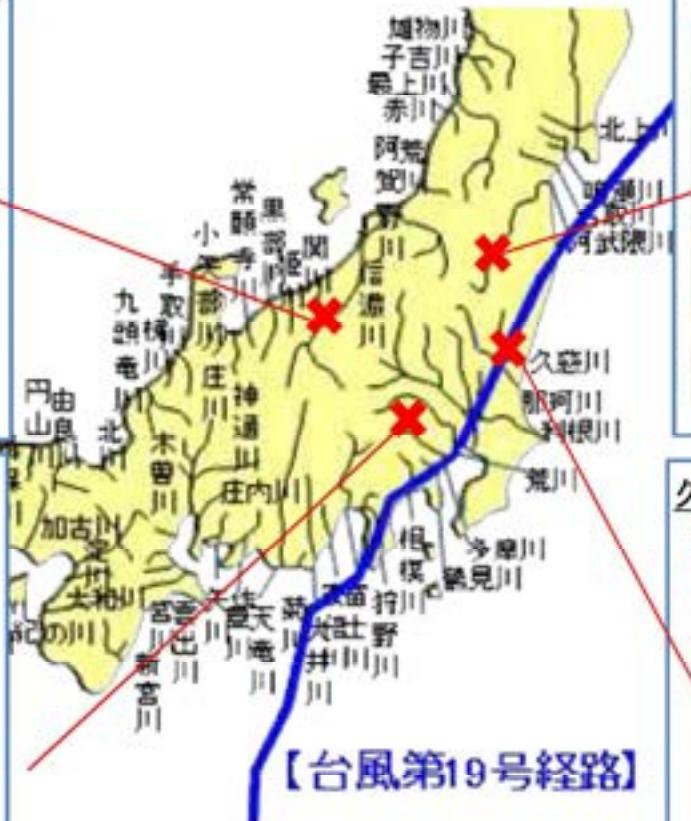
国管理河川で約25,000haの浸水

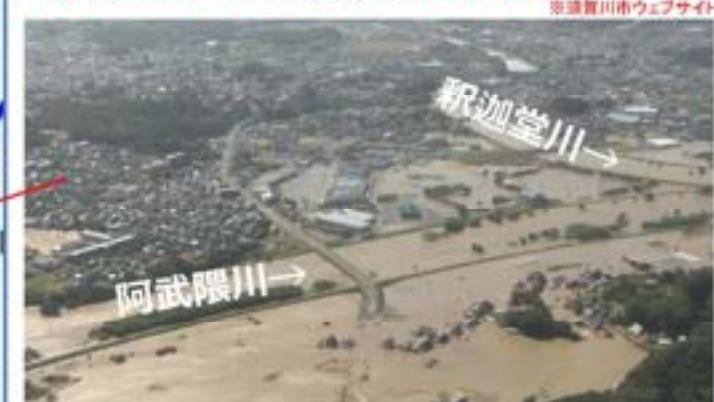
阿武隈川系阿武隈川(福島県須賀川市ほか)

堤防の決壊等により、約3,400haが浸水。市全体で床上浸水868戸、床下浸水208戸(11/5※)の家屋被害等が発生。

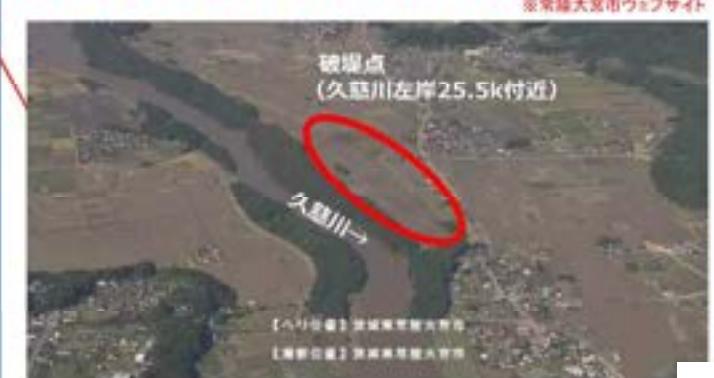
久慈川水系久慈川、里川(茨城県常陸大宮市ほか)

堤防の決壊等により、約1,650haが浸水。市全体で床上浸水475戸、床下浸水87戸(10/15※)の家屋被害等が発生。

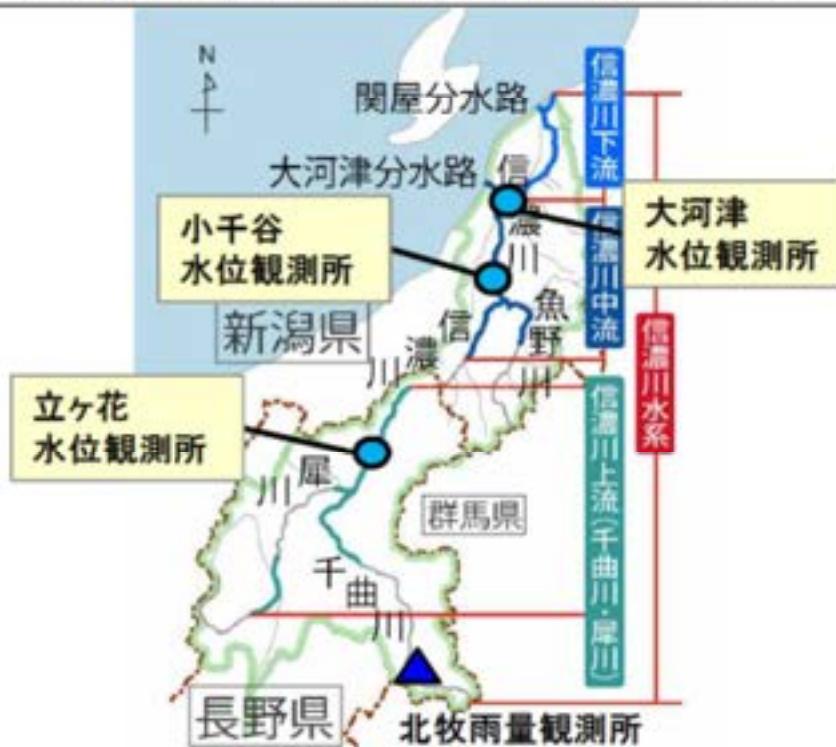
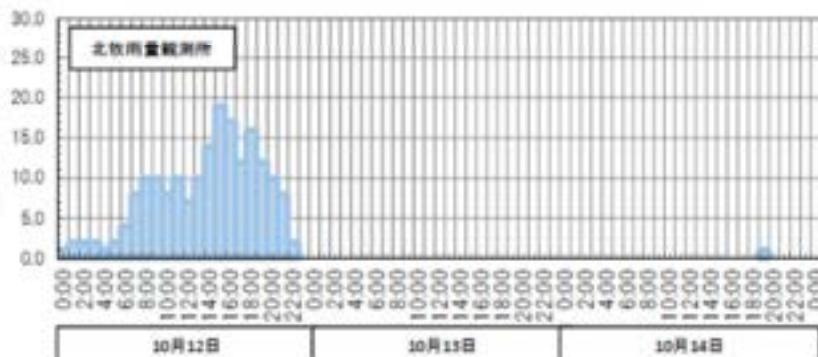
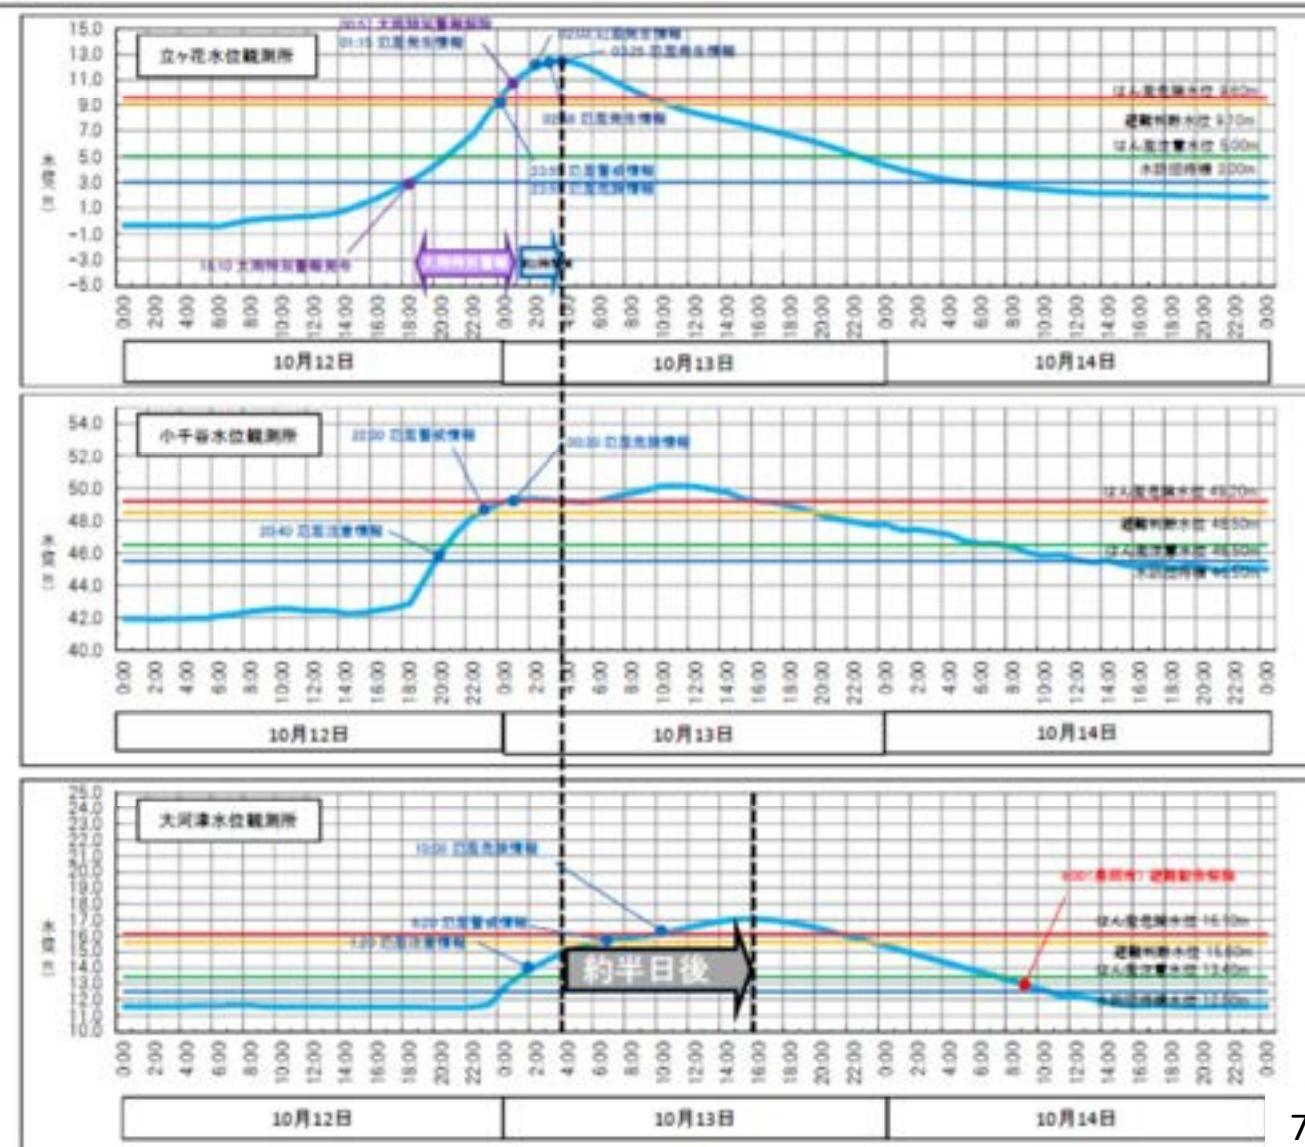
大河川における降雨の流出・流量の伝播（信濃川水系の例）

- 立ヶ花水位観測所では、大雨特別警報発令時は水防団待機水位以下であり、河川に関する警戒情報は出ていなかった。また、大雨特別警報解除後も更に水位が上昇し、約2時間後に河川水位が最高となった。
- 大雨特別警報が発令されていない小千谷水位観測所や大河津水位観測所では、千曲川や魚野川の洪水が時間差で流下し、長時間にわたり氾濫危険水位を上回った。また大河津水位観測所では、上流の立ヶ花水位観測所が最高水位となってから、約半日後に河川の水位が最高となっていた。

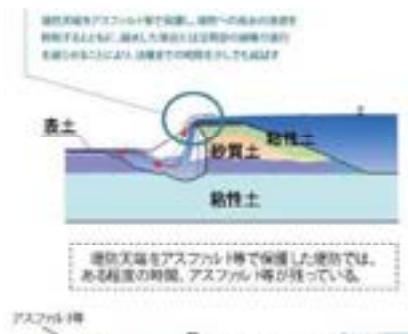
◆対策内容(堤防天端の保護)

- 氾濫リスクが高いにも関わらず、当面の間、上下流バランス等の観点から堤防整備に至らない区間などについて、決壊までの時間を少しでも引き延ばすよう、堤防構造を工夫する「危機管理型ハード対策」を進めているところ。
- 荒川水系都幾川では、今般の台風第19号により危機管理型ハード対策を実施した箇所で越流（越流時の水深は約25cm）が発生したものの、堤防の決壊に至らなかった。

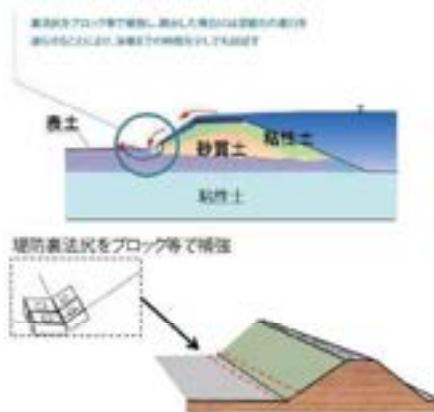
◆対策内容(堤防裏法尻の補強)

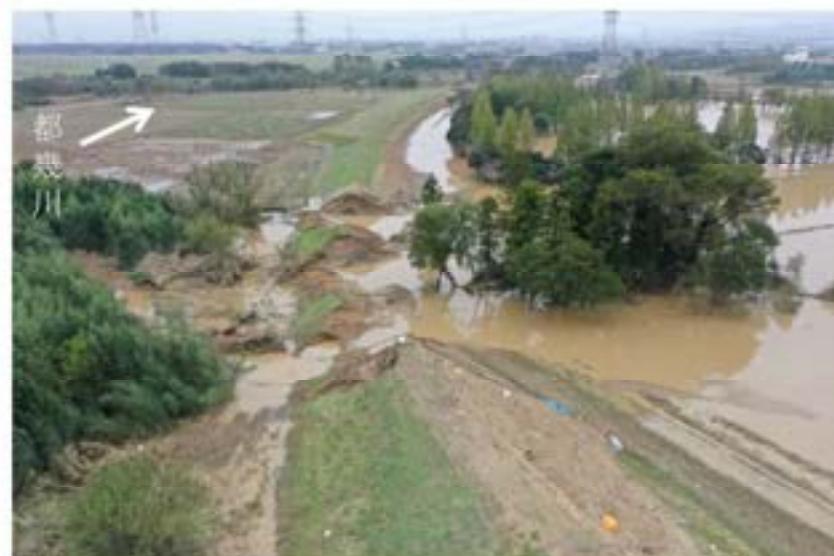
都幾川0.4k右岸 決壊箇所

危機管理型ハード対策無し

- ・詳細な効果の把握に、内水湛水の有無、越水時間等の状況を整理し、評価することが必要となる。
- ・なお、決壊した堤防、決壊を回避した堤防の各種諸元等(材質、計上、越水状況)は同一ではない。

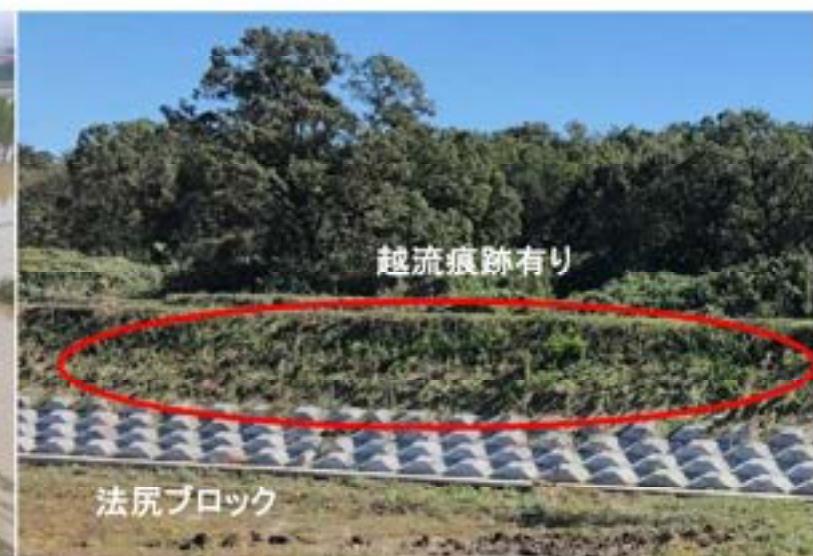
都幾川6.2k左岸付近 越流水深約25cm

危機管理型ハード対策有り
