# 令和3年度の出水について

# 1. 令和3年7月1日からの大雨

# 姫路河川国道事務所の取組内容

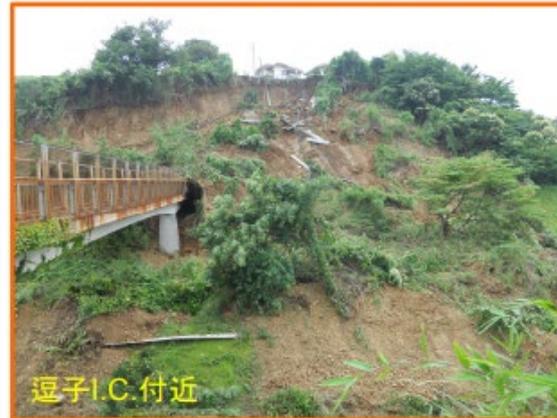
ずし めまま  
神奈川県逗子市沼間

がけ崩れ

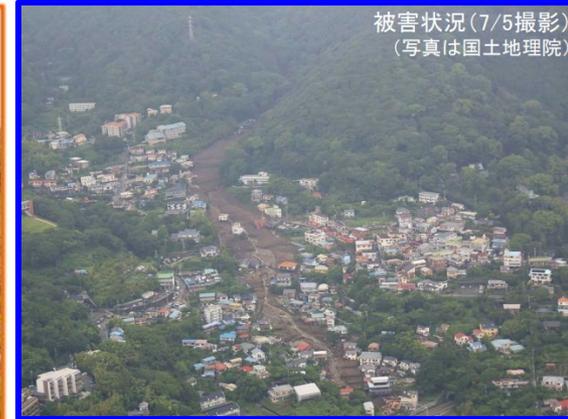
あたま あいぞめがわ  
静岡県熱海市逢初川

土石流

被害状況(7/5撮影)  
(写真は国土地理院)

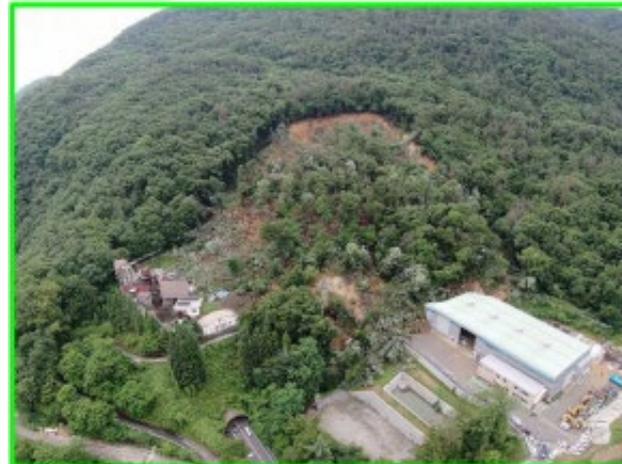
ながの しののい  
長野県長野市篠ノ井

地すべり

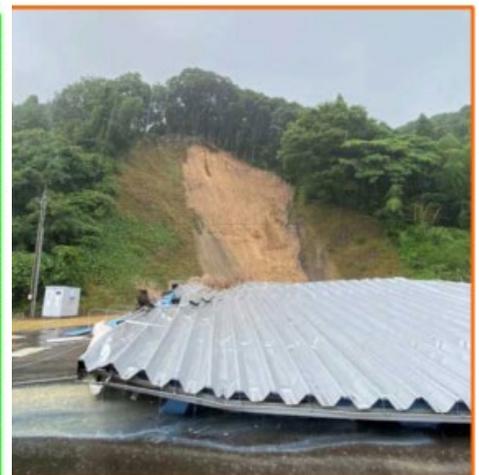
くらし おはら  
鳥取県倉吉市大原

がけ崩れ

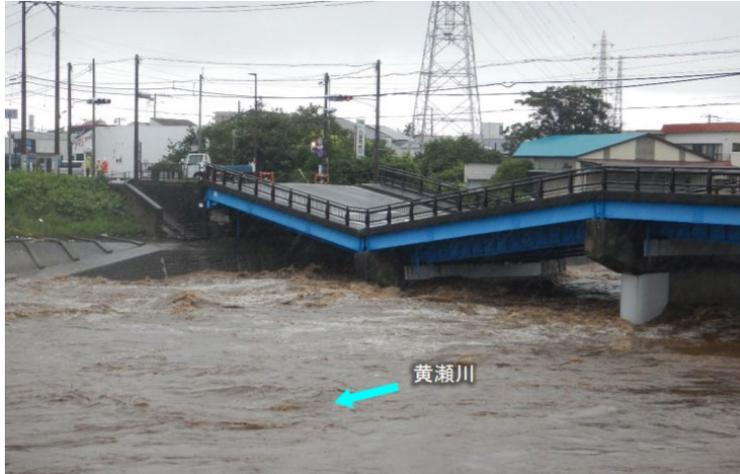
- 国、都道府県管理河川あわせて26水系56河川で、氾濫や河岸侵食等による被害が発生した。
- 国管理河川では、狩野川水系黄瀬川で氾濫危険水位を超過し、県道橋が沈下した。また、豊川水系豊川で氾濫注意水位を超過し、田畑等が浸水した。

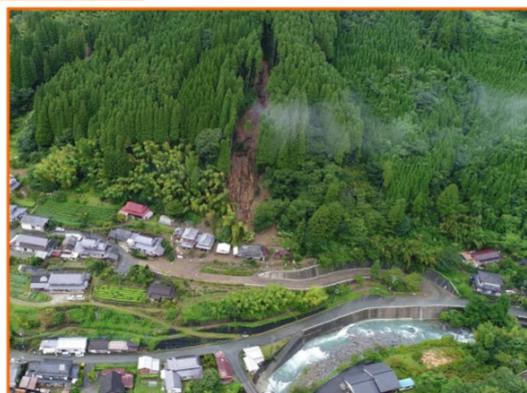
やめし やべむら きたやべ  
福岡県八女市矢部村北矢部

がけ崩れ

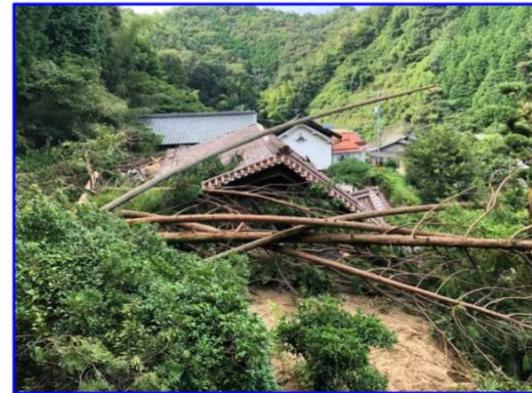
ひろしまし さえきく いつかいちちよう  
広島県広島市佐伯区五日市町

土石流等

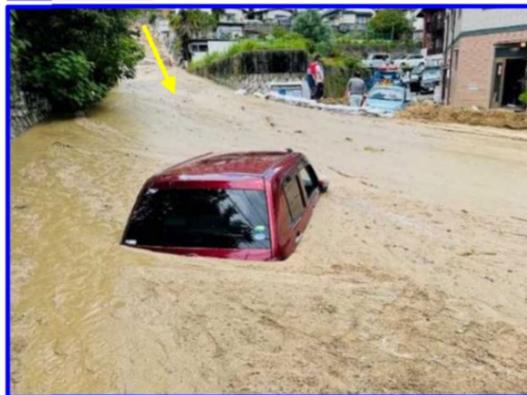
ひろしまし にしく たがた  
広島県広島市西区田方

土石流等

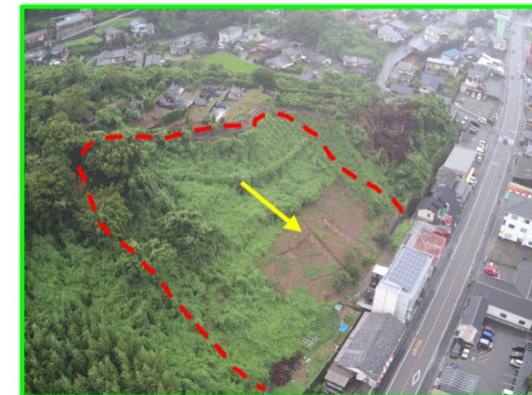
あまくさし ほんどもち  
熊本県天草市本渡町

地すべり

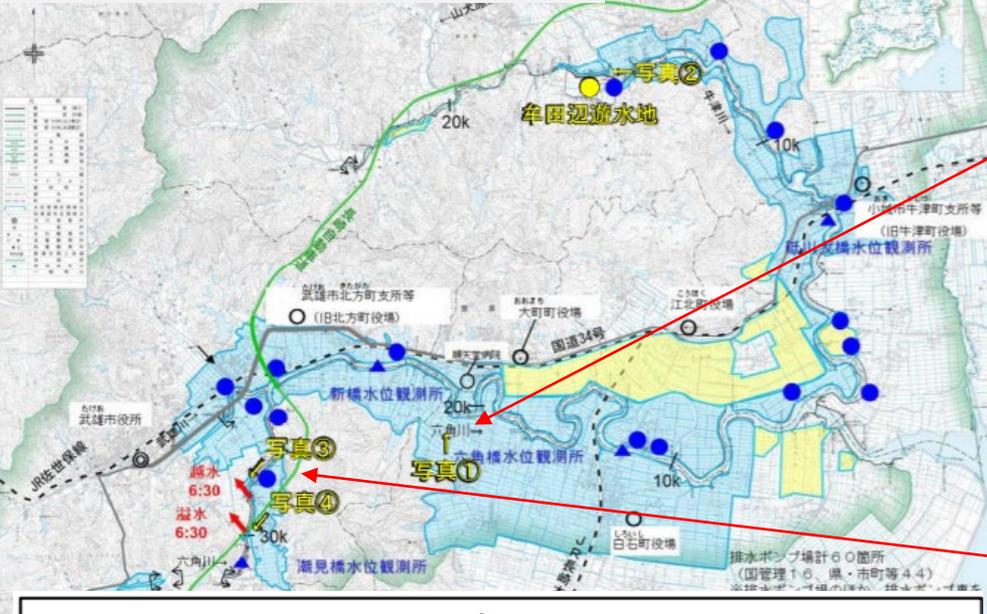
六角川管内浸水推定図 (8月14日時点)

- 九州北部の5水系で**氾濫危険水位を超過**、特に六角川水系六角川では警戒レベル5相当の**氾濫発生情報が発令**された。
- 六角川流域では、面積約5,800ha、家屋約2400戸が浸水した。

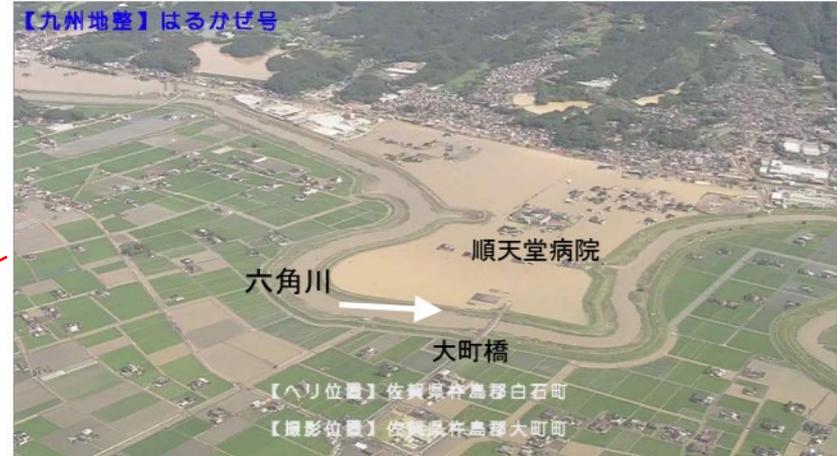
① 8/15 9:30頃 大町町 大町橋付近

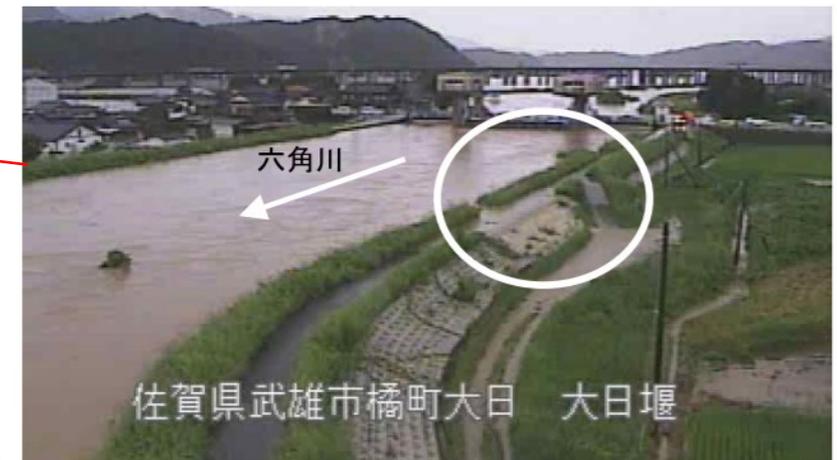
③ 8/14 6:40 六角川29k000付近 武雄市橋町大日付近(越水状況)

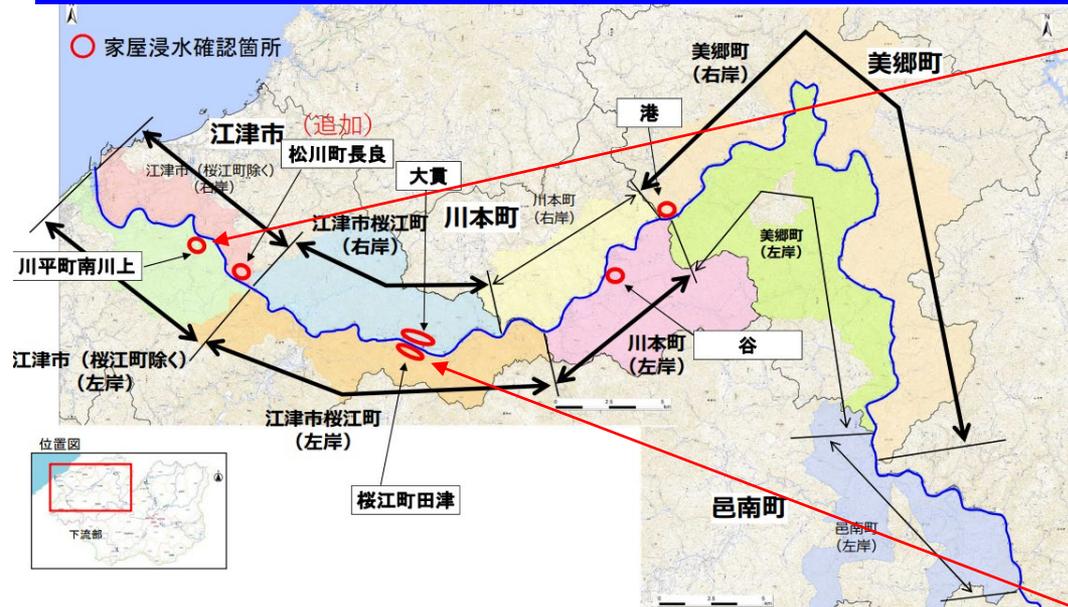
### 江の川 氾濫状況について(8月14日18時10分)

- 江の川水系江の川では下流の島根県江津市のほか、上流側の広島県三次市などでも氾濫が発生した。
- 江の川流域を含め、**広島県では461戸、島根県では22戸の家屋が浸水した。**
