# 平成28年度の出水概要

# 台風16号による出水状況 (加古川・揖保川)

平成28年9月17日～20日

国土交通省 姫路河川国道事務所

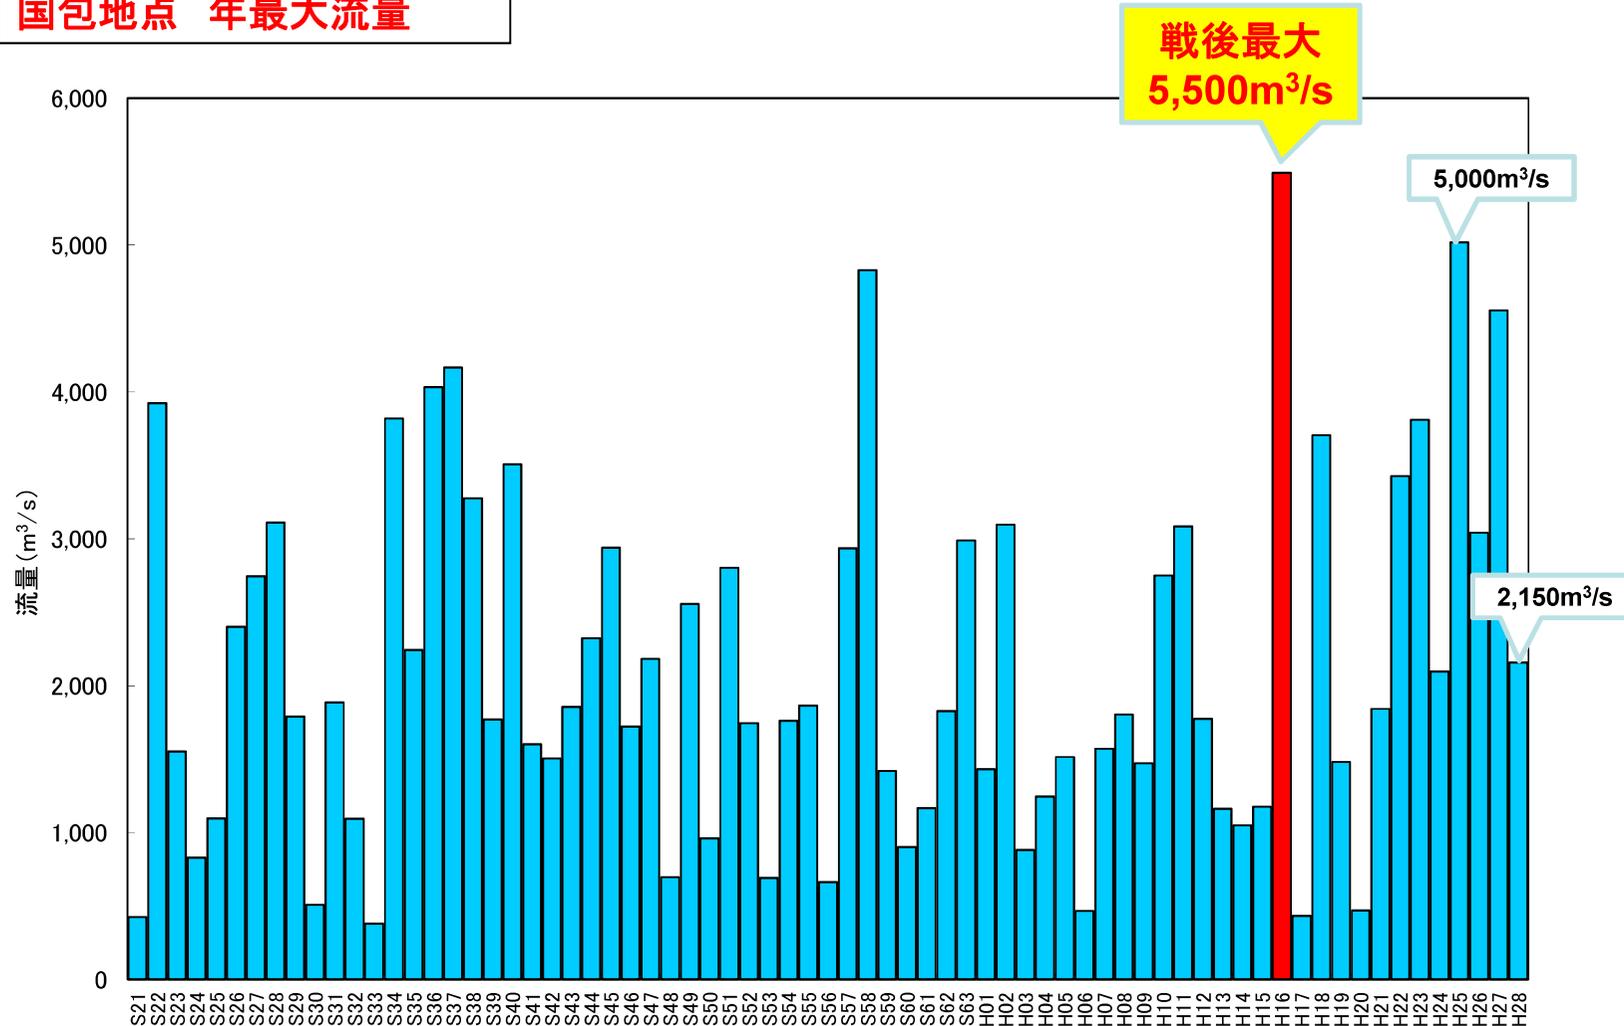
## 国包地点 年最大流量

平成28年度は、加古川において9月17日～20日に発生した台風16号が最大流量を記録したが、<sup>くにかね</sup>国包地点流量は約2,150m<sup>3</sup>/s(速報値)で比較的小規模な出水であったため、浸水被害等は発生なかった。

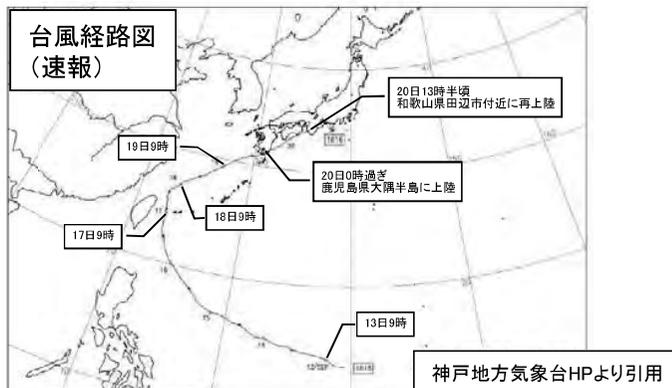
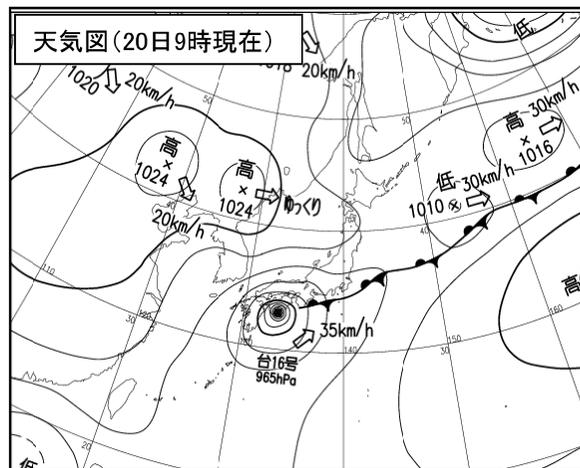
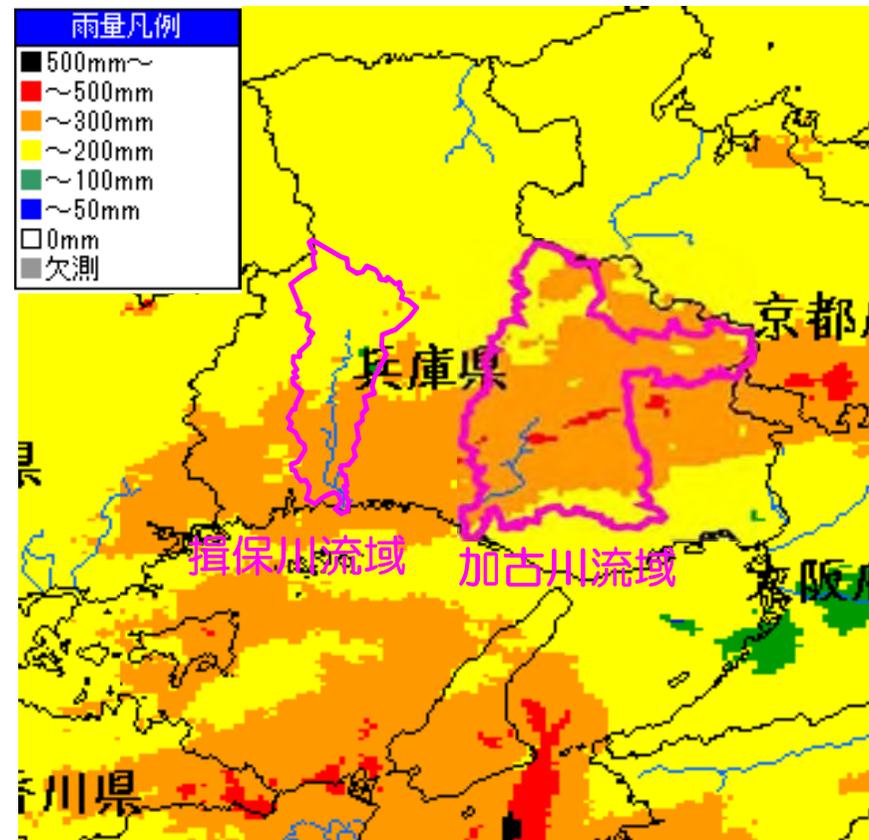
9月17日 18:00~9月20日 18:00 レーダー累加雨量

9月13日にフィリピンの東で発生した台風第16号は、太平洋上を発達しながら西に進み、台湾の東で進路を東寄りに変え、16日には非常に強い勢力となった。

19日、非常に強い勢力のまま日本の南を北東に進み、20日0時過ぎに鹿児島県大隅半島に上陸した。その後、勢力は弱まったが四国地方を北東に進み、20日11時頃に室戸岬付近を通過し、13時半頃、和歌山県田辺市付近に上陸した。その後、近畿地方を北東に進み、20日21時に東海道沖で温帯低気圧に変わった。

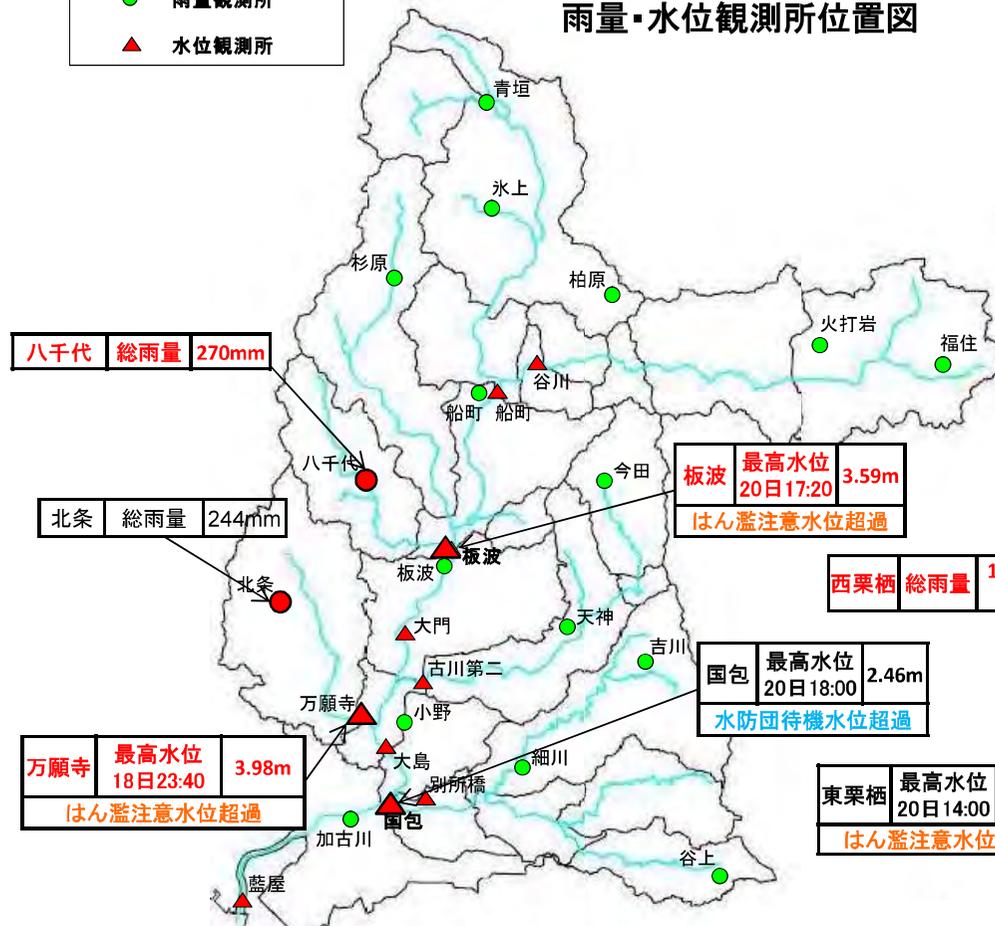
加古川流域  
雨量・水位観測所位置図

降り始めの9月17日～20日まで多いところで、加古川流域では約270mm、揖保川流域では約190mmの総雨量を観測。

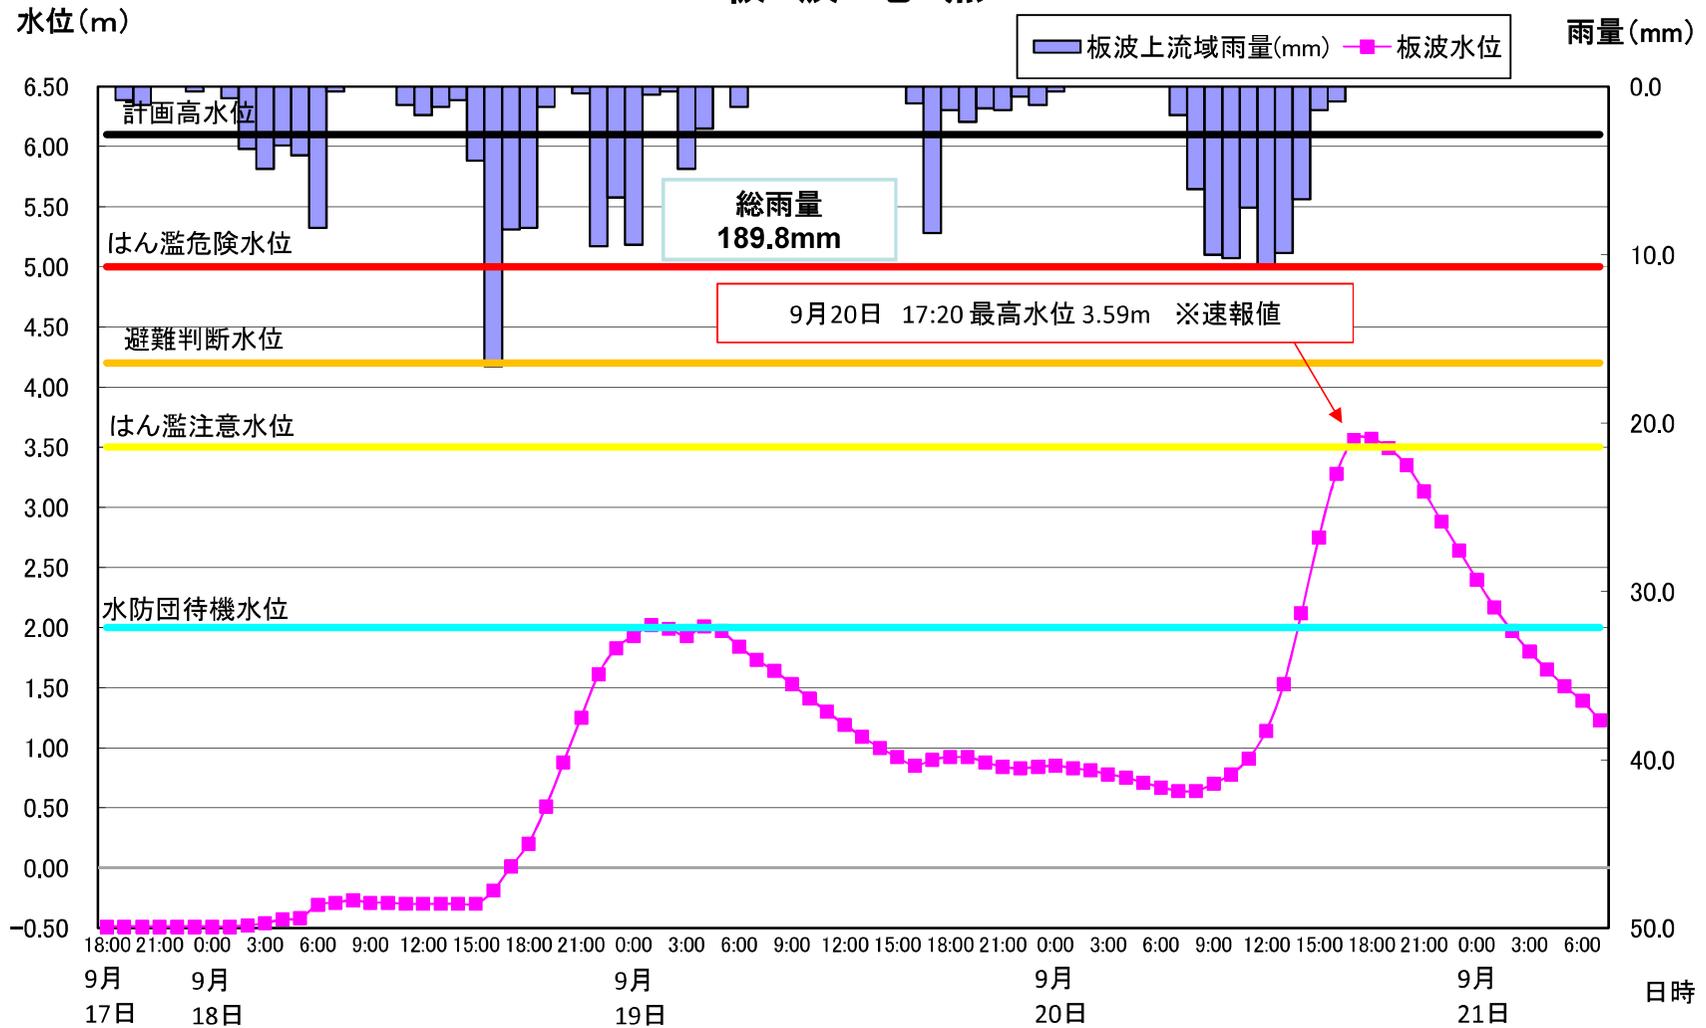
### 板波地点

# 加古川 洪水の概要 (板波地点) いたば

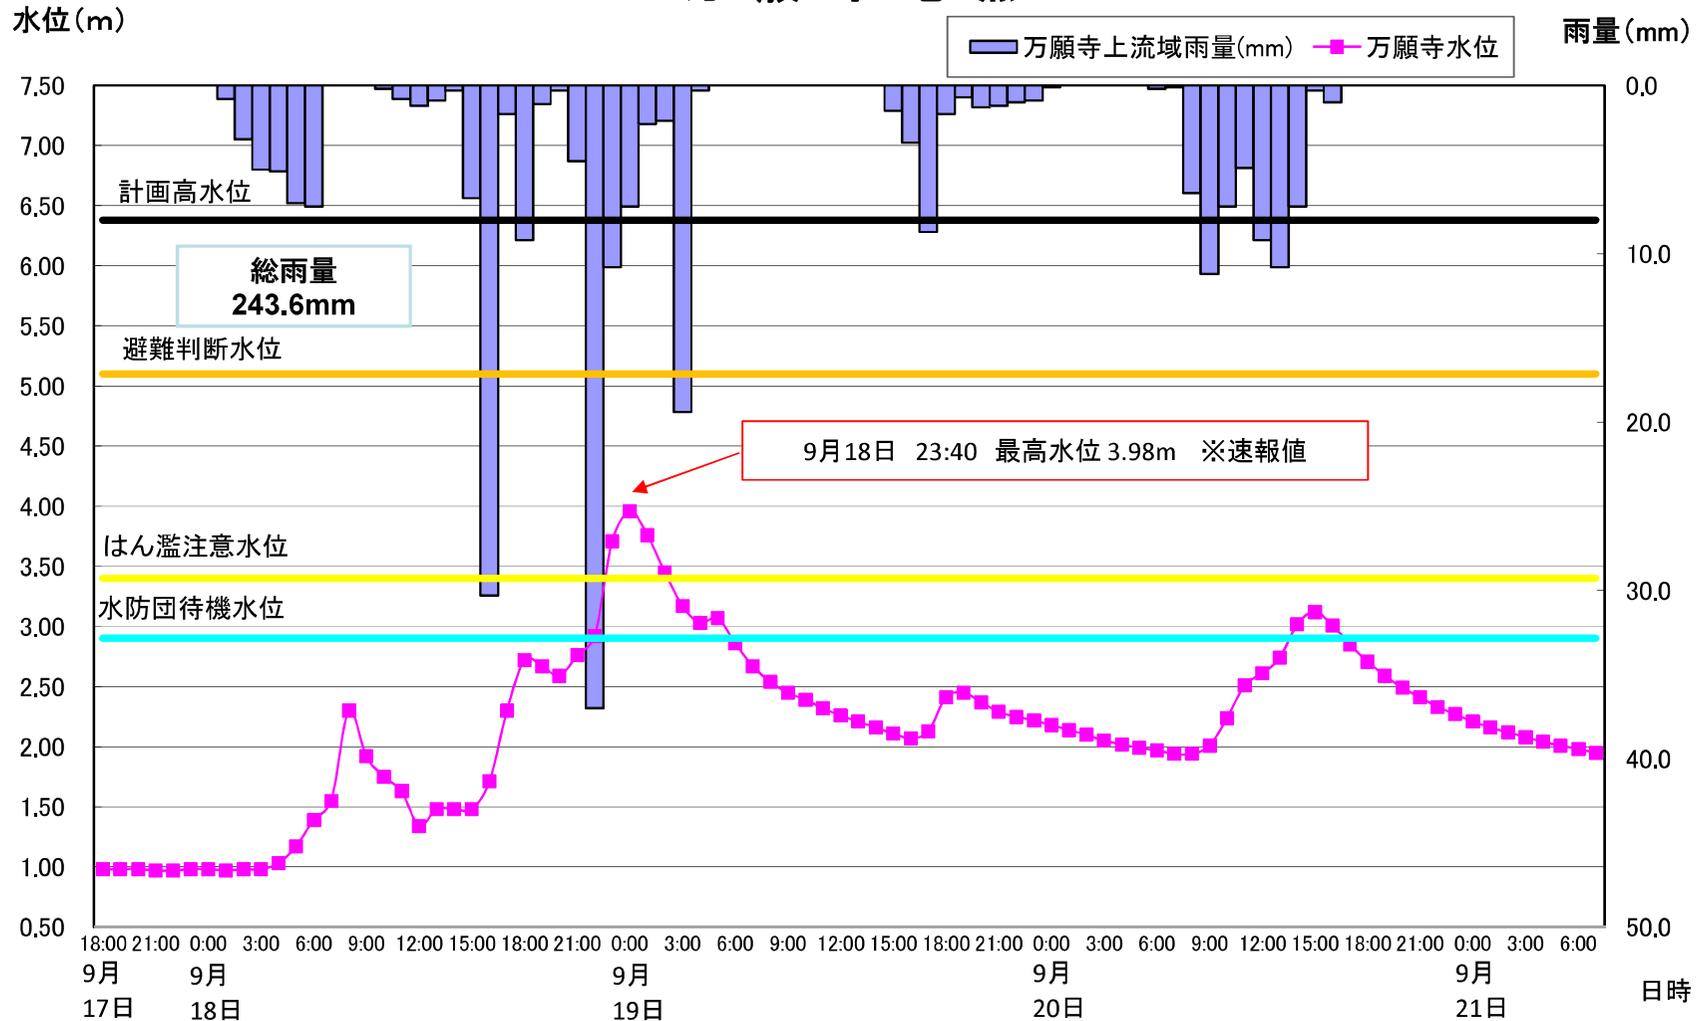
万願寺地点

まんがんじ  
加古川水系万願寺川 洪水の概要（万願寺地点）

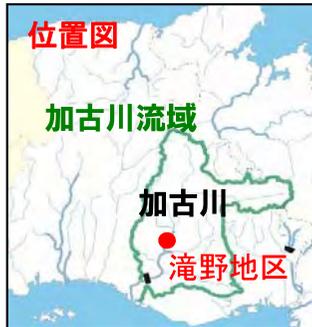
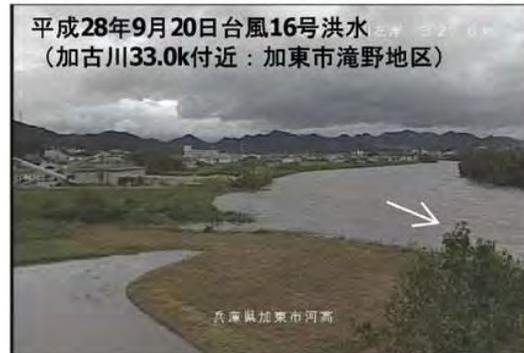
○加古川では、平成16年台風23号洪水により甚大な被害が発生したため、加東市滝野地区において河道掘削約7.6万 $m^3$ を実施(H27年度末時点)。

○この事業の効果により、平成28年9月20日台風16号洪水では、加古川の水位が約42cm低下したと推定。

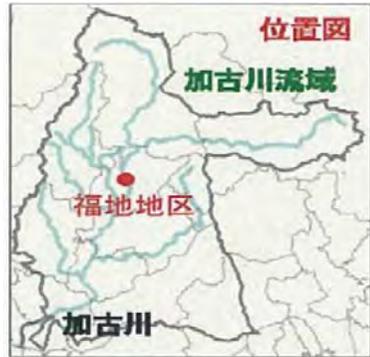
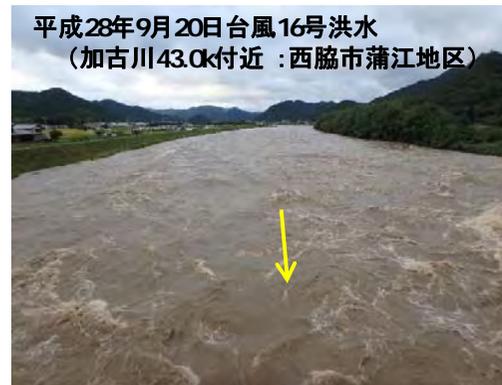
○西脇市蒲江・福地地区では、平成23年、25年に浸水被害が発生したため、西脇市蒲江地区において平成26年度より、河道掘削(暫定)約1.7万 $m^3$ を実施(平成28年5月末時点)。

○この事業の効果により、平成28年9月20日台風16号洪水では、加古川の水位が約30cm低下したと推定。
