近畿地方整備局
姫路河川国道事務所

揖保川水系の馬路川排水機場内における油漏れについて(第4報)

馬路川排水機場周辺の対策状況 (8月30日現在)

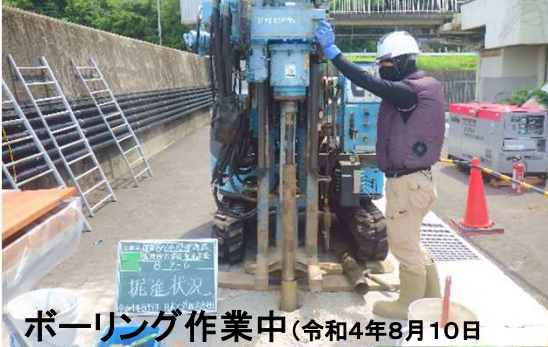
①排水管付近

- ・周辺への調査結果から、漏れた燃料は排水機場内に留まっている事が確認できた事から、ボーリング等で、場内の重油調査を実施。
- ・漏れた燃料は、排水管付近の土壌内の地下水位付近に留まっている事を確認。

調査状況

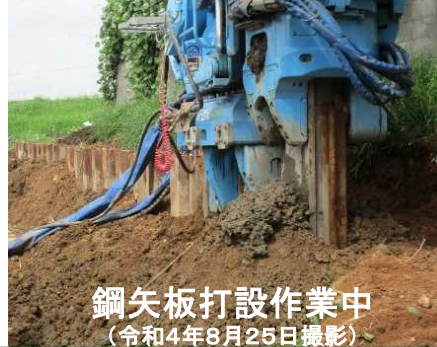
②

矢板打設状況

- ・隣接地(畑側)への漏れた燃料の拡散に備え、鋼矢板の打設を開始。

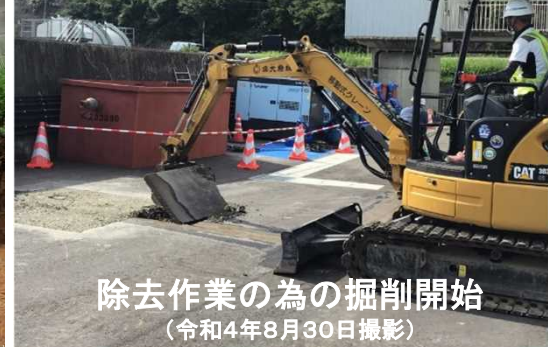
③排水管付近

除去作業状況

- ・漏れた燃料の除去を開始。
- ・30日時点でも、排水機場周辺の巡視や水質調査で、漏れた燃料の河川及び隣接地(畑側)への流出は確認されていない。

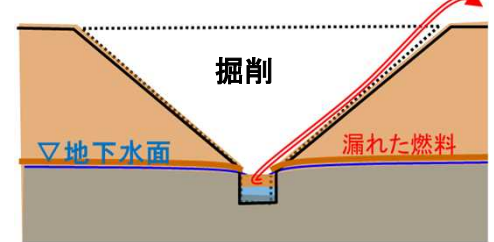
除去作業イメージ

土壌を開削し、土壌内に漏れた燃料を水中ポンプで汲み出す
