東播海岸の災害

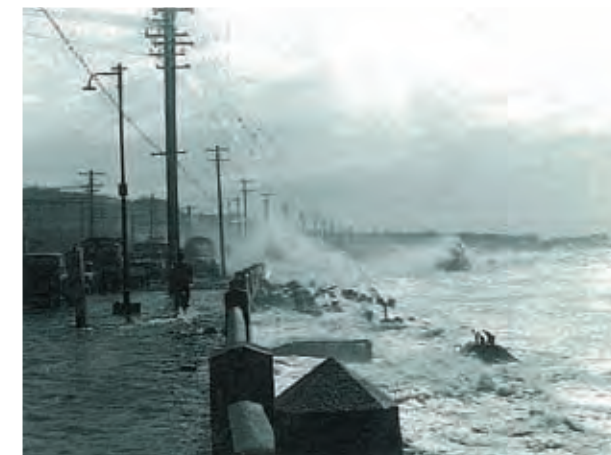
昭和39年20号台風（神戸市垂水区狩口地先）

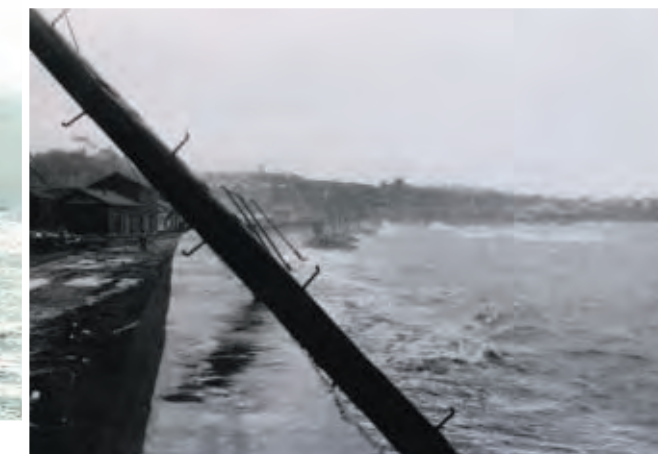
昭和39年20号台風で倒壊した電柱（神戸市垂水区狩口地先）

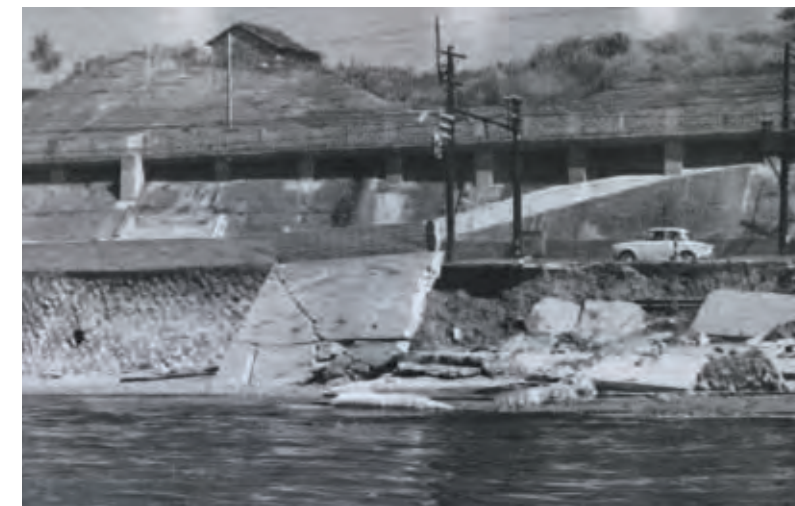
昭和39年20号台風で崩壊した護岸（神戸市垂水区舞子地先）

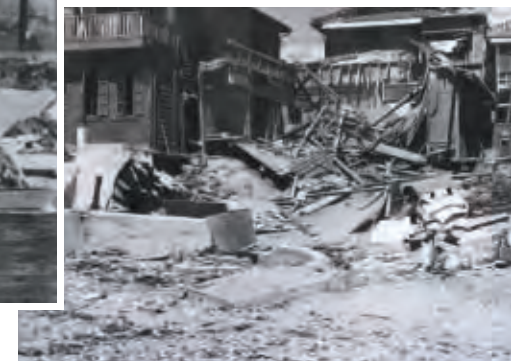
昭和39年20号台風で倒壊した家屋（神戸市垂水区舞子地先）
