主要渋滞箇所の対策進捗

令和6年8月26日

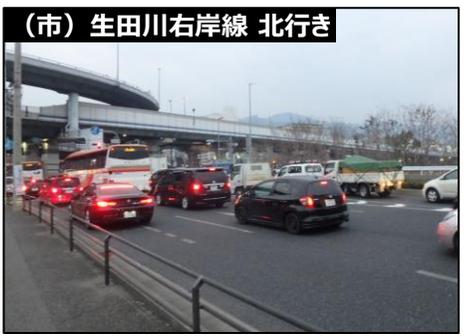
《対策前の渋滞状況》

- 磯上通一丁目交差点では、(市)生田川右岸線の北行き及び南行きで慢性的に渋滞が発生。
- 北行き直進車線を2車線から3車線、北行き右折車線を1車線から2車線に拡幅し、また、南行き直進車線も2車線から3車線に拡幅することで、北行き、南行きともに渋滞の緩和を図った。

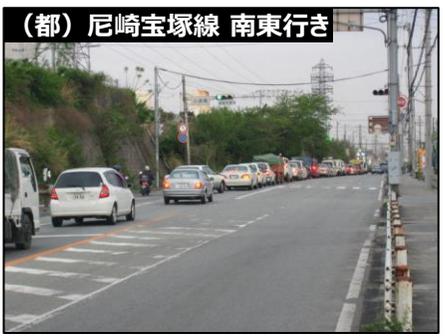
《対策前の渋滞状況》

- 小浜南交差点では、2車線道路の(都)尼崎宝塚線と中国自動車道宝塚ICが平面交差し、交通の流れが悪く渋滞が発生。
- 令和5年7月に宝塚ICを立体交差化し、令和6年4月に4車線化が完了するなど、交差点を廃止することで交通円滑化を図った。

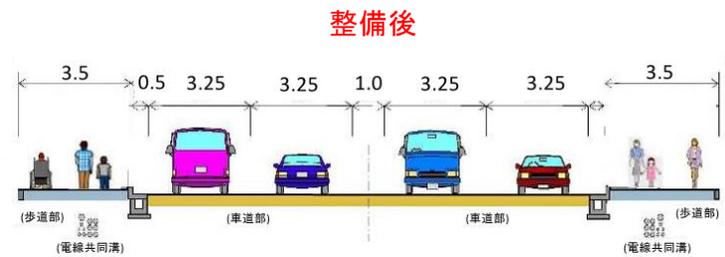
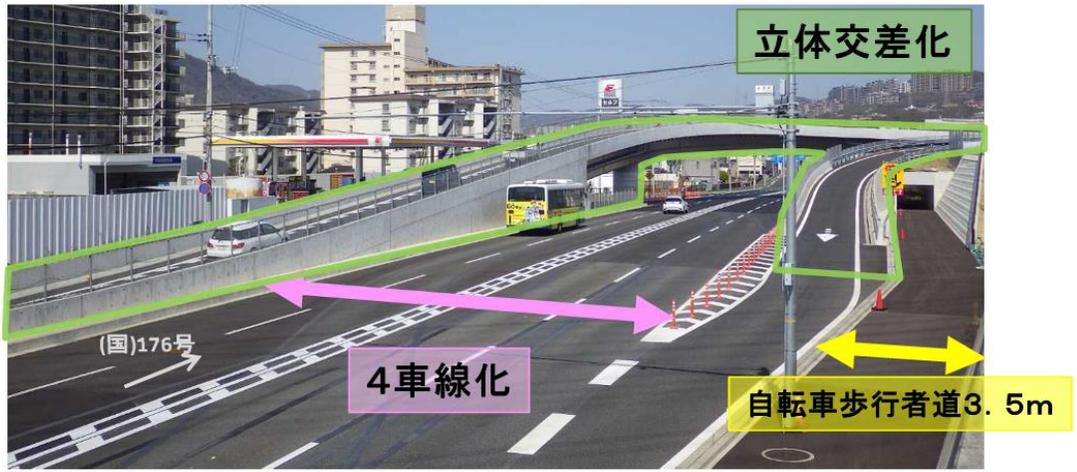
《対策内容》

1. 現道拡幅 L=412m 全幅W=8.5m → W=22.0m
 - ・車道2車線 → **4車線化**
 - ・歩道片側1.5m → **両側自転車歩行者道3.5m**
2. **宝塚ICを立体交差化** 3. 道路拡幅に合わせた無電柱化

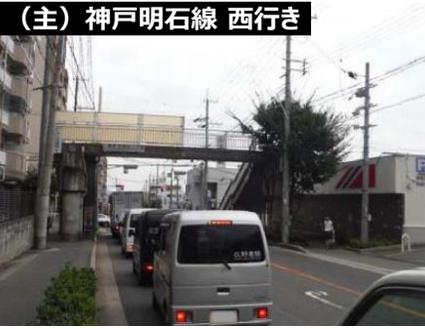
《対策前の渋滞状況》

- 王塚台交差点では、(主)神戸明石線の東西方向において慢性的な渋滞が発生。
- 東行きにおいて左折車線を新設し、左折・直進・右折の3車線化を行い、(主)神戸明石線の東行きの渋滞の解消を図った。

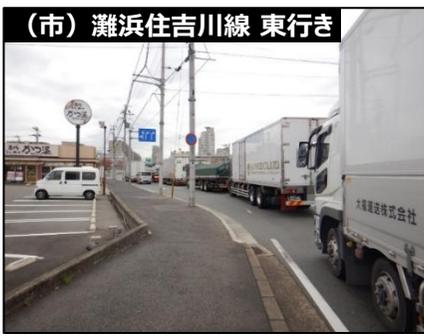
《対策前の渋滞状況》

- 摩耶ランプ南交差点の西行きでは、右折後、摩耶ランプ交差点で左折して阪神高速3号神戸線に流入する車両が多く、2車線ある右折車線のうち左側に右折車が集中し、車列が伸び左折・直進車も進行できず渋滞が悪化。
- 第1車線を左折・直進車線とし、車線を効率的に使用することで渋滞解消を図る。
