(報告事項) 橋梁の耐震化

社会資本整備審議会 道路分科会 道路技術小委員会 (H28.6.24) まとめ (橋梁)

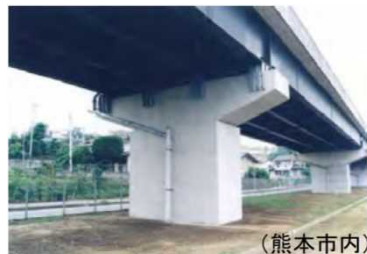
写真-3 国道3号 跨線部
(熊本市内)

国道3号の橋梁では、耐震補強の実施により、損傷は限定的であった。

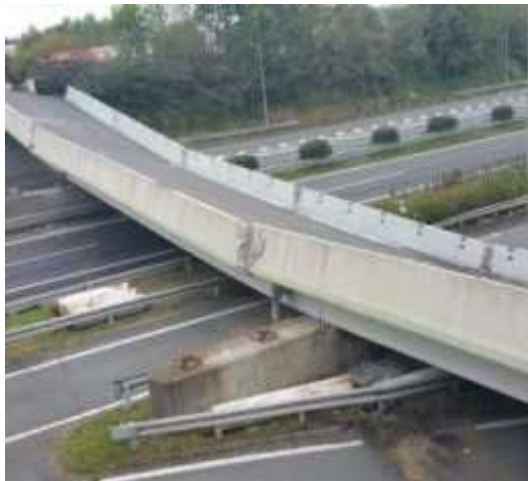
九州自動車道をまたぐロッキング橋脚の落橋
(県道小川嘉島線・府領第一橋)

- ① 熊本地震で落橋したロッキング橋脚については、熊本地震(前震と本震の2度の大きな地震)と構造の特殊性から、これまでの対策では不十分で落橋の可能性が否定できない
- ② 落橋した場合の影響が大きい高速道路・直轄国道をまたぐ跨道橋で落橋防止対策が一部未了(完了率:95%, 地方管理のみ)
- ③ 高速道路や直轄国道等の緊急輸送道路は、落橋・倒壊防止の対策は完了しているが、被災後、速やかに緊急輸送が可能となる耐震補強は未だ不十分な状況(完了率:76%)

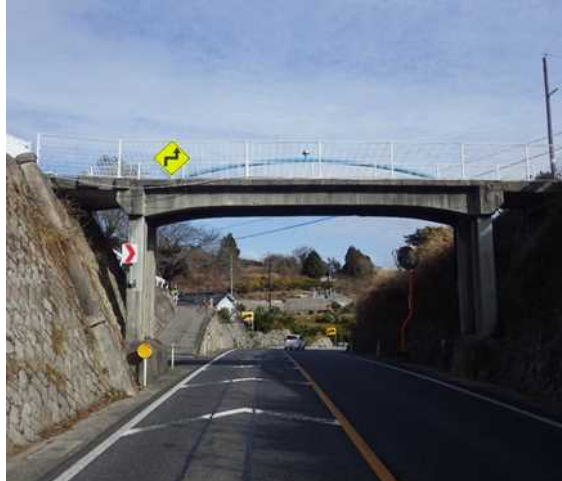
地方管理の跨道橋(未対策)

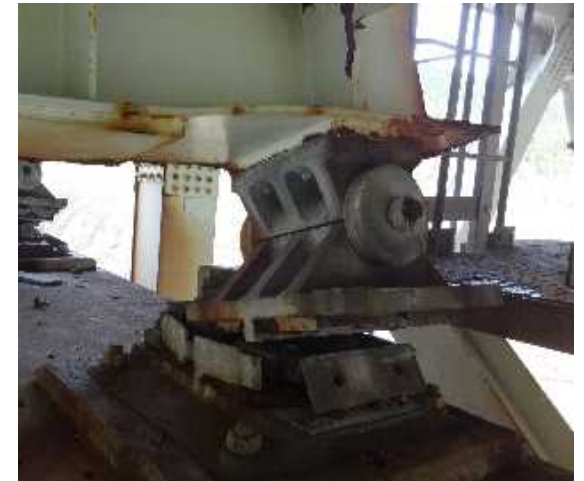
橋梁の支承・主桁の損傷
(大分自動車道・並柳橋)

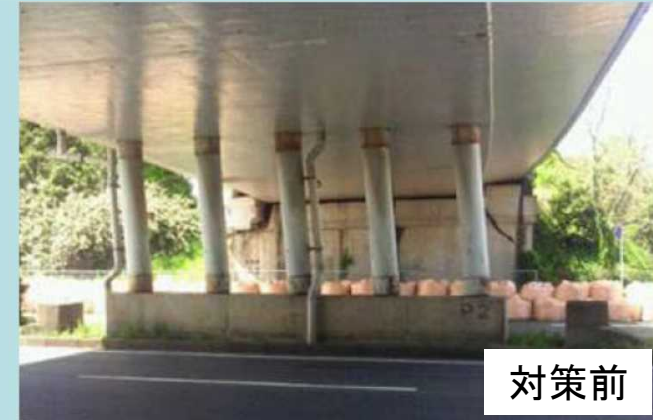
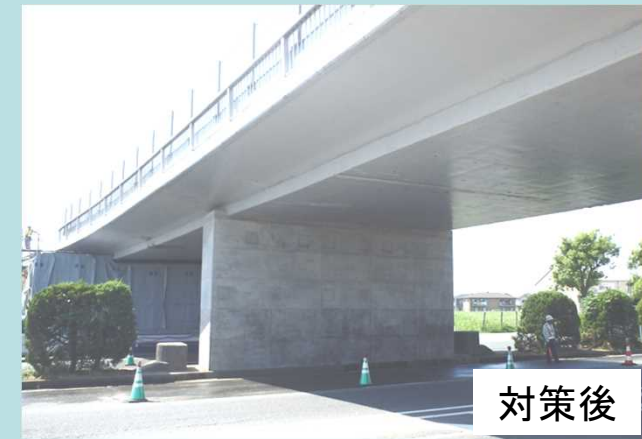
【落橋メカニズム】

ロッキング橋脚橋の耐震補強

高速道路・直轄国道や同道路をまたぐ跨道橋等のロッキング橋脚については、概ね3年程度で耐震補強を実施(約450橋)

耐震補強の施工例

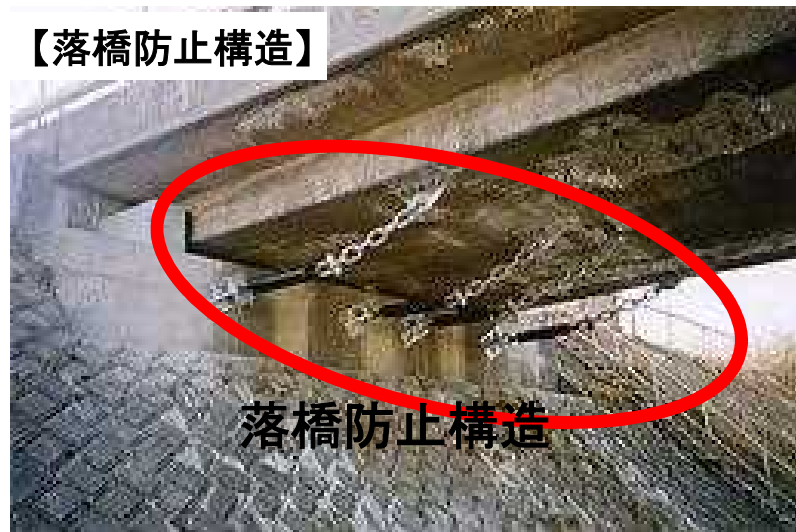
【落橋防止構造】

跨道橋
