# 1. 全国で発生した最近の道路陥没事例

# 国道1号水道管破損による漏水事故【京都府京都市】

# 国道202号下水道工事に伴う道路陥没事故【福岡県福岡市】

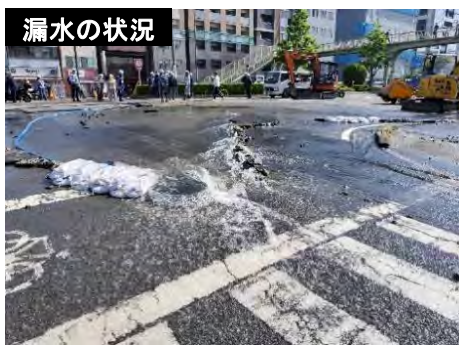
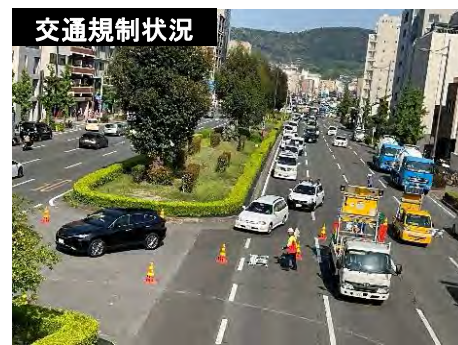
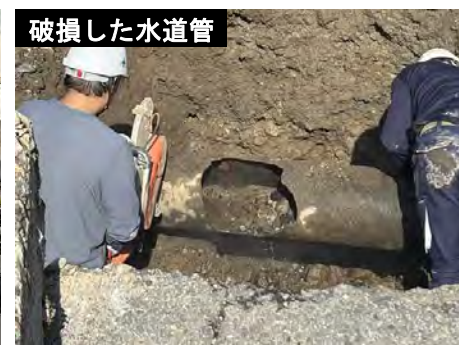
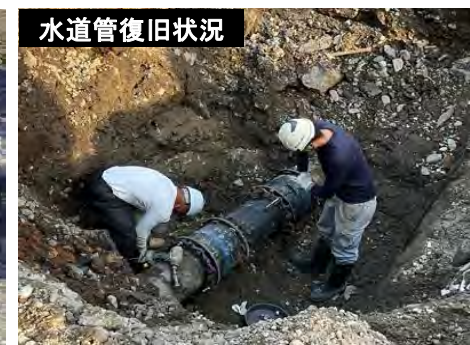
- 京都市管理の水道管より漏水が発生し、国道1号が約20時間の車線規制。
- 原因は、敷設後66年経過した老朽化による水道管の破損。

発生日時：令和 7年 4月30日（水） 3時30分頃（推定）  
 発生場所：国道1号 496.8kp（下り線）  
 京都市下京区塩竈町（五条高倉交差点）付近  
 発生事象：京都市上下水道局管理の水道管（φ300）破損による漏水（道路冠水） ※ 給水停止なし、  
 周辺への土砂・漏水流出被害あり

水道管（鋳鉄管）の老朽化により破損（1959年に敷設（66年経過））⇒ 市内の同様の埋設箇所について京都市が緊急点検を実施

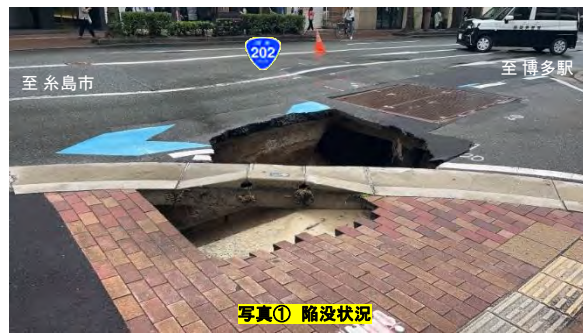
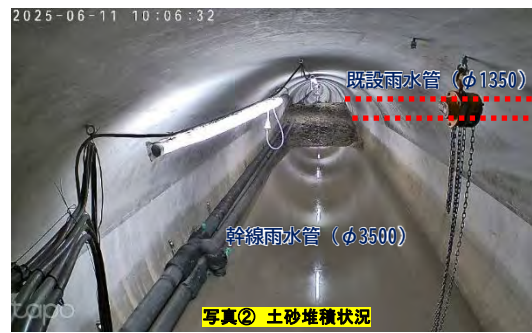
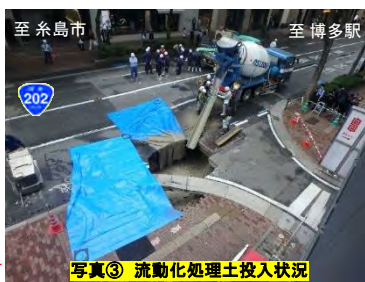
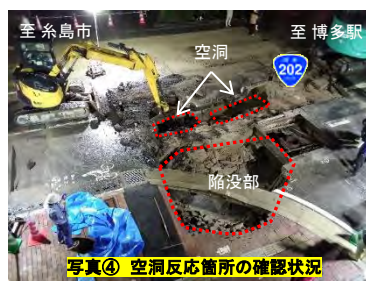
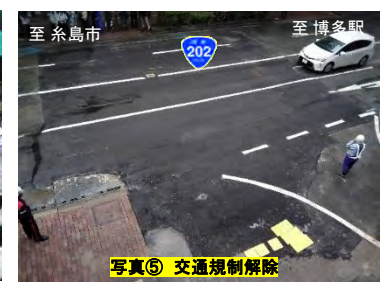
## 状況写真

6月10日  
10:00頃 警察が出張所に道路陥没の連絡（写真①）  
10:40頃 全止め（4車線）  
17:30頃 流動化処理土投入完了5台分（V=25㎡）（写真③）  
20:30頃 流動化処理土硬化確認  
（再）空洞調査反応3箇所を掘削にて確認（写真④）  
（1箇所空洞無し、2箇所は今回陥没と関係なし）  
6月11日  
4:45頃 路盤まで埋戻し完了  
6:40頃 舗装工完了 国による再空洞調査  
6:53頃 規制解除（写真⑤）
