個別占用案件のカルテ（中間報告）

猪名川緑地（池田市）

第1号猪名川河川敷緑地（伊丹市）

伊丹市立猪名川テニスコート（伊丹市）

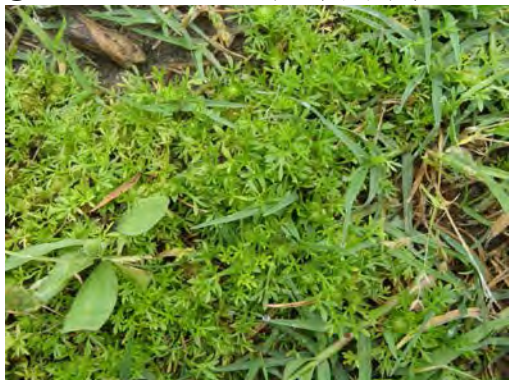
⑮メリケンソウ (外来種)

<ul style="list-style-type: none">• 早瀬は水生昆虫やカワヨシノボリなどの魚類の生息地となっている可能性が高いため、可能な限り保全する。• 中洲はツルヨシ群落、ヤナギ林、砂礫質の河原、早瀬といった動植物にとって重要な環境を伴っているため、可能な限り保全する。• 占用地に生育する外来種のメリケンソウは果実のとげが利用者やペットの皮膚に刺さる等の害がある可能性があるため、可能な限り駆除する。• 外来種のクワモドキ、ネズミホソムギ、つる植物のクズ等は、在来の植物の生育を阻害したり、花粉症を引き起こしたりするため、可能な限り駆除する。• 利用範囲認知のために、占有範囲を看板、標識等により明示する。• 環境啓発看板を設置し、利用者に周辺の貴重な環境を周知し、占有区域内での利用の遵守や環境保全への意識向上を図る。• 環境啓発の一環として利用施設周辺の清掃を行う。• 利用者の河川の環境保全に関する意識向上を目的として、河川レンジャーと連携した環境教育のあり方を検討する。
--	--

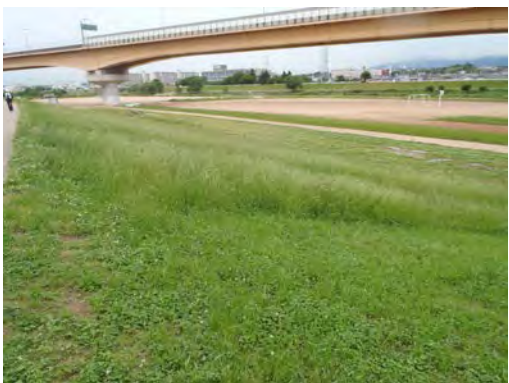
⑰ネズミホソムギ群落 (外来種群落)

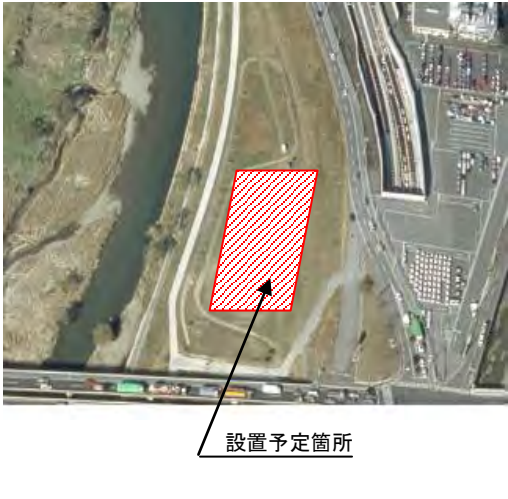
変更前の占用内容		⇒	変更後の 占用内容	施設の追加設置
変更要望の内容	ベンチ6基を広場内に追加設置する。 ベンチについては、他の箇所でも河川管理者所有されているものを公園管理者で移設して利用する予定。			
内容変更の必要性	以前、池田市の少年野球チームの不法占用で野球練習場と化していた経緯があり、23年1月に強制排除し、現状復旧に向け、芝生の復旧・チガヤの植付けを行い、草地として回復しつつある。本来の広場として、管理していく上では野球対策は必要不可欠である考え、広場としての利用の支障がなく、利用者に配慮したものとしてベンチが適当であると判断したものである。			
変更の規模	占用面積上の変更はない。規模としては、W1.8×0.5×6基=5.4m ²			
変更場所の範囲図

管理体制	基本的に管理体制の変更はないと考えている。ベンチとしての機能保全のため、必要な管理は占有者で行う。	
占用内容変更による河川環境への影響	占用内容の変更による河川環境への影響はないと考えている。			
占用内容変更後における環境保全に向けて申請者の取り組み	これまでと同様に環境保全に向けた取り組みを継続的に実施する。			
その他特記事項

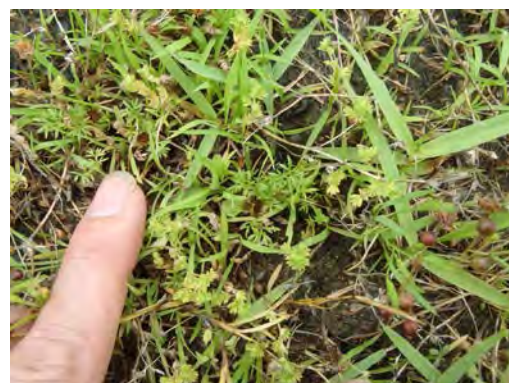
⑧メリケントキンソウ (外来種)

<p>環境面から見た望ましい利用方針</p>		<ul style="list-style-type: none"> 占用地周辺の川岸沿いに分布するツルヨシ群落やオギ群落は、オオヨシキリ、カヤネズミ、セッカなどの注目すべき種の生息地となっている可能性があるため、可能な限り保全する。 水際のヤナギ類はアオジなどの鳥類の利用地となっている可能性があるため、可能な限り保全する。 礫質の中州はイソシギなどの鳥類の利用地となっている可能性があるため、可能な限り保全する。 早瀬は水生昆虫類や魚類の生息地となっている可能性が高いため、可能な限り保全する。 占用地に生育する外来種のメリケントキンソウは果実のとげが利用者やペットの皮膚に刺さるなどの害がある可能性があるため、可能な限り駆除する。 外来種のネズミホソムギ等は在来の植物の生育を阻害したり、花粉症を引き起こしたりするため、可能な限り駆除する。 利用範囲認知のために、占用範囲を看板、標識等により明示する。 環境啓発看板を設置し、利用者に周辺の貴重な環境を周知し、占用区域内での利用の遵守や環境保全への意識向上を図る。 環境啓発の一環として利用施設周辺の清掃を行う。 利用者の河川の環境保全に関する意識向上を目的として、河川レンジャーと連携した環境教育のあり方を検討する。

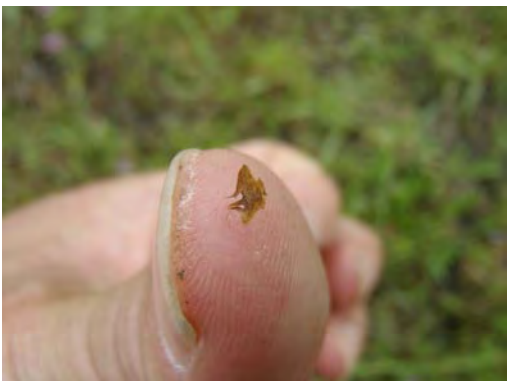
⑨皮膚にささったメリケントキンソウ果実

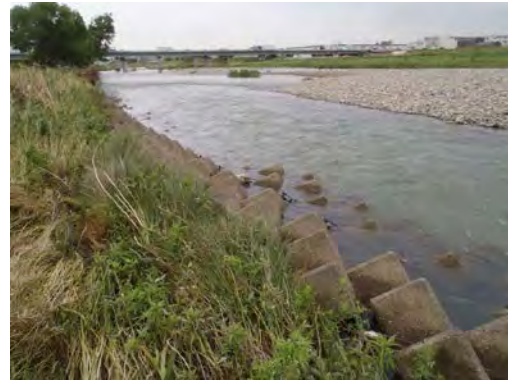
<p>占用地及び周辺の自然環境</p>		<ul style="list-style-type: none"> 当該占用地の前面水域は底質が礫質の淡水域であり、河岸にはツルヨシやヤナギ類などが生育している。 占用地前面には礫質の中州や早瀬が見られる。 占用地付近の水域では、ギンブナ、オイカワ、タモロコ、ギギ、メダカ、カワヨシノボリなどの魚類、モノアラガイなどの貝類、スジエビ、モクズガニなどの甲殻類、コガタシマトビケラ、ミツトゲマダラカゲロウなどの水生昆虫類が確認されている。 占用地付近ではヌマガエルなどの両生類、ニホンイシガメ、カナヘビなどの爬虫類、アブラコウモリなどのほ乳類が確認されている。 占用地付近ではヨシ原などの高茎草本群落で繁殖するオオヨシキリやカヤネズミ、セッカ、冬季にやぶ等に渡来するアオジ等が確認されている。 占用地付近では河原を利用するイソシギ等が確認されている。 占用地にはシバ群落、外来種のネズミホソムギ群落等が見られる。 占用地のシバ群落には外来種のメリケントキンソウが見られる。 堤防にはチガヤ群落、外来種のネズミホソムギ群落等が見られる。
<p>自然環境上重要な場所</p>		<ul style="list-style-type: none"> 占用地の川岸沿いに分布するツルヨシ群落やオギ群落は、これらに依存するオオヨシキリやカヤネズミ、セッカ等の生息地となっている可能性がある。 水際のヤナギ類はアオジなどの鳥類の利用地となっている可能性がある。 礫質の中州はイソシギなどの鳥類の利用地となっている可能性がある。 早瀬は水生昆虫類や魚類の生息地となっている可能性が高い。
<p>水際の状況</p>	<p>水域までの距離</p>	<ul style="list-style-type: none"> 水域までの距離：約 15m 水際にはツルヨシや、オギ、ヤナギ類等が確認される。 水際にはコンクリートブロックの根固めが設置されている。コンクリートの低水護岸と根固めの間にツルヨシやヤナギ類が生育しており、ツルヨシ群落の幅は約 5m 程度とやや狭い。
	<p>水面との高低差</p>	<p>約 3m</p>

⑮根固め

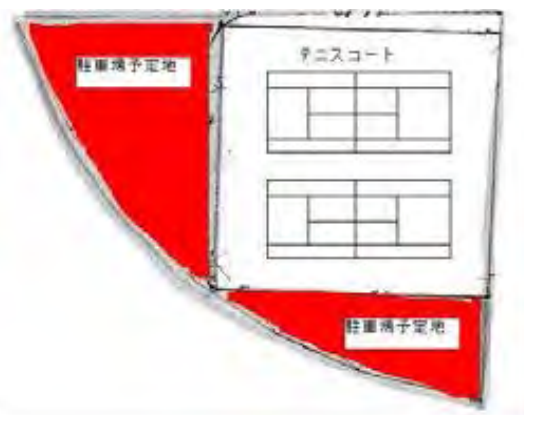
変更後の 占用内容	公園及び駐車場
変更要望の内容	<p>占用目的を公園としている占有範囲のうちテニスコートとしている部分以外を当テニスコート及び隣接する猪名川第1・第2運動広場の利用者に対する駐車場として利用したい</p>			
内容変更の必要性	<p>・猪名川河川敷占用地の「猪名川第1・第2運動広場」及び隣接する「伊丹市立猪名川テニスコート」において駐車場のスペースが少ないため、利用者から駐車場の設置を求める要望、周辺道路の利用者から迷惑駐車対策の要望が寄せられている。また、隣接する川西市の占用地に設置されている駐車場を利用することでトラブルが発生する状況になっている。しかし、施設周辺には、工場施設、大型店舗及び道路が整備されており本市においては、新たな駐車場を設置するのが難しい。このような状況の中、伊丹市立猪名川テニスコート内の占用地の一部を駐車場として利用したい。なお、猪名川第1・第2運動広場には占用地全てをグラウンドに利用しているため駐車場用地が確保できない。</p> <p>・平成23年3月市議会において、当該駐車場確保の実現に努力して欲しいとの要望あり</p>			
変更の規模	1,052.16㎡ (駐車台数 40台分を想定)			
変更場所の範囲図

- ・ 駐車場設置は認めることができないと判断した。
理由は次のとおり
環境に関する具体的な取り組みについて記載がなされていない。
区域外駐車（進入）を未然に防止する措置が不十分である。
利用者任せでは許可車以外の進入を防ぐことは困難である。
縦列駐車するという区画割りでは、利用者間のトラブル発生が懸念される。
- ・ 駐車場設置を除いた従前の利用形態については、占用許可期間の更新を許可した。
(許可期間：H24/4/1～H29/3/31)
