工事箇所モニタリング調査について

国土交通省近畿地方整備局

猪名川河川事務所

1. モニタリング内容

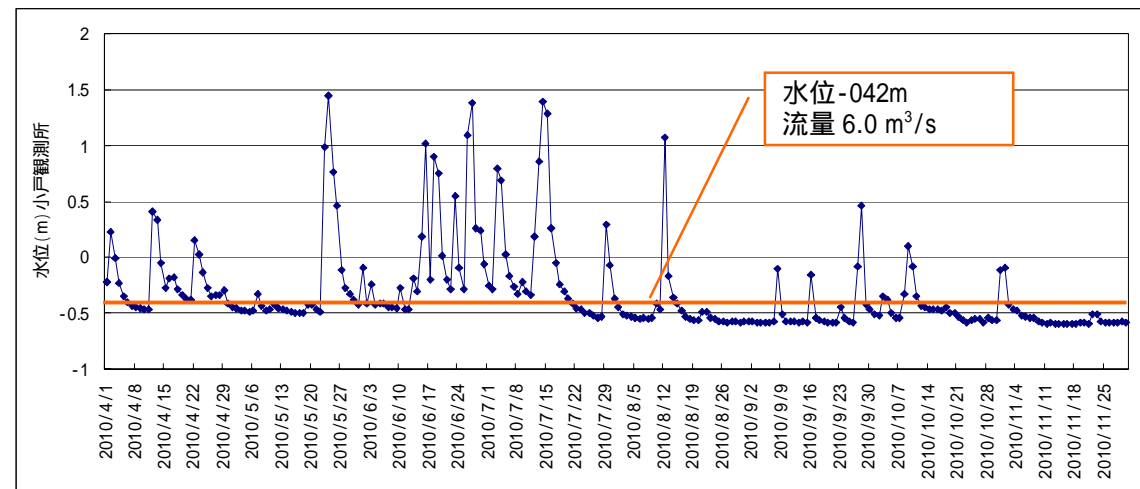
図 - 2.3 小戸観測所における水位(平成22年4月1日から11月30日)

桃園地区の近傍の小戸観測所における、平成22年4月1日から11月30日までの水位を以下に示す。冠水頻度が70日/年、流量6.0m³/sでワンド内に攪乱がおきるように水制の天端高を設定している。平成20年のH-Q式によると、小戸観測所における水位-0.42mが、流量6.0m³に該当する。水位-0.42m以上を記録した日数をみると106日となり、想定以上の攪乱が生じていると考えられる。

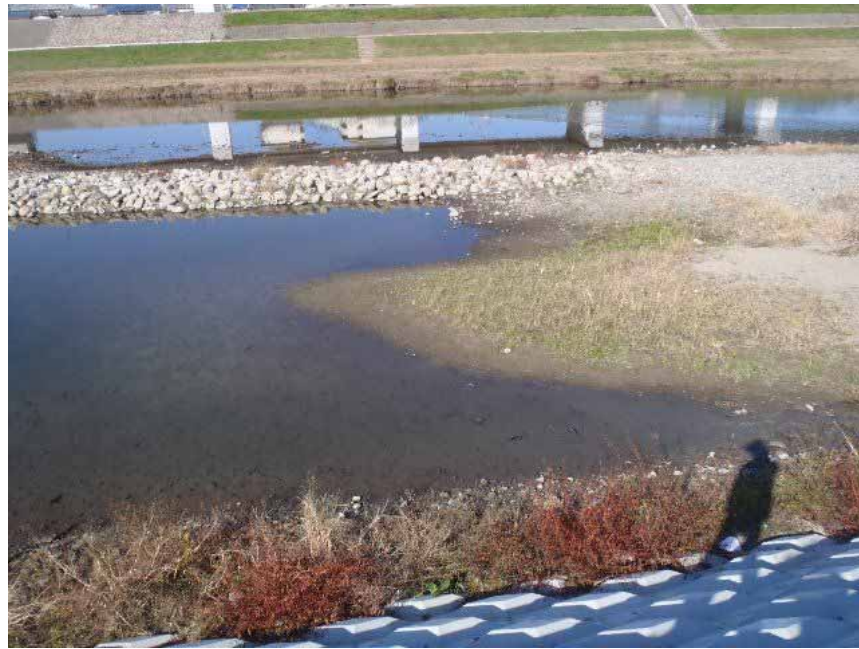
図 2.5 ワンド 3 上流端における土砂の流入状況（2010/12/17）

ワンド 2 の横断面(B-B)は計画断面と比較して大きな差はみられなかった。ワンド 3 の横断面(C-C)は、計画断面と比較して本川側で河床が高くなっていた。また、縦断面(E-E)においてもワンド 3 の上流側で河床が高くなっていた。おそらく出水により上流側から土砂が流入したと思われる。

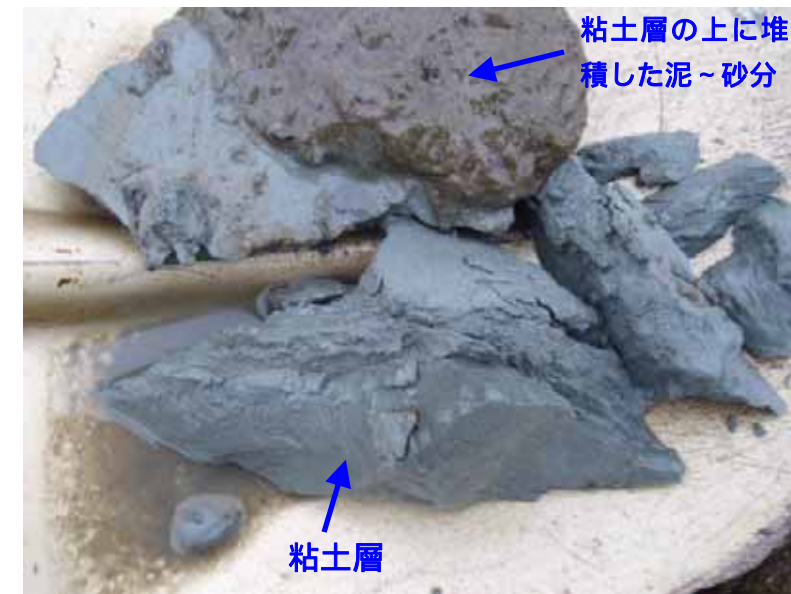
写真 ワンド1の河床材料

図 2.7 より、春季の粒度分布をみると、ワンド1ではシルト・粘土分が9割以上を占めていたのに対し、ワンド2、ワンド3では砂～礫分の割合が高かった。また、本川ではシルト・粘土分はほとんどみられず、砂～礫分で主に構成されていた。ワンド1のシルト・粘土分は掘削により河床の粘土層の地盤が露出したものであり、非常に固く、締まっている状態のものであった(写真)。また、ワンド2、ワンド3の砂～礫分は粘土層の上に堆積したものであり、ワンド造成後に上流側より流れてきたものと考えられる。

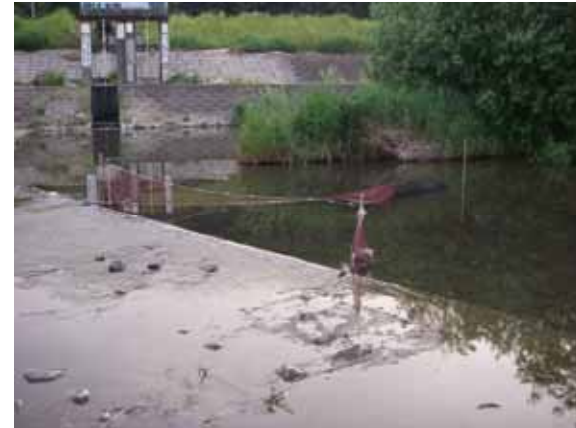
大井井堰右岸越流部

右岸では遡上ピーク前及び遡上ピーク時の調査時に越流が確認され、そのうち遡上ピーク前では調査中に越流部が干上がった。遡上ピーク後の調査では越流部は確認されなかった。

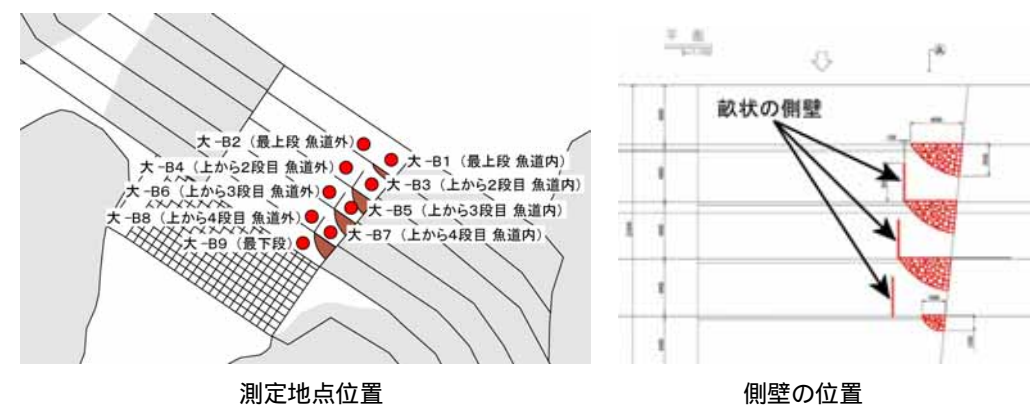
大井井堰魚道の側壁内外の水深測定地点位置を以下に、大井井堰魚道の側壁内外における水深の状況を次表に示した。

側壁の内側の水深は概ね設定水深(10cm)以上であった。側壁の内側の水深は平均11~19cmであったのに対し、外側の水深は平均8~17cmであり、水面の高さは概ね側壁の内側が外側を上回っていた。

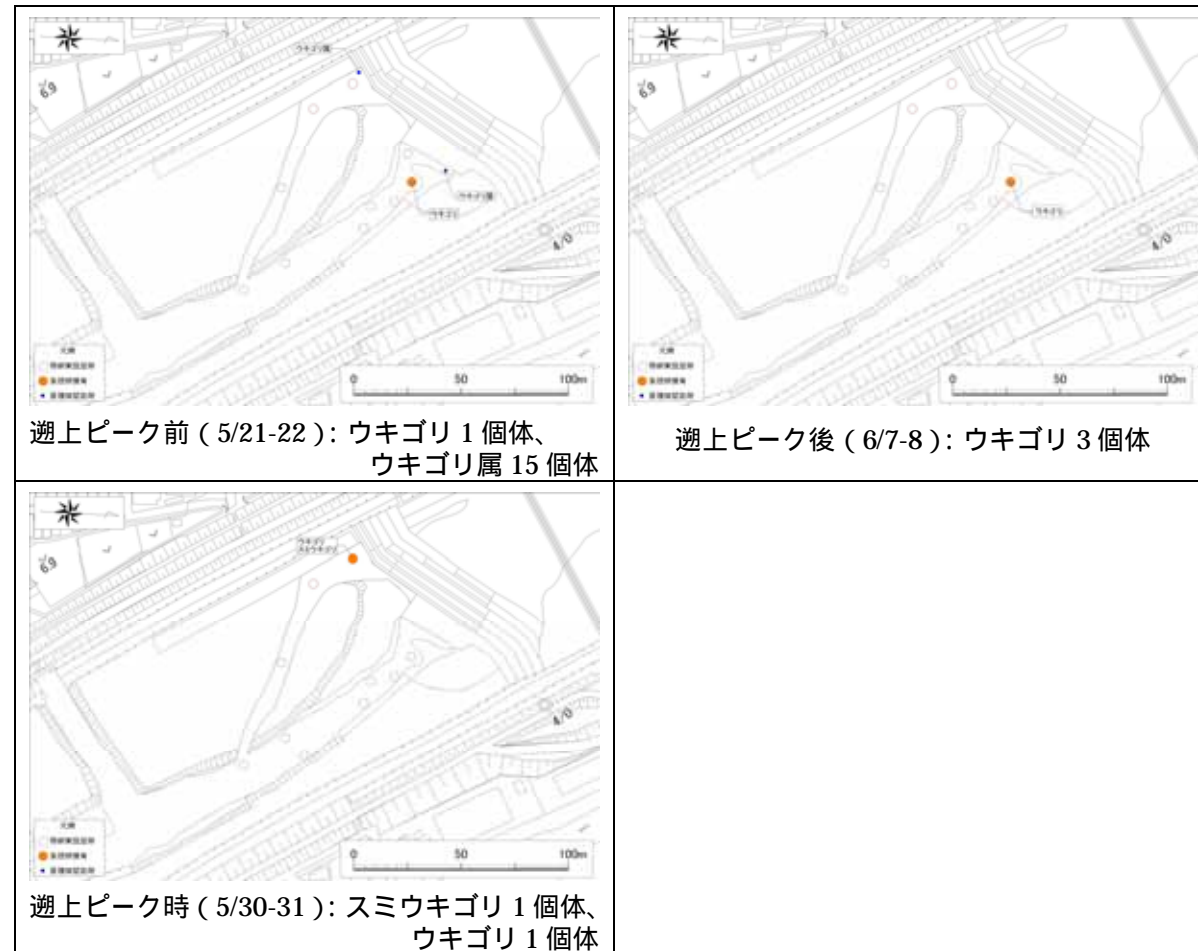
図-4.11 蜻集調査におけるウキゴリ類の確認位置 [大井井堰下流部]

ウキゴリ類は遡上ピーク1週間前の蜻蛉集調査により大井井堰下流部でまとまって確認された。前述の通り大井井堰を遡上した個体がまったく確認されなかったことも踏まえ、大井井堰直下におけるウキゴリ類の蜻蛉集はあったと考えられる。
