## 河原再生試験施工モニタリング調査

国土交通省近畿地方整備局

猪名川河川事務所

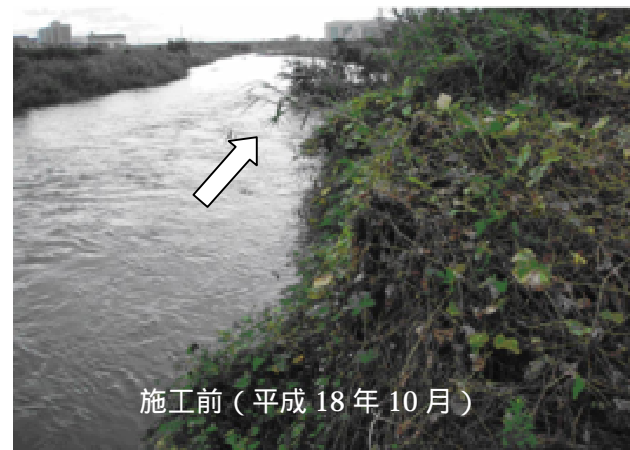
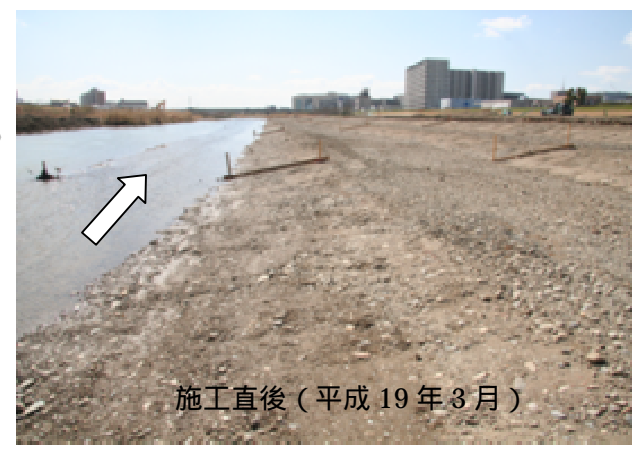
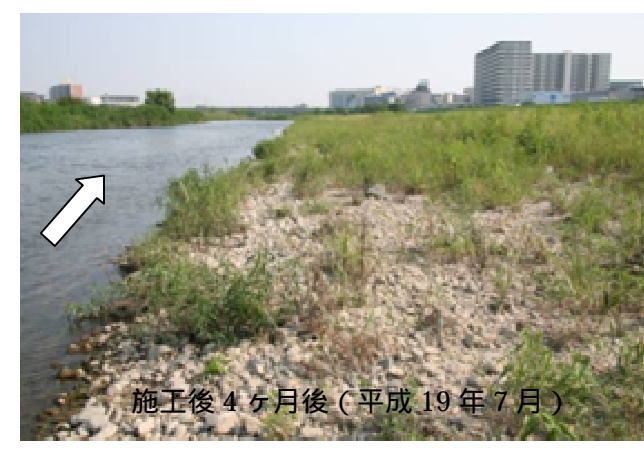
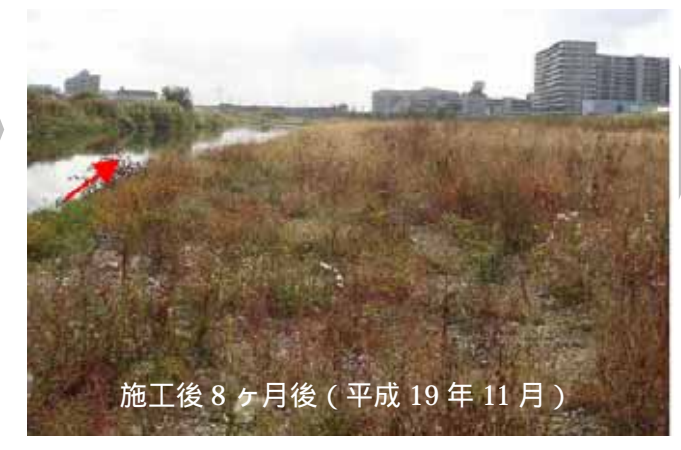
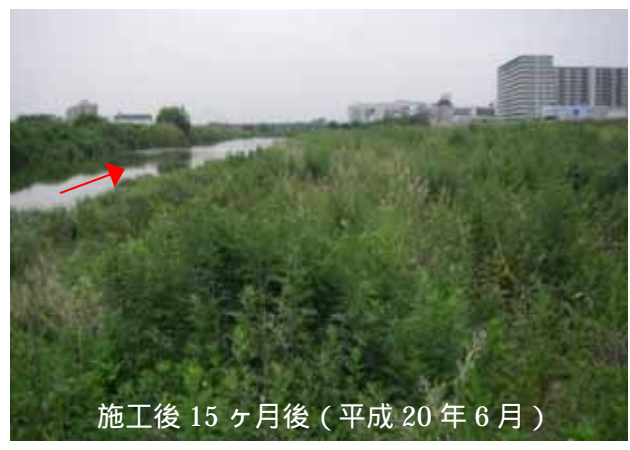
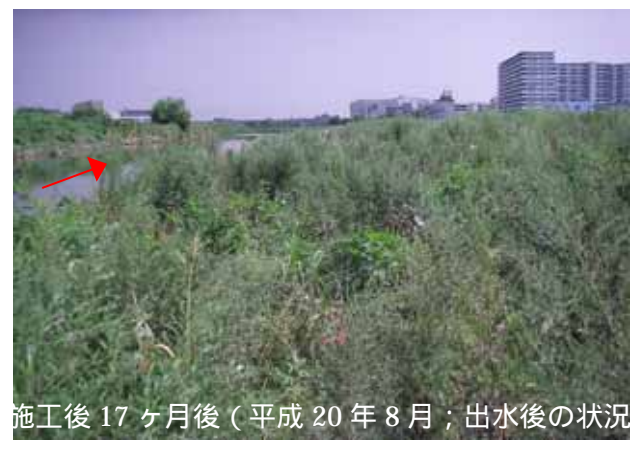
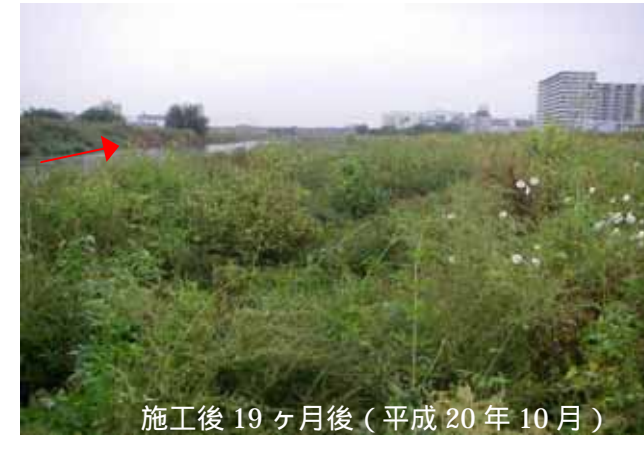
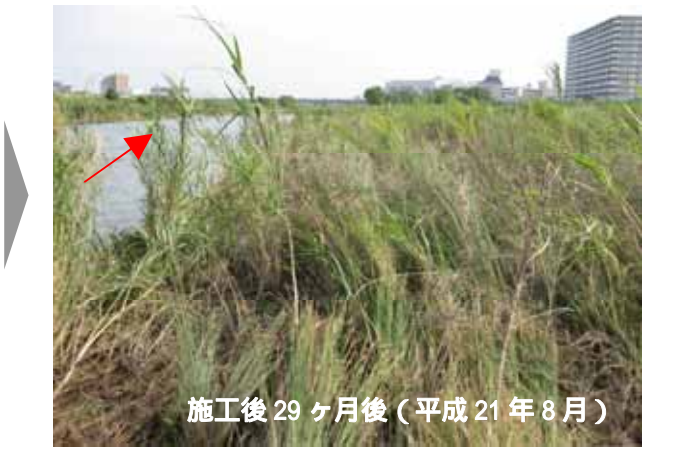
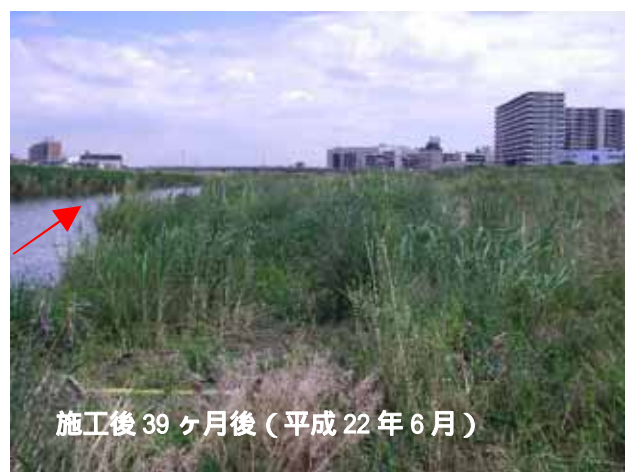
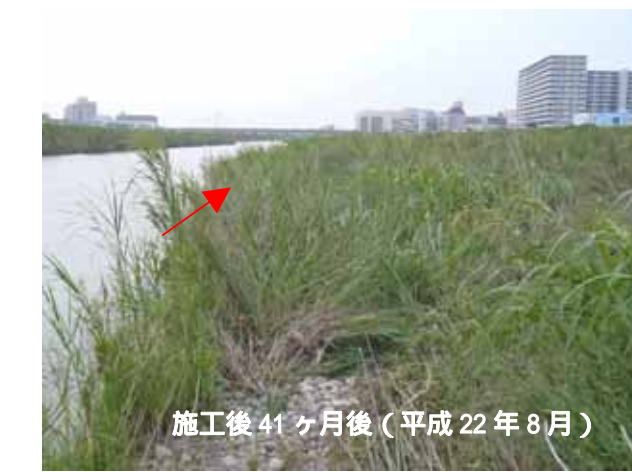
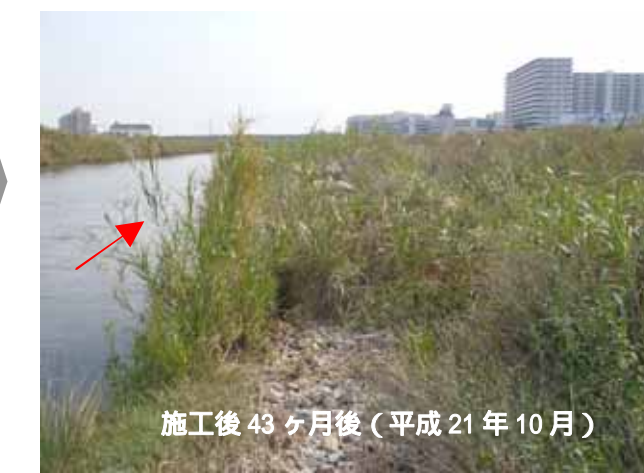
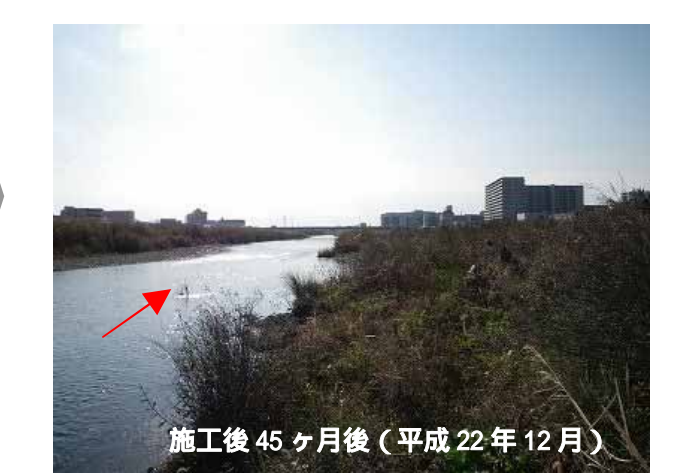
出水前後で、河床材料および景観に大きな変化はみられなかった。

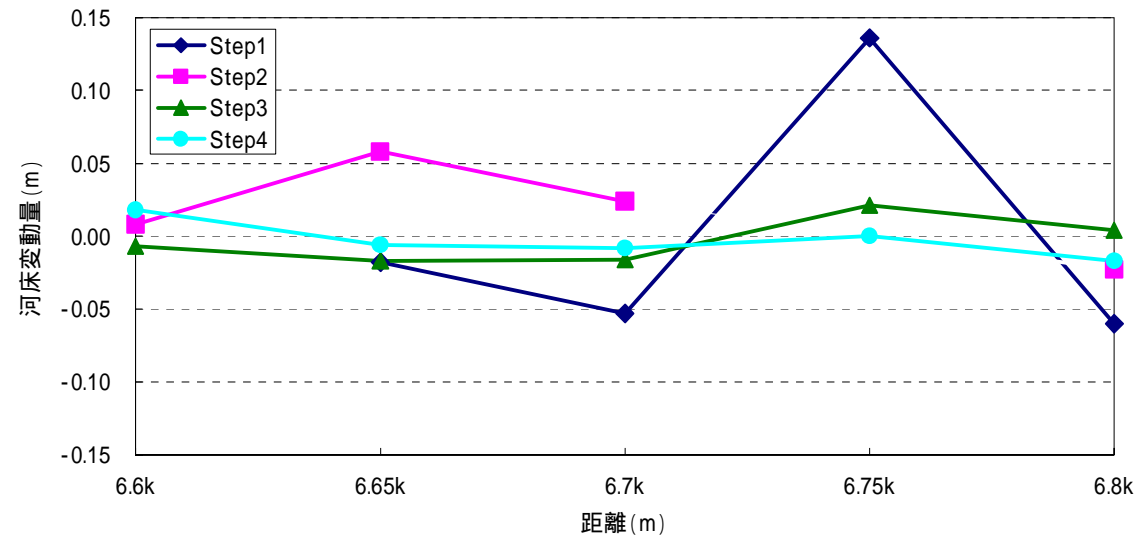
図 - 3.1.4(2) 切り下げ地における各ステップの河床変動量の縦断図

図-3.1.4(2)より、切り下げ地における各ステップの河床変動量をみると、ステップ1では6.75kで堆積がみられ、他の地点では浸食がみられた。ステップ2では下流側の6.6k~6.7kで堆積がみられ、上流側の6.8kで浸食がみられた。また、ステップ3では下流側の6.6k~6.7kでは浸食が、上流側の6.75~6.8kでは堆積がみられた。ステップ4では下流側の6.6kで堆積がみられた以外は、浸食傾向がみられた。

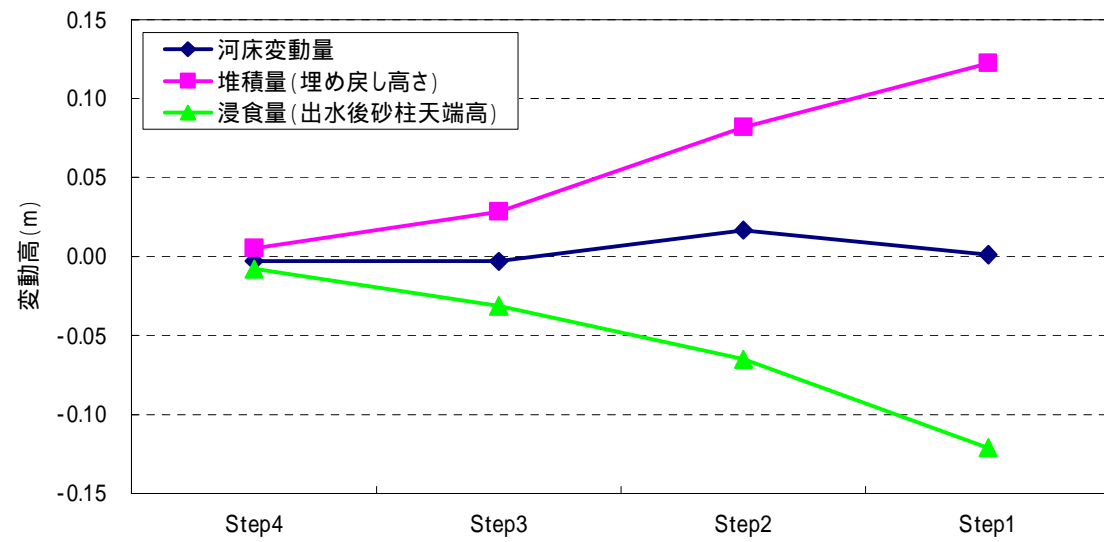
図 - 3.1.4(3) 各ステップの河床変動量、浸食量、堆積量の縦断平均値

図-3.1.4(3)より、各ステップの河床変動量、浸食量、堆積量の縦断平均値をみると、浸食量、堆積量ともにステップが下がるほど大きくなる傾向がみられた。一番高いステップ4では浸食量、堆積量ともに数mmでありほとんど変化はみられなかったが、一番低いステップ1では、浸食量、堆積量ともに12cmほどであった。河床変動量としては、ステップ2で若干堆積し、ステップ1、3、4ではほとんど変化なしという傾向がみられた。

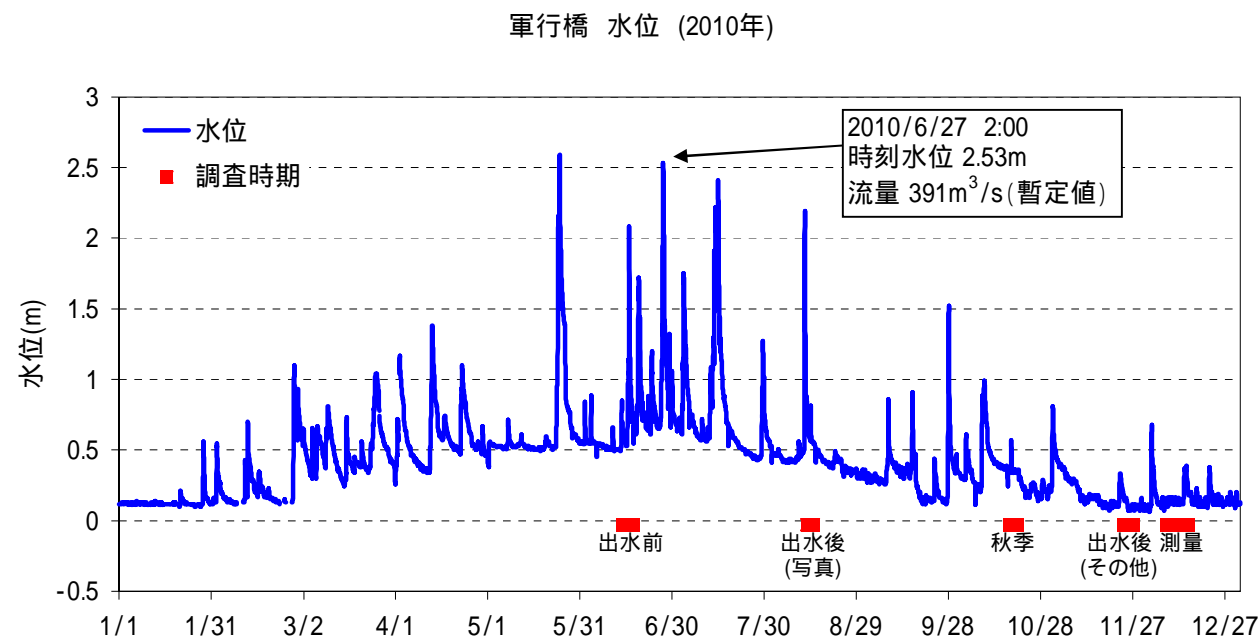
図-3.1.9 軍行橋 水位の変化

次図に今年度の水位の変化を示す。今年度は5月から8月にかけて小規模な出水が数回みられたが、調査期間中における出水としては6月27日(02:00時 軍行橋 時刻水位 2.53m)のものが最大であった。

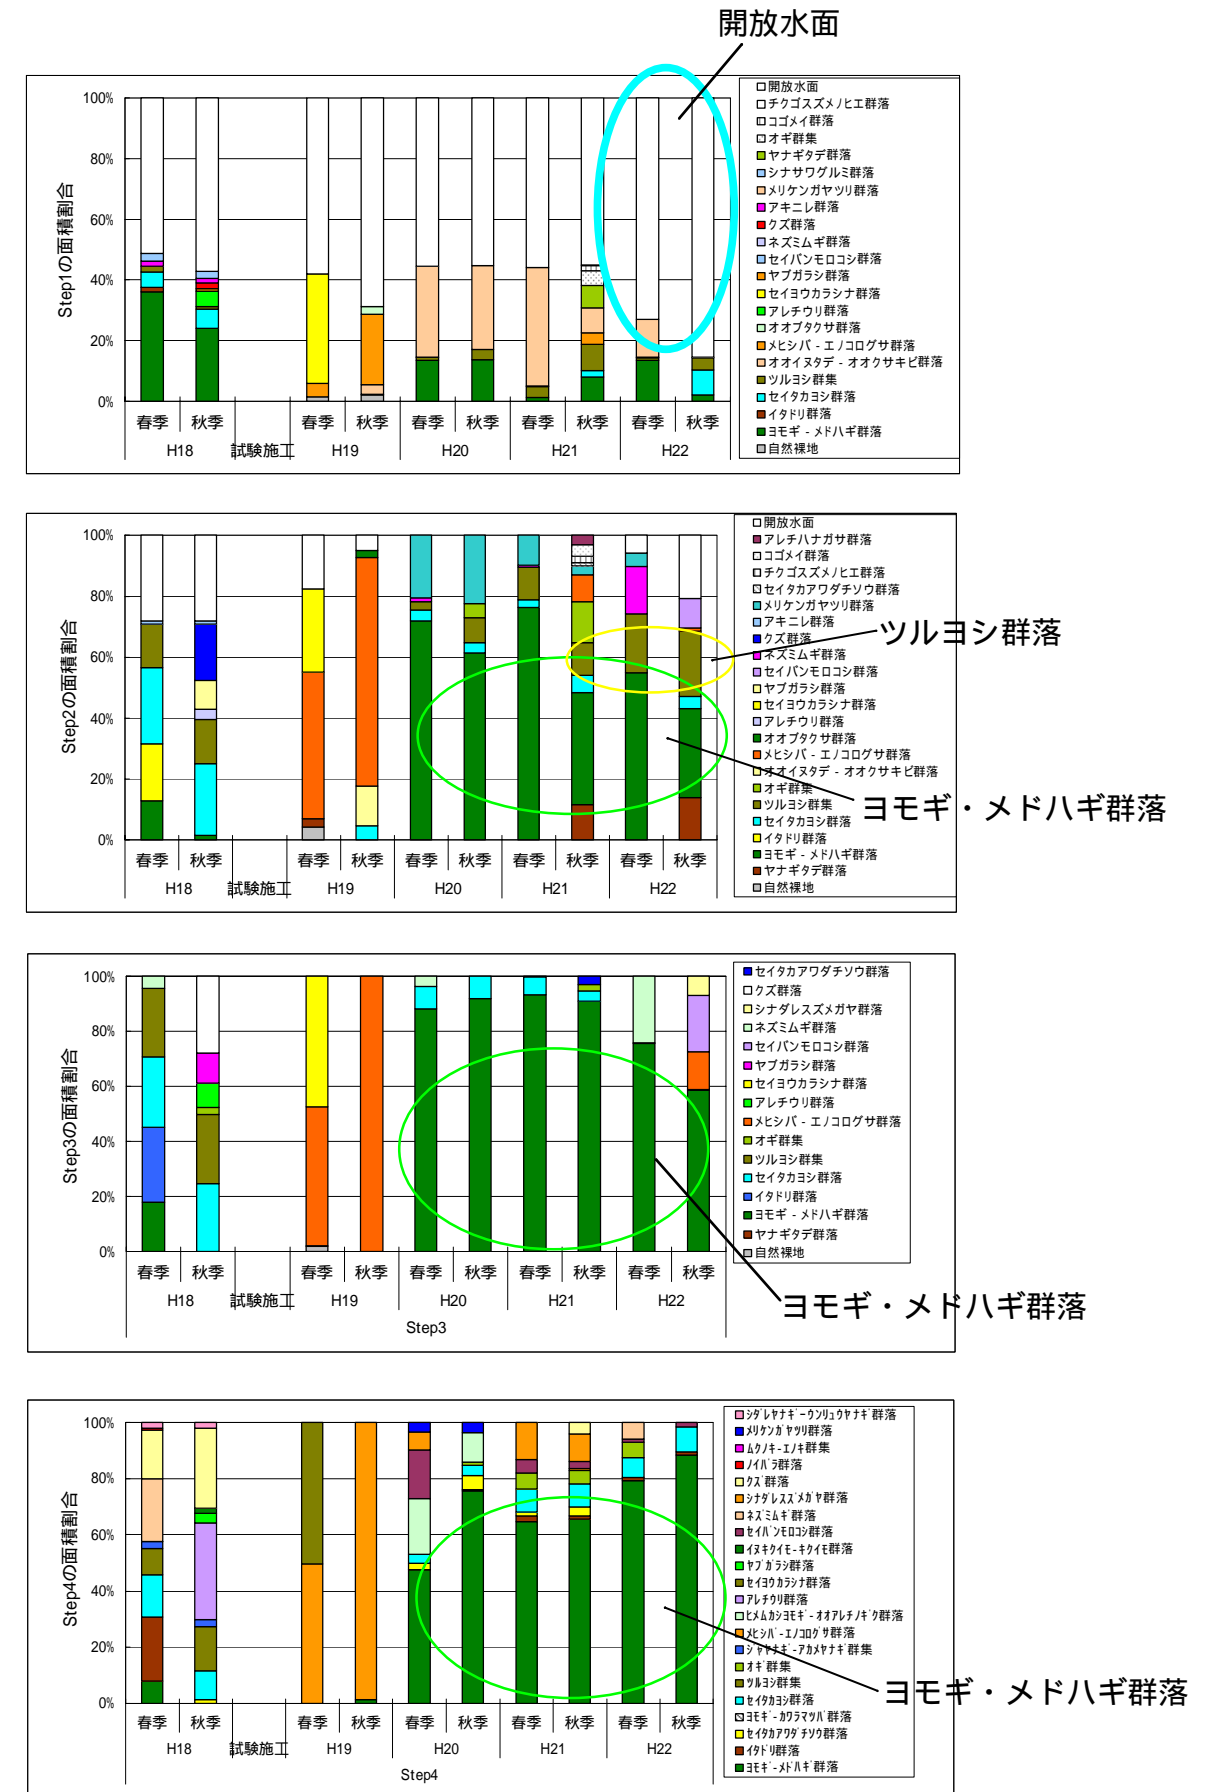
図-3.2.3 各ステップの植生面積割合の経年変化

ステップ1のうち、6.6km周辺を含む全体の5割以上が施工後継続してほぼ水没している状況にある。6.8km周辺は陸地化しており、施工1年目の平成19年度にセイヨウカラシナ群落やメヒシバ-エノコログサ群落等の先駆性の一年生草本群落が発立した後、2年目の平成20年度には湿性植物群落のメリケンガヤツリ群落が発立した。3年目の平成21年度には湿性植物群落のメリケンガヤツリ群落のほか、ツルヨシ群集が分布を拡大した。しかし、施工後4年目にあたる平成22年度では、出水により水際部の土砂が流出したためほぼ年間を通して水没しており、植生はみられなかった。

ステップ2~4でも同様に施工1年目の平成19年度には、セイヨウカラシナ群落やメヒシバ-エノコログサ群落等の先駆性の一年生草本群落が面積の8割以上を占めていた。しかし、2年目の平成20年度以降は遷移が進み、ステップ2では多年生草本群落のヨモギ-メドハギ群落やツルヨシ群集が、ステップ3~4ではヨモギ-メドハギ群落大半を占めるようになった。

施工4年目の平成22年度にはステップ4では同様の傾向がみられたが、ステップ2では出水による水際部の流出により開放水面が増え、湿性のツルヨシ群集が増加がみられた。ステップ3では、出水による攪乱により、春季には一年生草本群落であるネズミムギ群落の一部のみみられ、秋季には、シナダレスズメ群落、セイバンモロコシ群落がみられた。
