## 平成24年度 工事箇所モニタリング調査計画について

国土交通省 近畿地方整備局  
猪名川河川事務所

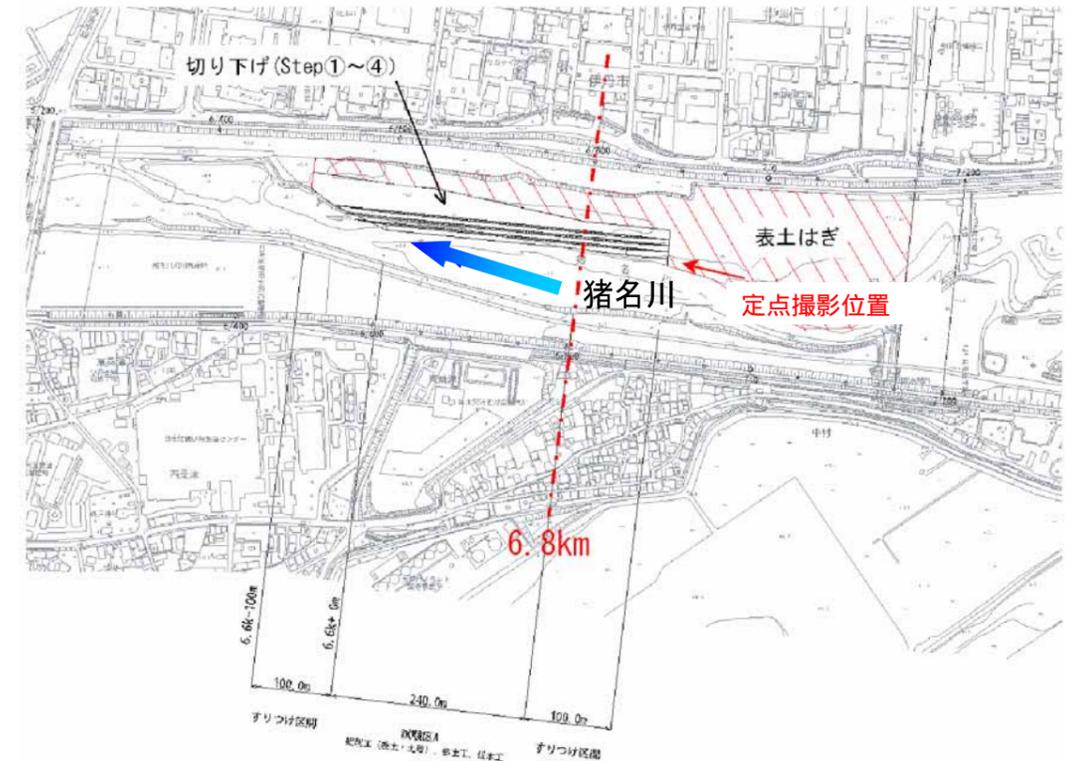
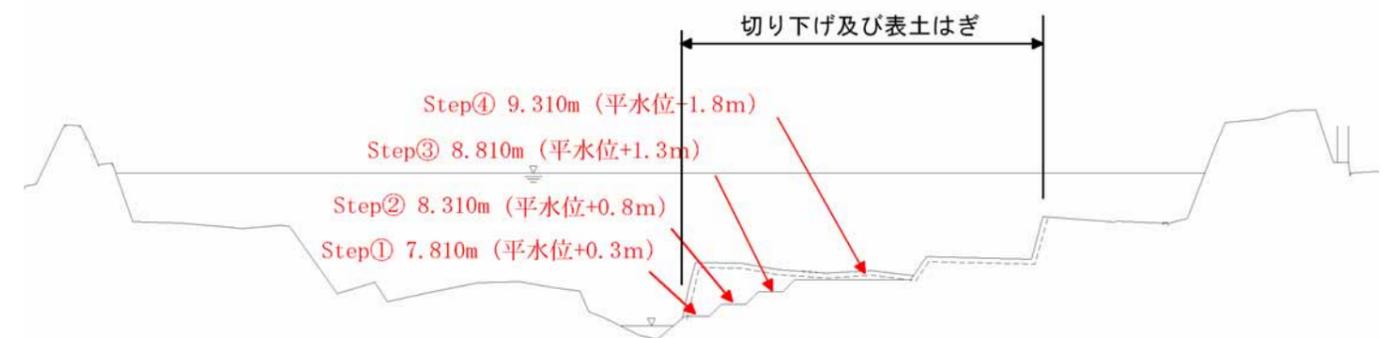
図 3-1 試験施工の状況

試験施工の状況について、全体平面図および代表横断を図 3-1 に示す。

例) 6.8kmの状況

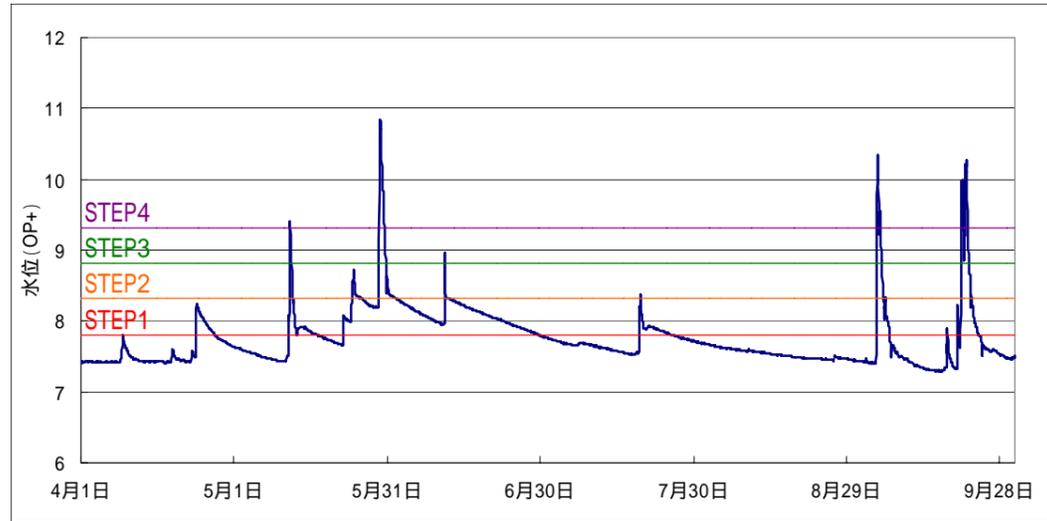
図 3-3 6.6k における水位 (平成 23 年 4 月~9 月)

6.6k に設置した水位計によって得られた平成 23 年 4 月から 9 月までの水位を図-3-3 に示す。ステップ 4 まで冠水する出水が複数回確認された。

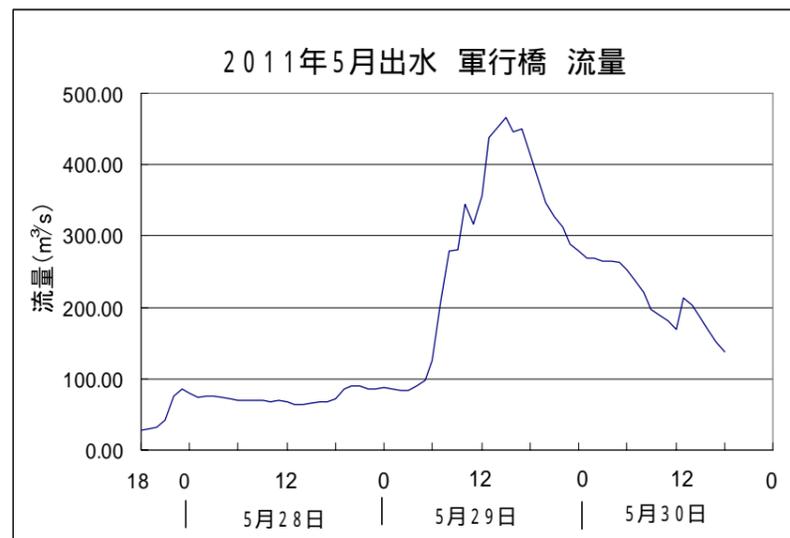
図 3-4 平成 23 年 5 月出水のハイドログラフ

平成 23 年 4 月から 9 月までの間で、最も水位の高かった 5 月 29 日出水時の軍行橋観測所のハイドログラフ(暫定値)を図 3-4 に示す。ピーク流量は 5 月 29 日 15 時で概ね 471m<sup>3</sup>/s であった。

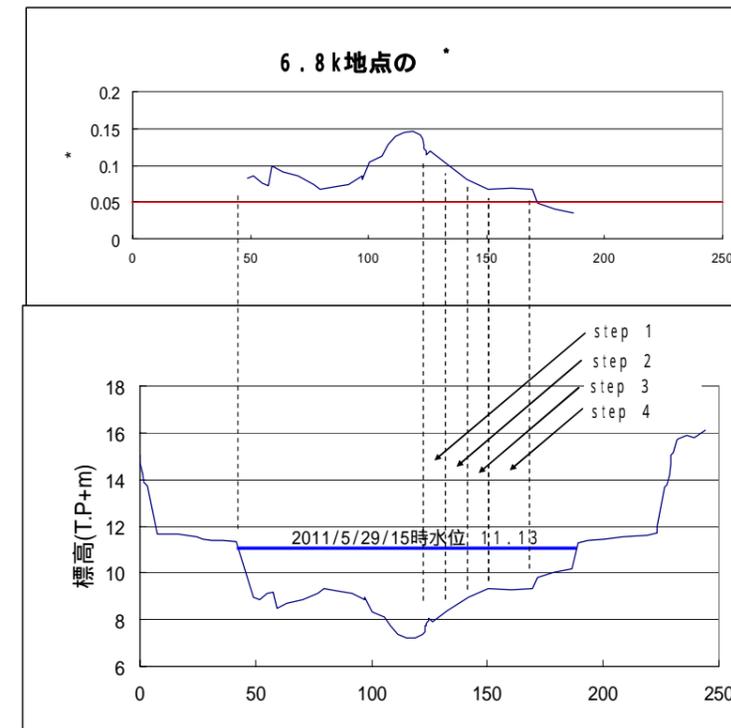
図 3-5 6.8k 地点のピーク時の \*

このピーク水位時の無次元掃流力 \* を不等流計算によって計算したものが図 3-5 である。

これによると、\* は、STEP1 で 0.10 以上、STEP2 で 0.08 ~ 0.10、STEP3 で 0.07 ~ 0.08、STEP4 で 0.07 程度で、いずれも 0.05 以上であった。

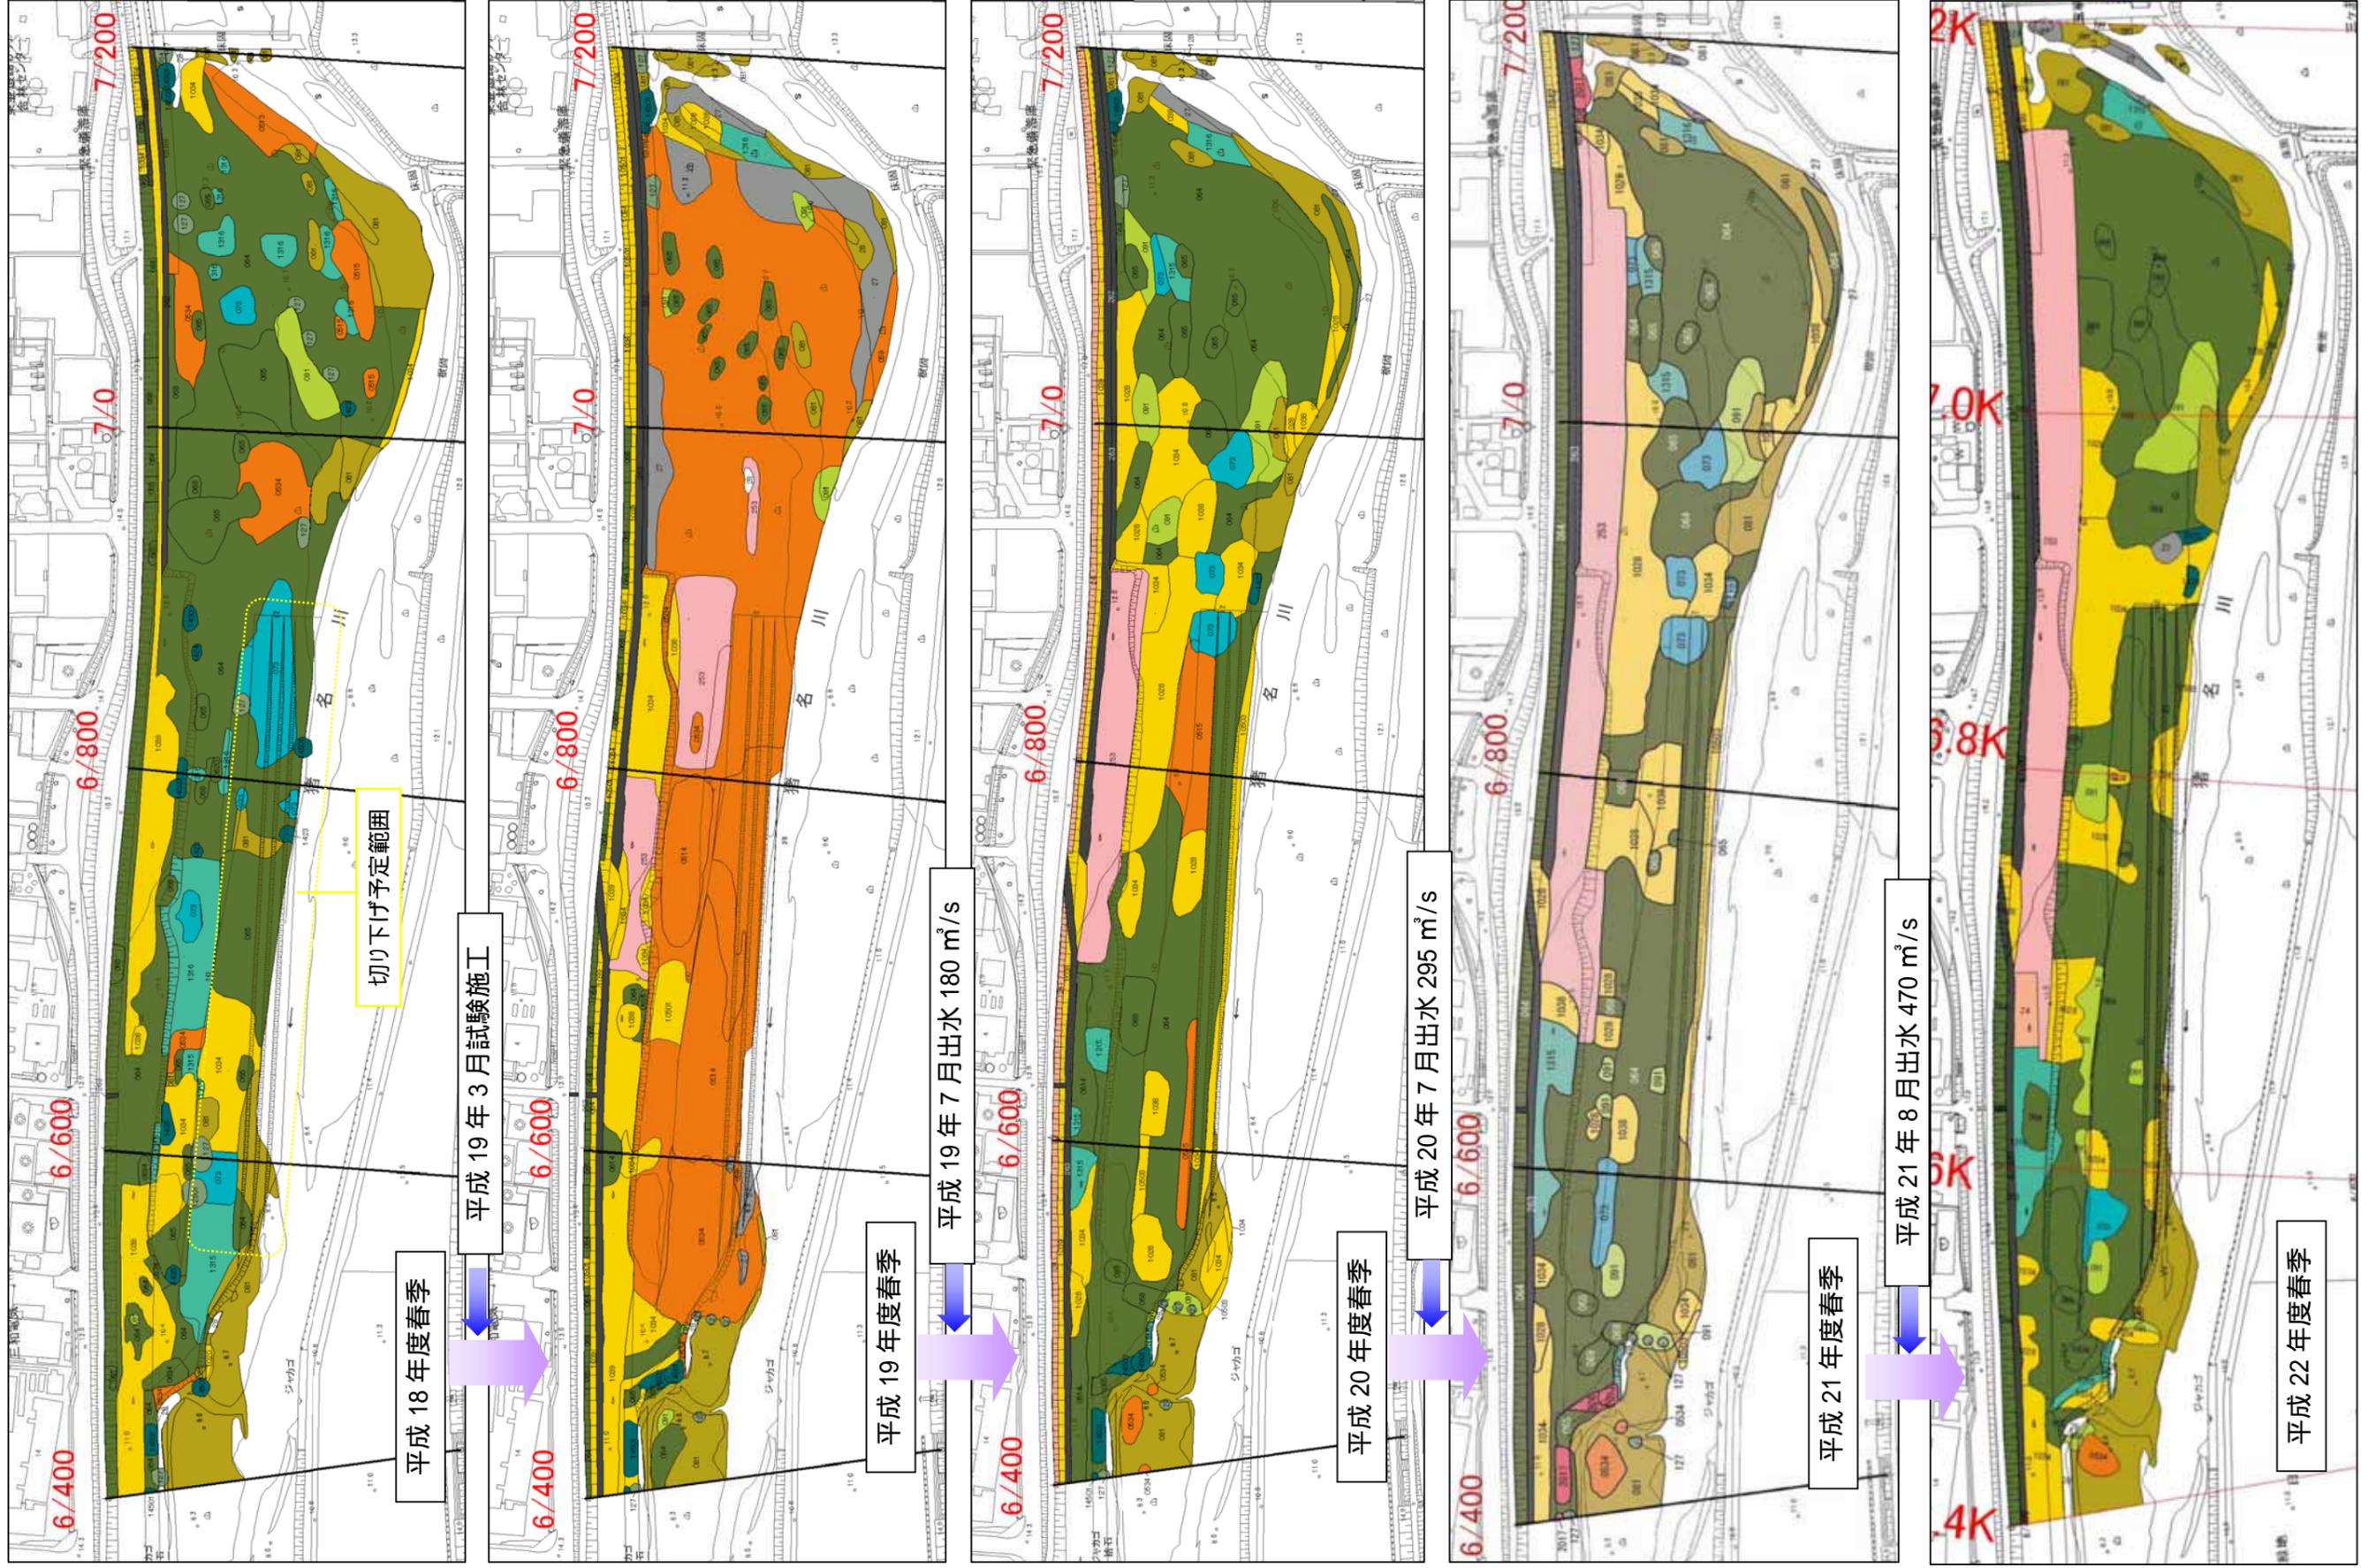
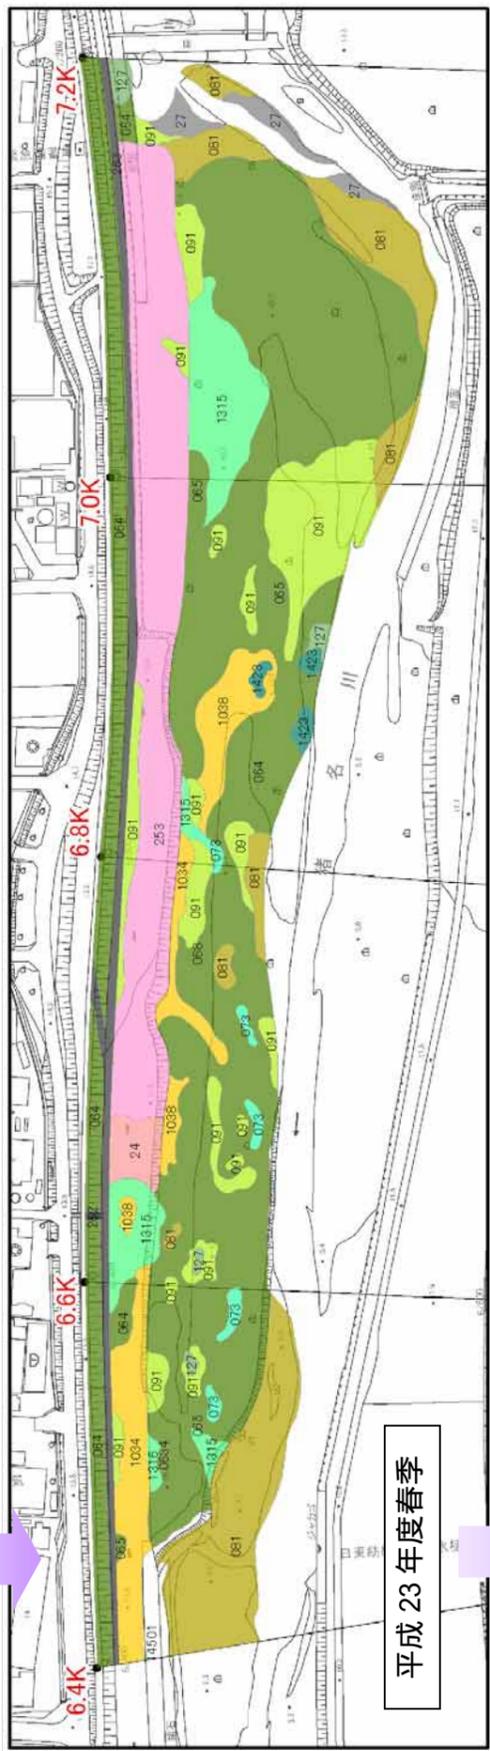
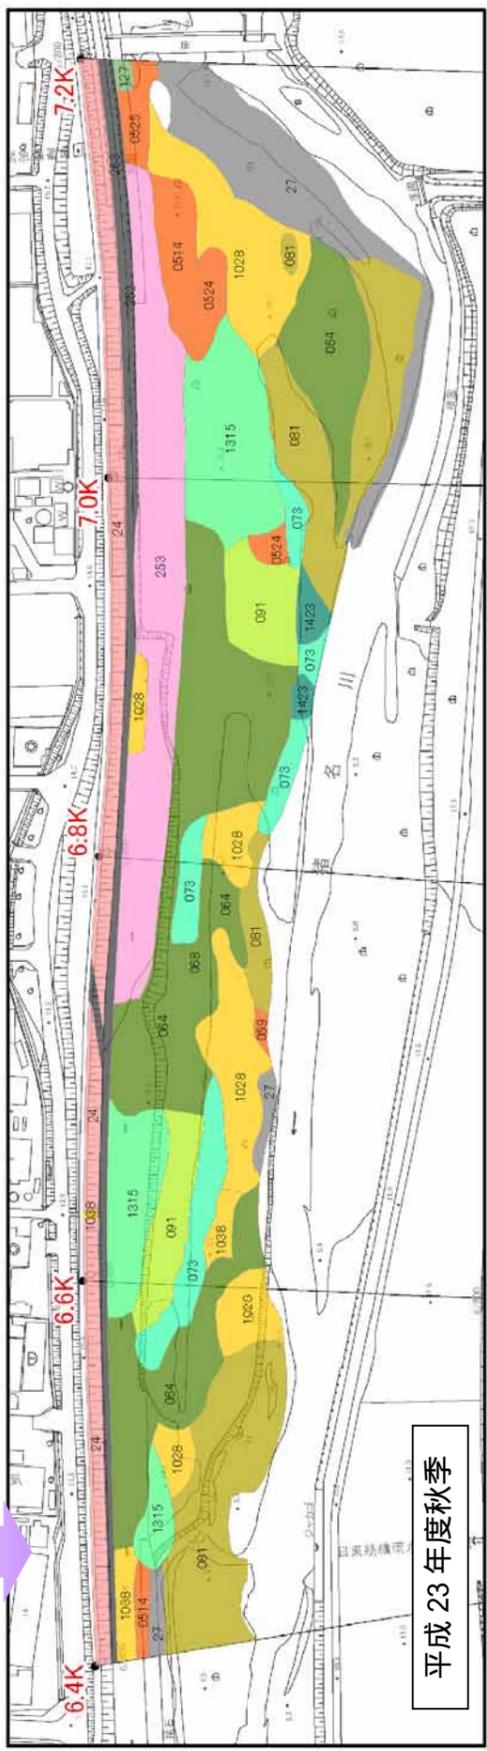
図 3-6 植生図の変遷

植生図の凡例を次表に、春季に作成した植生図を、平成 18 年からの変遷と併せて図 3-6 に示した。

河原再生試験箇所では、平成 18 年度ではイタドリ群落、ヨモギ - メドハギ群落等の多年生草本群落が広範囲に分布していたが、試験施工後の平成 19 年度ではメヒシバ - エノコログサ群落、セイヨウカラシナ群落等の 1 年生草本群落が広範囲に分布している。これは施工により試験地が大きく攪乱されたことにより、植生遷移が初期段階に移行した為であると考えられる。

平成 20 ~ 22 年度では、ほとんど変わらずに多年生草本群落であるイタドリ群落、ヨモギ - メドハギ群落等が広範囲に分布しており、施工前と同様な多年生草本群落への植生遷移が進行しているものと考えられる。

平成 23 年度春季調査では、セイバンモロコシ群落が縮小する一方で、ネズミムギ群落・イタドリ群落が拡大してきており、オギ群落も昨年までに出現してきている地点で拡大が進んでおり、一年生草本群落が見られなくなっている。また、秋季調査では、依然としてヨモギ - メドハギ群落が広く分布しており、ツルヨシ群落、クズ群落が拡大してきている。

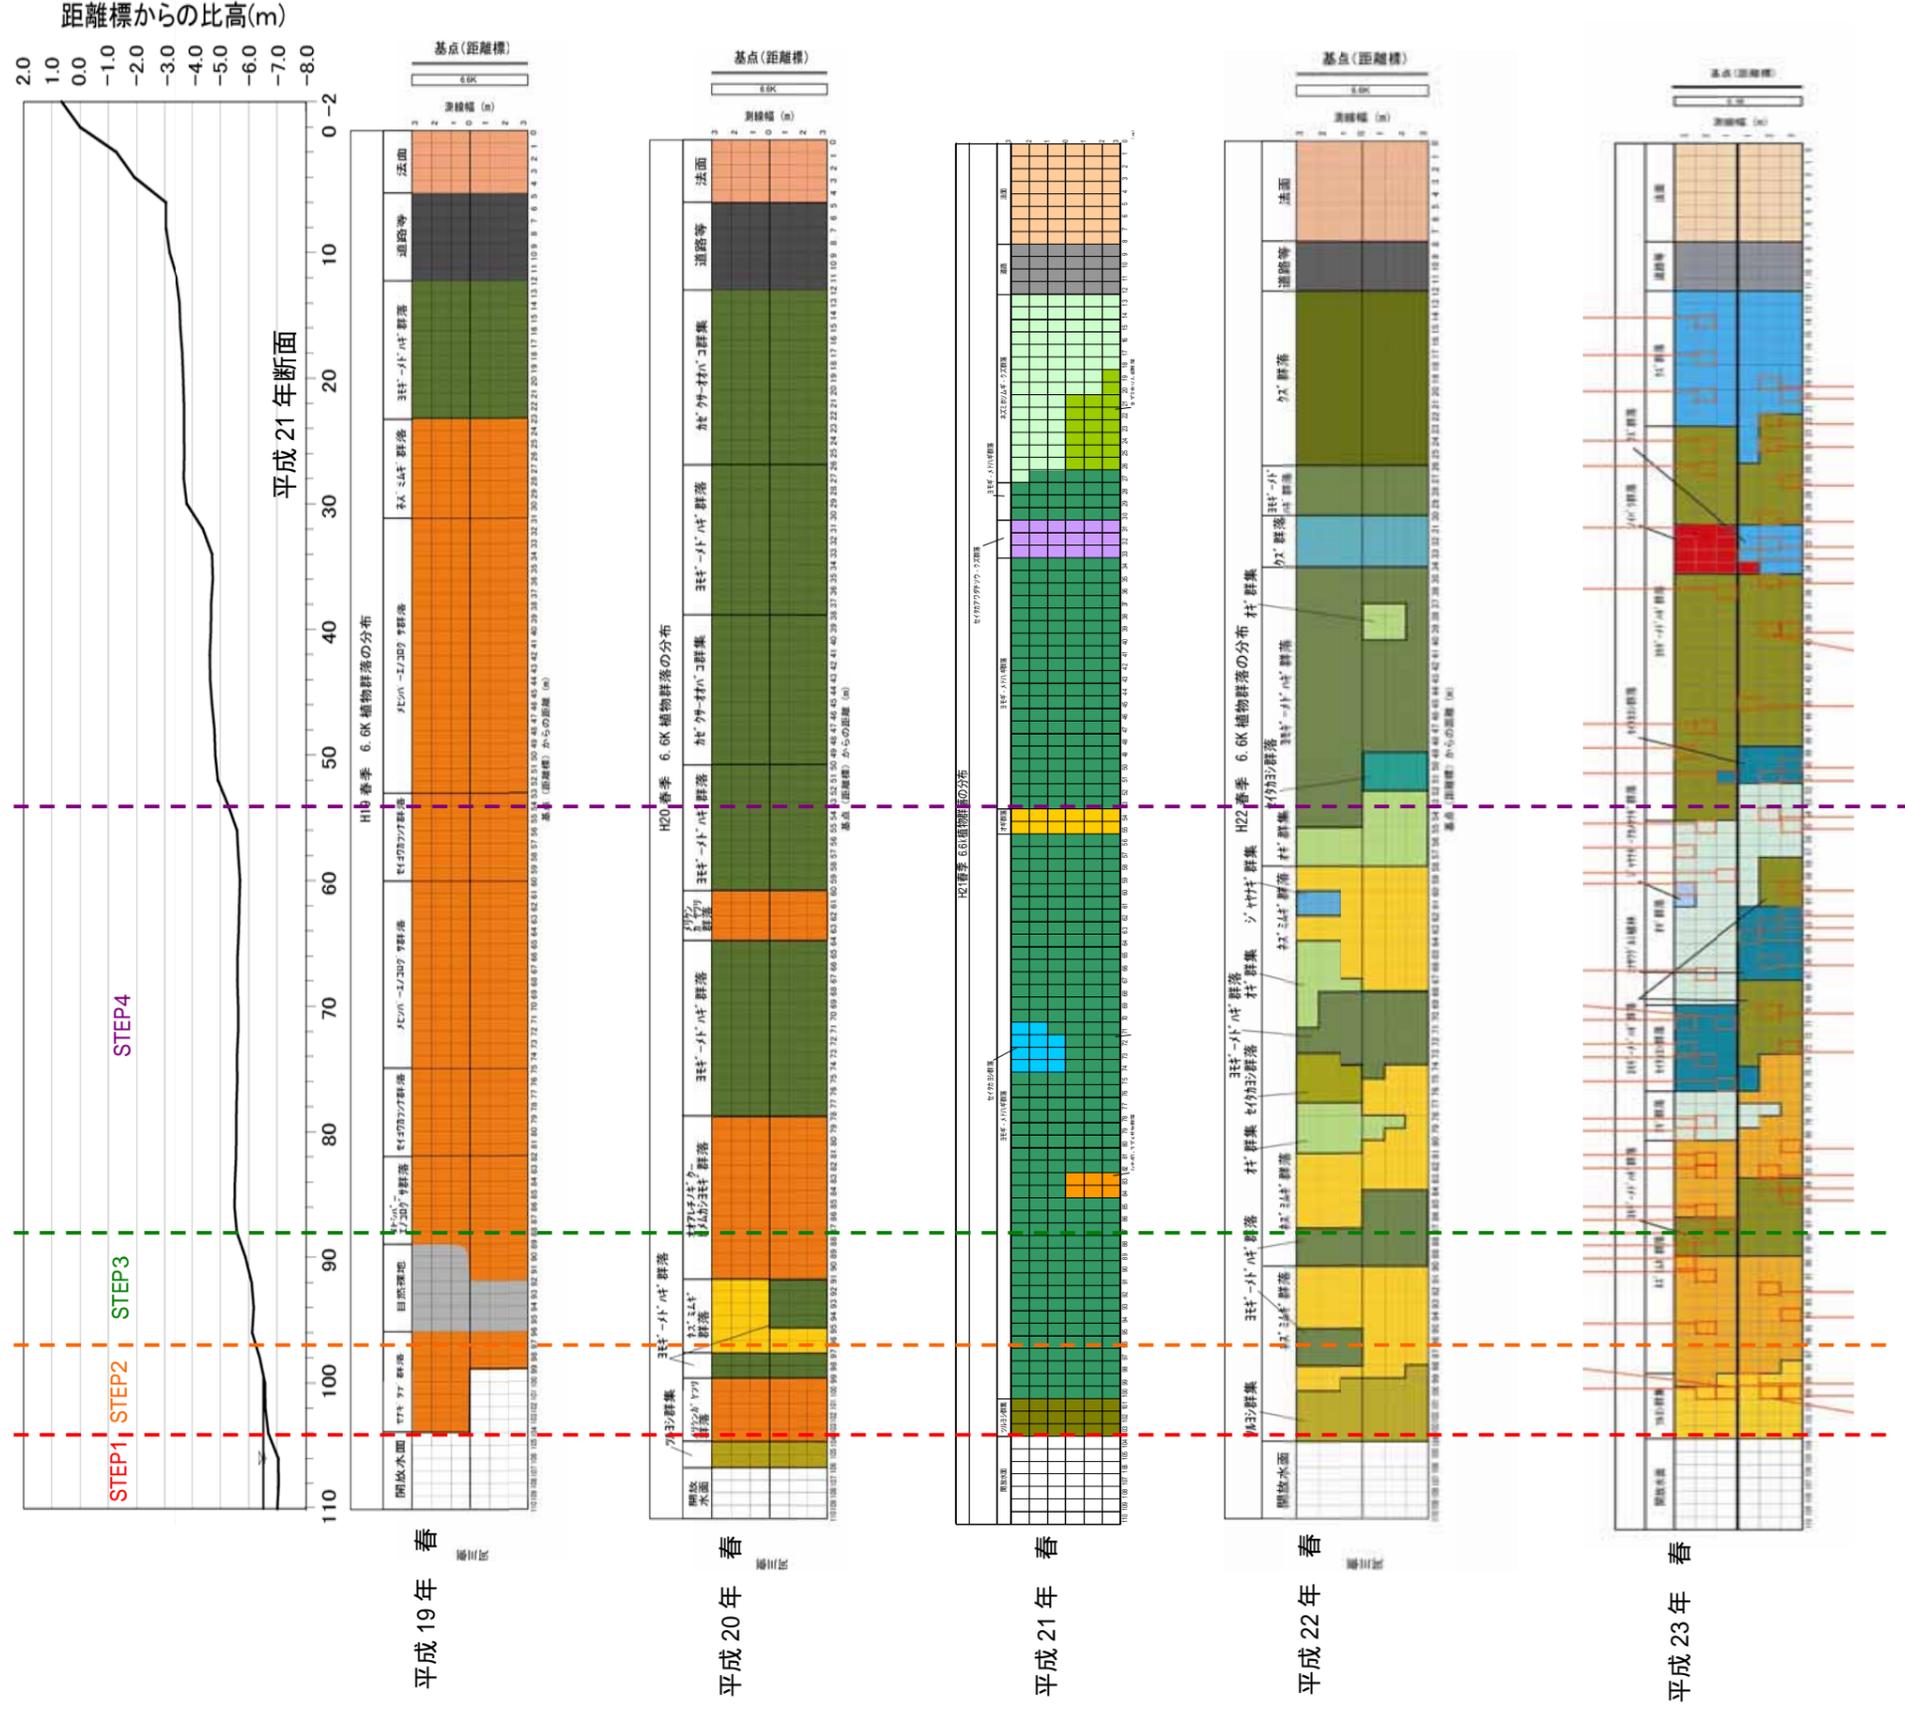
図3-7 植生平面図の経年変化(6.6k)

### 6.6k

STEP1 は、平成 21 年以降から水没した。

STEP2 は、平成 21、22 年と同様にツルヨシ群落が多くみられた。

STEP3 では、平成 22 年と同様に春季はネズミムギ群落のみられた。これは、昨年 5 月下旬から 8 月中旬まで複数回みられた中規模出水により、一昨年までみられた耐流水性の低いヨモギ - メドハギ群落が流失したためと考えられる。

STEP4 では、春季にはヨモギ - メドハギ群落の他、ネズミムギ群落、オギ群落、セイトカヨシ群落等混在している。

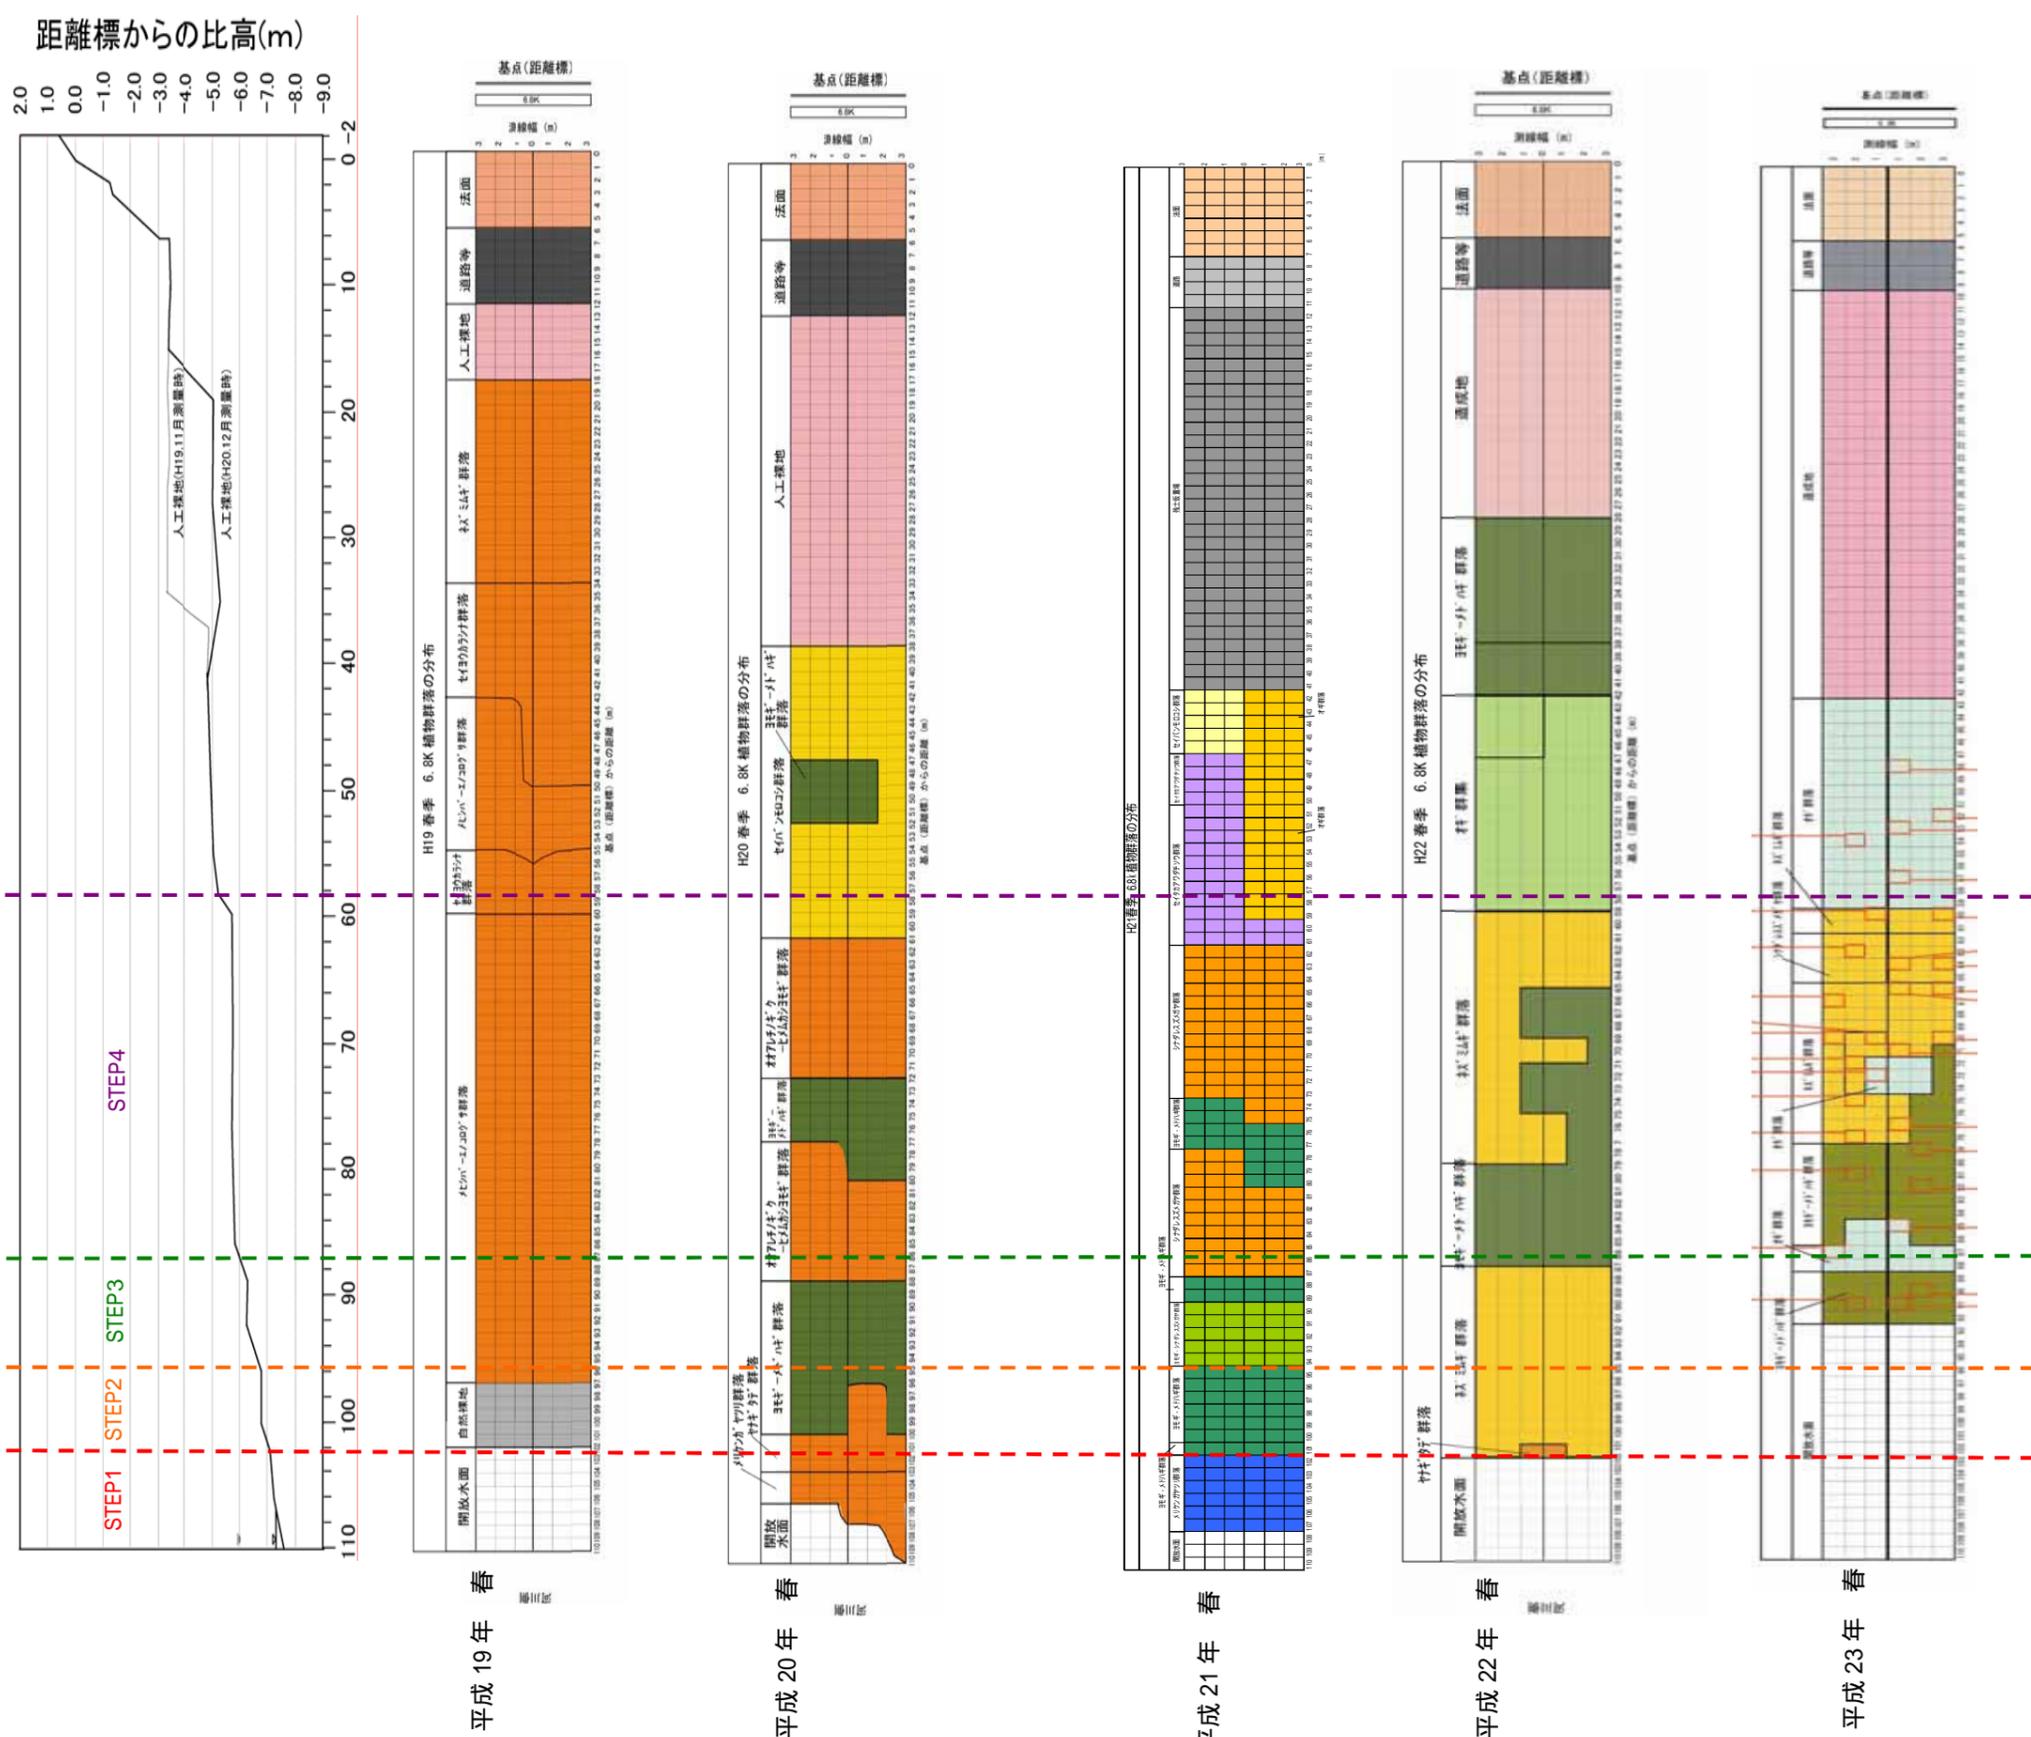
図 3-8 植生平面図の経年変化 (6.8k)

### 6.8k

STEP1 は、出水による侵食により完全に水没した。

STEP2 も、出水による侵食により完全に水没した。

STEP3 では、平成 22 年までは、ネズミムギ群落であったが、ヨモギ - メドハギ群落、オギ群落が出現してきた。

STEP4 では、平成 22 年にヨモギ - メドハギ群落、ネズミムギ群落が占めている区域に、オギ群落、シナダレスズメガヤ群落等が出現し混在している。

両地点の結果より、STEP1 は水没し、6.8k も水没する結果となっているが、STEP2 において、湿性植物や 1 年生草本が広がり、冠水頻度が高い状態であることが推測できる。

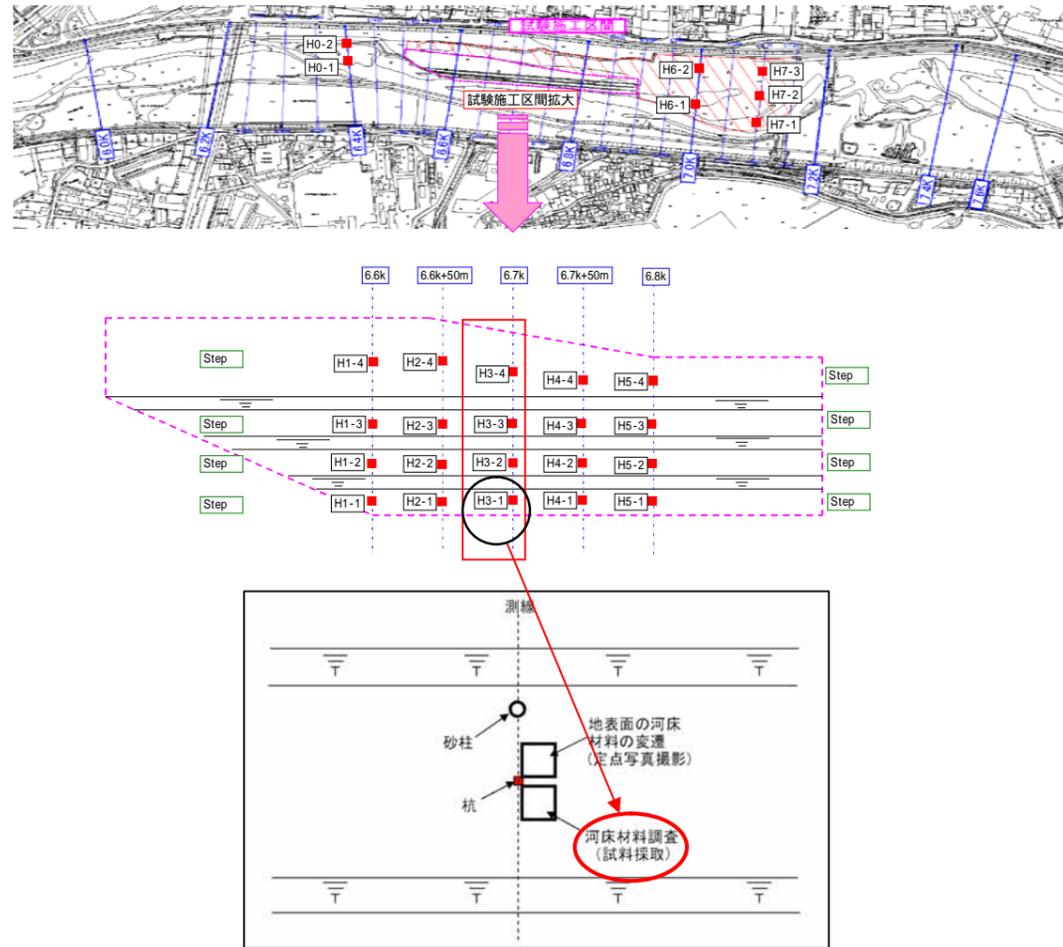
図 3-10 河床材料調査位置図

河床材料調査の位置図を図3-10に示す。切り下げ地のほぼ中央である6.7kを代表的な横断測線として選定し、4地点（各ステップに1地点）において、1m×1m程度の範囲内の表層河床材料を4kg程度採取し、粒度分析を実施した。採取箇所は、表層河床材料調査の近傍とし、採取後は付近の河床高に合わせて土砂の埋め戻しを行った。

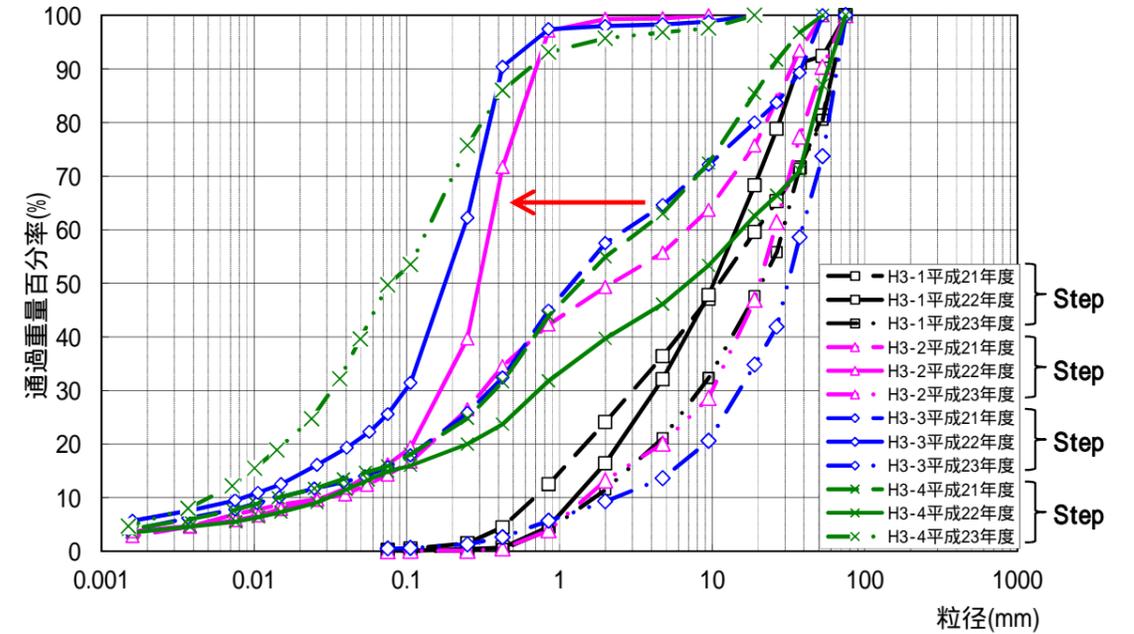
図 3-11 河床材料の粒度分布（出水後調査、平成 21～23 年度調査）

平成 21 年～平成 23 年度に実施した河床材料の粒度分布を図 3-11 に示す。

河道内のステップ 1 (H3-1) では、礫分が河床材料の大半を占めている。出水前、及び出水後の平成 22 年度、平成 23 年度の河床材料は、変動はあるものの、粒度分布に大きな変化はみられなかった。

河岸に位置するステップ 2 (H3-2) では、平成 23 年度は河道内に位置する地点となった。河床材料は河道内となった平成 23 年度は礫分の割合が多くなり、ステップ 1 と同様な粒度分布となった。

陸上に位置するステップ 3 及び 4 (H3-3、H3-4) では、いずれの地点でも出水前後で河床材料が変化し、その傾向は地点間で差がみられた。H3-3 では出水後調査では、河岸の堆積土が浸食を受け、河原状の地形となっており、比較的粒径の大きい礫石が優占する粒度分布となった。一方、H3-4 では、平成 23 年度には粘土・シルト分が大半を占めた。H3-4 では草本が繁茂しており、粒径の細かい成分がトラップされやすい環境であることが粒度分布の変化に影響していた可能性がある。

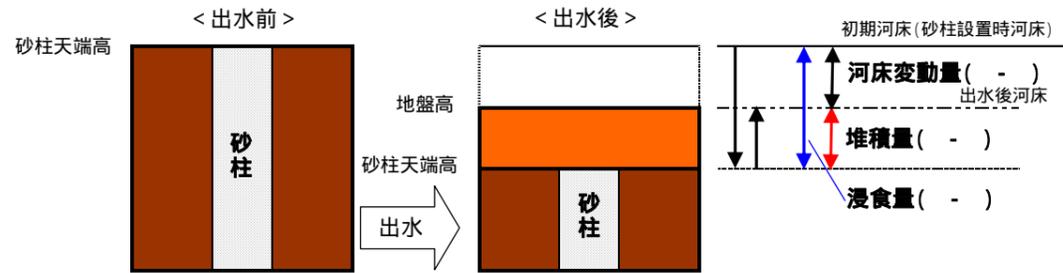
図 3-13 浸食・堆積量の概念図

浸食量は出水により浸食した最大の深さ（最大浸食深）、堆積量は浸食した後に堆積した土砂の厚さ（埋め戻し量）と過年度報告書において定義されている。

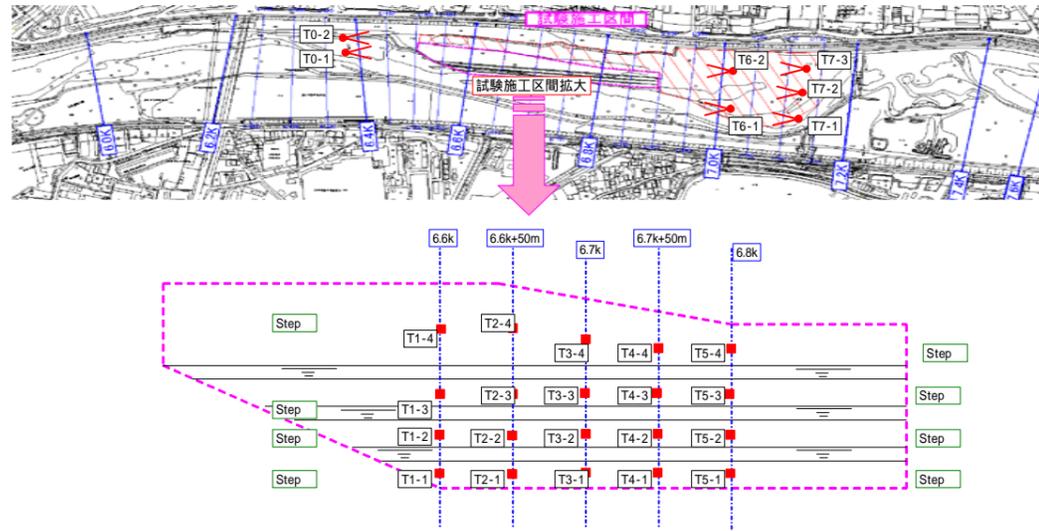
図 3-14 浸食・堆積量調査位置図

出水期前と出水期後、既に試験施工区域に設置されている27箇所の砂柱（トレーサー）の高さを測定し、出水による土砂の浸食・堆積量を把握した。

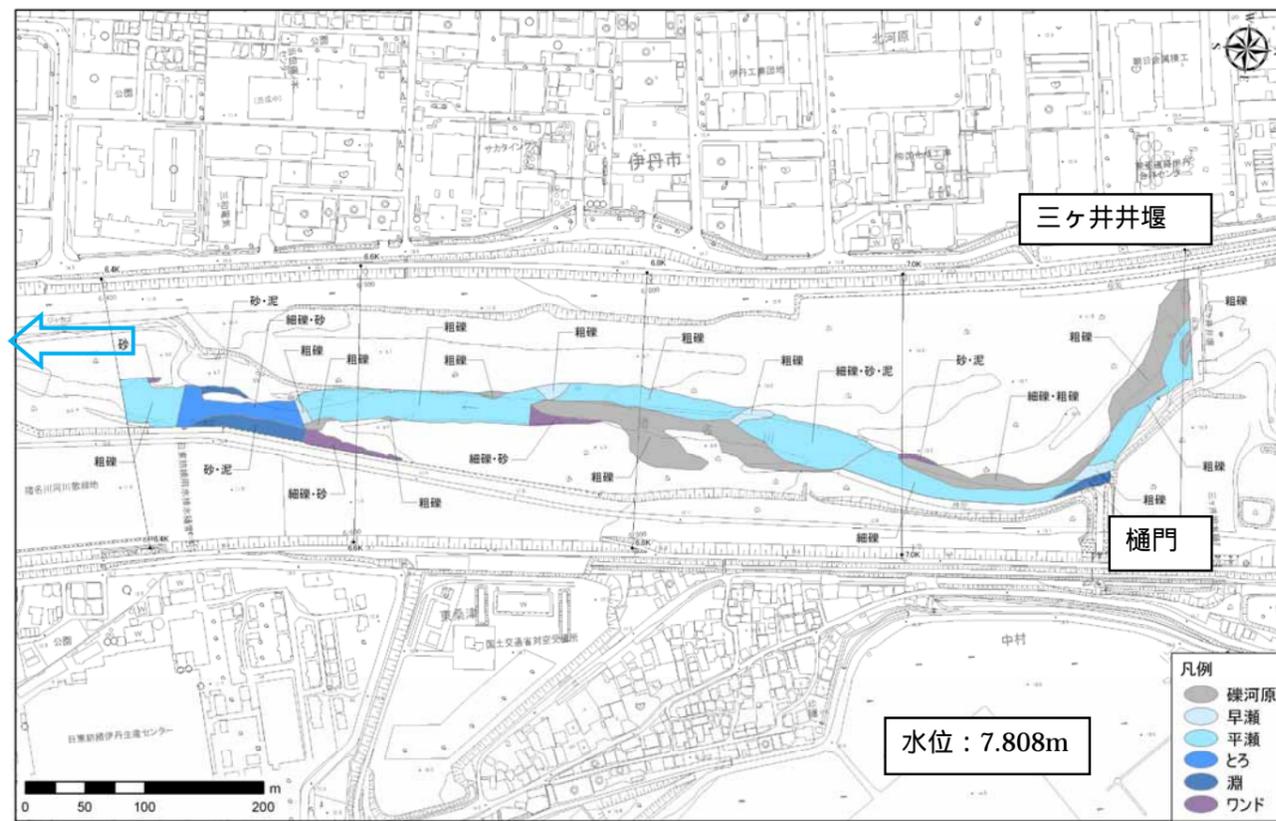
図3-15 瀬淵の分布状況(6月)

水域調査の結果を6月、出水後、10月に行った瀬淵の分布状況を図3-15、3-16、3-17に示す。

- 6月調査～出水後調査にかけて、6.6～7.0kmの右岸河岸部が侵食され流路が右岸側へ広がった。
- 6月調査～出水後調査にかけて、三ヶ井井堰下流が平瀬から早瀬となった。
- 6月調査～10月調査にかけて、6.7～6.9km付近に位置するレキ河原が流下方向に広がった。
- 6月調査～10月調査にかけて、7.0kmの樋門付近のところであった部分が平瀬となった。
- 6月調査～10月調査にかけて、7.0kmの樋門付近および7.0km付近に新たなレキ河原が確認された。

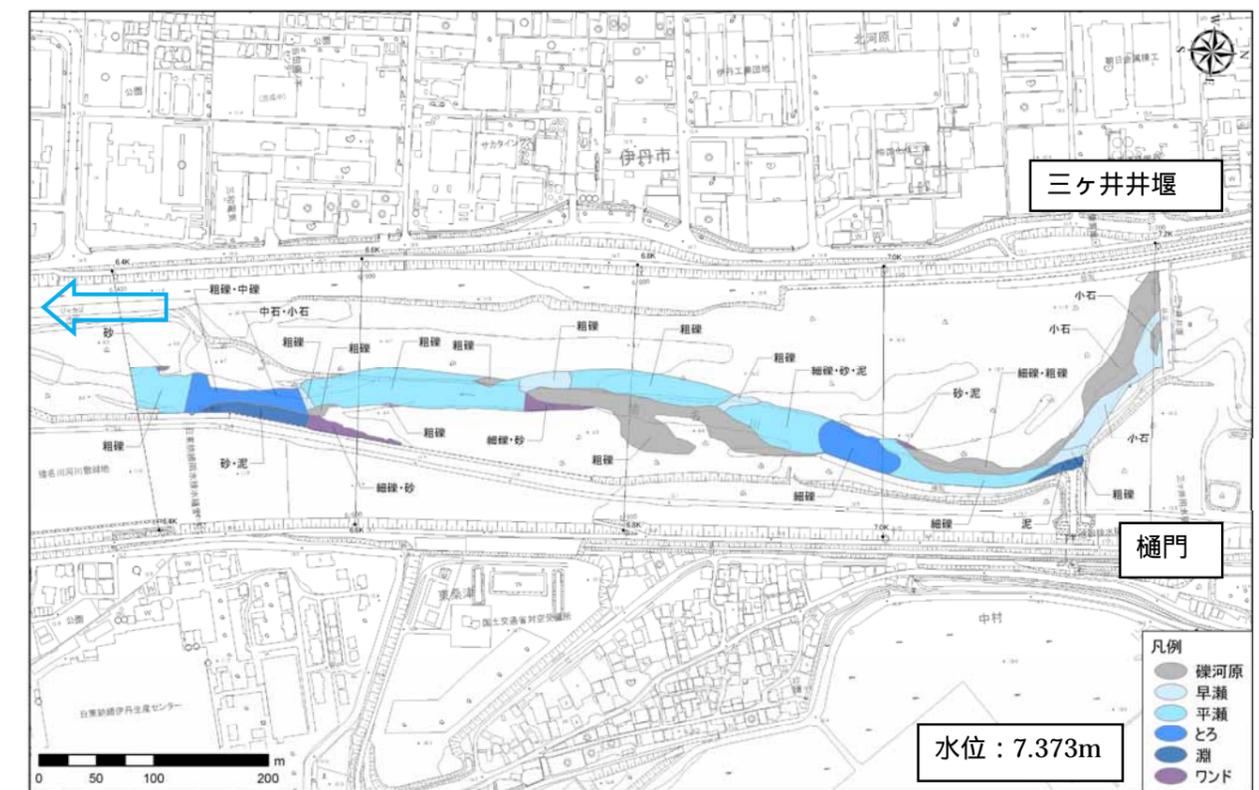
図3-17 瀬淵の分布状況(10月)

魚類の生息場の観点からみると、早瀬及び平瀬は、アユやカワヨシノボリ等流速の速い場所を好む魚類の生息場となり、淵やとろはコウライモロコやカマツカ等の砂礫底を好む魚類の生息場となっているものと考えられるが、これらの生息環境に大きな変化はなかったものとみられる。

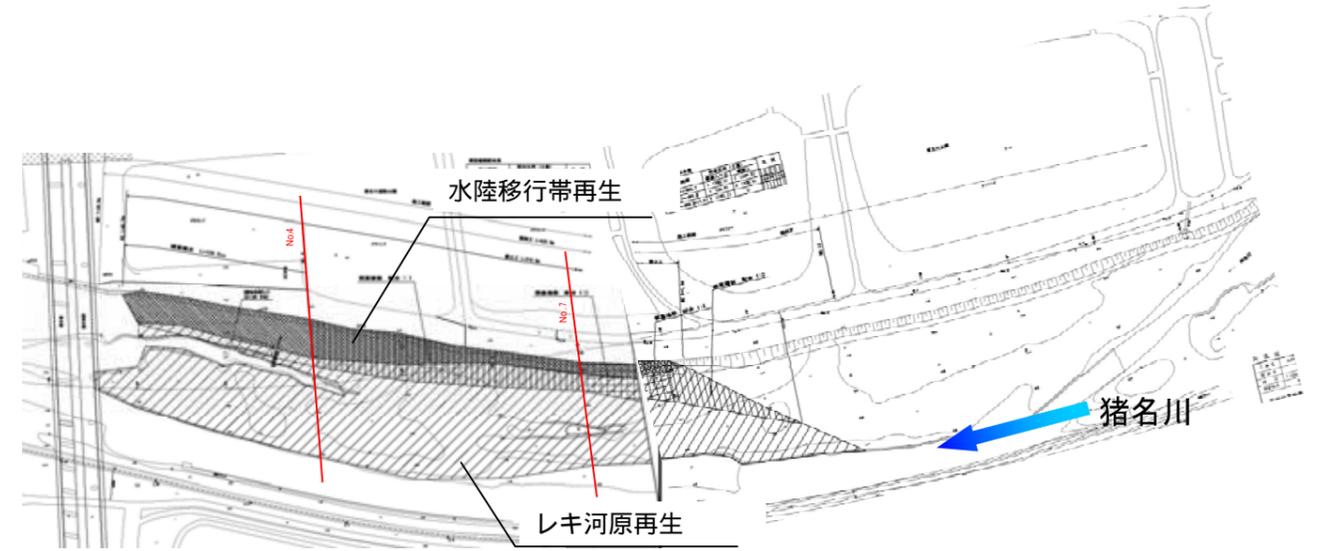
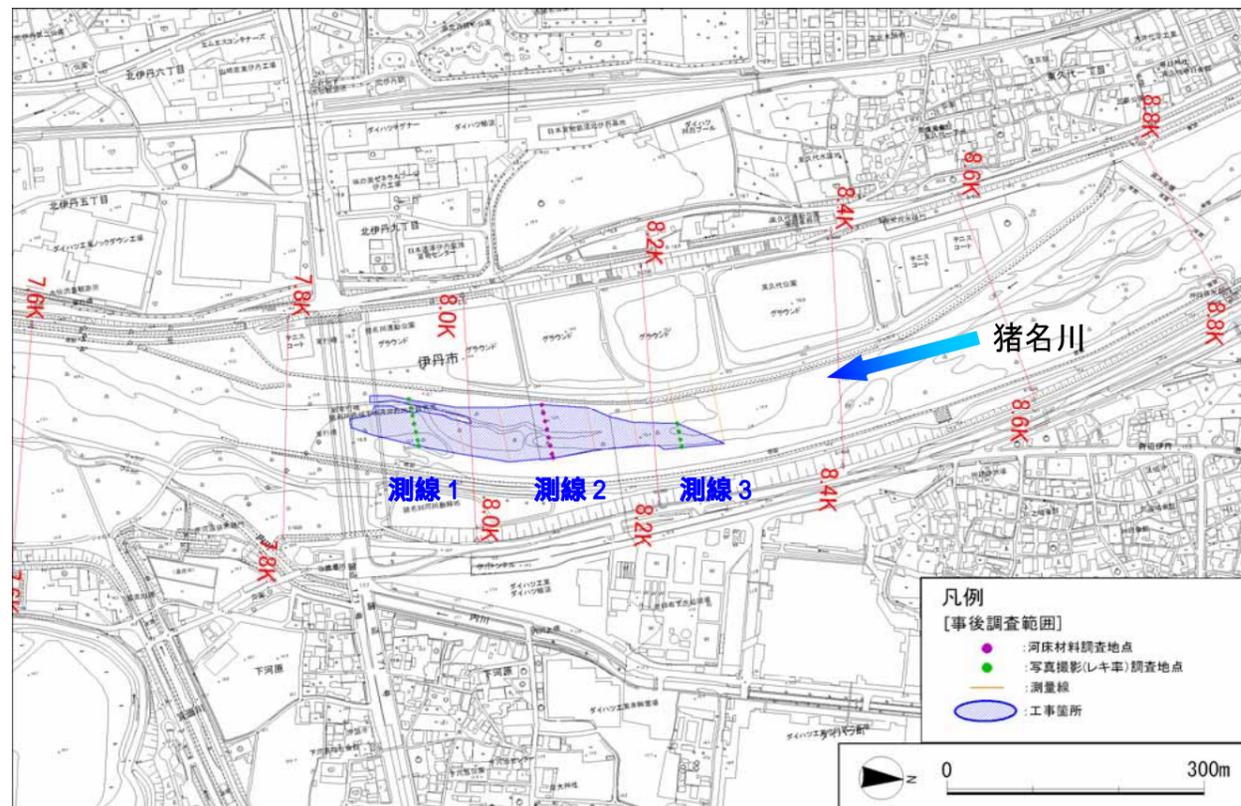
図3-18 北伊丹レキ河原再生工事

レキ河原再生のための低水路切り下げ幅は、約40mとする。

冠水頻度は、河原再生試験施工地での湿性植物群落が成立する条件であると判断できた、年間で60日冠水(6日間に1日程度冠水)する条件とし、平水位+0.08mとした。

河岸の切り下げ高は、水辺のエコトーンが形成されるよう、水際は湿性植物が繁茂する平水位+0.08m、陸側は乾生植物に完全に遷移する平水位+1.5mを切り下げ高とする。

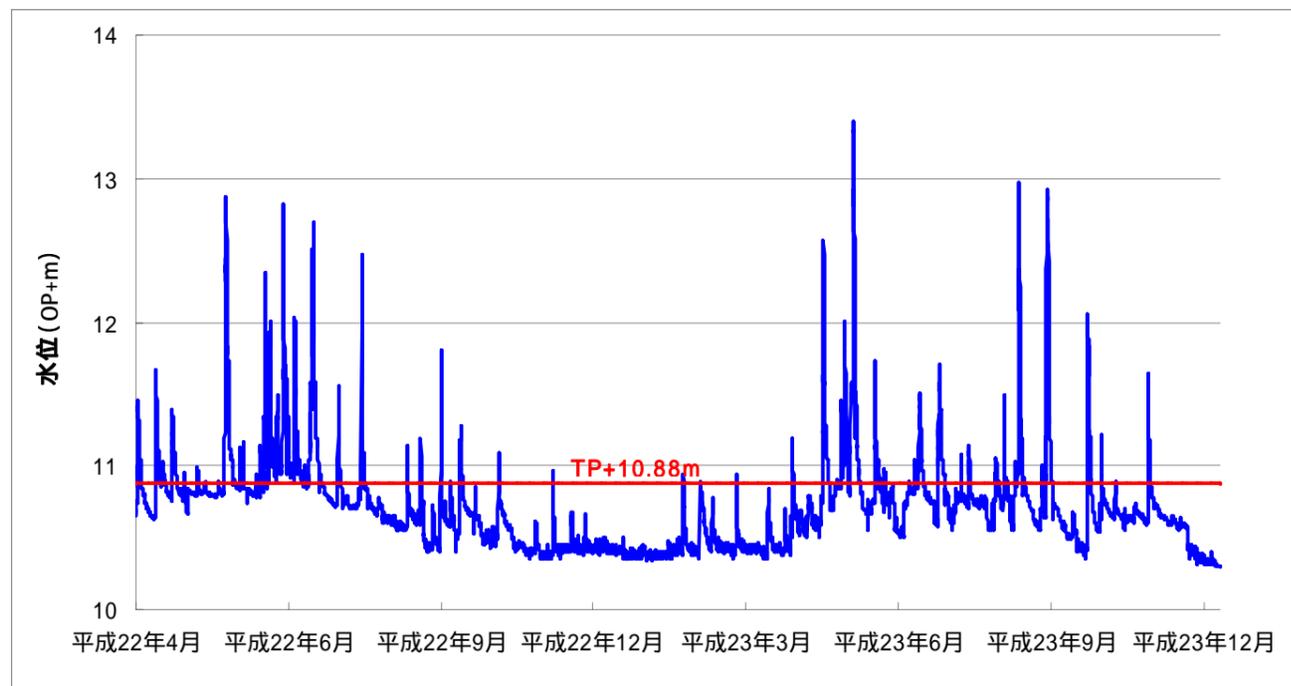
図 3-20 軍行橋観測所における水位(平成22年4月~平成23年12月)

当該地区は冠水頻度60日/年、流量6.5m<sup>3</sup>/sで砂洲が冠水するように掘削地盤高を設定している。なお、平成20年のH-Q式によると、軍行橋観測所における流量6.5m<sup>3</sup>/sに該当するは水位0.59m(TP+10.88m)で、冠水日数は1年9ヶ月で103日となり、想定通りの攪乱が生じる結果となった。
