## 平成24年度 工事箇所モニタリング調査計画について

国土交通省 近畿地方整備局  
猪名川河川事務所

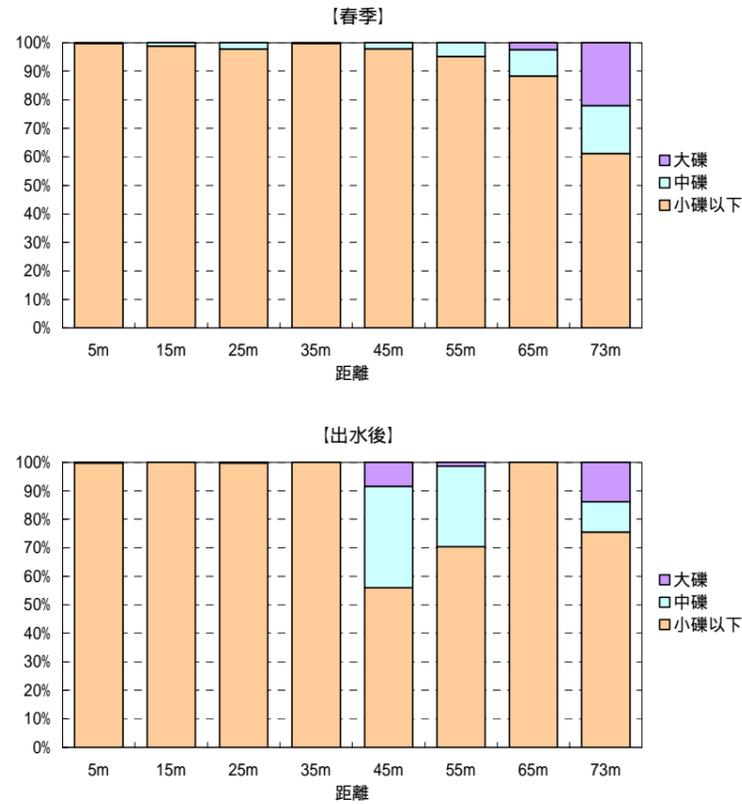
図3-24 出水前後におけるレキ率の変化(測線1)

出水の前後で撮影した表層河床材料写真について、写真からのレキ率の算出を行った。対象は、測線の大部分が陸上部であり、出水後にレキの増加がみられた測線1とした。区分は小礫以下(16mm未満)、中礫(16mm~64mm)、大礫(64mm~256mm)の3区分とし、画像処理ソフトにより写真上の礫を色分けし、各区分の面積を算出した。

図3-23に測線1の出水前後におけるレキ率の変化を示す。春季の結果より、測線1の表層河床材は主に小礫以下(16mm未満)で構成されており、河岸部に近い55m~73mで中礫および大礫がみられる状況であった。出水後には測線中ほどの45m~55mの区間で中礫および大礫の増加がみられた。

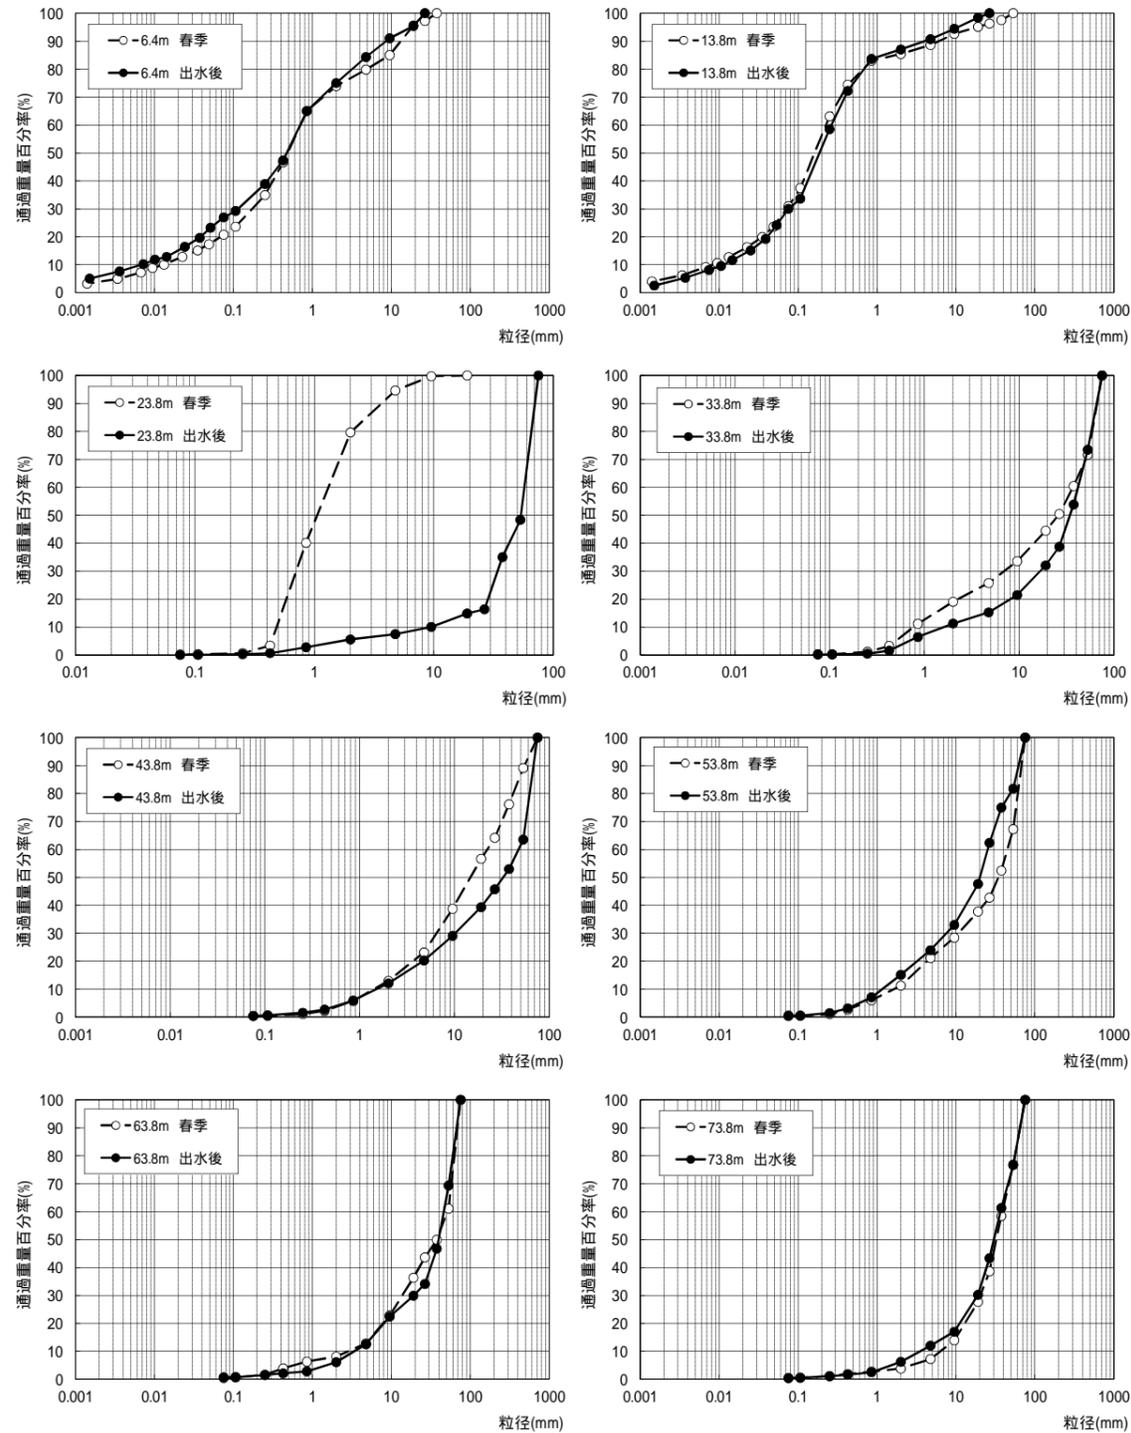
図3-26 河床材料の粒度分布(測線2 春季調査、出水後調査)

夏季に測線2において、約10m間隔に調査地点を設定し、河床の写真撮影するとともに、0.3m×0.3mの範囲の表層土砂を採取した。その後、室内に持ち帰り、粒度分布、強熱減量、含水率を測定した。結果を以下に示す。(73mが水路側を示す)

基点から25mより堤防側では、累加曲線に見られるように細粒分が優占しており、40mより流心側は、中礫以上で占められていると考えられる。

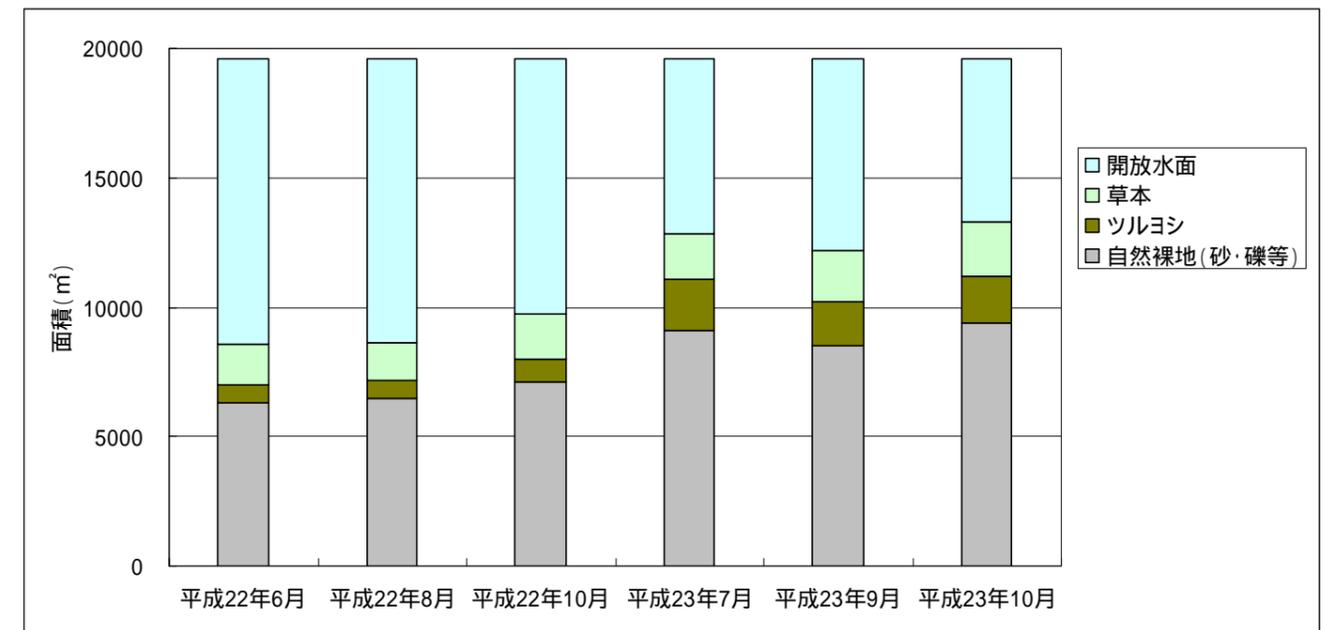
図3-27 面積の変遷

工事箇所を対象に、砂洲、草地の分布状況を測定した。6月の調査結果を、面積の状況を表3-10、図3-27に示した。工事後1年目は、砂礫等からなる自然裸地が広くみられた。2年目の今年の調査では、自然裸地が次第に増加傾向にあるが、ツルヨシ群集が自然裸地の中に侵入し始めている。また草本群落も拡大しつつある。

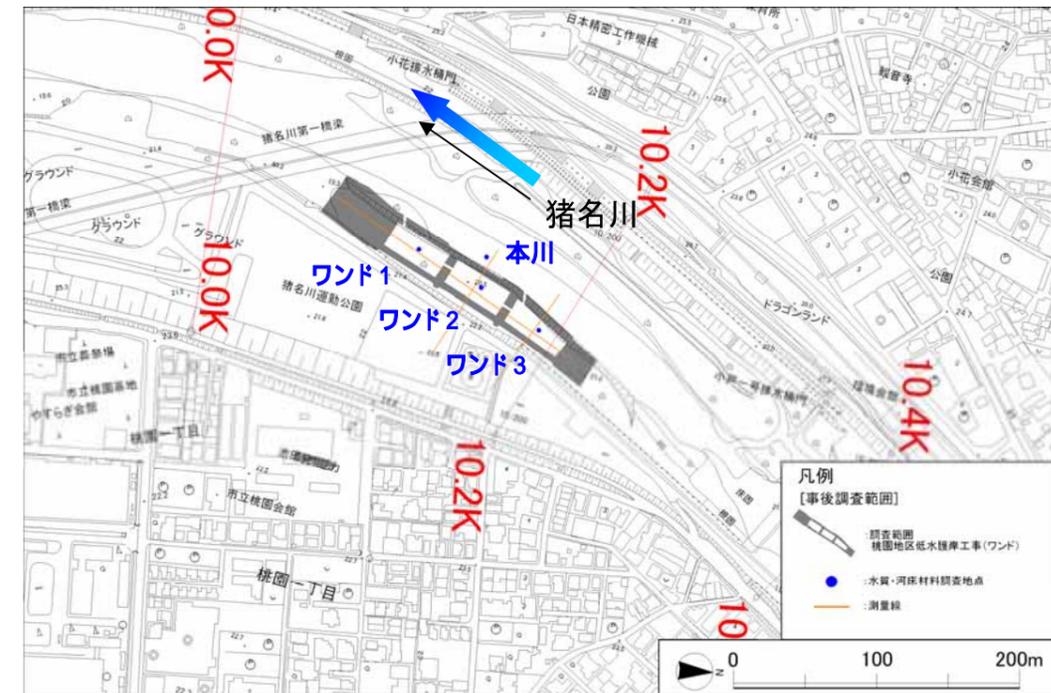
図 3-28 桃園地区低水護岸工事

ワンド水深は、最も深い箇所での水深（平水時）を 1.5m とする（湧水時にも適度な水深を確保）。

ワンド内は適度な攪乱が必要なため、水制の天端高は冠水頻度 70 日を採用する（淀川では攪乱の起こると想定されている流量）。

冠水頻度(70 日/年)、流量 6.0m<sup>3</sup>/s において、本川流水がワンド内に入り込む高さは平水位+0.3m となる。

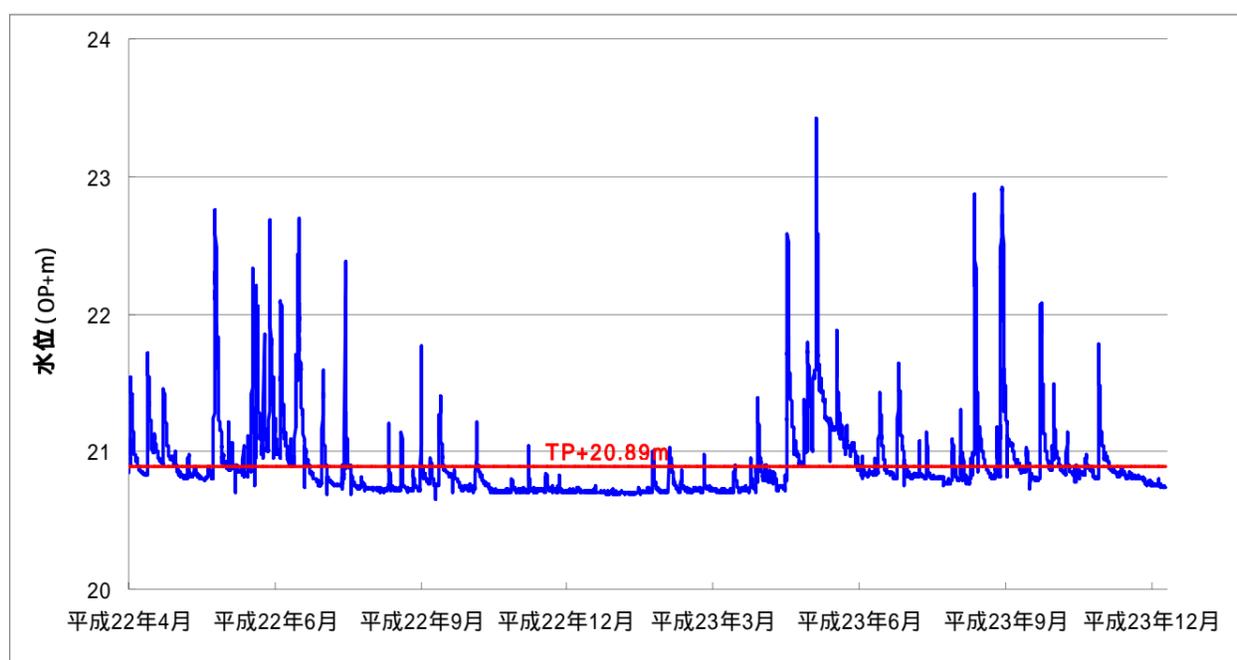
図 3-30 小戸観測所における水位 (平成 22 年 4 月 ~ 平成 23 年 12 月)

「第 15 回猪名川自然環境委員会 資料 2」(平成 21 年 12 月 猪名川河川事務所)によると、冠水頻度が 70 日/年、流量  $6.0\text{m}^3/\text{s}$  でワンド内に攪乱がおきるように水制の天端高を設定している。平成 20 年の H-Q 式によると、小戸観測所における水位  $-0.42\text{m}$  (TP+20.89m) が、流量  $6.0\text{m}^3/\text{s}$  に該当する。

平成 22 年 4 月から平成 23 年 3 月までで水位が  $-0.42\text{m}$  以上を記録した日数をみると 86 日となり、想定以上の攪乱が生じていると考えられる。

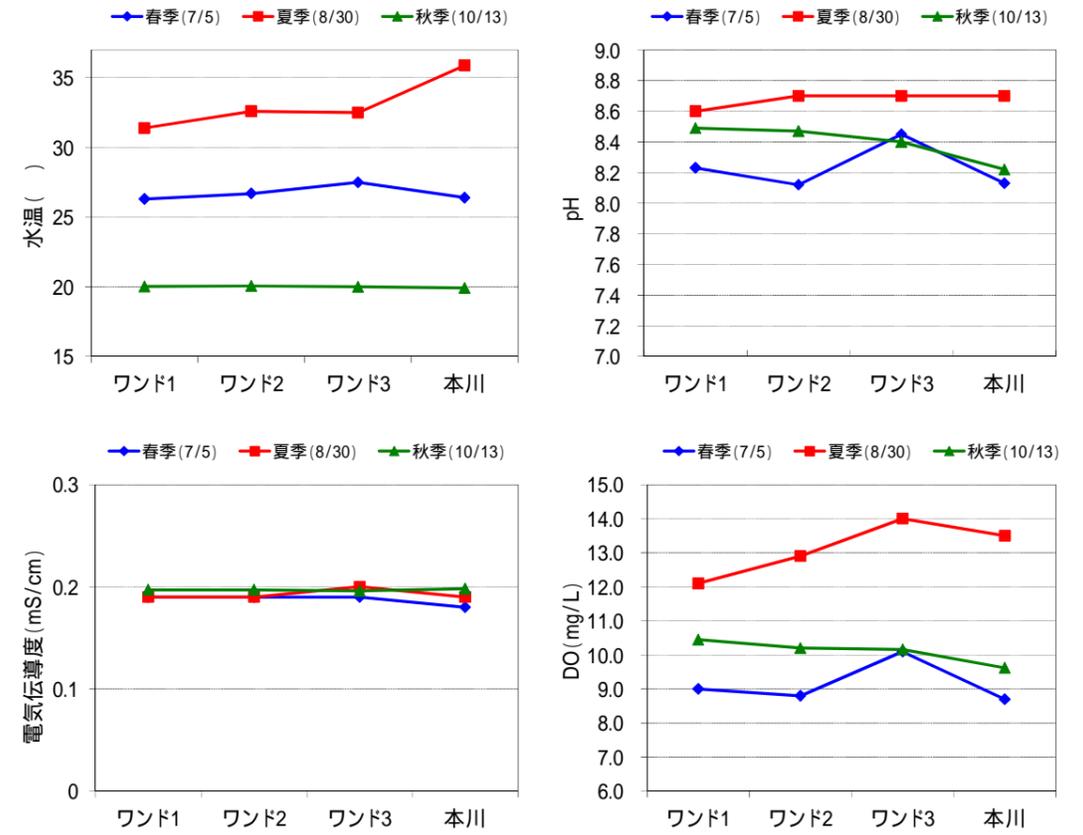
図 3-32 水質調査結果

水質調査結果を表3-13、及び図3-32に示す。いずれの調査時期も、ワンドに比べ本川の水深は浅かった。各ワンドの水質は、本川の水質と大きな差異はみられなかった。水温は夏季に最も高く、なかでも水深の浅い本川では最も高い値となった。pHは概ね中性であり、夏季にはやや高い値を示した。電気伝導度はいずれも約0.18～0.20mS/mであり、河川中流域の特性を示した。D0はいずれの地点でも過飽和状態であった。上流に位置するワンド3には本川から流入する流路があり、ワンド2を通過し、さらに下流に位置するワンド1には本川に流出する流路がある。いずれの調査時にも、本川とワンド、及びワンド間の流路では流れがみられたことから、各ワンドと本川の水質に大きな差が無い状態になっていたと考えられる。

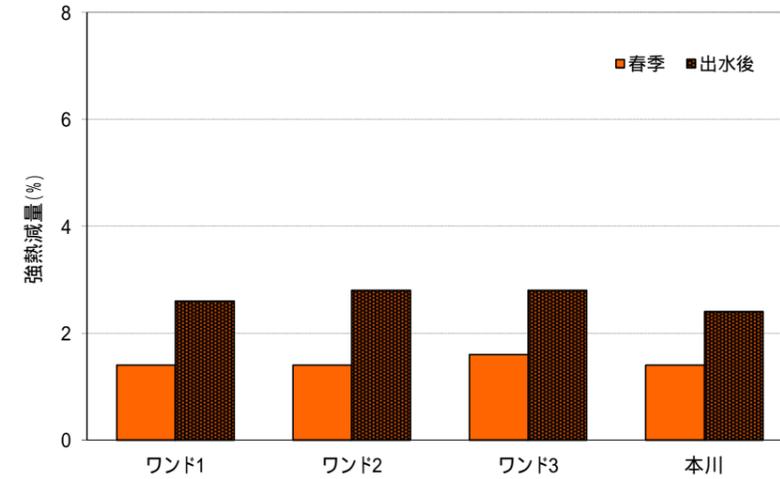
図 3-35 河床材料の強熱減量(春季調査、出水後調査)

河床材料の強熱減量は、出水後には全地点で増加がみられた。その割合は、地点間で大差はなく、ワンドと本川での差もほとんどなかった。通常、ワンドでは、本川に比べて有機物が堆積しやすいと考えられるが、調査時期が梅雨及び出水後にあたり、ワンドには上流から頻りに砂が供給され堆積したことで、本川とワンドで強熱減量に大きな差がみられない状況になっていたと考えられる(図 3-34 参照)

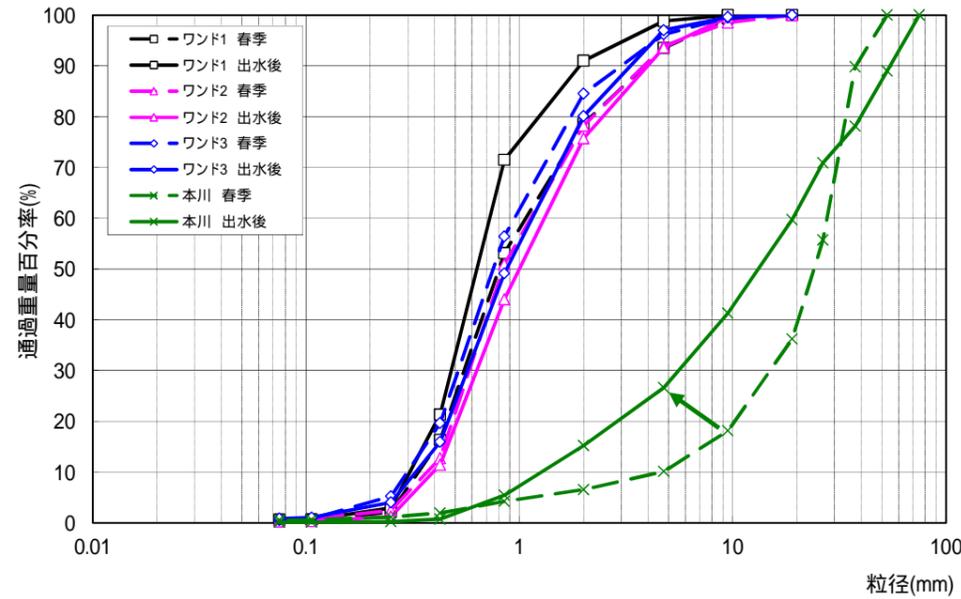
図 3-33 河床材料の粒度分布(春季調査、出水後調査)

粒度分布をみると、いずれの地点でも河床材料は、ワンド(1～3)では砂分～礫分、本川では主に礫分で構成されていた(図 3-32 参照)。本川では、出水後も春季と同様に主に礫分で構成しているものの、春季に比べ細礫～中礫分が増加した。ワンド 1～3 では、出水前後で河床材料の構成に大きな差はみられなかった。

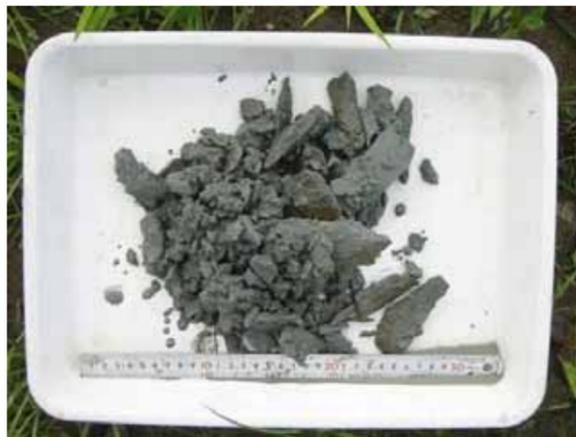
図 3-34 ワンド 1 の河床材料

いずれのワンドでも、春季は、岸寄りでは河床の粘土層の地盤が露出し、底質は粘土分を主体としていた。これに対し、河床材料を採集したワンドの中央付近の水深が深い地点では、粘土層の上に砂分～礫分が堆積していた。出水時等に上流側から供給された土砂が堆積していたと考えられる。

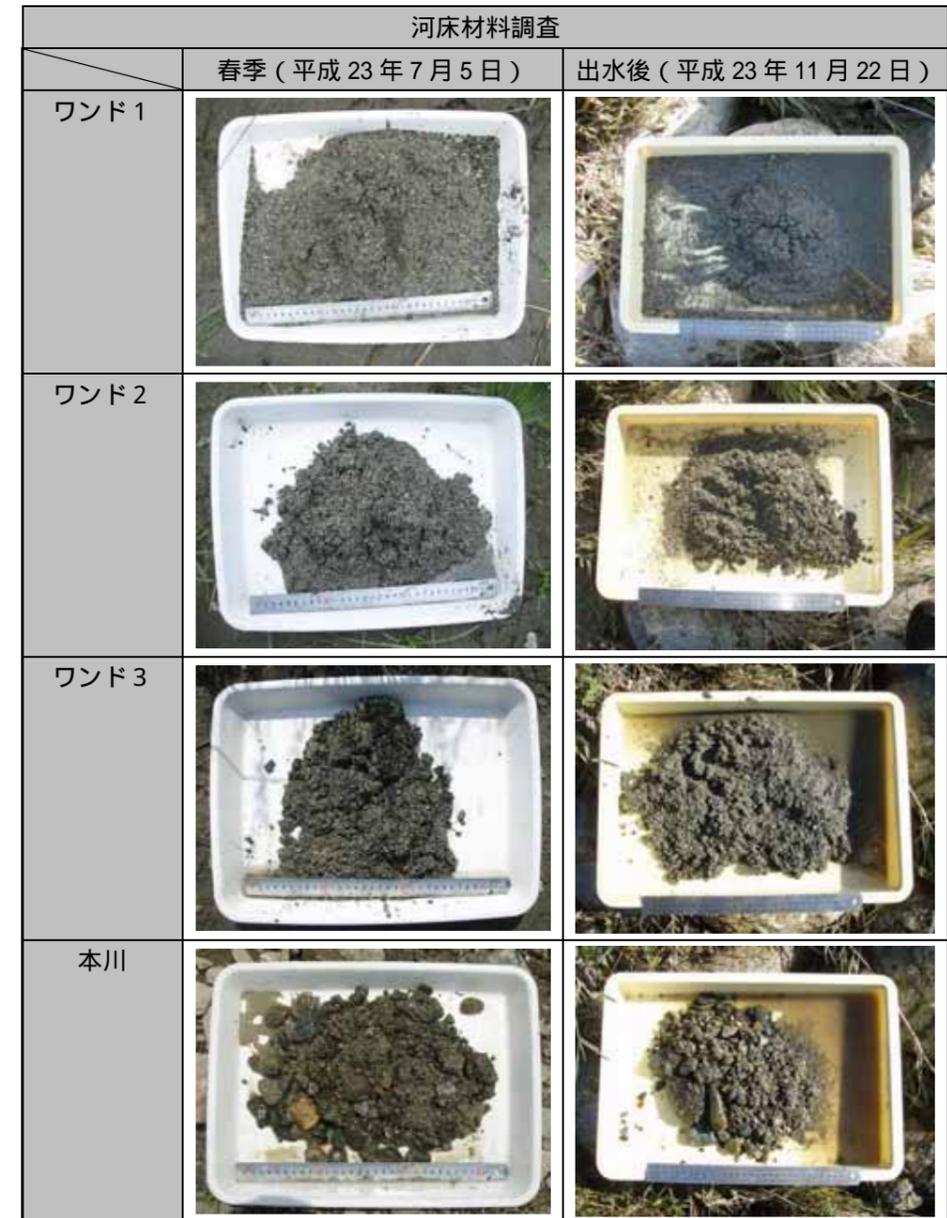
図 3-36 ワンド 1 ~ 3 及び本川の河床材料

本川では、出水後も春季と同様に主に礫分で構成しているものの、春季に比べ細礫～中礫分が増加した。ワンド 1 ~ 3 では、出水前後で河床材料の構成に大きな差はみられなかった。

いずれのワンドでも、春季は、岸寄りでは河床の粘土層の地盤が露出し、底質は粘土分を主体としていた。これに対し、河床材料を採集したワンドの中央付近の水深が深い地点では、粘土層の上に砂分～礫分が堆積していた。出水時等に上流側から供給された土砂が堆積していたと考えられる。

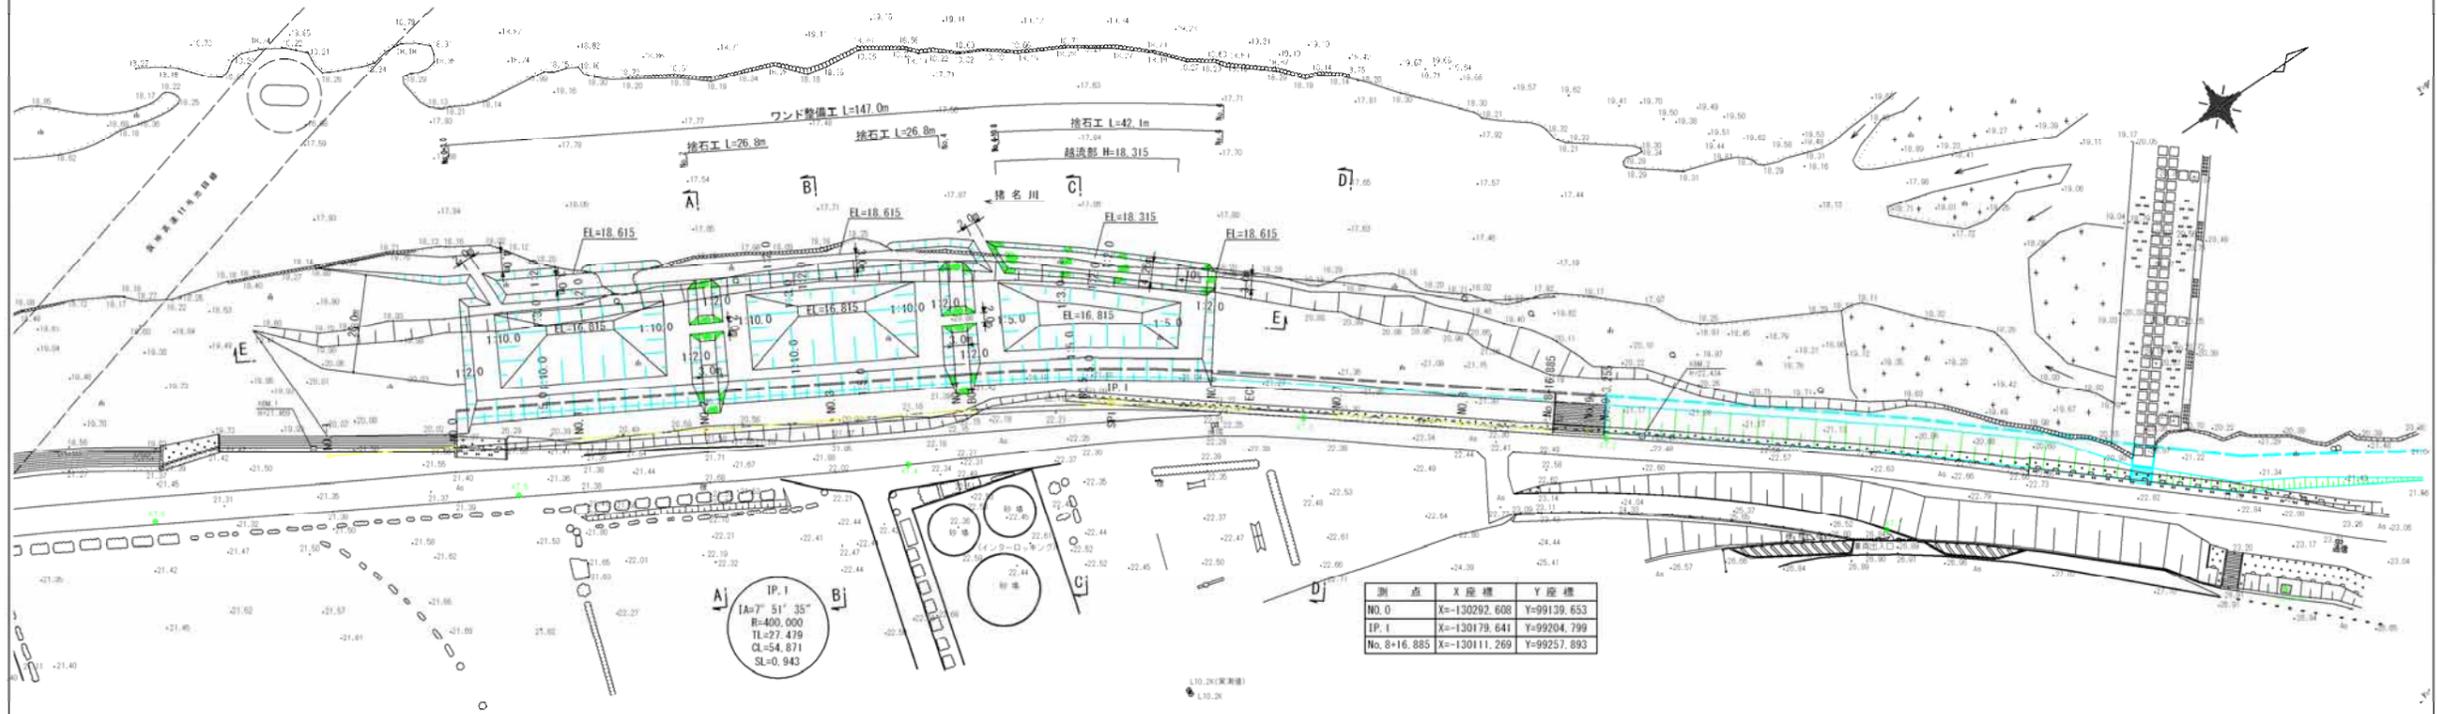
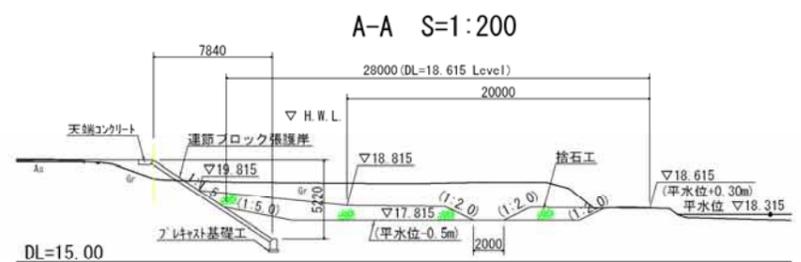
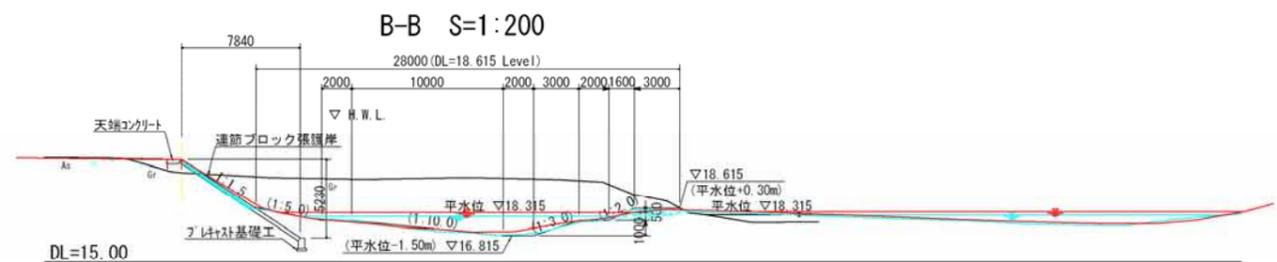
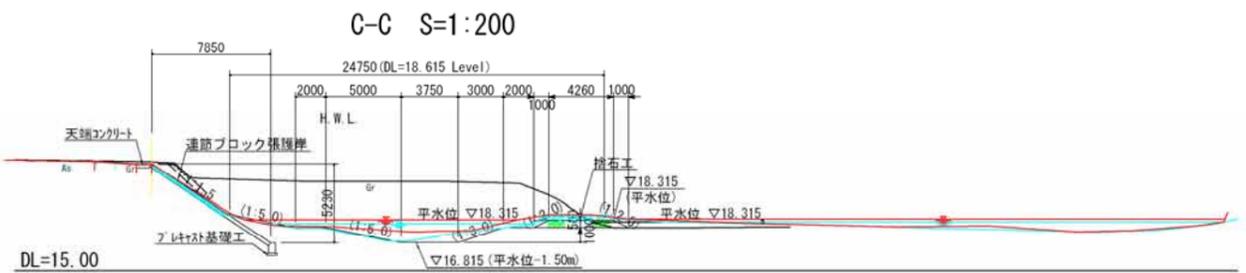
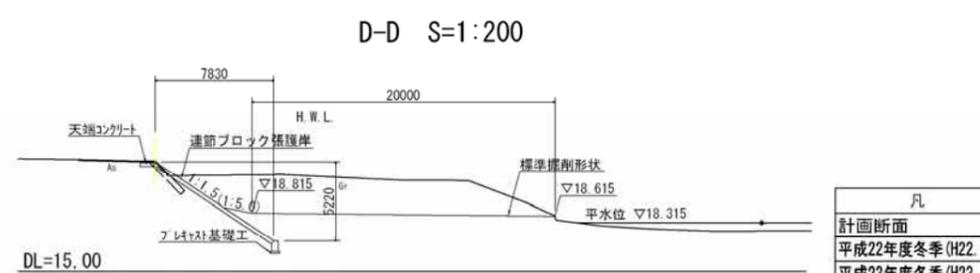
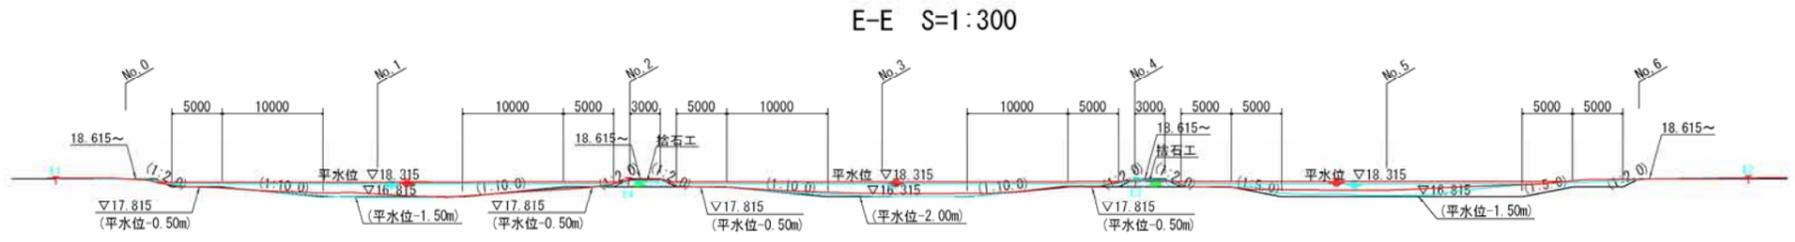
図 3-37 横断測量結果(桃園地区低水護岸工事(ワンド))

出水後のワンドにおける横断測量結果を図に示す。横断測量はB-B(ワンド2の横断面)、C-C(ワンド3の横断面)、E-E(ワンド1~ワンド2~ワンド3の縦断面)の3断面で実施した。

ワンド2の横断面(B-B)は計画断面と比較して大きな差はみられなかった。ワンド3の横断面(C-C)は、H22横断測量結果と比較するとワンド内部の河床が高くなっていた。

縦断面(E-E)において昨年度、堆積傾向であったワンド3の上流側での本年度の結果はH22縦断測量結果とほぼ同様な形状であった。しかし、ワンド3中心部で河床が高くなり水深が浅くなっていた。おそらく出水により上流側から土砂が流入したと思われる。

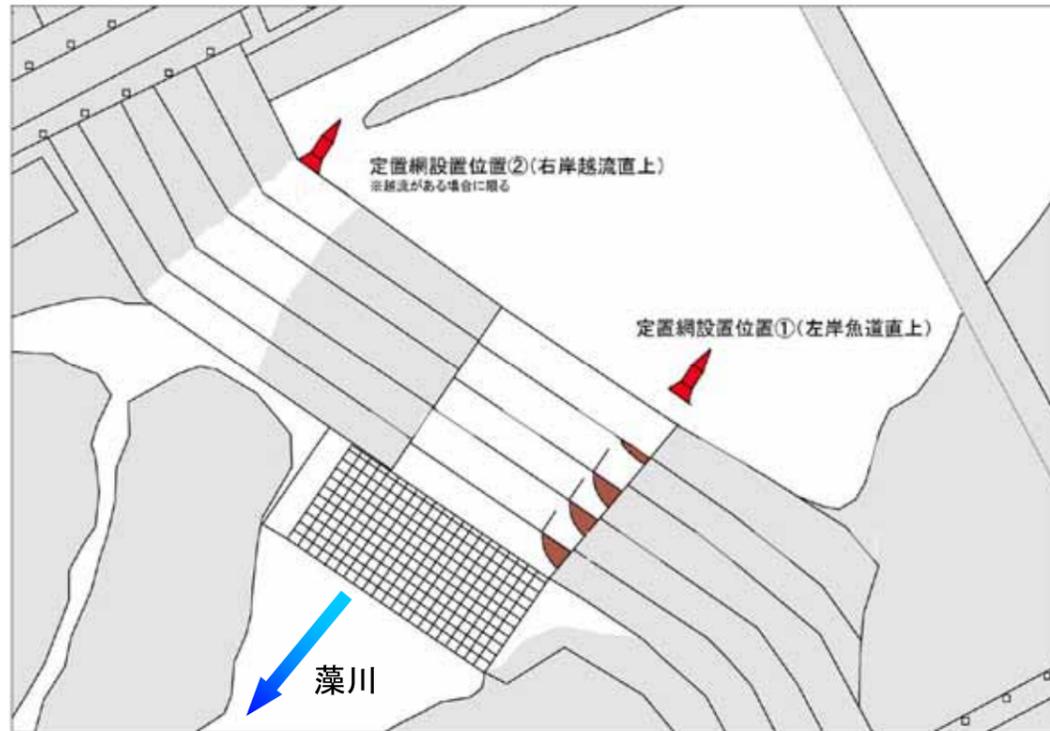
図 3-41 定置網設置位置図

アユを始めとする魚類の魚道の利用状況を把握することを目的として、図 3-41 に示す、魚道直上流部に定置網を常時設置し、網の回収及び再設置を毎日午前中に実施した。なお 6 月 15 日～6 月 20 日については、堰上流部の水位が高くなっていたため、設置箇所の調整を行った。捕獲した魚類については種類・個体数を記録し、堰上流側に再放流した。

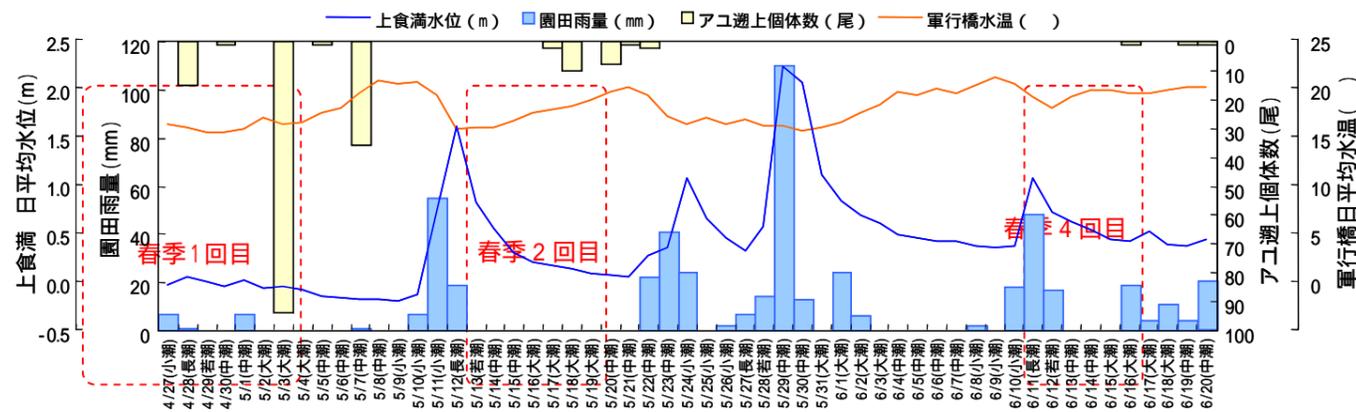
図 3-43 定置網によるアユ捕獲数と近傍観測点における環境条件の推移

アユ遡上ピーク確認調査で定置網により捕獲されたアユの個体数の推移を図 3-43 に示した。捕獲状況および上流の軍行橋における日平均水温が 15 以上であったことから、平成 23 年の遡上期は 4 月末～6 月中旬であったと考えられた。そのうち、大潮の期間である 5 月 3 日に最も多い 94 個体が遡上し、その前後では遡上を確認されなかったことから、遡上ピークは 5 月 2 日午前 11 時から 5 月 3 日午前 9 時の間に存在したと考えられた。

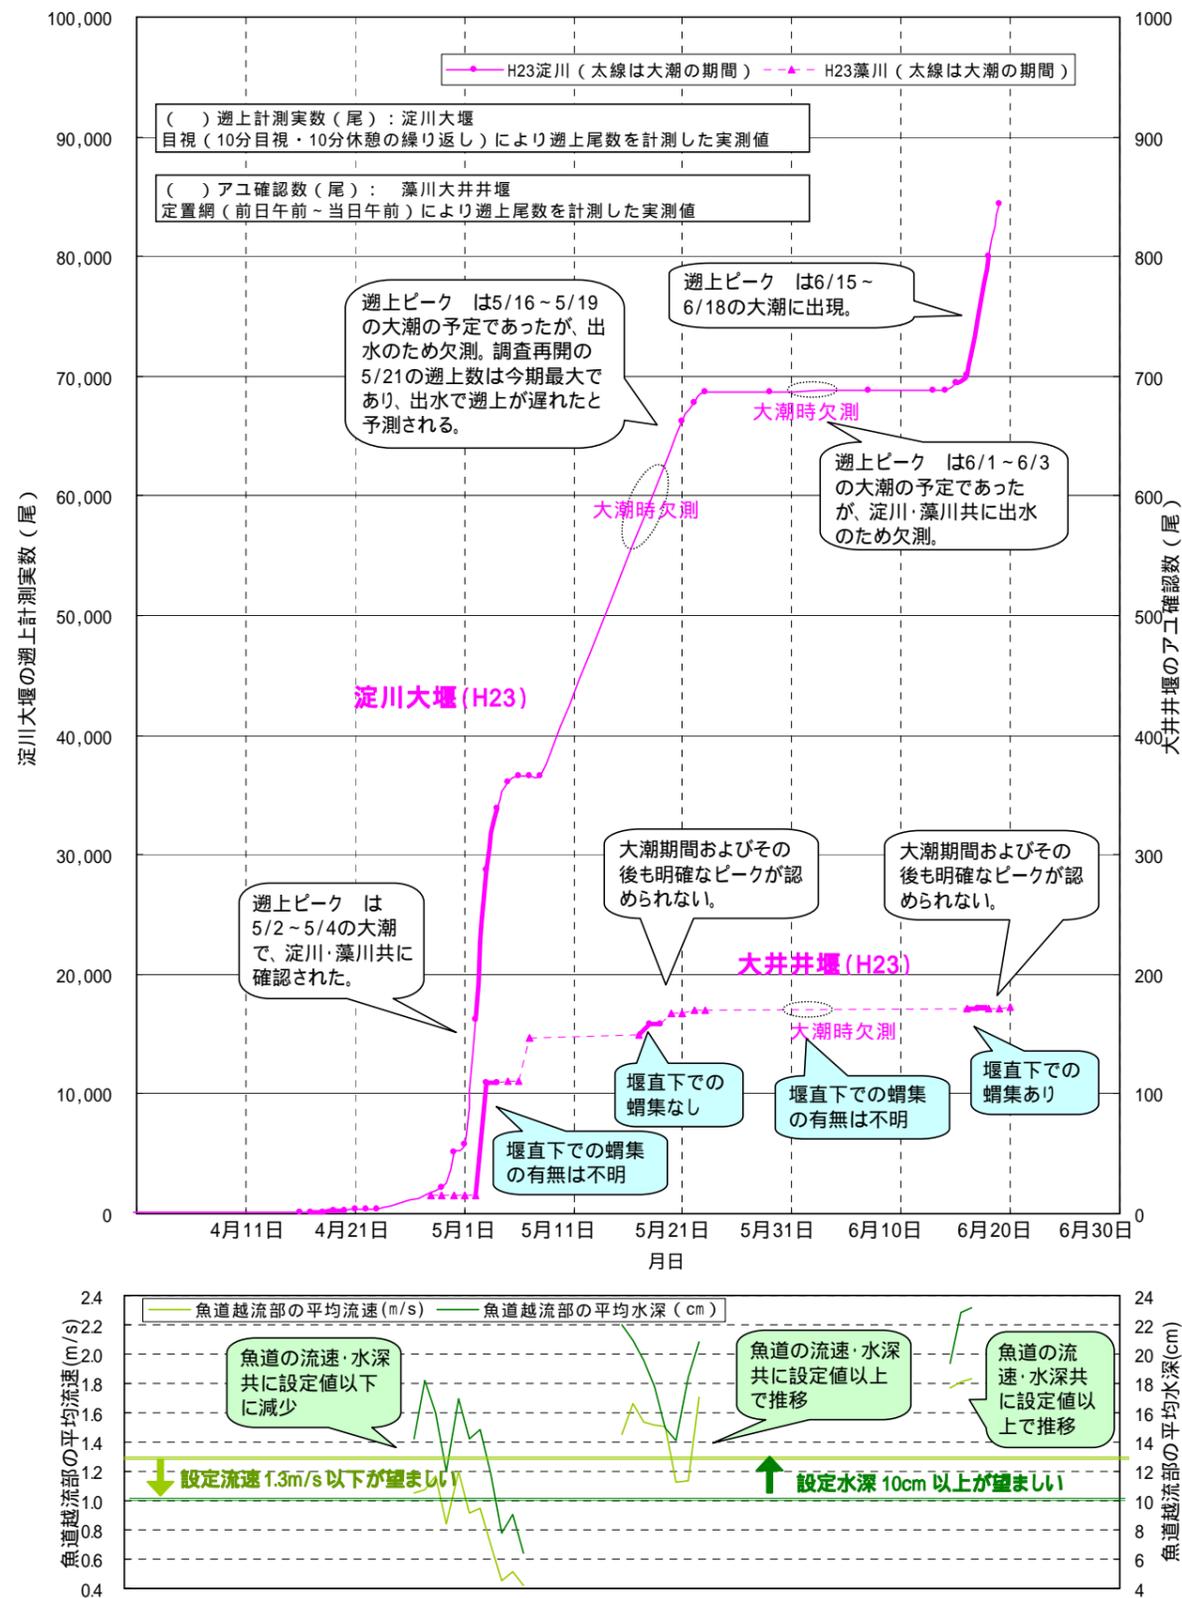
図 3-44 淀川大堰および猪名川大井井堰魚道におけるアユ遡上状況の比較

大井井堰での調査と同時期に実施されている、淀川大堰魚道でのアユ遡上数の推移を図 3-44 に示す。確認個体数から、本年度の淀川大堰の遡上ピークは であると考えられる。大井井堰の結果との比較を行うと、遡上ピークのうち淀川と連動していたものは のみであり、 では明確なピークとして現れなかった。
