平成24年度自然再生箇所等モニタリング調査

平成24年10月

国土交通省 近畿地方整備局 猪名川河川事務所

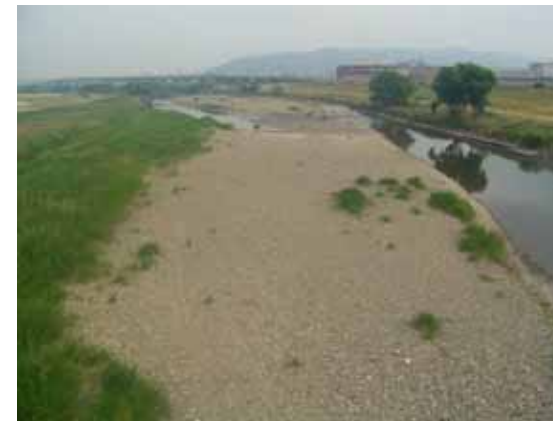
写真 3.1 定点写真撮影

昨年度までと同様の撮影地点にて定点写真撮影を実施した。また、河床材料の概略を把握するため2測線上において、10m間隔に30×30cmコドラートを設定し、河床の写真を撮影した。

昨年度秋季(平成23年10月)から地形等に大きな変化はみられず、広範囲にわたってレキ河原が維持されている状況が確認された。

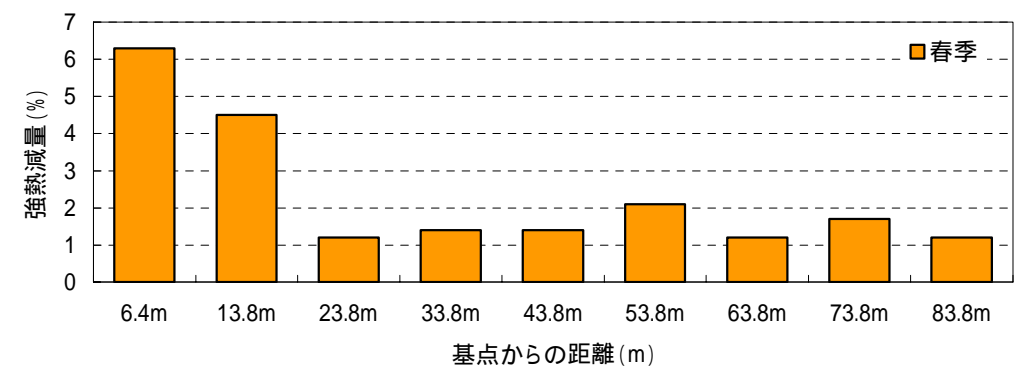
図 3.6 河床材料の強熱減量(平成 24 年度春季調査)

また、河床材料の強熱減量は、基点から13m付近までの植生帯で若干高かったが、基点から23m以降のレキ河原の部分では低い値であった(図3.6)。

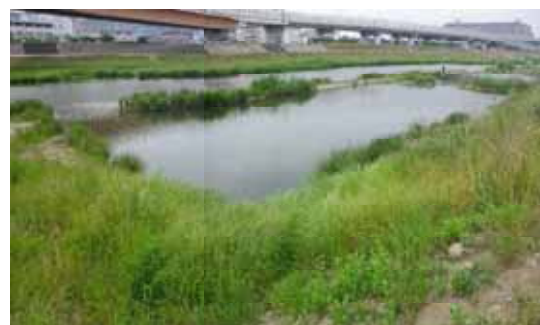
写真 4.1 ワンド 1(下流より)

昨年度までと同様の撮影地点より、定点写真撮影を実施した。
ワンド 3 は、本川からの流入部が干出して連続しておらず、ワンド 1 の流出口のみが本川と連続していた。
昨年度秋季（平成 23 年 10 月）から、地形等に大きな変化はみられなかった。

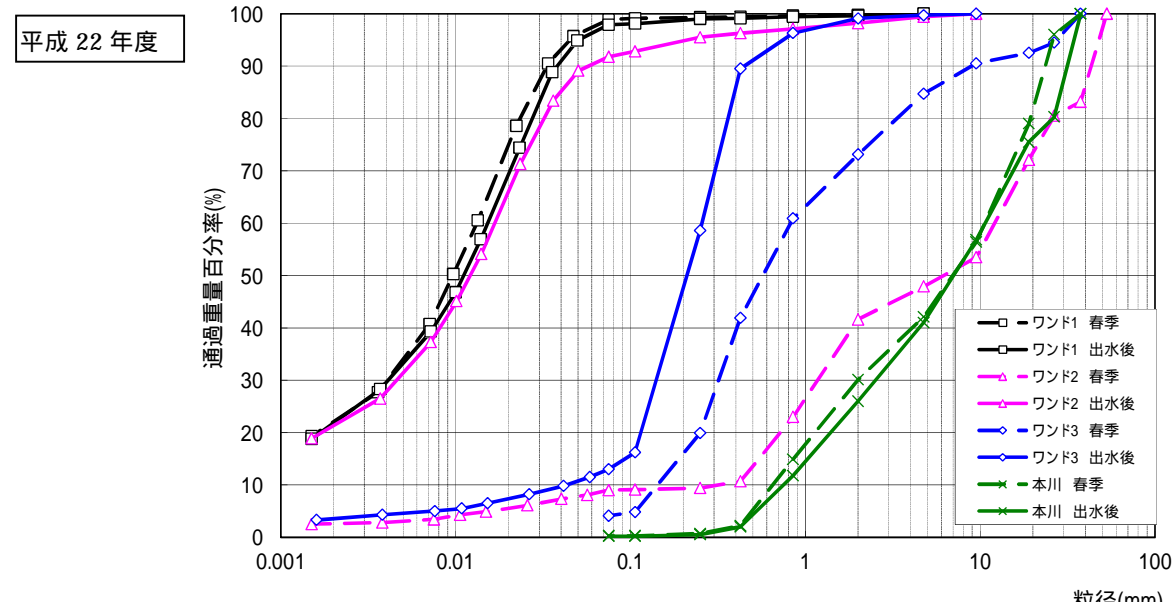
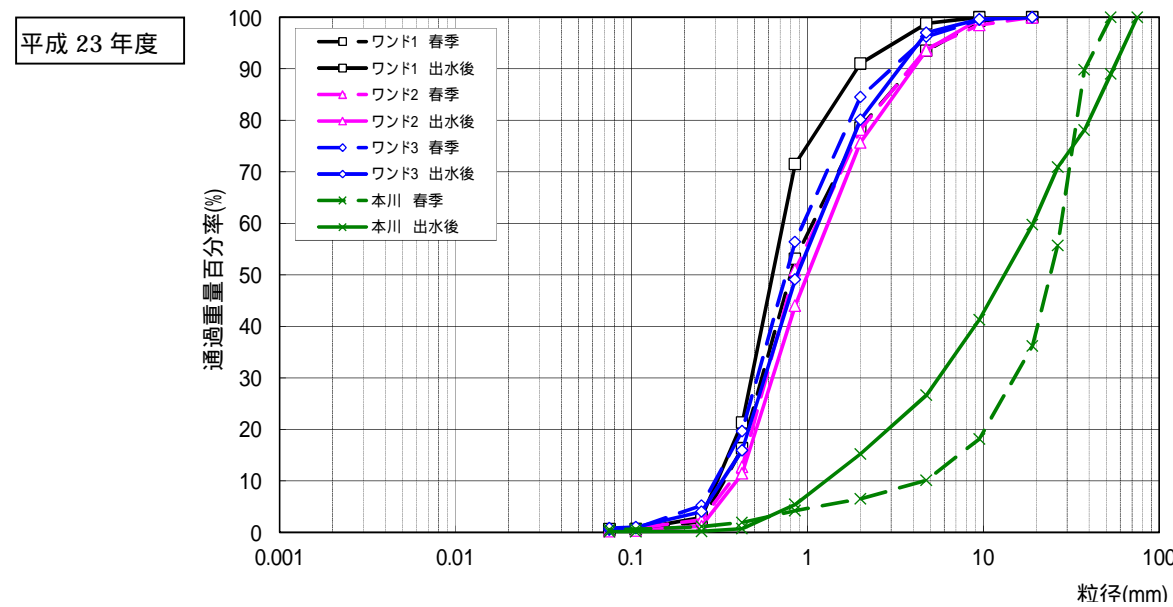
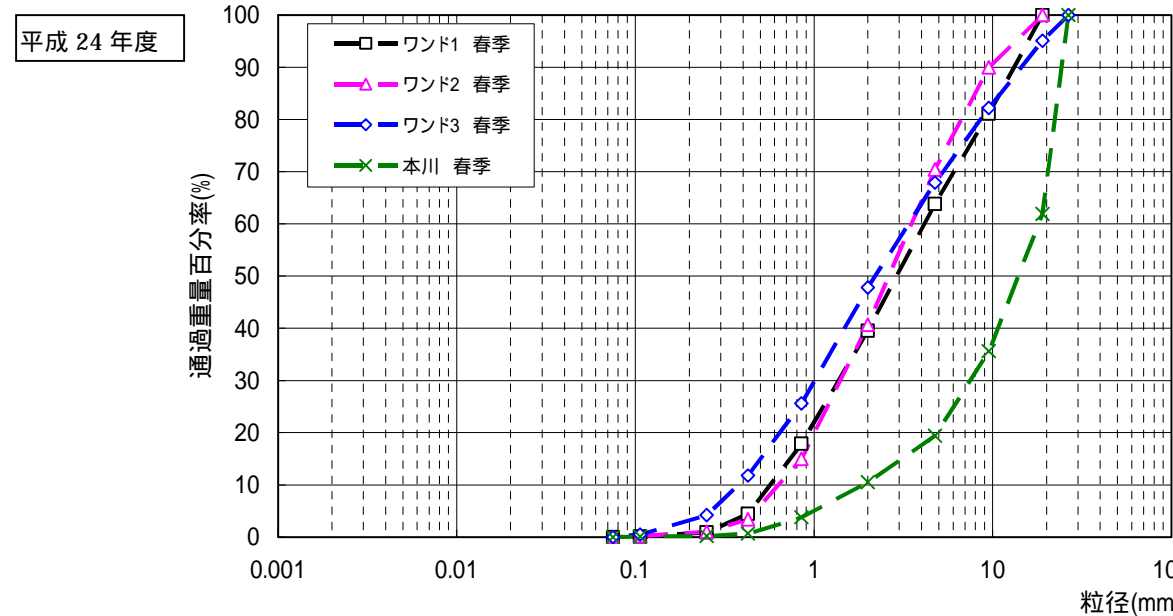
図 4.4 河床材料の粒度分布の経年変化

平成 22 年度以降の粒度分布の経年変化を図 4.4 に示す。造成直後の平成 22 年度は、ワンド 1 およびワンド 2 では造成により粘土質の地盤がむき出しとなっており、ワンド 3 ではすでに砂分の堆積がみられていた。平成 23 年度にはワンド 1~3 で砂礫分の堆積がみられた。

平成 24 年度春季は平成 23 年度と比較し、礫分の割合が高くなっており、本川に近い組成となっていた。出水時等に本川から砂礫分が流入したためと考えられる。

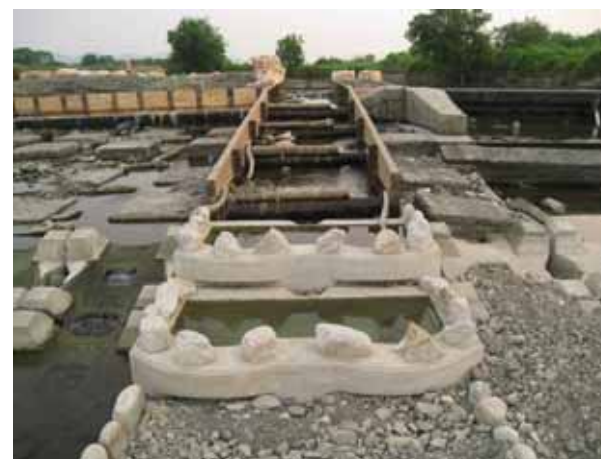
魚道内
流量が少ないと魚道に十分水が流れない。

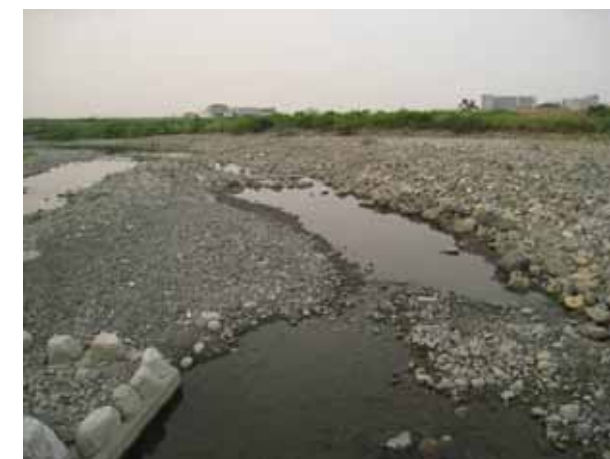
魚道下流端付近
非常に浅く、魚道への到達は困難である。

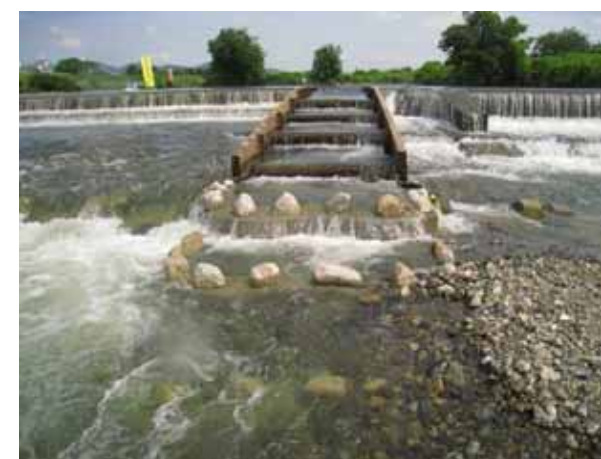
魚道内
流量がある程度多いと魚道に水が流れる。

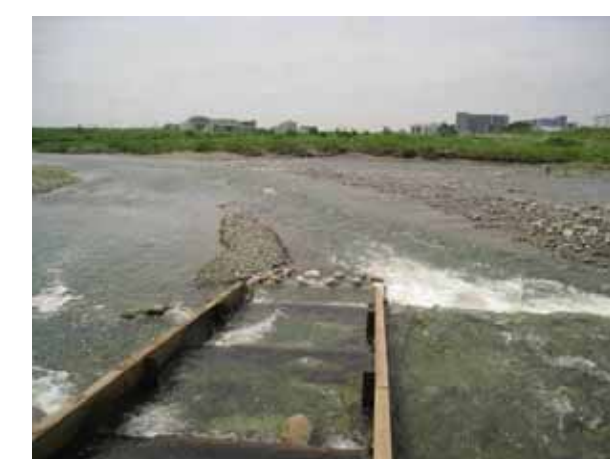
魚道下流端付近
魚道への誘導は十分でない。

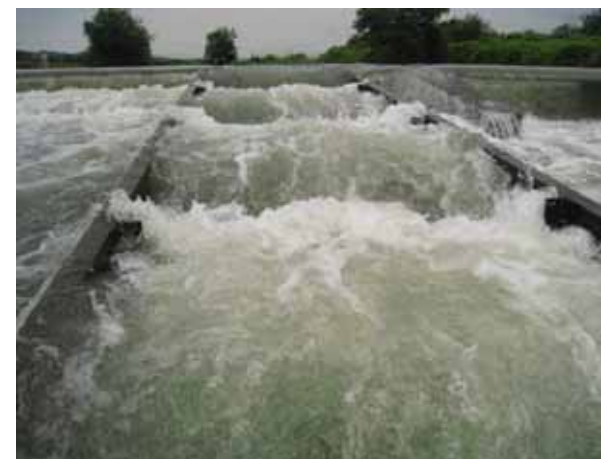
魚道内
増水時は魚道への流量は非常に多い。

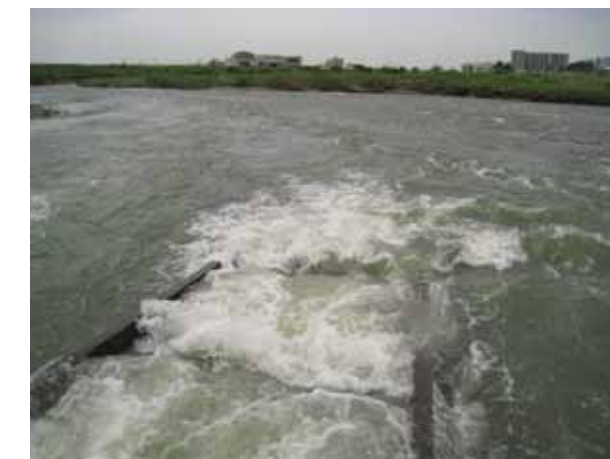
魚道下流端付近
流速が早く遡上が困難であると考えられる。

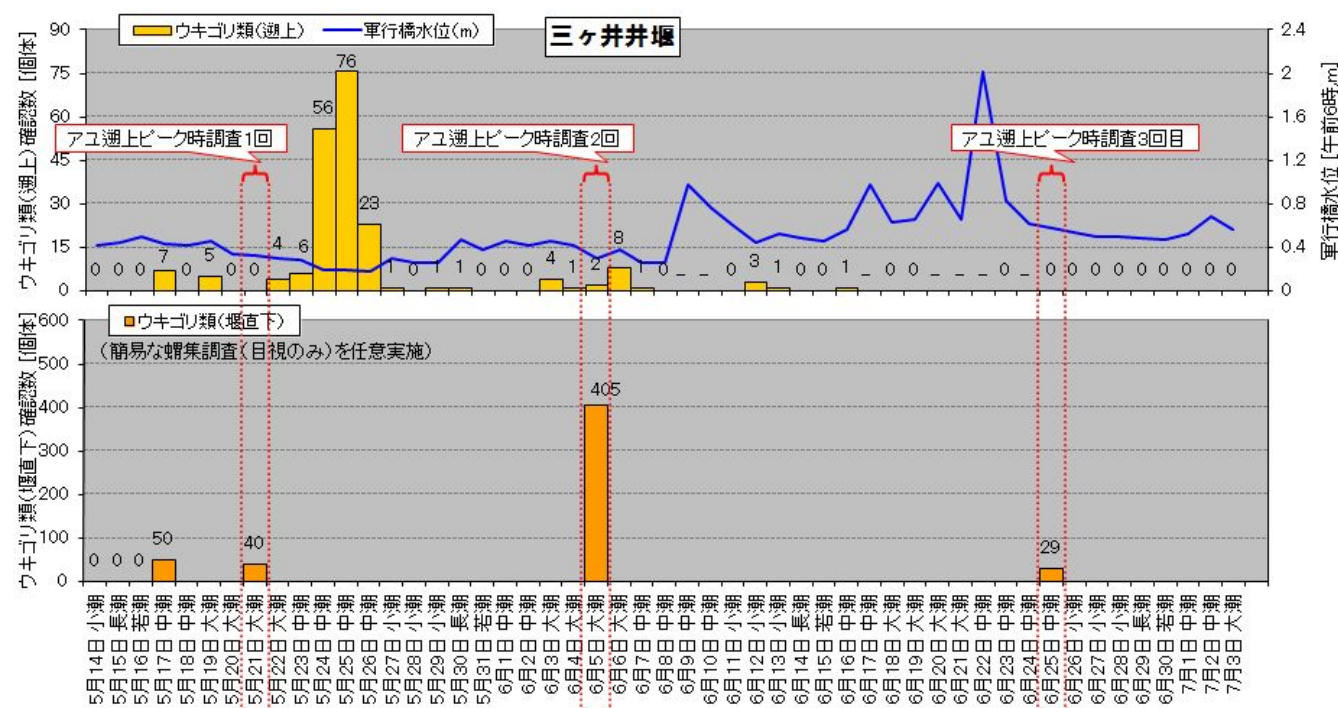
図 5.5 ウキゴリ類の確認状況

1回目の遡上ピーク時調査の直後に50個体以上の確認が連続し(5/23~5/24)、この時期に遡上のピークがあったと考えられる。その後は6月前半まで10個体未満が散発的に確認され、6月後半以降はまったく確認されなかった。

また、簡易の蜆集調査により、5/17に50個体、5/21(1回目の遡上ピーク時調査時)に40個体、6/5(2回目の遡上ピーク時調査時)に405個体、6/25(3回目の遡上ピーク時調査時)に29個体のウキゴリ類が堰直下(井堰~下流100m程度の区間)において確認された。

遡上数が多いことから、現在の三ヶ井井堰がウキゴリ類にとって遡上の障害となっている可能性は低いと考えられる。
