## 北河原地区河原再生試験施工に関するとりまとめ(案)

平成 25 年 3 月

国土交通省 近畿地方整備局 猪名川河川事務所

# 1 河原再生試験施工の概要

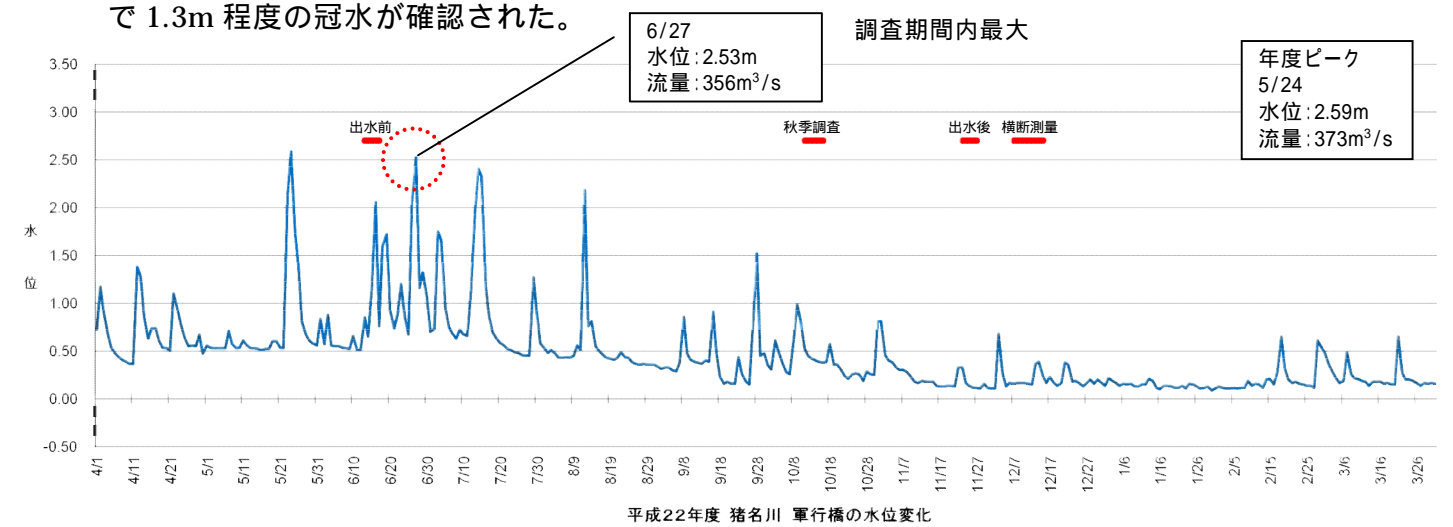
図 1.2.10 平成 22 年度 猪名川軍行橋の水位変化

- ・平成 22 年 6 月 27 日の出水において軍行橋で時刻水位 2.53m ( 流量 356m<sup>3</sup>/s ) を記録。
- ・この出水により最上段のステップ 4 まで冠水し、ピーク時にはステップ 1 で 3.1m、ステップ 4 で 1.3m 程度の冠水が確認された。

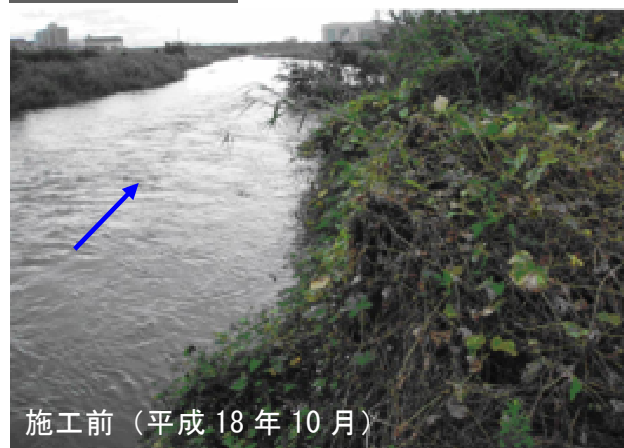
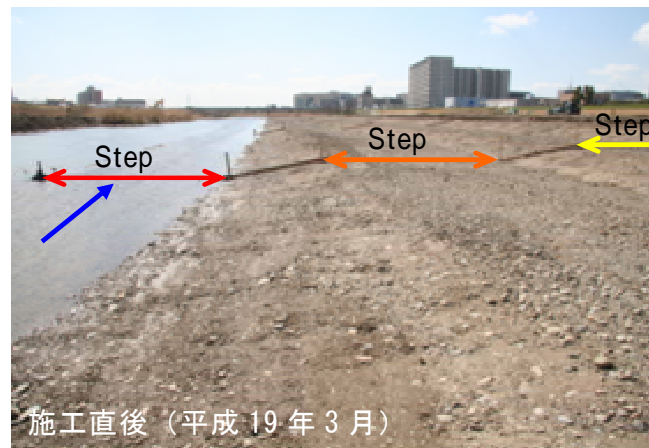
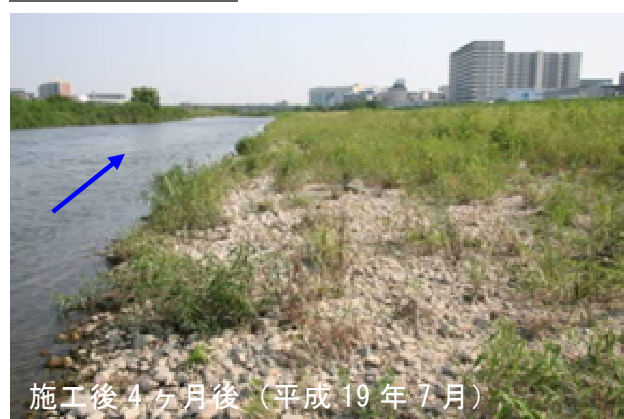
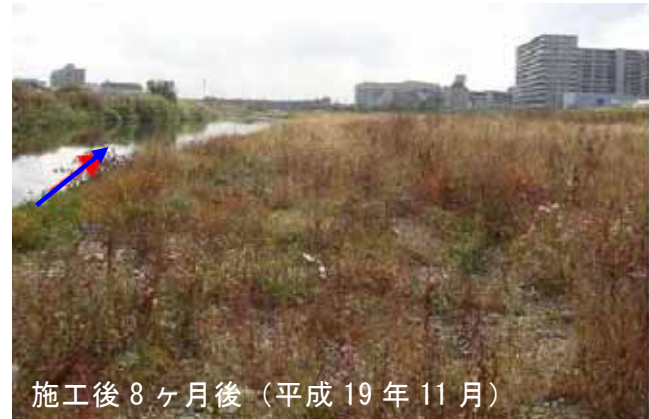
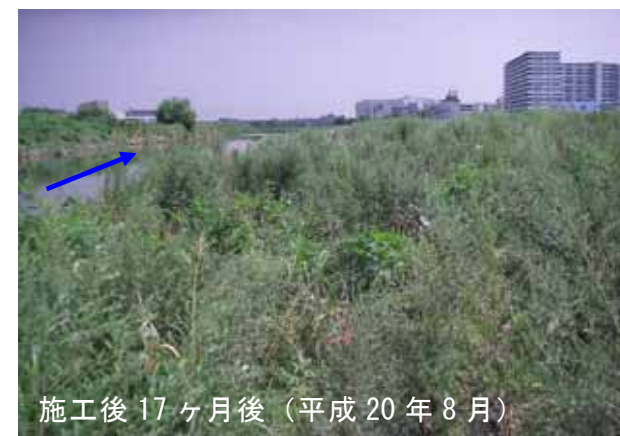
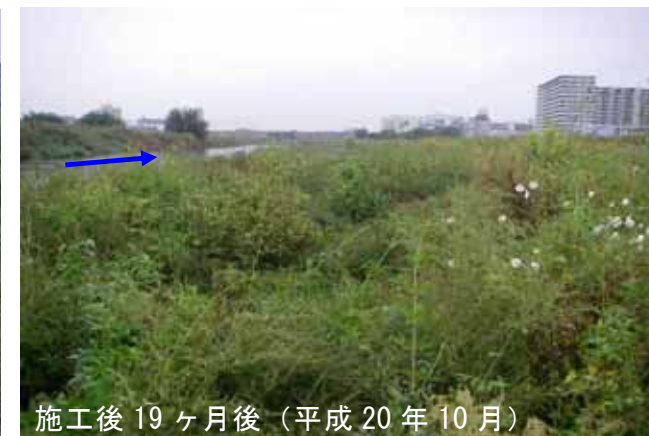
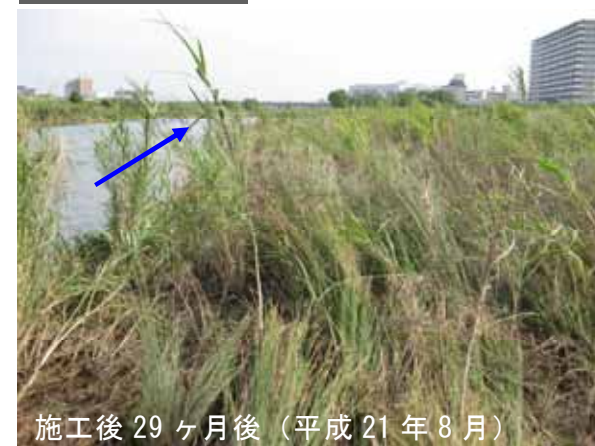
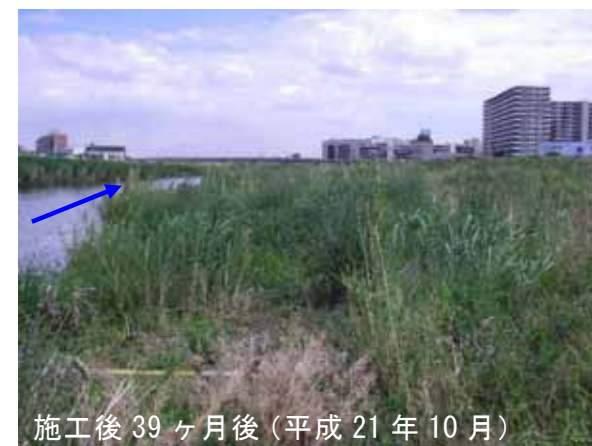
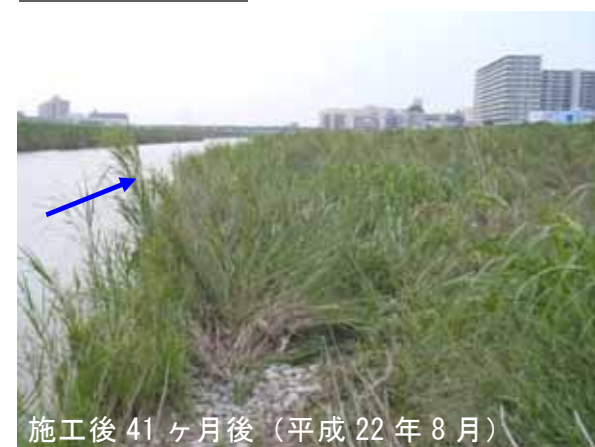
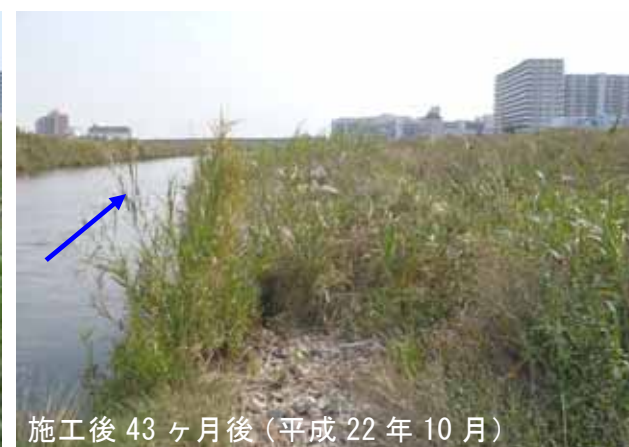
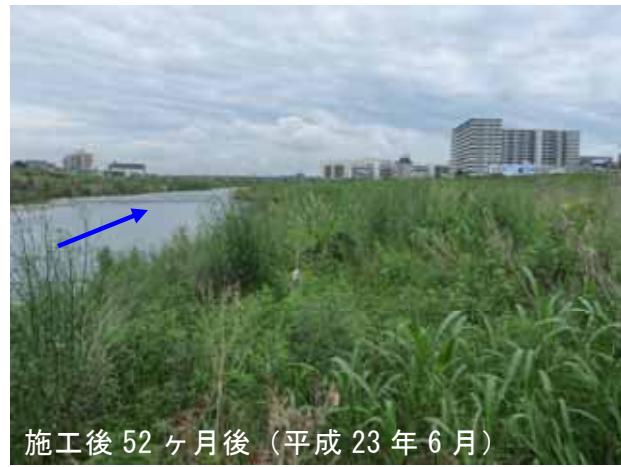
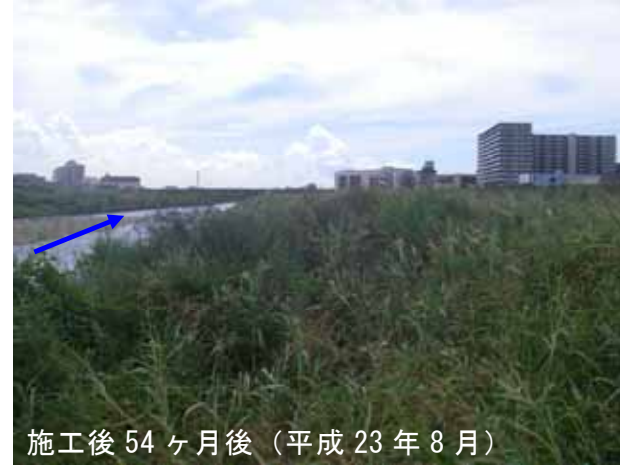
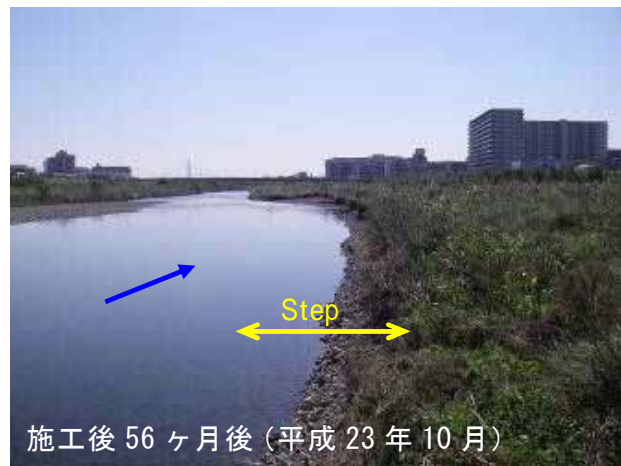
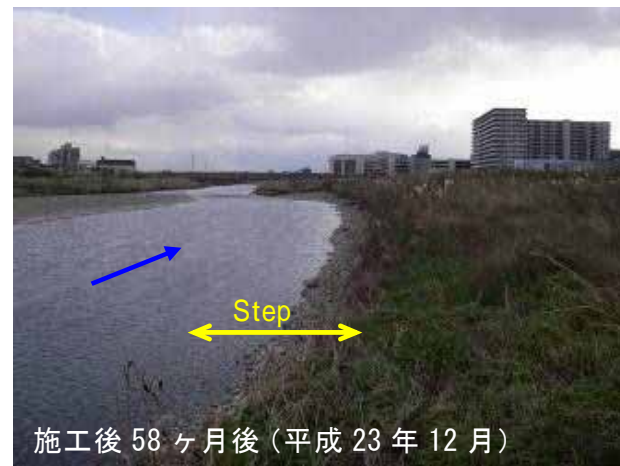
図 1.2.23 定点撮影位置図

- ・平成 19 年 3 月の施工後、平成 19 年度には大きな出水が見られず、7 月、11 月ともに植生の繁茂が進行している状態が確認できる。
- ・平成 20 年度に入って、平成 20 年 7 月 28 日にはステップ 1 で 2.4m、ステップ 4 で 1.3m 程度冠水する出水があったが、平成 20 年 8 月の定点撮影写真を見ると、出水に対する耐性の高い多年生草本群落まで遷移が進行した状況から、当初想定していた出水による植生の剥離・攪乱は起きなかったことが確認できる。
- ・その後施工 5 年目の平成 23 年度 8 月までは、比較的大きな出水後も植生の剥離～レキ河原の再生は見受けられず、多年生草本群落の固定化が確認できる。
- ・施工 5 年目の平成 23 年においては、9 月上旬～中旬にかけて 500m<sup>3</sup>/s 規模の出水が連続で 2 回発生しており、10 月の定点撮影写真では、出水による河岸の大きな浸食が確認でき、6.7k～6.9k 区間においてステップ 1～ステップ 3 の切り下げ区間が概ね浸食した状況が見受けられる。なお、この河岸形状については概ね試験施工前の河岸勾配に近いことから、当該地区は出水等を繰り返す中で、地形条件的にこのような河岸形状に戻りやすい地点であることも考えられる。

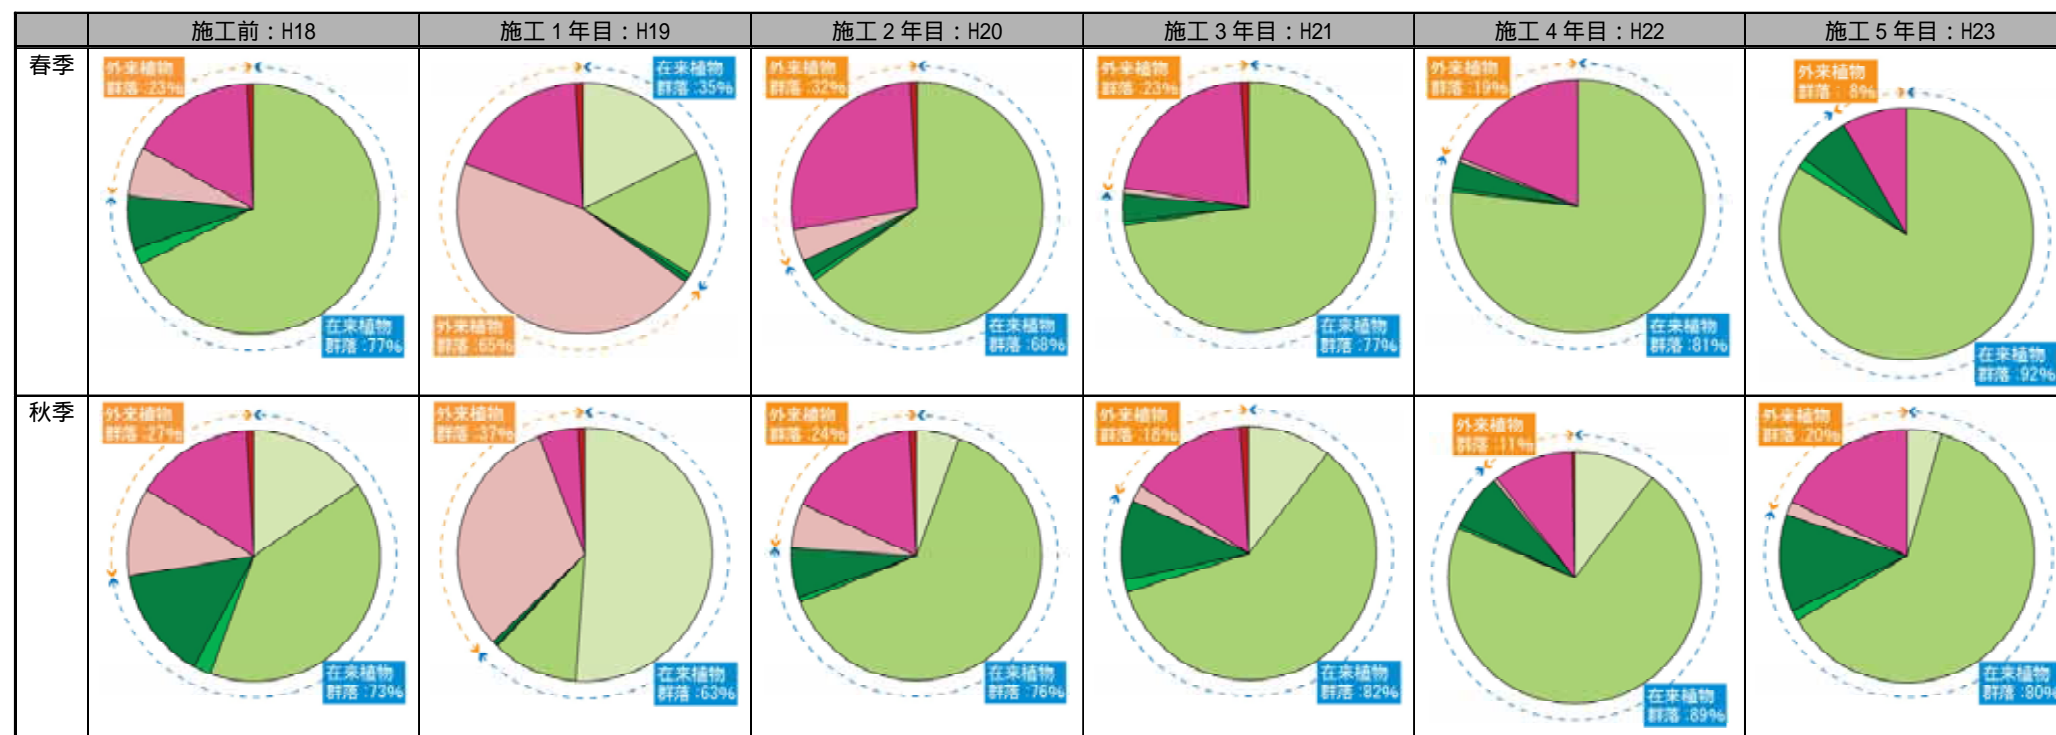
図 1.3.7 植生に占める“在来植物群落”“外来植物群落”の面積比率の経年変化

- ・施工前の平成 18 年度はヨモギ-メドハギ群落やツルヨシ群落などが広く分布し、在来植物群落の割合が 70%以上であったが、施工直後の平成 19 年度にはセイヨウカラシナ群落をはじめ、ネズミムギ群落やシナダレスズメガヤ群落が増加し、春季では外来植物群落の割合が 60%以上となった。
- ・施工 2 年目の平成 20 年度には再び在来植物群落の割合が 70%程度に戻っており、施工直後は工事による攪乱により外来草本の生育環境が一時的に増加したものと考えられる。
- ・施工 5 年目の平成 23 年度においては、前年度と比較すると、秋季ではアレチウリ群落、セイバンモロコシ群落、セイトカアワダチソウ群落、シナダレスズメガヤ群落の増加により、外来植物群落の割合が 10%程度増加していた。

アレチウリは特定外来生物に指定されており、河川敷等で繁茂することが知られている。また、セイバンモロコシ、セイトカアワダチソウ、シナダレスズメガヤについては多年生草本であることから、試験施工地へ定着し群落の拡大が懸念される。よって、試験施工地では外来植物群落の今後の分布推移に注意が必要であると言える。

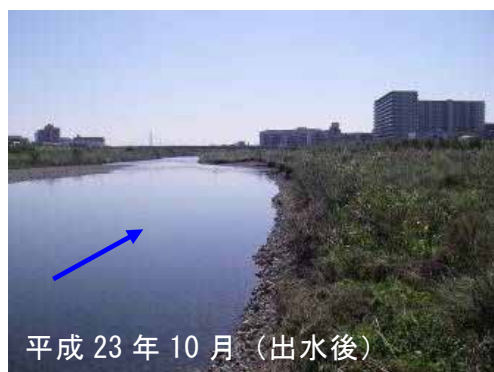
ステップ3は、平成19年度はステップ1、2に比べ少し“粘土・シルト分～砂分”の割合が高い状況（礫分約70%）であり、平成20年度も大きな変化は無かったが、平成21年度にはステップ2と同様に“粘土～礫分”まで広範囲の河床材料がみられる状況となった。その後、平成22年度では“粘土～砂分”が大半を占めていたが、平成23年度には大規模な浸食により河原状の地形となり（写真参照）比較的粒径の大きな礫石が優占する粒度分布となった。
