平成 24・25 年度の工事実施状況および環境調査結果

国土交通省 近畿地方整備局 猪名川河川事務所

2. 平成 24・25 年度の工事実施状況について

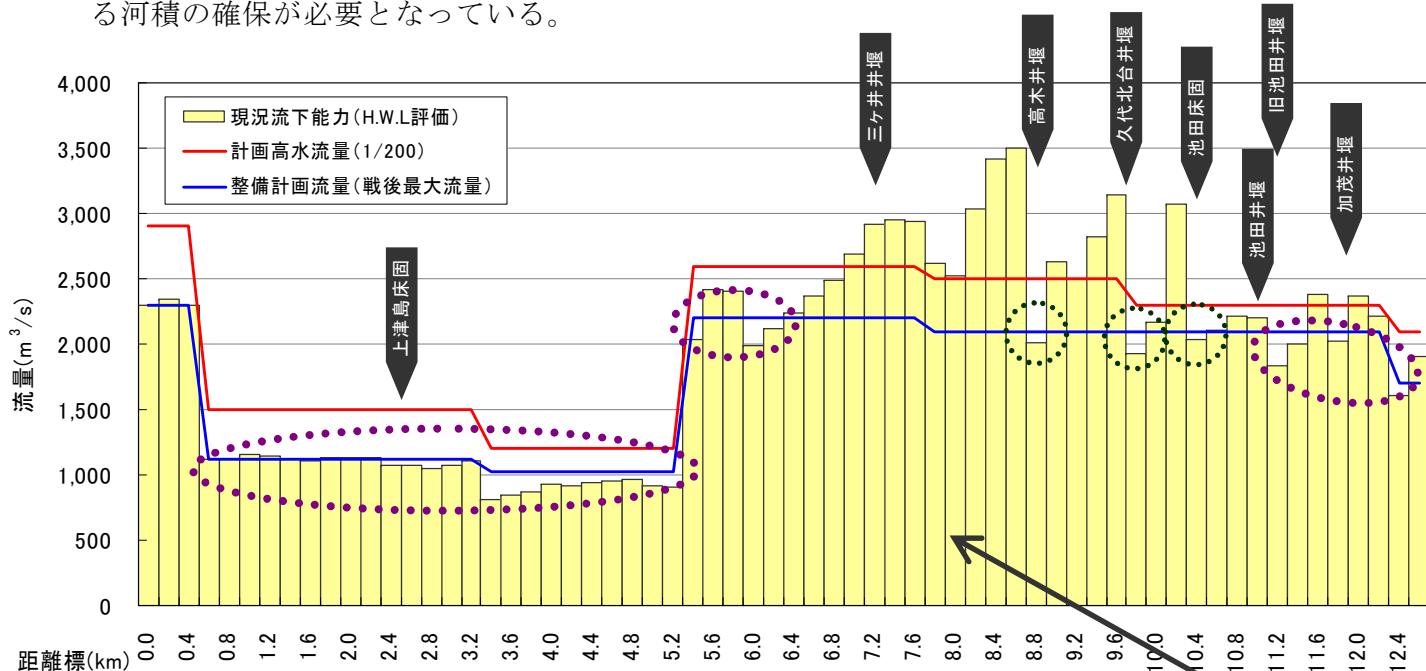
图 1.1.1 猪名川 现况流下能力图

整備計画流量および計画高水流量に対する現況流下能力を以下に示す。

一部の区間（特に 2.4k～5.4k 区間など）では大幅に流下能力が不足しており、河道掘削による河積の確保が必要となっている。

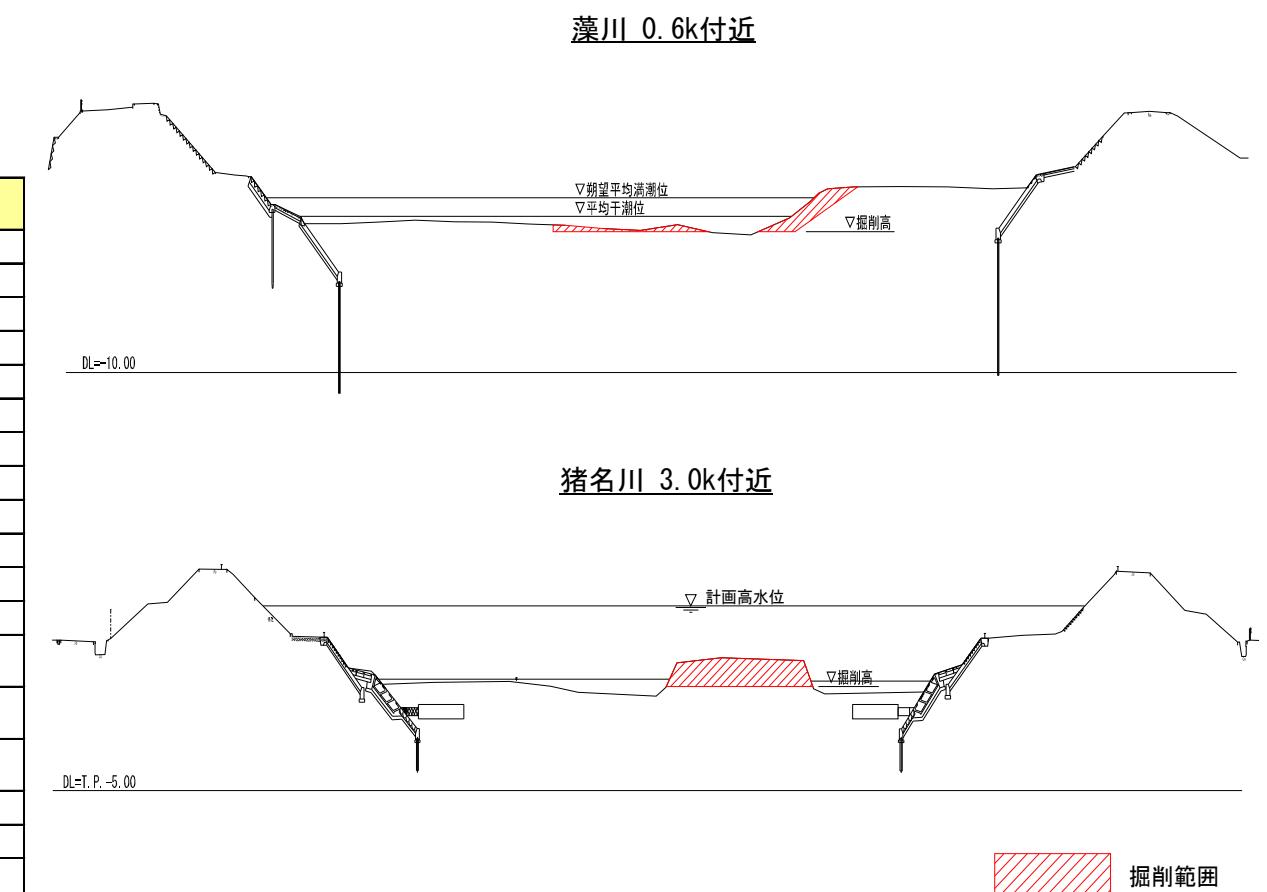
図 1.1.3 河道掘削事業 標準横断図

●整備計画流量（戦後最大流量（S35.8 洪水）+銀橋狭窄部開削に伴う増加流量）を H.W.L

●河道掘削の実施にあたっては、環境への影響が極力小さくなる、あるいは環境の改善につながる手法を選択することを基本とする。

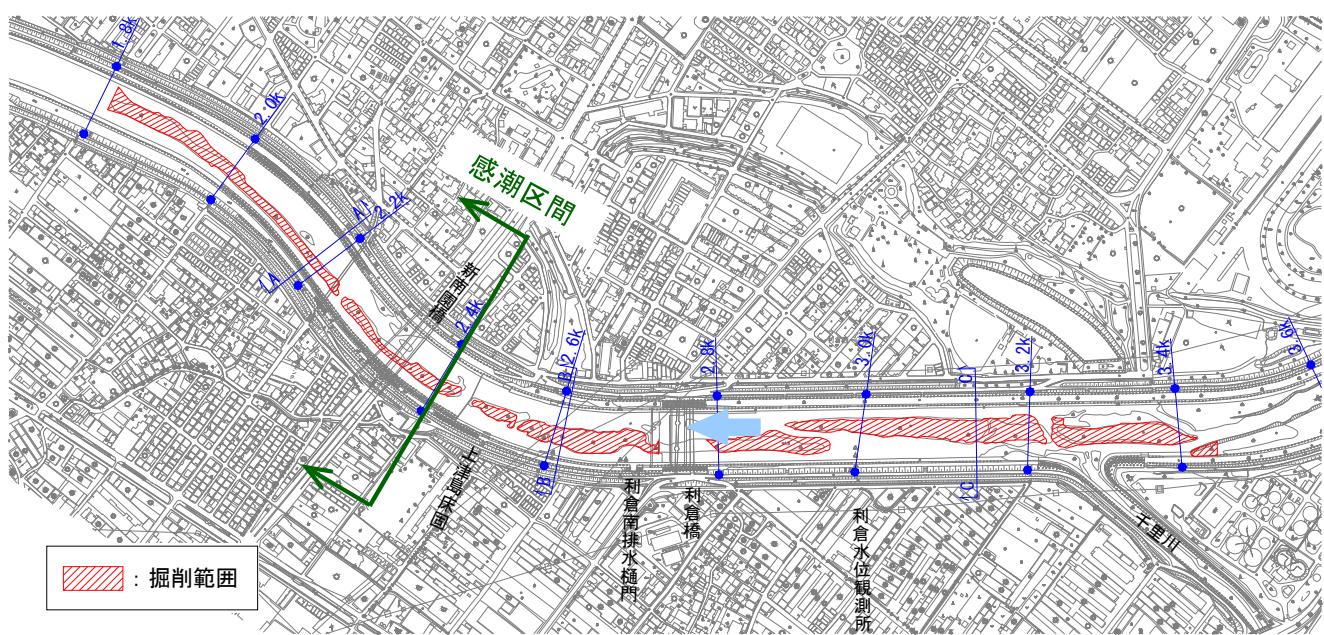
図 2.1.1 利倉他地区 平面図

⇒河積不足を解消するため猪名川の河道内の掘削を行う。

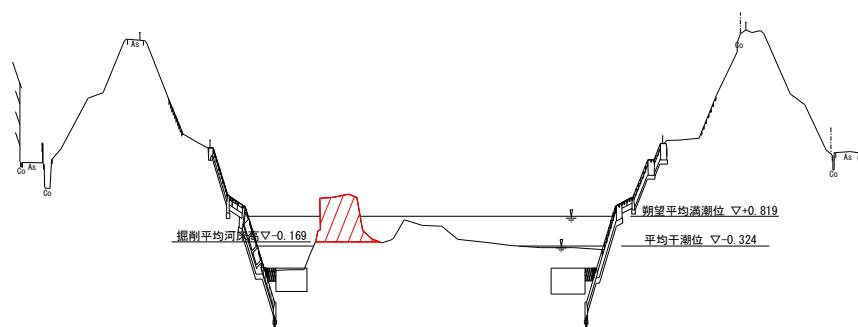
図 2.1.2 A-A断面図（猪名川 2.2k 付近）

- 自然再生計画に基づき「湿地環境の再生」「横断連続性の回復」に留意した掘削断面とする。
- 整備計画高（掘削高）が猪名川で湿性植生群落が成立する冠水頻度である 60 日冠水位よりも高い範囲は 60 日冠水位を掘削高とする。
- 掘削は出来る限りなだらかな浅場を創出するとともに、現況のワンド・たまりを出来る限り保全するような断面とする。
- 掘削に際しては汚濁防止フェンスによる濁水防止対策を行う。
- ミコシガヤは移植を行う。（※仮移植にあたり春季調査の確認地点において確認作業を行ったが、ミコシガヤの生育を確認できなかった。）

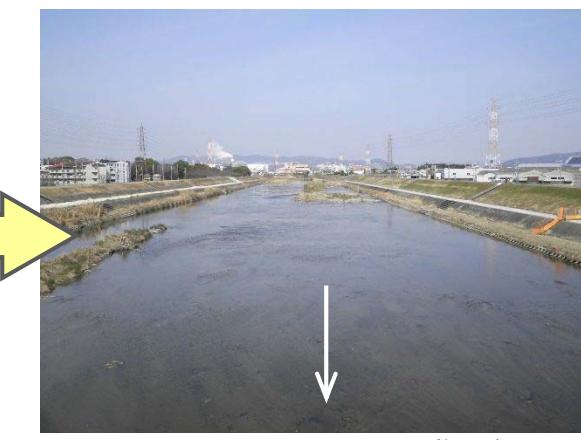
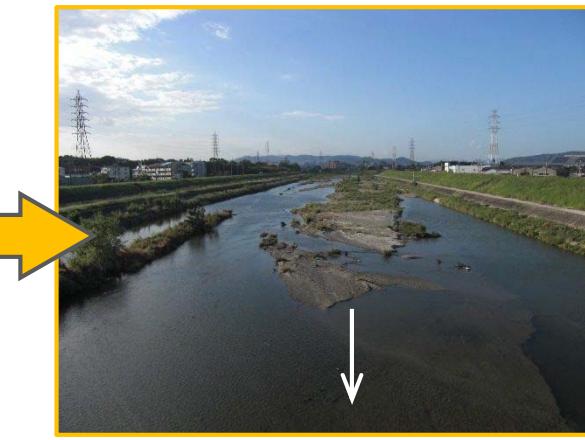
施工後 (H25.2)

平成 25 年台風 18 号後 (H25.9)

- 施工後（平成 25 年 3 月以降）の 19 ヶ月間において猪名川 3.0k 地点の掘削箇所が冠水したのは、平成 25 年台風 18 号での 1 日間、平成 26 年台風 11 号での 3 日間を含め、延べ 6 日間であった。（年間冠水日数は概ね 4 日間程度）
- 施工後および平成 25 年台風 18 号後の写真からは、台風後の土砂の堆積状況が確認でき、また水位グラフからは、平成 25 年台風 18 号以降の水位低下傾向が確認できる。

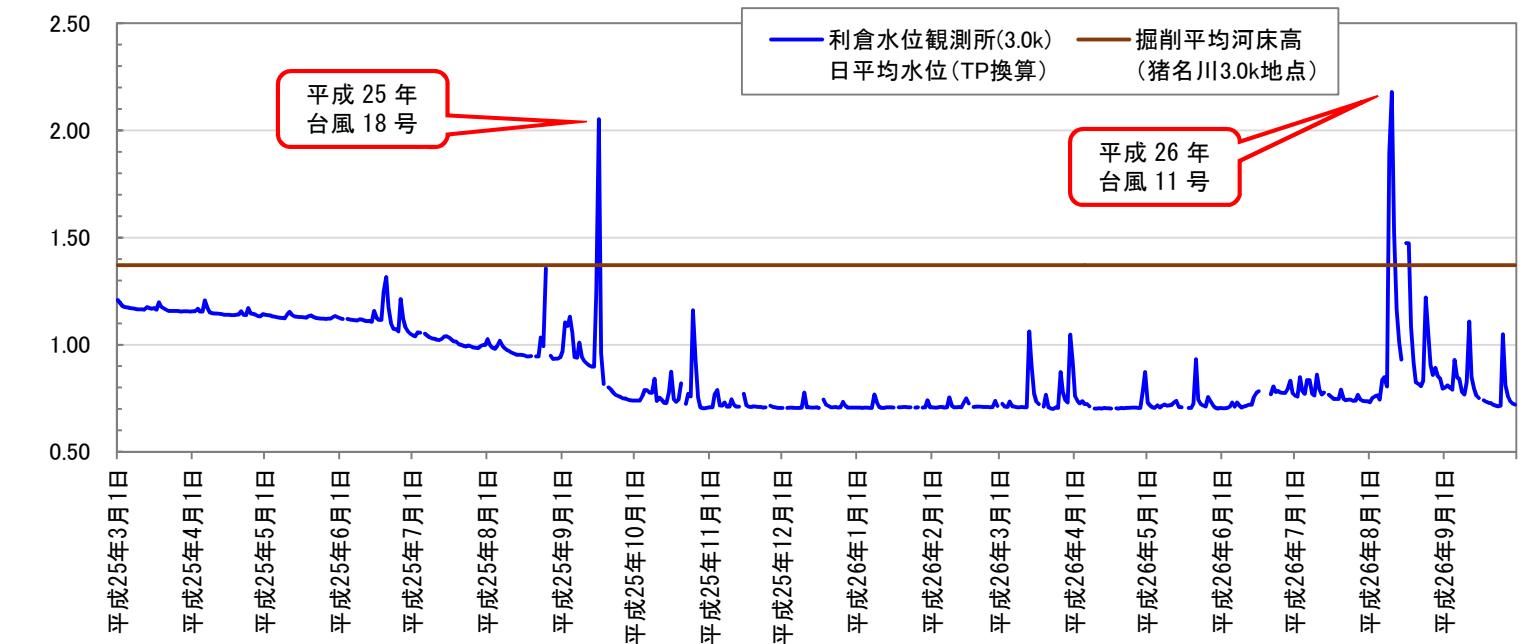
猪名川3.0k地点(利倉水位観測所)水位グラフ

当該区間における工事完了（平成 25 年 2 月）以降の水位を確認し、掘削平均河床高の冠水状況を確認する。

確認を行う水位については、猪名川 3.0k 地点[利倉水位観測所]における工事完了後から直近まで（平成 25 年 3 月～平成 26 年 9 月まで）の 19 ヶ月間の日平均水位を対象に集計を実施する。

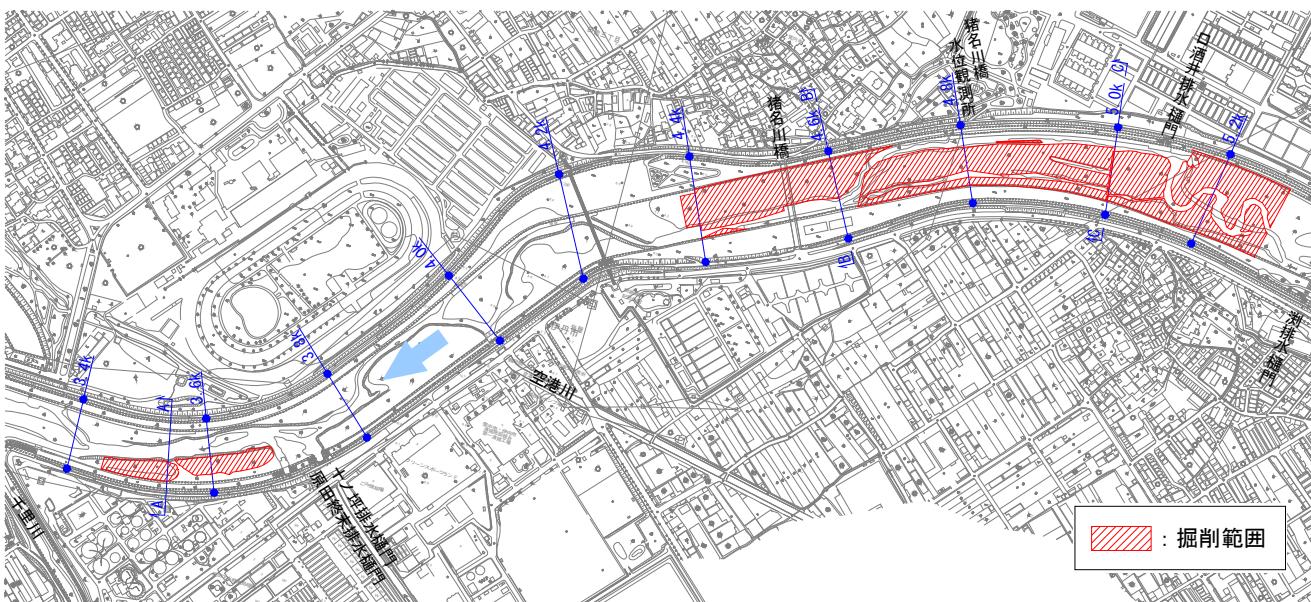
図 2.2.1 田能口酒井地区 平面図

⇒河積不足を解消するため、猪名川の河道内の掘削を行う。

⇒猪名川4.5k付近(猪名川橋橋脚部)において橋脚保護のための根固め工を行う。

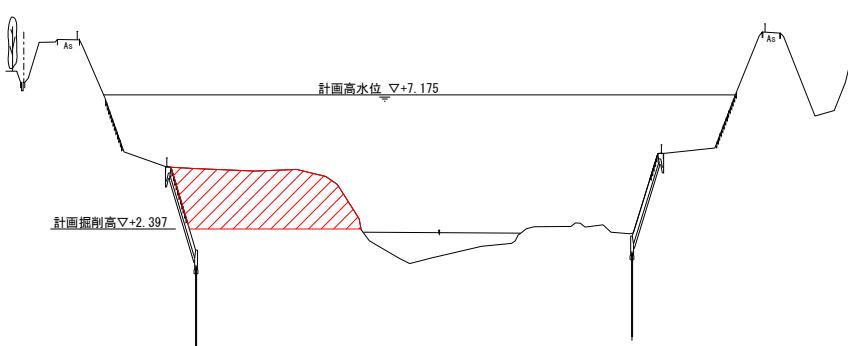
図 2.2.2 A-A断面図 (猪名川 3.5k 付近)

- 掘削高は年間 60 日程度の冠水頻度となる高さ（猪名川で湿地性植物群落が成立する高さ）を基本とする。
- 現況の蛇行した澁筋を保全する。
- 現況のワンド・たまりを出来る限り保全するような掘削断面とする。

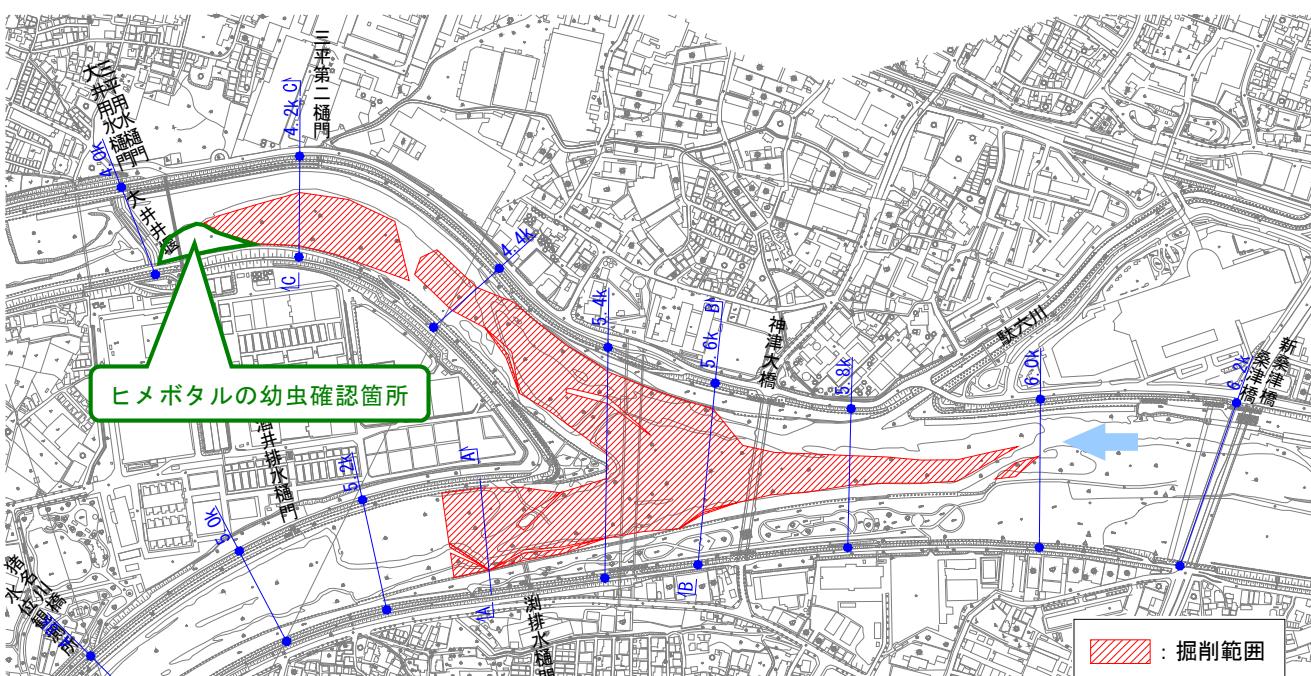
図 2.3.1 森本地区 平面図

⇒河積不足を解消するため猪名川および藻川の河道内の掘削を行う。

⇒猪名川 5.4k 付近（猪名川流域下水道伏越部）において河床保護のための根固め工を行う。

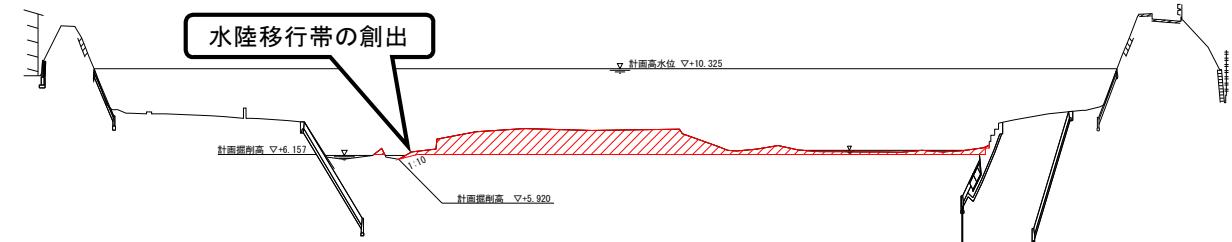
図 2.3.3 B-B断面図（猪名川 5.6k 付近）

- 猪名川と藻川との分派部は、現況における平水～60日冠水流量の分派比である約1：2（猪名川：藻川）の分派比となる掘削断面とする。
- ヒメボタルの幼虫確認箇所（繁殖地：藻川4.0k～4.1k付近）については現況のまま維持する。

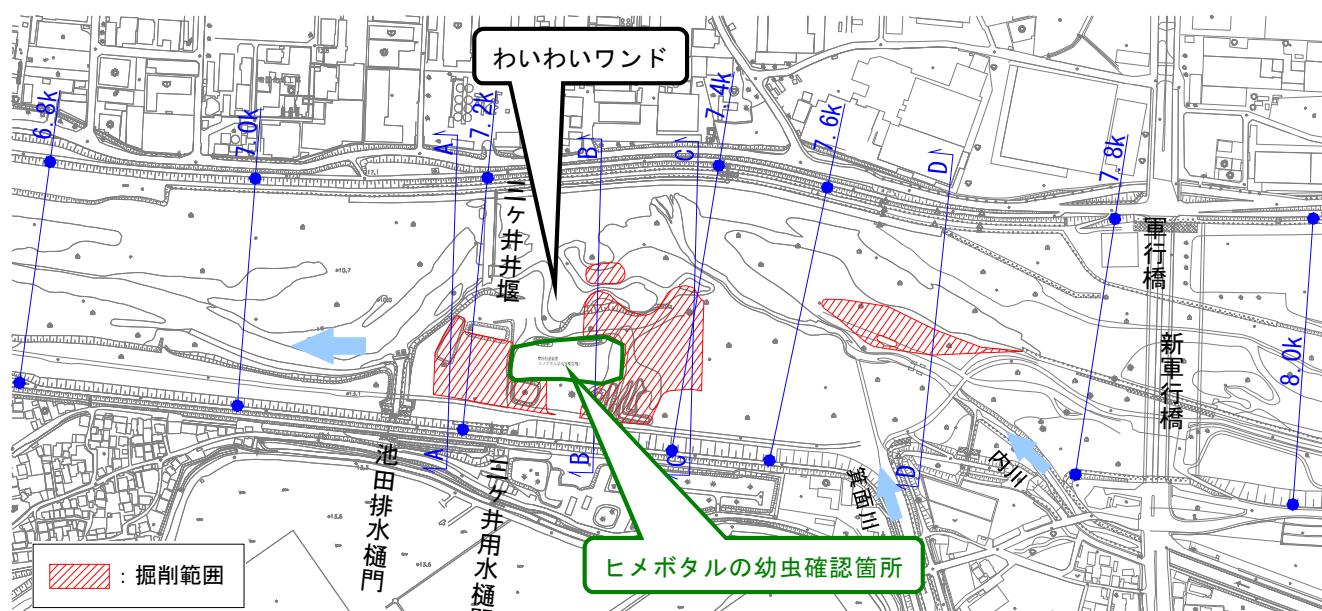
図 2.4.1 北伊丹地区 平面図

⇒ 河積不足を解消するため猪名川の河道内の掘削を行う。

⇒ 猪名川 7.2k 付近（三ヶ井井堰部）において根固め工を行う。

⇒ 猪名川 7.3k 付近（航空保安施設部）において施設保護のための根固め工を行う。

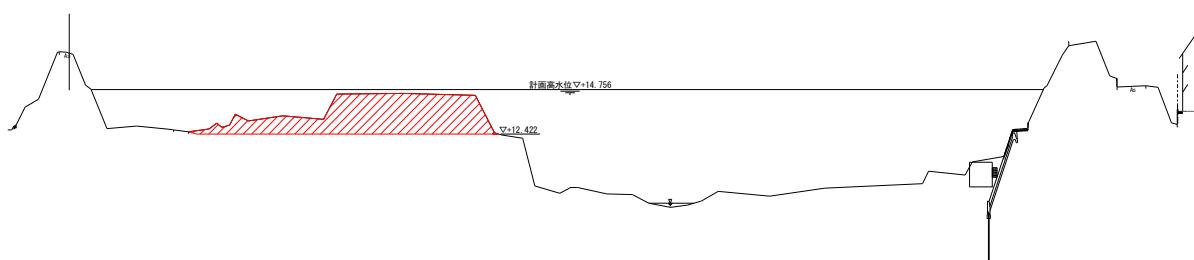
図 2.4.2 A-A断面図（猪名川 7.2k 付近）

- 三ヶ井井堰上流の範囲では、わいわいワンドおよび箕面川・内川の流路を維持し、水際に向かってなだらかな勾配で切り下げるとともに、掘削面に凹凸を設け、変化のある地形を創出する。
- ヒメボタルの幼虫確認箇所（繁殖地）については、現況のまま維持し、ヒメボタル確認範囲の下流側（7.2k付近）の高水敷を掘削する。
- ヤナギが生育しているわいわいワンドの水辺についても、ヒメボタルの幼虫確認箇所と一緒に保全する。

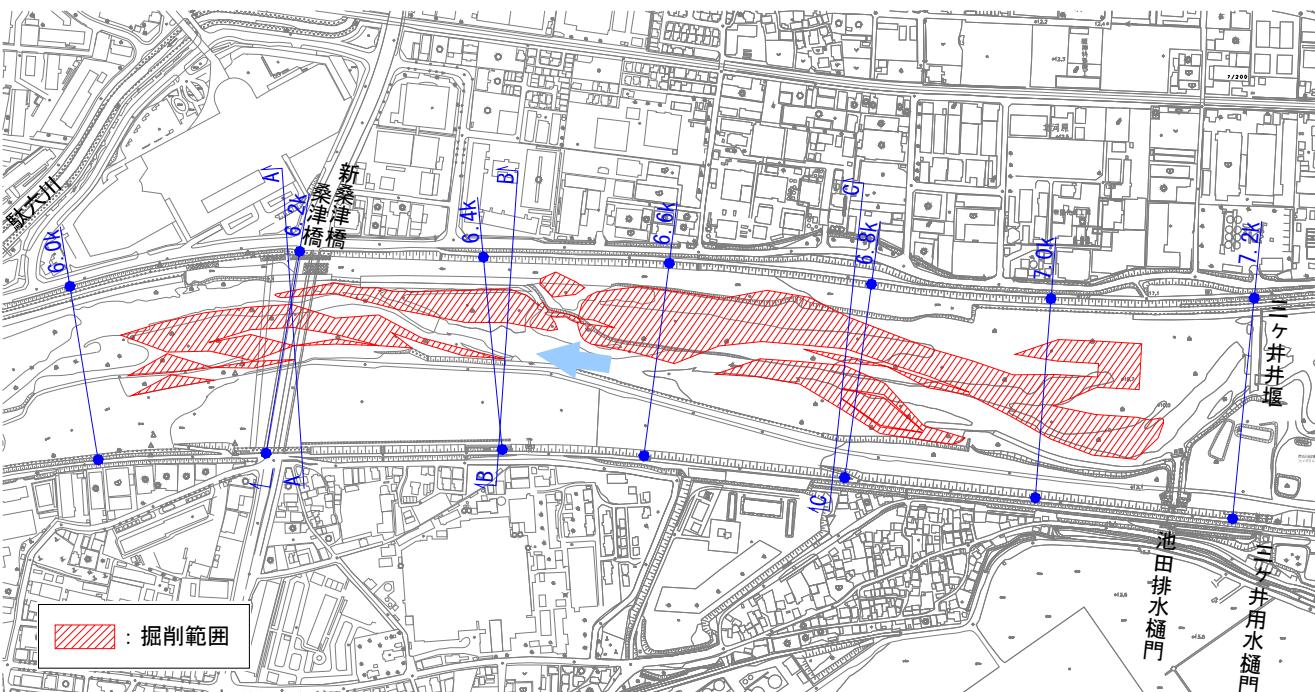
図 2.5.1 北河原地区 平面図

⇒ 河積不足を解消するため猪名川の河道内の掘削を行う。

⇒ 猪名川 6.2k 付近（桑津橋橋脚部）において橋脚保護のための根固め工を行う。

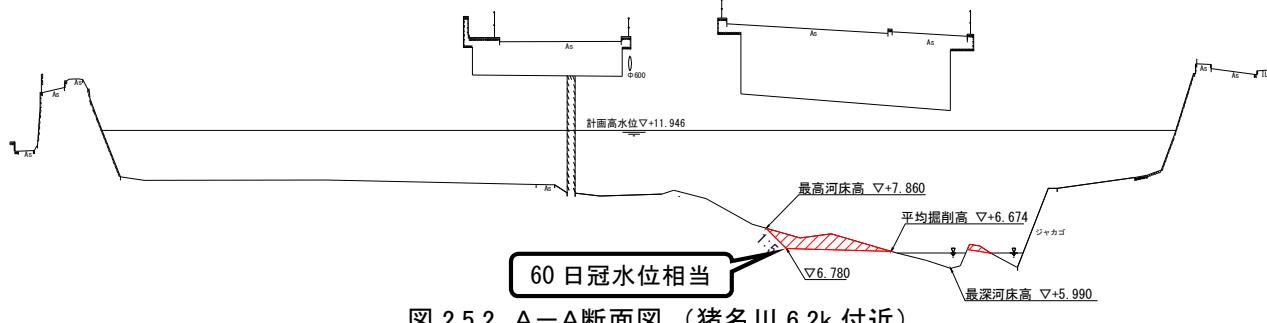
図 2.5.2 A-A断面図（猪名川 6.2k 付近）

●高水敷等の切り下げは、年間 60 日程度の冠水頻度となる高さにおいて、現在の猪名川で期待できる平均年最大流量（想定 400m³/s 程度）時の無次元掃流力 τ^* が 0.05 以上となり、出来る限り規模の小さい流量で無次元掃流力 $\tau^*=0.10$ 以上が発生する広い幅（30m 程度）を確保した断面とする。

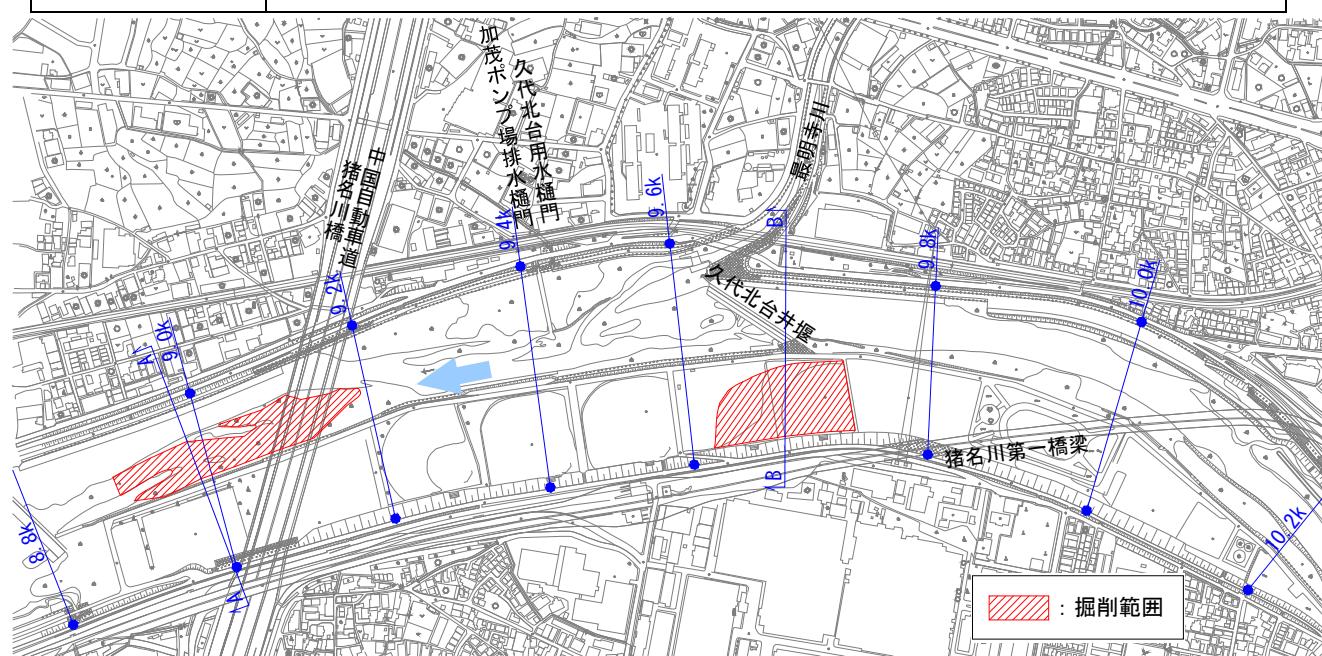
図 2.6.1 神田地区 平面図

⇒河積不足を解消するため猪名川の河道内および高水敷の掘削を行う。

⇒高水敷掘削箇所については、公園利用されていることから、掘削後にはグラウンド施設、植栽帯等の現況復旧を行う。

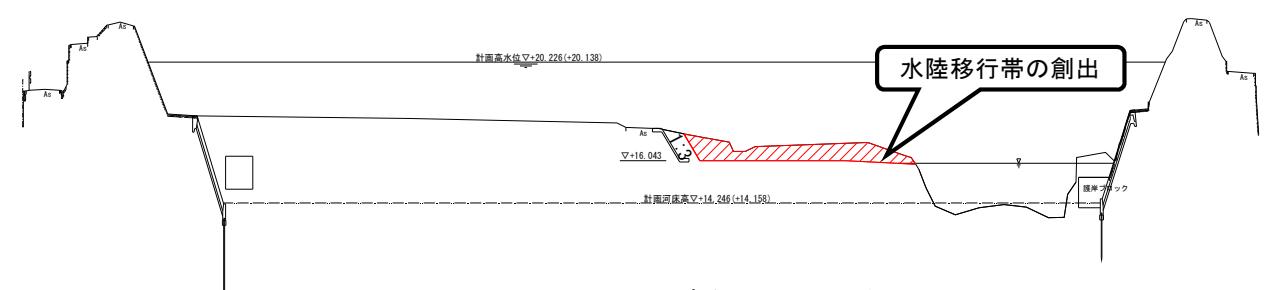
図 2.6.2 A-A断面図（猪名川 9.0k 付近）

- 高木井堰直上流における河岸部の掘削は、治水上必要となる掘削断面を確保した上で、掘削底面を緩傾斜とした水陸移行帯の創出を図る。

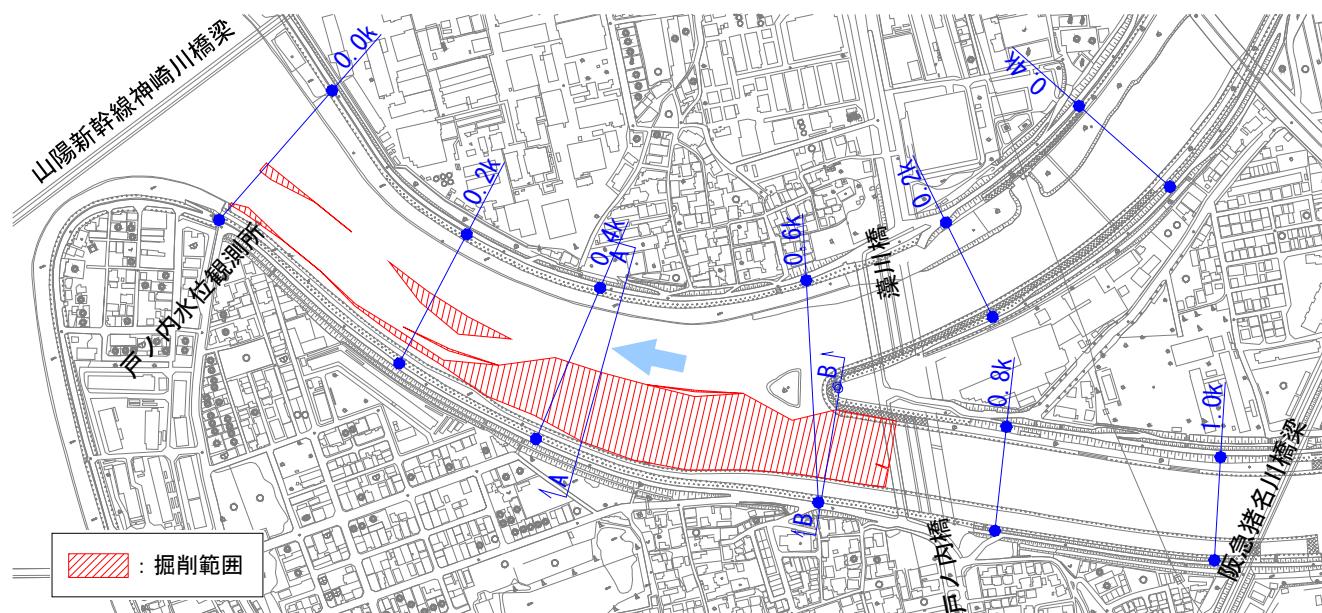
図 2.7.1 戸ノ内(H24 工事)地区 平面図

項目	内 容
工事範囲	猪名川 0.0k~0.7k 付近
工事期間	平成 24 年 12 月~平成 25 年 3 月
工事内容	浚渫 : V=18,600m ³

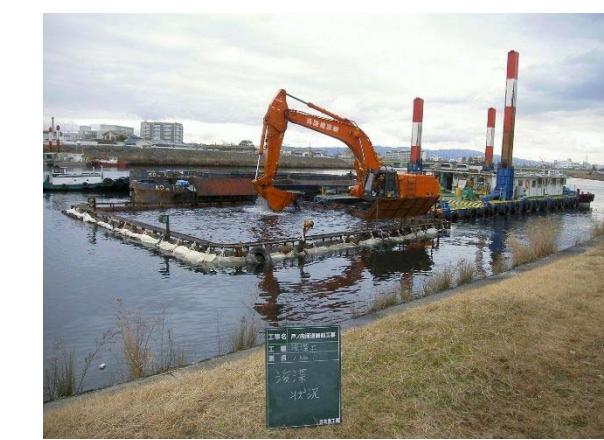
施工中[汚濁防止対策実施状況] (H25.1)

- 設計段階で確認を行った河床に堆積している浮泥の範囲、厚さの調査結果を踏まえ、浮泥も含めた土砂の浚渫を行う。
- 浚渫工事に際しては濁水が最小限となるよう配慮し、濁水防止枠の設置による濁水防止対策を行う。

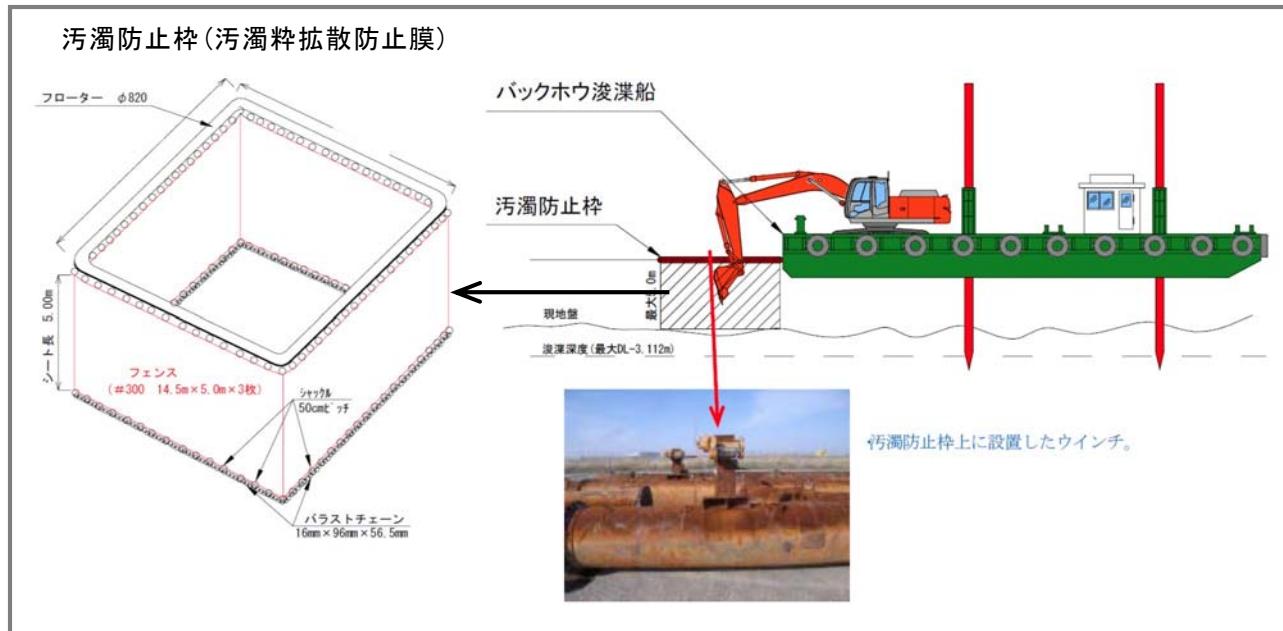
〔汚濁防止対策について（汚濁防止枠の設置）〕

浚渫作業期間中における周辺流域に対する濁り拡散防止を目的として、カーテン状のフェンスを有した汚濁防止枠（下図参照）を使用し、濁水の抑制を図っている。

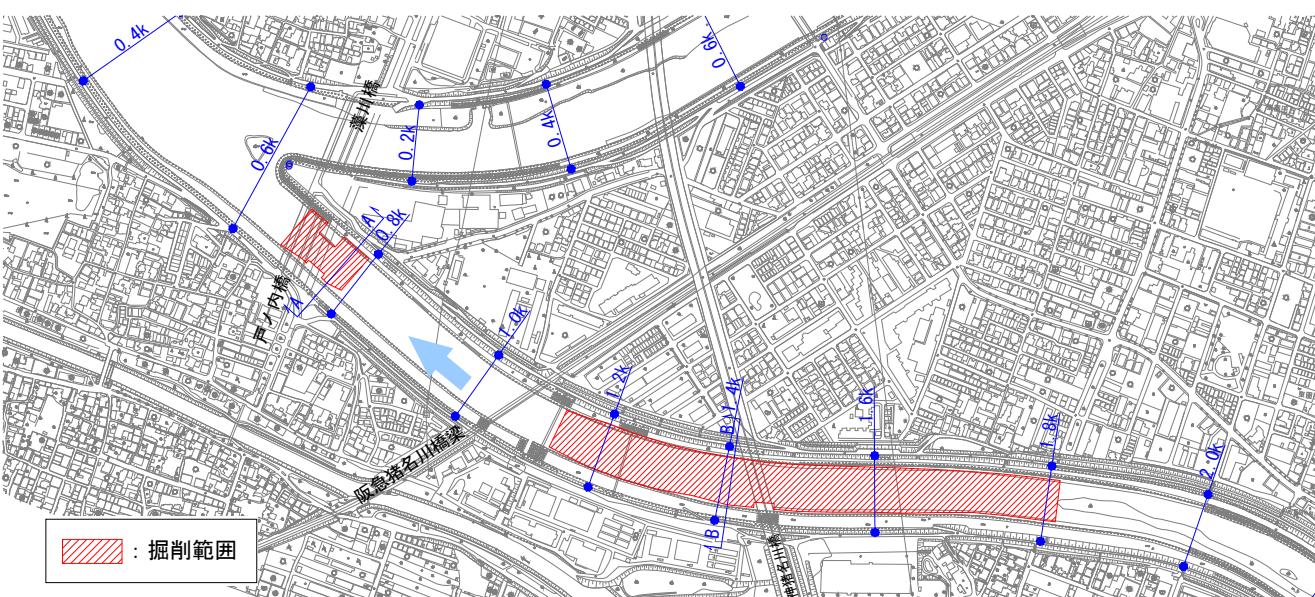
図 2.8.1 戸ノ内(H25工事)地区 平面図

項目	内 容
工事範囲	[その2] 猪名川 0.7k～0.8k 付近 [その3] 猪名川 1.1k～1.8k 付近
工事期間	[その2] 平成25年9月～平成26年3月 [その3] 平成25年3月～平成26年3月
工事内容	[その2] 浚渫 : V=4,200m ³ [その3] 掘削 : V=20,128m ³ 、根固めブロック工 : N=349 個

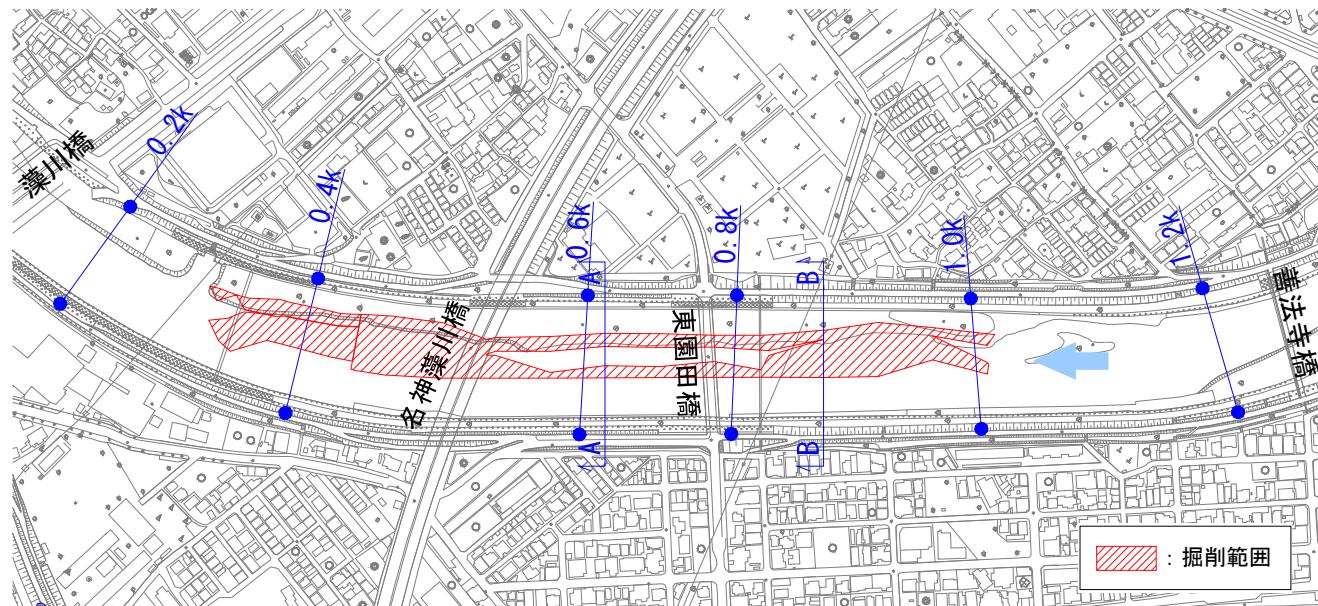
図 2.9.1 弥生ヶ丘・善法寺地区 平面図

項目	内 容
工事範囲	藻川 0.3k~1.0k 付近
工事期間	平成 25 年 3 月～平成 26 年 3 月
工事内容	掘削 : V=13,300m ³ 、法覆工 : A=431m ²

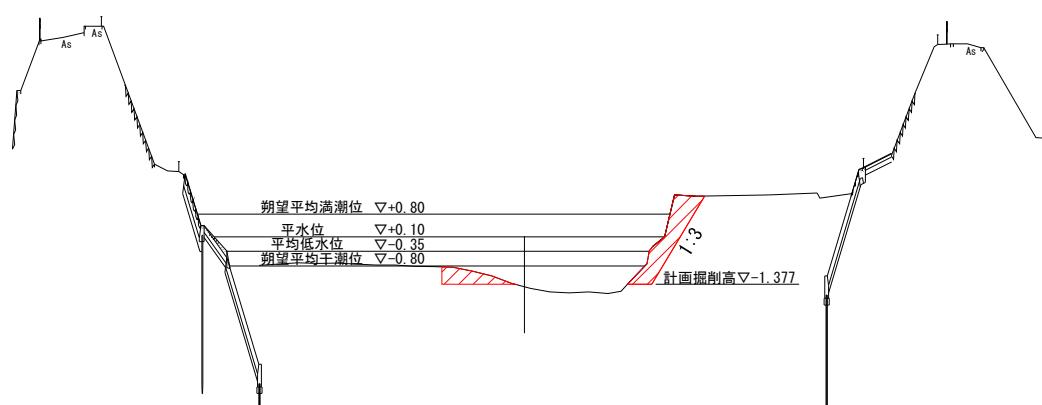
図 2.9.2 A-A 断面図 (藻川 0.6k 付近)

- 工事用道路等においてはヨシ帯への影響が極力少なくなるように配慮する。
- 生物環境に配慮し、掘削は全断面掘削とせず右岸のみとし、高水敷の掘削勾配も現況程度(1:3)とする。
- 掘削に際しては、汚濁防止対策として大型土のうによる仮締切を行う。
- カヤネズミの生息域においては、繁殖期を避けて工事を行う。(11 月以降)

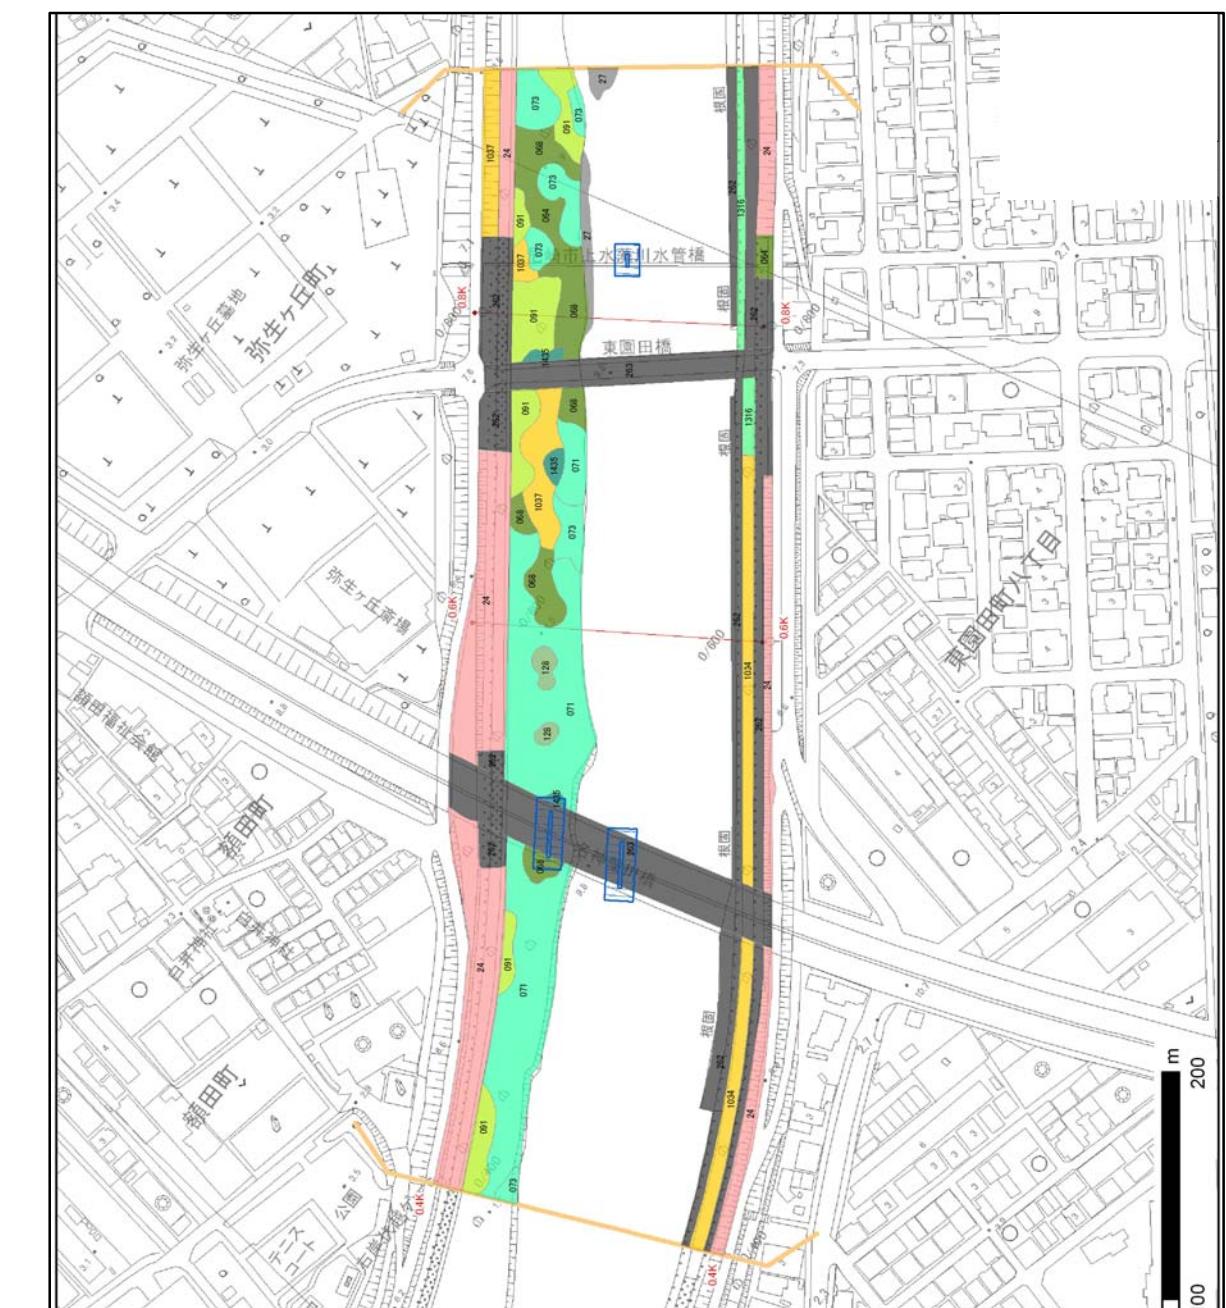
図 2.9.4 藻川 0.4k~0.9k 付近 事前調査植生図 (H23 春季)

表示コード	基本分類	凡例
064	多年生広葉草本群落	ヨモギーメドハギ群落
068		セイタカアワダチソウ群落
071	単子葉草本群落	ヨシ群落
073		セイタカヨシ群落
091	オギ群落	オギ群落
1034	その他の単子葉草本群落	ネズミムギ群落
1037		オニウシノケガサ群落
128	ヤナギ高木林	ジャヤナギーアカメヤナギ群集(低木林)
1316	その他の低木林	ノイバラ群落
1435	落葉広葉樹林	ムクノキーエノキ群集
24	人工草地	人工草地
262	人工構造物	コンクリート構造物
263		道路
27	自然裸地	自然裸地
