魚道・ヒメボタルのモニタリング調査結果

1. 簡易魚道モニタリング調査

2. ヒメボタルモニタリング調査

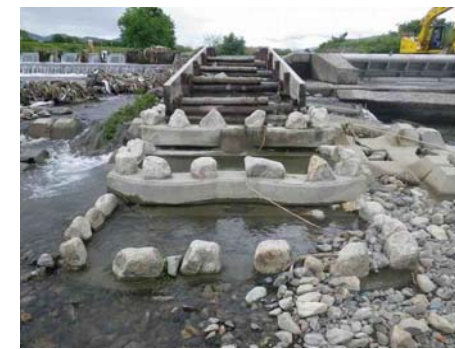
写真1.3.4 三ヶ井井堰 魚道
(H26.5.23 軍行橋水位0.33: 平水～豊水)

- 三ヶ井井堰の魚道は、通水状況を観察した52日間のうち、通水が認められたのは12日間であり、このうち4日間はわずかに水が流れている程度であった。
- また、魚道内の通水状況は、必ずしも軍行橋の水位と連動しておらず、同様の水位であっても通水状況に違いが認められることがあり、取水の影響が大きいものと推測される。

- アユの遡上は、5月24日～27日、5月30～6月3日に2つの小さなピークが確認された。
- アユの遡上数は、三ヶ井井堰で1個体、高木井堰で25個体、久代北台井堰で10個体であった。
- 三ヶ井井堰の確認個体数が少なかった理由(昨年度は77個体)として、①調査開始時期が遅かった、②魚道内の通水がほとんど無かった、③定置網の設置が困難な増水時に集中的に遡上していた、の3点が考えられる。

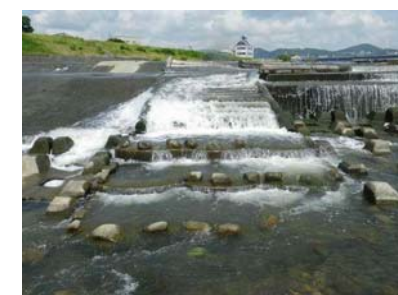
写真1.3.1 高木井堰 右岸魚道
(H26.6.9 軍行橋水位0.24: 低水～平水)

- 高木井堰・久代北台井堰の魚道は、調査期間中にはすべての観察実施日で通水が認められており、通水が不足するような状況は確認されていない。
- 久代北台井堰の魚道は、低水位未満の水位にもかかわらず、プール内に静水部がほとんど認められない状況であった。

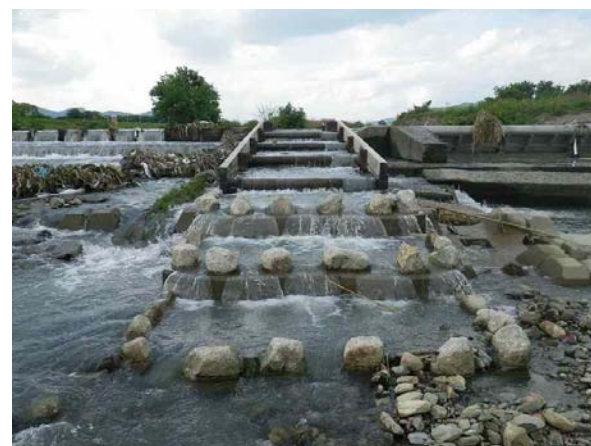
写真1.1.2 簡易魚道の全景
(H26.5.22)

- 簡易魚道は、現況（設計時：平成21年度）の流れから、井堰の左岸側に設置した。
- 簡易魚道は、帯工から下流護床工の区間を丸太隔壁でプールを設けた水路構造とし、その下流側に魚道ブロックを連続させた構造とした。

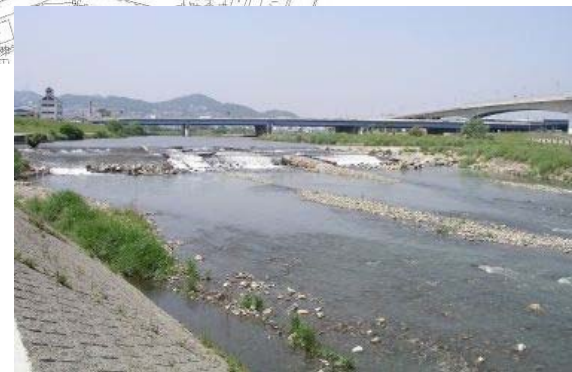
写真1.2.1 高木井堰の全景 (H26.5.13)

- 簡易魚道は、現況井堰が斜路構造となっている右岸側、流れが集中している中央部の2箇所に設置した。
- 右岸側の簡易魚道は、現況の斜路部に丸太を連続的に配置して水深を確保した構造とその下流に位置する現況根固めブロックを一部撤去して階段状に魚道ブロックを設置した構造である。
- 中央部の簡易魚道は、水叩きに逆ハの字の平面形状で側壁を設けて集水するとともに端部に丸太を設置して水深を確保した構造とその下流に位置する現況根固めブロックを一部撤去して階段状に魚道ブロックを設置した構造である。

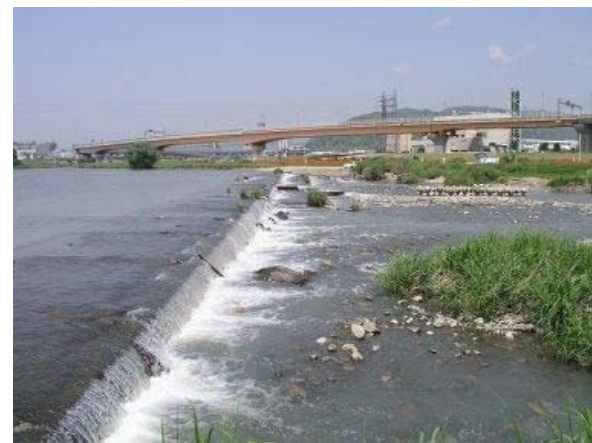
写真1.3.1 久代北台井堰の全景
(H26.5.13)

- 簡易魚道は、現況(設計時:平成21年度)の流れから、常時主流部となっている中央部に設置した。
- 簡易魚道は、井堰本体の段差部に丸太隔壁を配置して3段のプールを確保した構造とし、その下流側に魚道ブロック(1段)を連続させた構造とした。

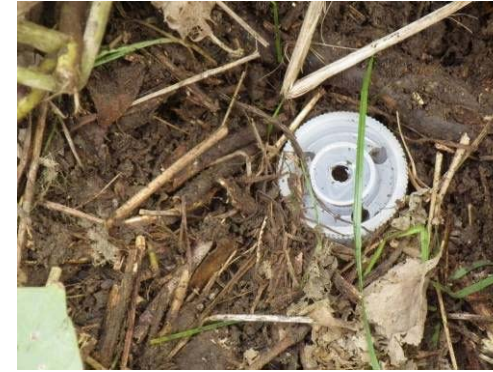
写真 2.3.1 トラップ設置状況

トラップ容器は、プッシュバイアル PV-50（フィルムケースのような容器）に直径 5mm の穴を 3 つあけたものを使用した。餌として冷凍タニシを用い、地面に 50 cm ピッチで 2 列（調査ラインの左右 1m）に埋設した。

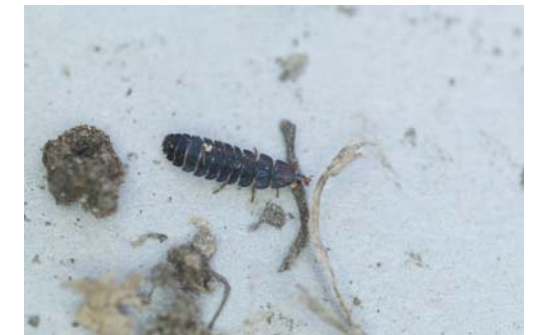
写真 2.3.2 確認された幼虫

幼虫調査の結果を表 2.3.1 に示す。平成 24 年度も確認できた St.G1 で確認された。

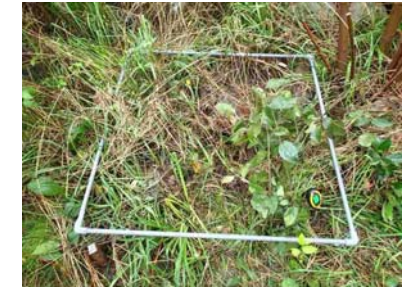
写真 2.4.1 St.DO4 のコドラート

- 各調査箇所に 1m×1m のコドラートを設置し、コドラート内に生息する土壌動物とヒメボタルの幼虫の個体数を記録した。
- 土壌動物は、ヒメボタルの餌料生物の把握を目的とするため、肉眼で識別可能な大型種（ミミズ類や陸産貝類、大型節足動物）を対象とした。

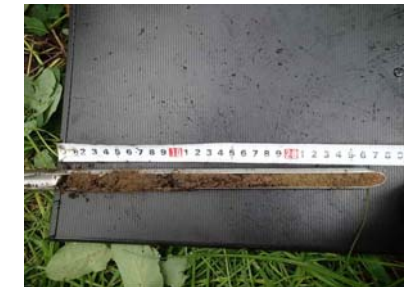
写真 2.4.2 St.DO4 の土壌

- 各調査箇所の 1m×1m のコドラート内を対象として、群落組成調査・土壌調査を実施した。
- 群落組成調査は、種ごとの被度（%）を記録した。
- 土壌調査は、検土杖により採取したサンプルをもとに、土壌層位、土性、土壌水分、土壌 pH 等を記録した。

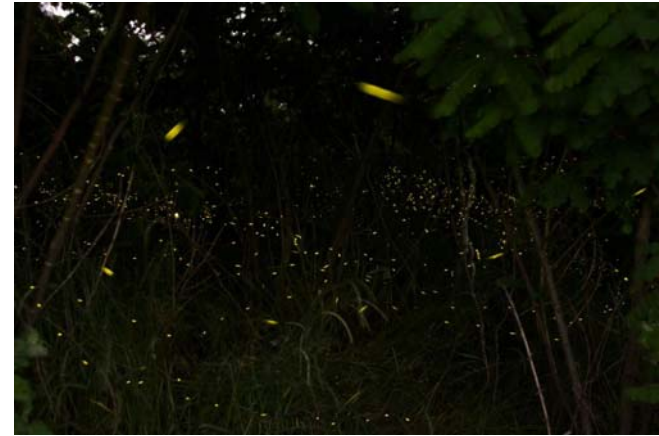
写真 2.5.1 ヒメボタル発光の様子
(現況維持範囲のハリエンジュ林 H26.5.29)

平成 26 年度の成虫調査の結果を表 2.5.1 および図 2.5.1 に示す。ヒメボタルは現況維持範囲およびその周辺で確認され、昨年度よりも多くの個体が確認された。
