平成28年度河道掘削モニタリング

1.河道掘削モニタリング計画の目的

- 猪名川の河道掘削は、「淀川水系河川整備計画(H21.3)」に定められた戦後最大洪水(昭和35年台風16号洪水)の流量を、計画高水位以下の水位で安全に流下させることを目的として実施している。
- 河道掘削の実施にあたっては、事前に自然環境の調査を行い、猪名川自然環境委員会の指導・助言を受けながら、環境への影響が極力小さくなる、あるいは環境の改善につながる環境配慮を実施してきた。
- このような河道掘削は、平成22年度から着手しており、現在、多くの区間で工事を完了し、主に11.4k付近から上流の区間を残すのみの状況となっている。
- 今後は、「河川維持管理計画(猪名川)(H24.3)」に基づき、河道の状態把握を行いながら、確保した流下能力を維持するため、生物の生息・生育・繁殖環境の保全に配慮して、堆積土砂の掘削を実施していくことになる。
- このような状況を踏まえ、河川維持管理を適切に実施していくため、河道掘削において実施した環境配慮事項の効果及び河道掘削による河川環境の変化を評価し、得られた知見を今後の維持管理対策(維持掘削等)に活用することを目的として「河道掘削モニタリング計画」が策定されており、本年度は計画に基づきモニタリングを実施するものである。

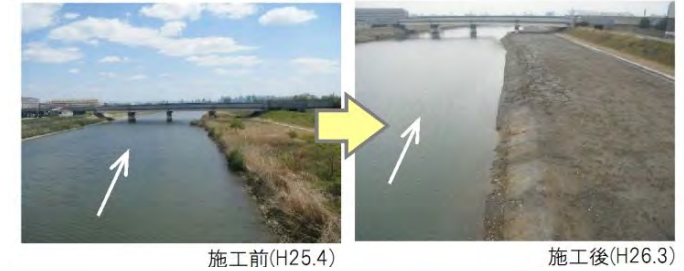
【施工前後写真(藻川0.6k付近)】

施工前(H25.4)

施工後(H26.3)

評価項目	結果概要	評価																																																						
①植生の変遷 (ヨシ群落)	<p>ヨシ群落の面積変化</p> <p>工事直後のH26年は、工事前の15%程度まで減少</p> <p>工事後3年目のH28年には工事前の30%程度まで回復</p> <p>色別本 基本分類 一年生草本群落 多年生広葉草本群落 単子葉草本群落(ヨシ群落) 単子葉草本群落(ツルヨシ群落) 単子葉草本群落(オギ群落) 単子葉草本群落(その他の単子葉草本群落) ヤマブナ属木林 その他の広葉木林 常葉広葉樹林 雑木林(その他) 人工地 人工地 グラウンドなど 人工構造物 自然裸地 開放水面</p> <p>H23年秋季 H26年秋季 H28年秋季</p>	<ul style="list-style-type: none"> 現状では、掘削を行った水際を中心にヨシ群落が分布し、工事前の30%程度まで回復しており、環境配慮にはある程度の効果があったと考えられる。 地盤高に変化のない堤防側には、より乾燥した立地に成立するオギ群落が広くみられた。 工事前のヨシ群落は、ヨシの生育に適した環境より乾燥化が進行していた可能性があり、工事による攪乱後、より乾燥した環境に適したオギ群落に変化したと考えられる。 <p>H28評価: △ (H26評価: △)</p>																																																						
②カヤネズミ生息状況の変遷	<p>カヤネズミの営巣数の変化</p>

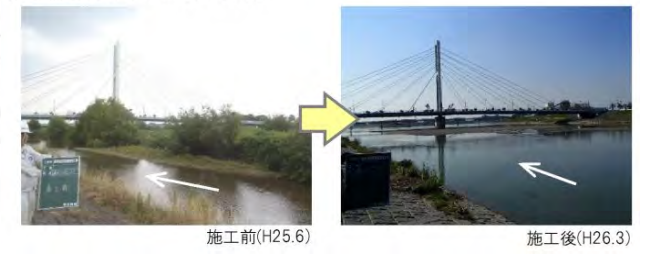
【施工前後写真(猪名川 5.8k 付近)】

- 湿地群落全体の面積は工事前の8割程度まで回復した。
- 工事前に広くみられたツルヨシ群落は減少し、一年生草本群落が増加した。
- 以上より、環境配慮によって一定の効果はみられたが、現状では十分に回復していないと考えられる。

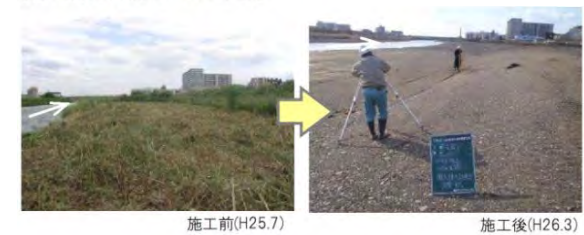
【施工前後写真(猪名川 6.8k 付近)】

評価項目	モニタリング結果概要	評価																																																																																																																																				
①植生の変遷(礫河原)	<p>① 自然裸地(礫河原)等の変遷</p> <p>自然裸地(礫河原)等の変遷</p> <p>② 礫河原の指標となる植物の変遷</p> <p>ヒメムカシヨモギ-オオアレチノギク群落(植被率10%)</p> <p>③ 礫河原の指標となる鳥類の変遷</p> <table border="1"> <caption>モニタリング結果概要</caption> <tr> <th colspan="2">H25年春季</th> <th colspan="2">H28年秋季</th> </tr> <tr> <td colspan="2"></td> <td colspan="2"></td> </tr> </table> <p>④ 礫河原の指標となる植物の変遷</p> <table border="1"> <thead> <tr> <th rowspan="2">No.</th> <th rowspan="2">科名</th> <th rowspan="2">和名</th> <th colspan="3">事後</th> </tr> <tr> <th>H25</th> <th>H26</th> <th>H28</th> </tr> </thead> <tbody> <tr> <td>1</td> <td>ナデシコ</td> <td>カワラナデシコ</td> <td>○</td> <td>○</td> <td>○</td> </tr> <tr> <td>2</td> <td>アカネ</td> <td>カワラマツバ</td> <td>○</td> <td>○</td> <td>○</td> </tr> <tr> <td colspan="3">計</td> <td>2</td> <td>1</td> <td>2</td> </tr> </tbody> </table> <p>⑤ 礫河原の指標となる鳥類の変遷</p> <table border="1"> <thead> <tr> <th rowspan="2">No.</th> <th rowspan="2">目名</th> <th rowspan="2">科名</th> <th rowspan="2">和名</th> <th colspan="2">事前</th> <th colspan="2">事後</th> </tr> <tr> <th>H25</th> <th>H26</th> <th>H25</th> <th>H28</th> </tr> </thead> <tbody> <tr> <td>1</td> <td rowspan="4">チドリ目</td> <td rowspan="4">チドリ科</td> <td>コチドリ</td> <td>○</td> <td>○</td> <td>○</td> <td>○</td> </tr> <tr> <td>2</td> <td>イカルチドリ</td> <td></td> <td>○</td> <td></td> <td>○</td> </tr> <tr> <td>3</td> <td>シロチドリ</td> <td></td> <td></td> <td></td> <td></td> </tr> <tr> <td>4</td> <td>ダイゼン</td> <td></td> <td></td> <td></td> <td></td> </tr> <tr> <td>5</td> <td rowspan="3">シギ科</td> <td rowspan="3">ハマシギ</td> <td></td> <td></td> <td>○</td> <td></td> </tr> <tr> <td>6</td> <td>アオアシシギ</td> <td></td> <td></td> <td></td> <td></td> </tr> <tr> <td>7</td> <td>キアシシギ</td> <td></td> <td></td> <td></td> <td></td> </tr> <tr> <td>8</td> <td rowspan="2">カモメ科</td> <td rowspan="2">コアジサシ</td> <td></td> <td>○</td> <td></td> <td></td> </tr> <tr> <td>9</td> <td>イソシギ</td> <td></td> <td>○</td> <td></td> <td></td> </tr> <tr> <td>10</td> <td rowspan="4">スズメ目</td> <td rowspan="4">セキレイ科</td> <td>キセキレイ</td> <td></td> <td></td> <td>○</td> <td></td> </tr> <tr> <td>11</td> <td>ハクセキレイ</td> <td>○</td> <td>○</td> <td>○</td> <td>○</td> </tr> <tr> <td>12</td> <td>セグロセキレイ</td> <td>○</td> <td>○</td> <td>○</td> <td>○</td> </tr> <tr> <td colspan="3">合計</td> <td>3</td> <td>4</td> <td>3</td> <td>2</td> </tr> </tbody> </table>	H25年春季		H28年秋季						No.	科名	和名	事後			H25	H26	H28	1	ナデシコ	カワラナデシコ	○	○	○	2	アカネ	カワラマツバ	○	○	○	計			2	1	2	No.	目名	科名	和名	事前		事後		H25	H26	H25	H28	1	チドリ目	チドリ科	コチドリ	○	○	○	○	2	イカルチドリ		○		○	3	シロチドリ					4	ダイゼン					5	シギ科	ハマシギ			○		6	アオアシシギ					7	キアシシギ					8	カモメ科	コアジサシ		○			9	イソシギ		○			10	スズメ目	セキレイ科	キセキレイ			○		11	ハクセキレイ	○	○	○	○	12	セグロセキレイ	○	○	○	○	合計			3	4	3	2	<p>① 礫河原(自然裸地)は、工事後増加し、平成27年まで維持されていたが、工事3年後の平成28年秋季には、礫河原上に一年生草本群落(ヒメムカシヨモギ)が分布するようになったため、礫河原の割合は減少した。</p> <p>② 礫河原上に分布した一年生草本群落の植被率は低く、礫河原に近い環境であり、環境配慮の一定の効果があったと考えられる。</p> <p>③ 礫河原上に成立した一年生草本群落は、今後の出水により礫河原に変化する可能性がある。</p> <p>H28評価: △ (H26評価: ○)</p> <p>④ カワラマツバが経年的に確認されており、環境配慮は効果があったと考えられる。</p> <p>H28評価: ○ (H26評価: ○)</p> <p>⑤ 工事1年度のH26年には、工事前より多くの種が確認されており、環境配慮の効果があったと考えられる。</p> <p>しかし、H28年には確認種数が減少しており、自然裸地の減少が要因となったと考えられる。</p> <p>H28評価: △ (H26評価: ○)</p>

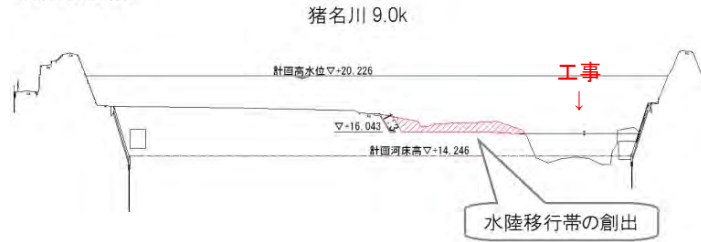
【標準断面図】

- 工事概要
- [H25]神田地区掘削工事(H25.11~H26.8) V=12.600m³
- [H26]高木井堰改築他工事(H26.6~H27.3) V=1.700m³

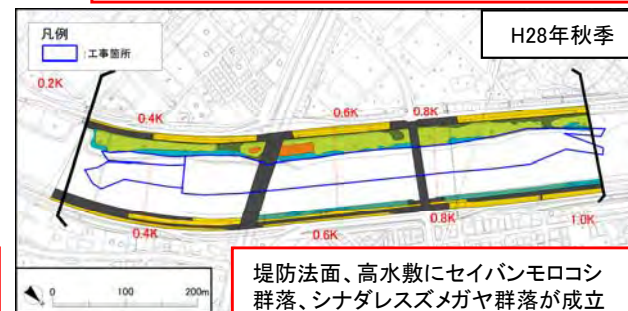
植生面積の変遷

- ヨシ群落の面積は、工事1年後の平成26年度秋季には工事前(平成23年秋季)の15%まで減少した。
- ヨシ群落の面積は、工事後3年経過した平成28年秋季では、工事前(平成23年秋季)の33%まで回復した。
- 工事前のヨシ群落は、ヨシの生育に適した環境より乾燥化が進行していた可能性があり、工事による攪乱後、より乾燥した環境に適したオギ群落に変化したと考えられる。

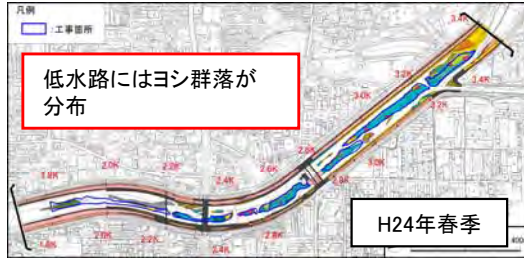
事前

- 湿地群落の面積は、工事1年後の平成25年秋季には工事前とほぼ同様の面積まで回復したが、その多くは一年生草本群落であるヤナギタデ群落であり、工事前に多くみられヨシ群落はみられなかった。
- 湿地群落の面積は、工事3年後の平成27年秋季には工事前の9割程度であったが、ヤナギタデ群落が減少し、ツルヨシ群落、ヨシ群落が増加した。

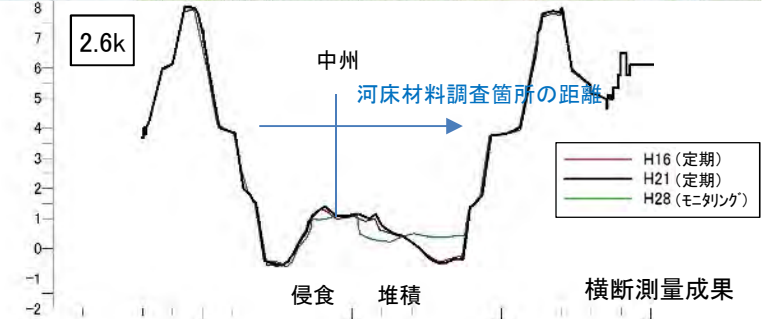
工事箇所及び調査位置図

- 過年度の定期横断測量結果と比較すると、掘削工事により中洲が縮小し、右岸側の流路が浅く広い平瀬となっている。
- 左岸側の淵の形状はほとんど変化していない。
- 河床材料粒度分布は、中洲の粒径が小さく、両岸ともに、漂筋に向かい粒径が大きくなる($d_{60}=5\sim 20\text{mm}$ 程度)。

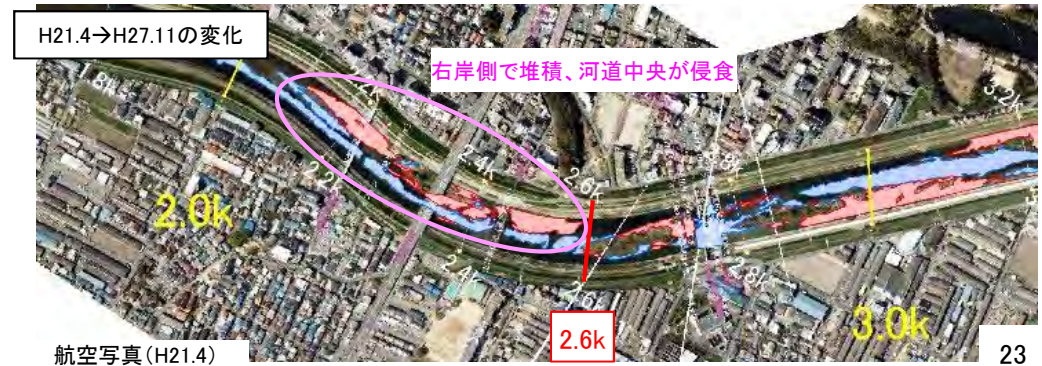
- 3時点の航空写真(H17.7、H21.4、H27.11)を活用し、水域と陸域の境界線の変化を抽出して重ね合わせることで、水面上の砂州の侵食・堆積箇所を整理した。
- その結果、H21.4~H27.11の変化を見ると、2.6kから下流の右岸側(内岸側)で堆積、河道中央が侵食(中洲が縮小)しており、H28横断測量成果と同様の形状が下流域に広がっていることが分かる。河道掘削と規模の大きい洪水により河床が動きやすくなっていることを把握した。なお、河床材料調査結果との明確な関係性は見られなかった。

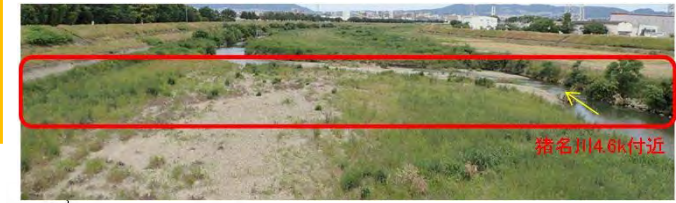
- 過年度の定期横断測量結果と比較すると、掘削工事により、右岸側が1m程度切り下げられた状態となっている。
- 流路は左岸寄りのまま狭くなり、左岸の岸際が洗掘されている。
- 河床材料粒度分布を見ると、掘削箇所である左岸に向かい粒径が大きくなる($d_{60}=10\sim 20\text{mm}$ 程度)。

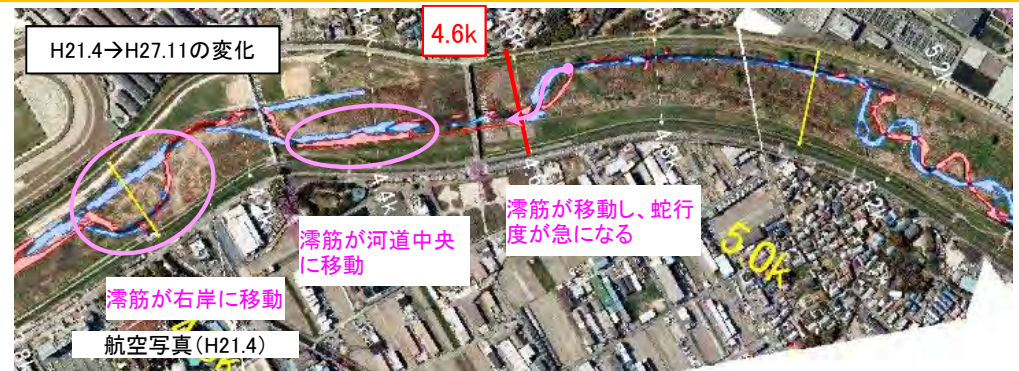
- 航空写真による水面上の侵食堆積箇所を抽出した。H21.4~H27.11の変化を見ると、横断測量を行った4.6k箇所周辺では、滞筋が移動し、蛇行度が急になることで、平常時の流れが左岸の高水敷に衝突するような形状に変化した。掘削箇所の下流域では、滞筋の移動がみられる。
- このような滞筋の変化は、平均年最大流量程度の出水(H18)が生じたH17.7~H21.4の変化を見ても、同様に滞筋の移動が生じている。

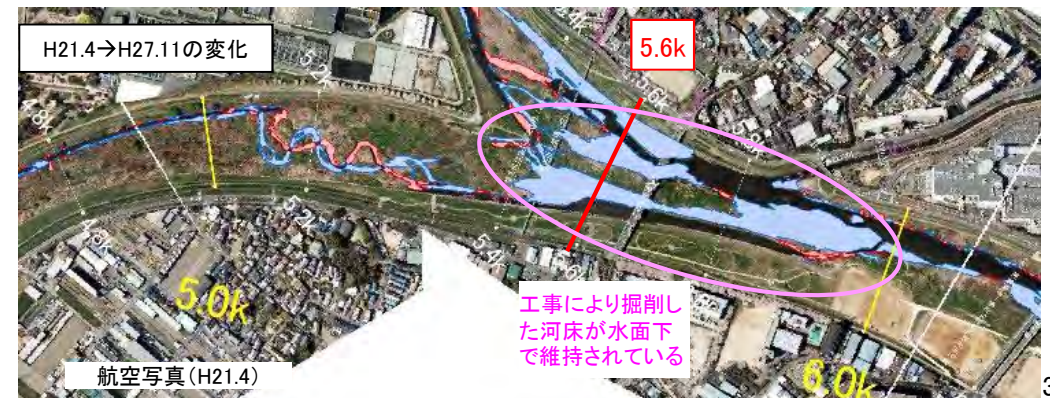
- 航空写真による水面上の侵食堆積箇所を抽出した。H21.4~H27.11の変化を見ると、侵食されていることから、中州の河床高は水面下となっている。
- 一方で、H17.7~H21.4の変化を見ると、工事箇所周辺は堆積箇所が多く存在し、河床が堆積しやすい箇所となっていることから、今後の掘削後の変化に留意する必要がある。

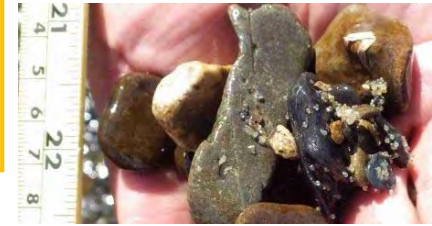
横断測量成果による河床変動高図 H17.2⇒H22.2

- 河床変動高図から、北伊丹地区では堆積箇所が多くあり、河原環境は土砂の堆積により維持されている。高木井堰下流(北伊丹地区の直上流)では、今年度のアユ産卵床が確認されており、河床が軟らかいことから、高木井堰より上流から供給された土砂が下流河道に移動していると考えられる。
- 北河原地区河道掘削工事で、H22.2→H28.1で裸地の面積が増加した。これは、平均年最大流量規模の洪水では無次元掃流力が小さいことから河原環境(裸地)を維持することができなかったが、規模の大きいH26、H27出水により、侵食によって河床が削られて形成されたためと考えられる。
- このため、平均年最大流量規模の洪水で河原環境を維持するためには土砂の供給が重要であると考えられる。

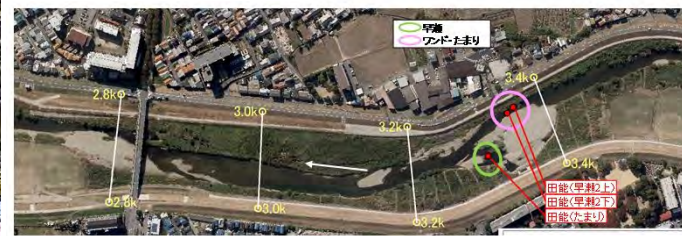
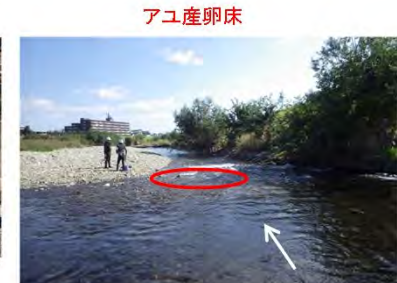
田能地区(藻川3.2k付近)

※赤色箇所がアユ産卵床の確認箇所、数値が大きいほど河床が軟らかい

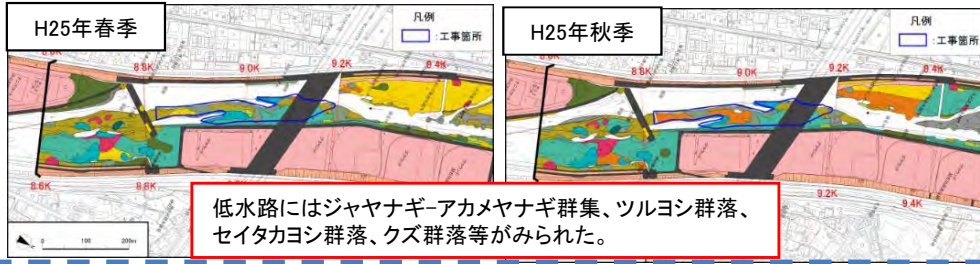
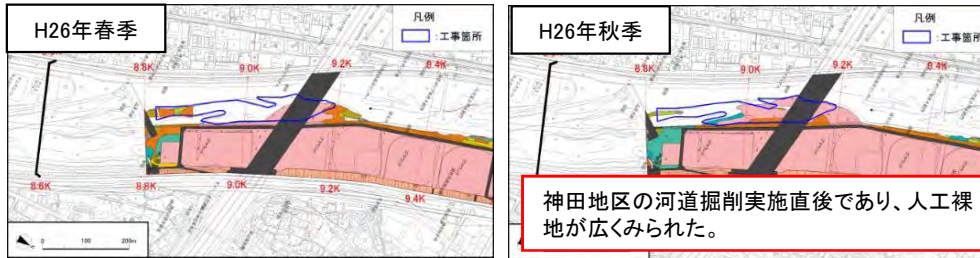
湿地群落の変遷

- 湿地群落の面積は、工事前の平成25年度9月16日の出水(軍行橋水位2.76m)で春季から秋季にかけて半減した。
- 工事中の平成26年春季には一時的に湿地群落が大幅に減少した。以降は平成27年度春季まで増加して工事前の平成25年春季と同程度になった。
- その後、平成27年7月の出水によって秋季にやや減少し、平成28年度も減少傾向にある。
- 湿地群落の主な植生は工事前後で変化しており、工事後は流れの速い水辺等に成立するツルヨシ群落が増減し、止水域や緩やかな水辺に成立するヨシ群落が増加した。

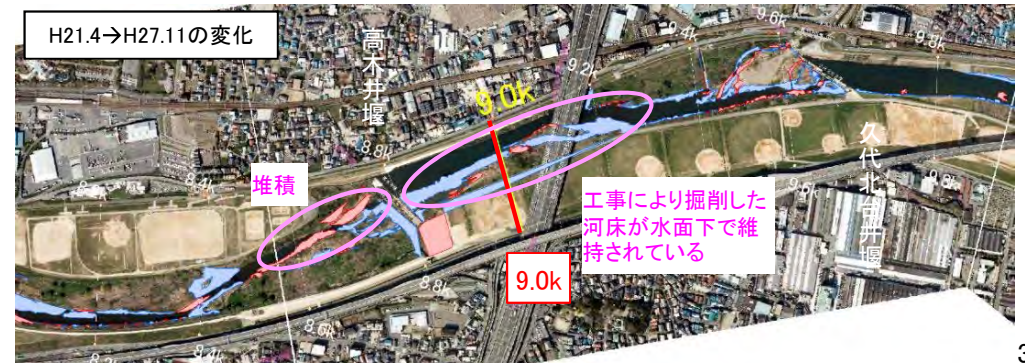
- 航空写真による水面上の侵食堆積箇所を抽出した。H21.4~H27.11の変化を見ると、侵食されていることから、河床高は水面下となっている。その下流域では高木井堰下流で堆積しているが、これはH26年度に高木井堰の敷高の切下げを行った影響で、土砂が下流に移動しやすくなっている可能性がある。
- 一方で、H17.7~H21.4の変化を見ると、高木井堰下流では河岸の侵食が生じており、掘削後の変化と異なる土砂動態となっている。

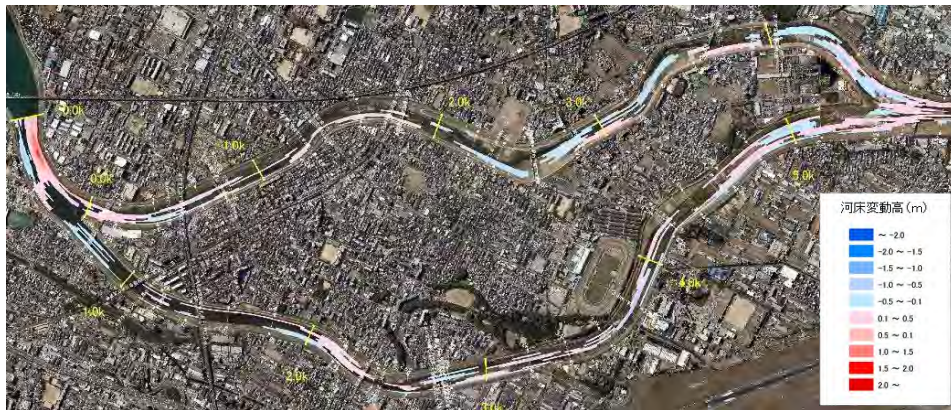
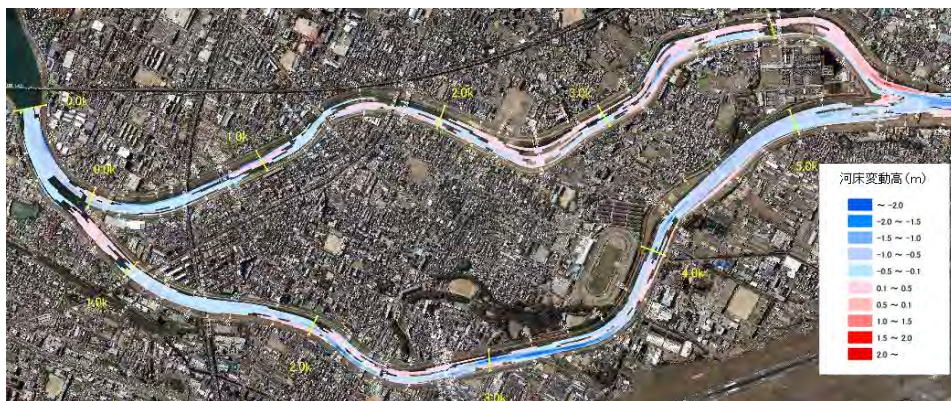
横断測量成果による堆積・侵食分布図 H17.2⇒H22.2

- 3時点の横断測量成果及び航空写真を活用し、堆積・侵食分布図を作成した。
- 平成16年度から平成21年度にかけては堆積箇所が多く確認された。特に猪名川汽水域(下流端)での堆積が大きい。
- 平成21年度以降は分派付近や汽水域で河道掘削が実施されており、掘削に伴い河床低下が生じていることが確認される。しかし、藻川では、平成21年度以降も堆積しており、堆積しやすい箇所であり留意が必要である。

3時点の横断測量成果(H17.2、H22.2、H28.1)を活用し、横断図の重ね合わせて変動高を算出し、平面分布図に落とし込み分布図を作成した。

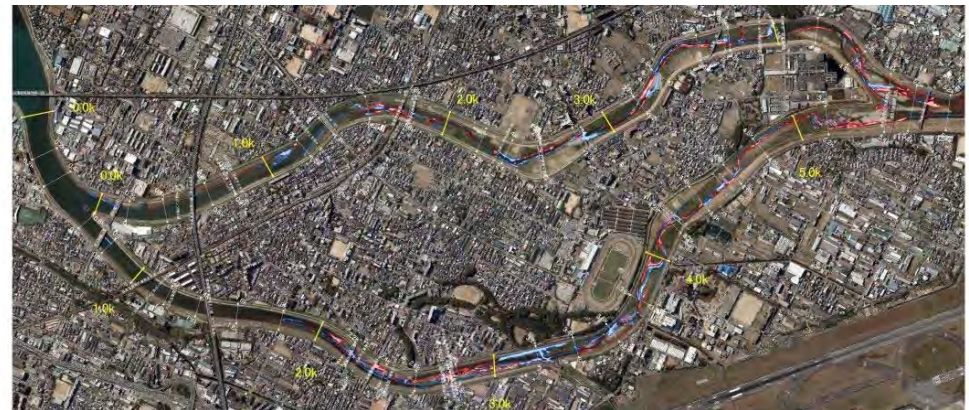
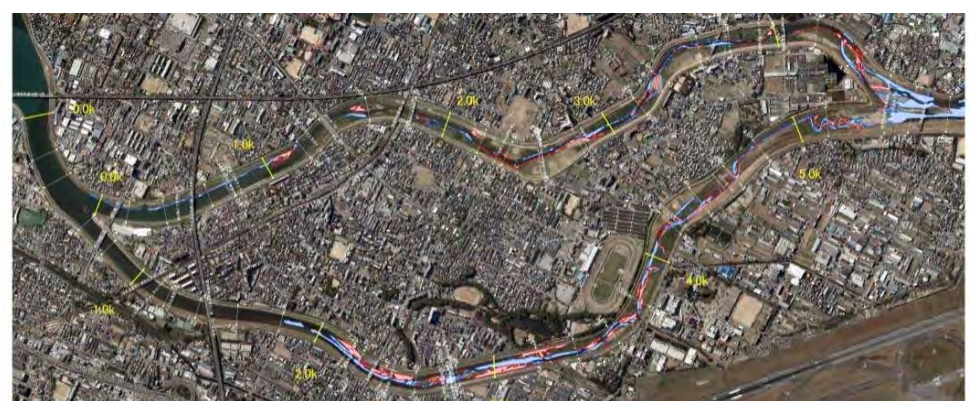
航空写真による堆積・侵食分布図 H17.7⇒H21.4

3時点の航空写真(H17.7、H21.4、H27.11)を活用し、水域と陸域の境界線の変化を抽出して重ね合わせることで、水面上の砂州の侵食・堆積箇所を抽出した。

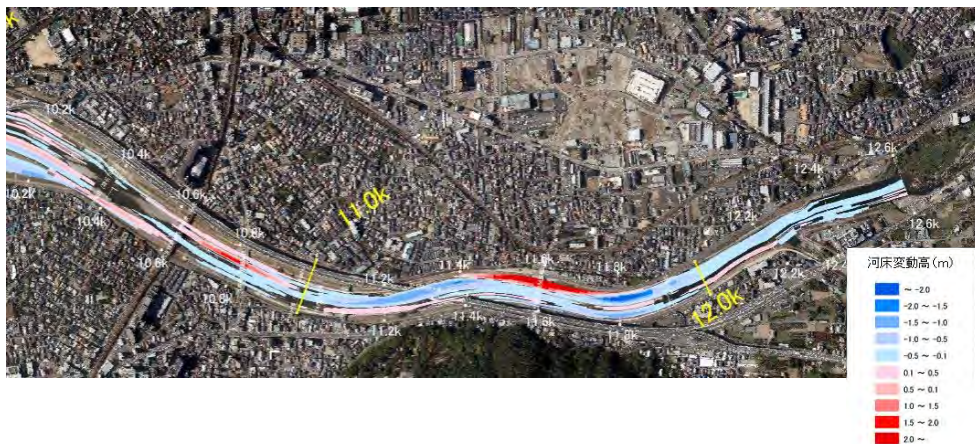
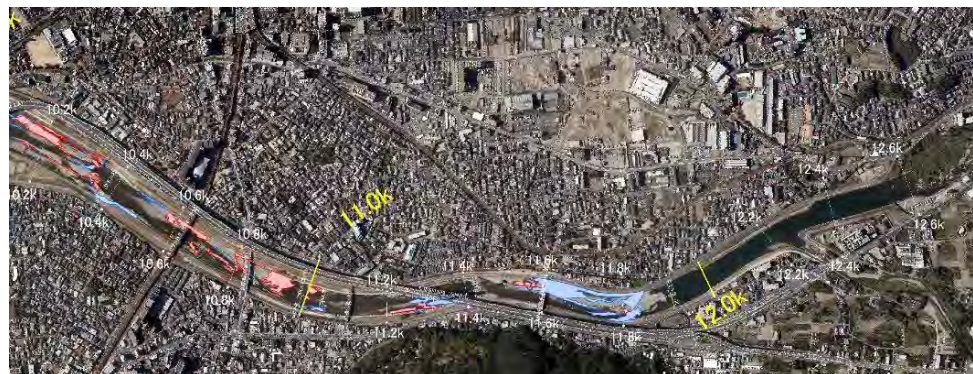
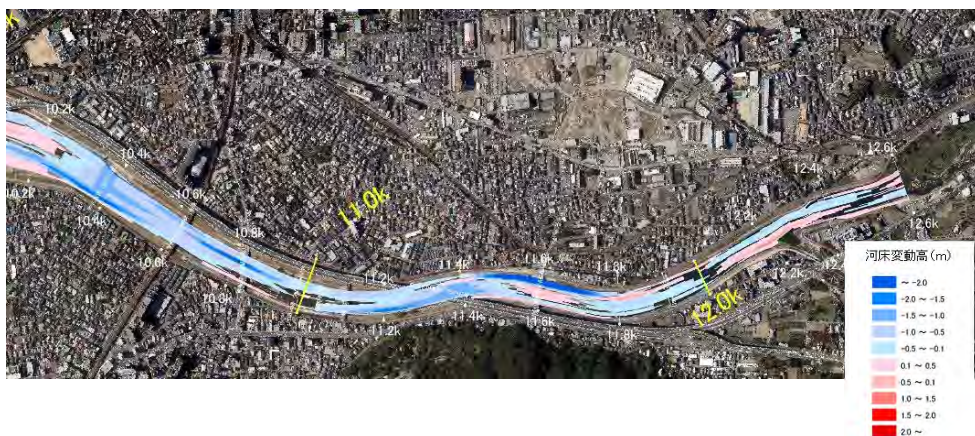
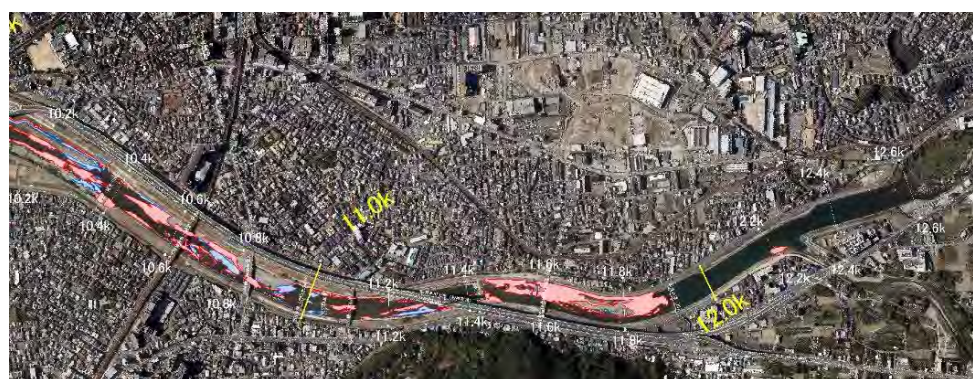
区間④ 猪名川10.4k~12.6k

- 10.4kより上流は、航空写真による分析で河岸・砂州の堆積傾向、横断測量成果による分析で、滞筋の侵食傾向が確認される。
- 11.4kより上流の絹延橋から加茂井堰の区間は引き堤等の大規模工事の影響により変化が大きくなっている。
