平成28年度簡易魚道モニタリング

2. 平成28年度モニタリング結果

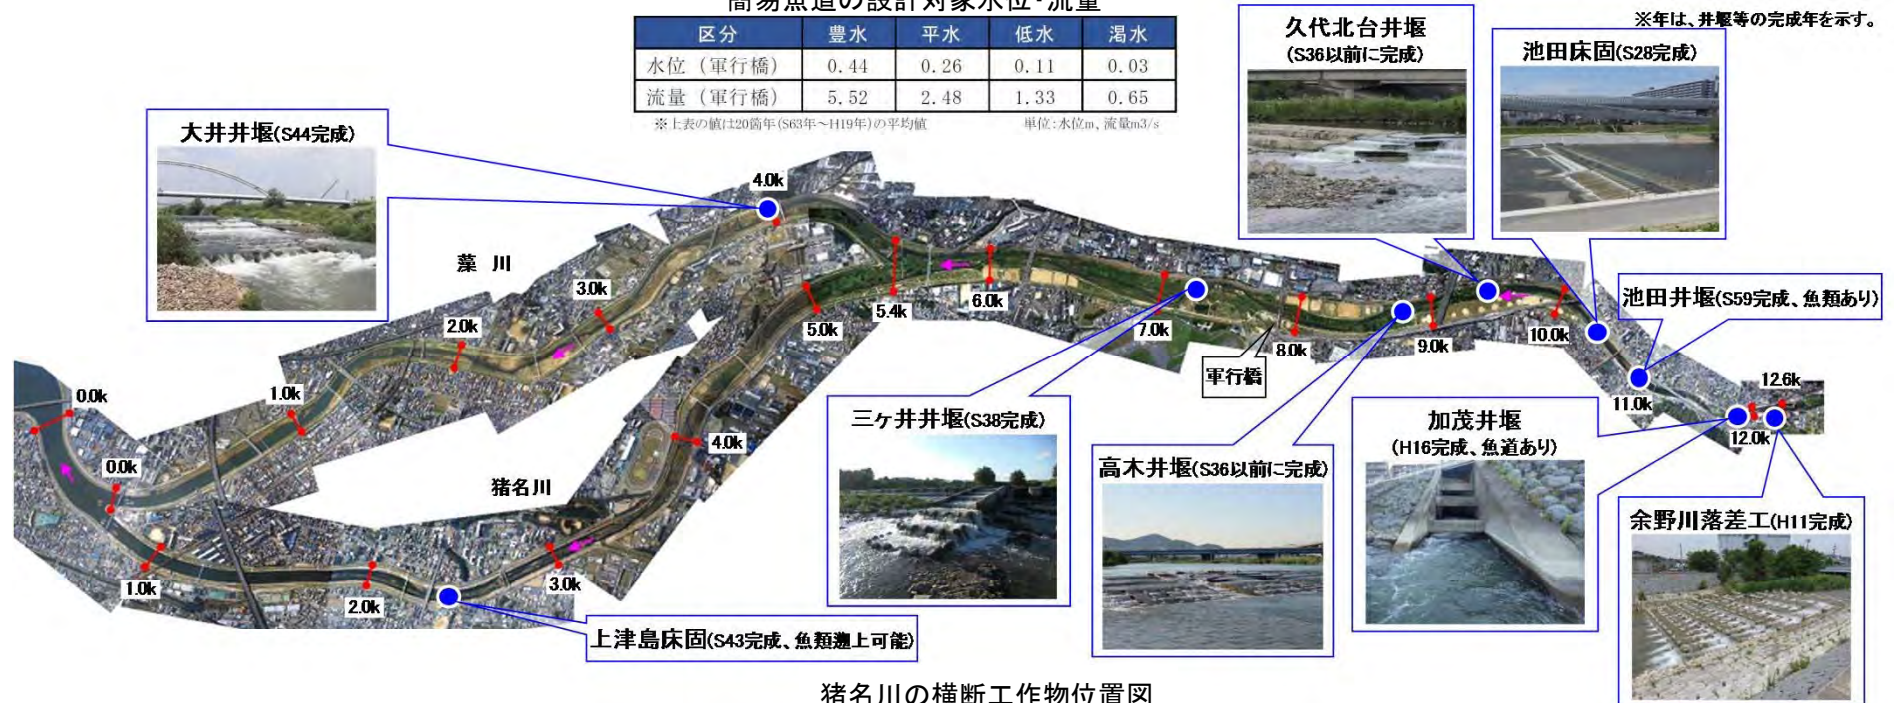
猪名川の横断工作物位置図

- 猪名川(直轄管理区間)の井堰・床固め等の横断工作物のうち、大井井堰(藻川)、上津島床固、三ヶ井井堰、高木井堰、久代北台井堰、池田床固には魚道が設置されておらず、これらの井堰、床固及び左支川余野川との合流点にある落差工は落差も大きいため、上下流の連続性を分断しており、特に回遊性の魚類や底生動物等の生息・生育に影響を与えていた。このため、猪名川・藻川における河川縦断方向の連続性の回復を図るため、これらの横断工作物について、応急的な措置として簡易な魚道を整備した。*
- 簡易魚道は、横断工作物による移動阻害を解消し、縦断方向の連続性を回復することを目的とし、海と川とを往来する回遊魚の生活史を完結させ、淡水魚の出水後の復帰移動や渇水時の避難移動を容易にし、魚類が必要に応じて上下流に移動可能な環境を再生することを目指した。
- 回遊性の魚類やエビ・カニ類が遡上できるような流速や水深等の設計諸元を設定するため、猪名川において遊泳魚の代表となるアユ、底生魚の代表となるウキゴリ、エビ・カニ類の代表となるモクズガニを、設計対象種として設定した。

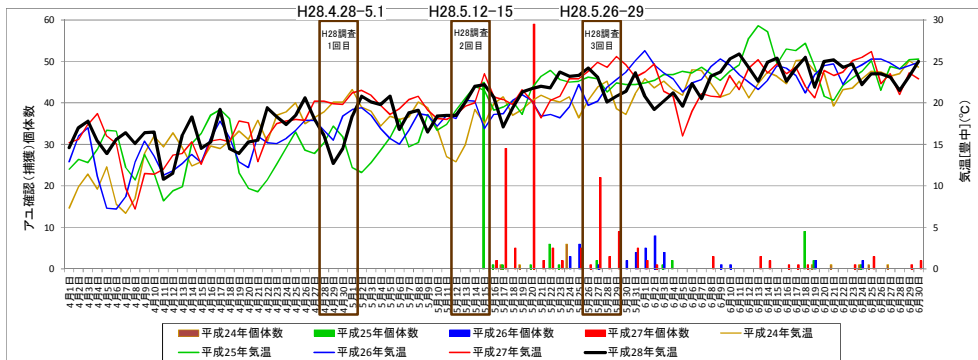
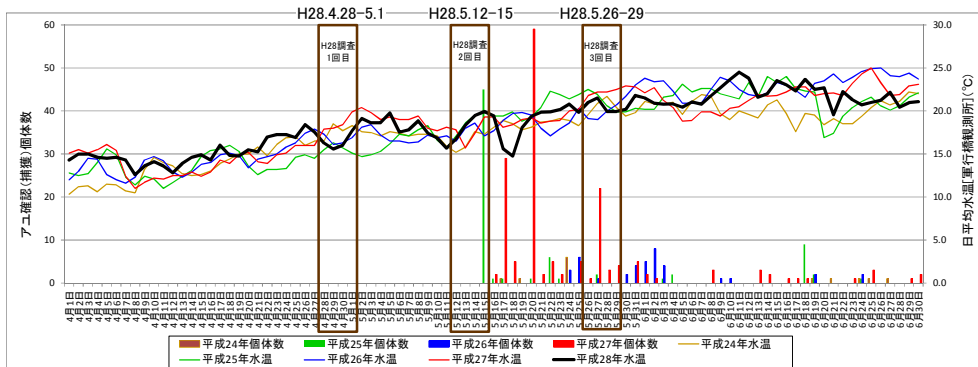
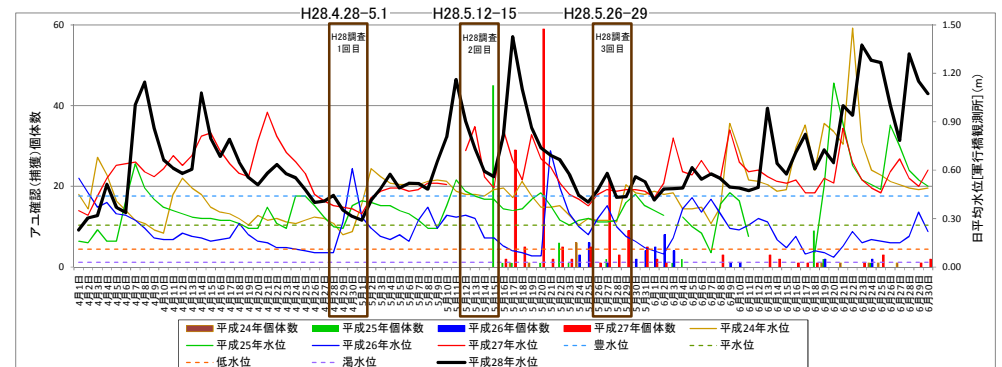
平成24～27年のアユ遡上状況調査結果

- ・(委員指摘)過年度の調査では大井井堰を除いた他の地点で4月に調査を実施したことがないことから、猪名川全域における4月の遡上状況を把握するため、調査時期を早めて第1回目の調査を4月に実施した。
- ・2回目・3回目の調査は5月上旬～6月上旬に時期を絞った(遡上調査の実施期間が比較的長かった平成24～27年において、遡上数の比較的多かった時期)。
- ・2回目の調査は、調査地点近傍の気温・水温を確認し、例年と大きな違いがみられないことを確認した上で、近傍の淀川大堰の遡上状況を踏まえて5月中旬に実施した。
- ・3回目の調査は、2回目の調査結果を踏まえ、2回目の調査から2週間後の5月下旬に調査を実施した。
- ・(委員指摘)アユの遡上と水位との関係では、遡上個体数の多かった平成25年5月や平成26年の結果から、出水後、水位が低下次第、遡上個体数が多くなる傾向がみられた。→今年度の第2回目の調査においては、出水後、ピーク水位から低下次第、速やかに調査を実施した。

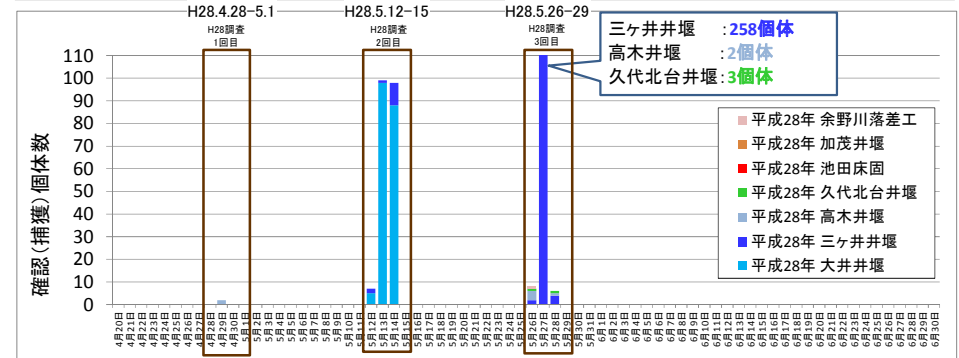
過年度を含めたアユの遡上調査結果

- 1回目の調査では、高木井堰で2個体が確認された。
- 2回目の調査では、大井井堰で191個体、三ヶ井井堰で13個体が確認された。
- 3回目の調査では、三ヶ井井堰で264個体、高木井堰で7個体、久代北台井堰で5個体、余野川落差工で1個体が捕獲された。2回目と比較してアユの集団が大井井堰から上流の三ヶ井井堰に移動していたこと、アユの分布範囲が広がっていることが確認された。
- 今年度は過年度調査と同様に、5月中旬に大井井堰で、5月下旬に三ヶ井井堰で多かった。高木井堰より上流での捕獲数は、過年度と同様に数個体程度であった。
- 魚道の他に滞筋を利用して遡上していることが確認された(ウキゴリ類、モクズガニも同様)。

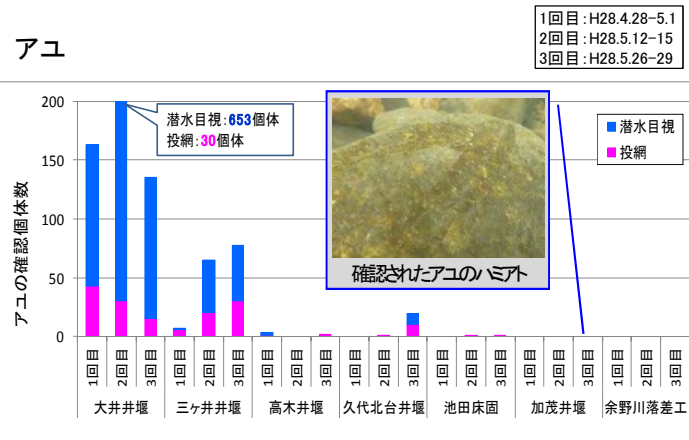
蝟集調査における簡易魚道設計対象種の確認状況

- 1回目の調査では、大井井堰下流から高木井堰下流までの範囲でアユが確認された。三ヶ井井堰下流及び高木井堰下流の確認個体数はわずかであったが、最も下流の地点である大井井堰下流の床固では、比較的多かった。
- 2回目及び3回目の調査では、大井井堰下流から池田床固下流までの範囲でアユが確認され、1回目の調査時よりも分布範囲が広がっていた。アユの確認個体数は、最も下流の大井井堰下流では2回目の調査時に最多となり、その上流に位置する三ヶ井井堰下流では3回目の調査時に最多となった。
- 加茂井堰下流及び余野川落差工下流ではアユそのものは確認されなかったが、加茂井堰下流の瀬では局所的にアユのハミアトが確認された。

- 大井井堰下流でのみ確認され、井堰下流の細流や淵に蝟集していた。

- 大井井堰下流及び余野川落差工下流を除く5地点で確認された。
- 確認個体数はいずれも1~5個体と少なかった。

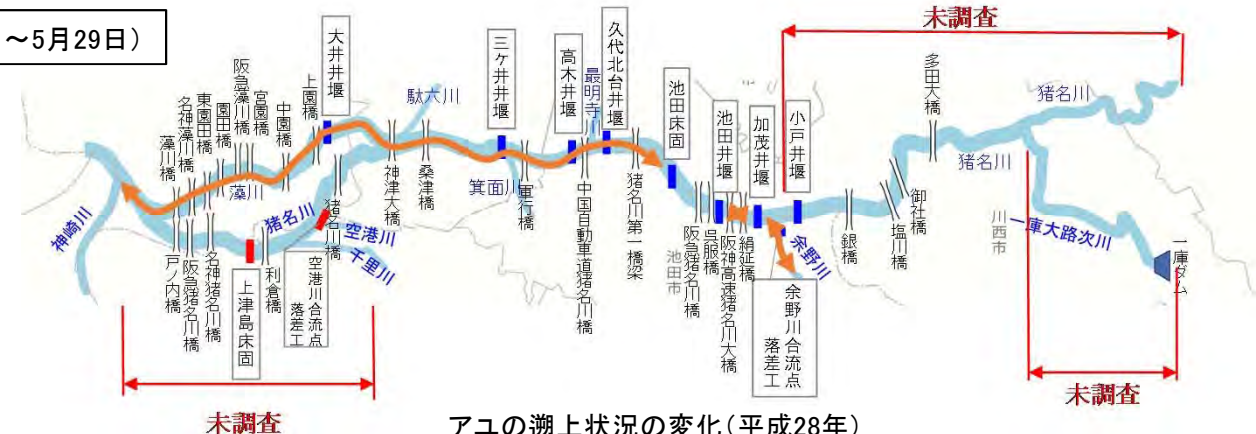
アユの遡上状況の変化(平成28年)

- 4月下旬に高木井堰上流まで、5月中～下旬に池田床固下流までアユが遡上していることが確認された。
- 余野川落差工より下流の池田床固及び加茂井堰でアユの遡上が確認されていないことから、余野川落差工で捕獲されたアユは上流で放流された個体の可能性が考えられた。

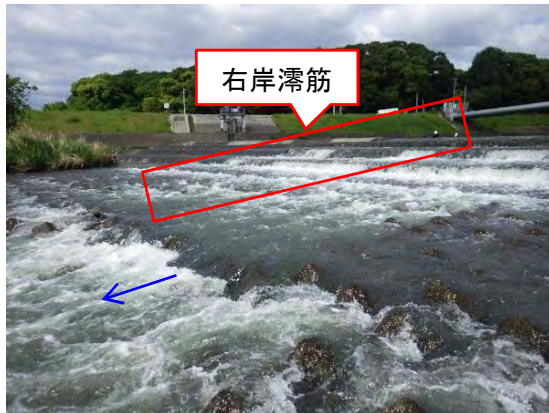
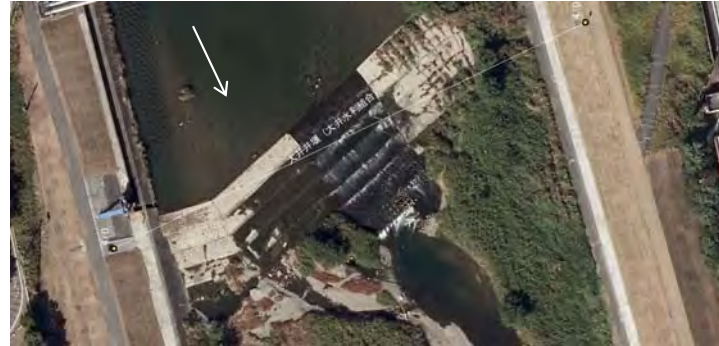
大井井堰(右岸滯筋)の流況

- 調査期間を通して通水していた。
- 平水位付近及び豊水位とも、上流側の流入部及び下流側の魚道下を除く魚道内部の全ての測定箇所で、稚アユの遡上の適応最大流速を超過していた。

- 調査期間を通して通水していた。
- 平水位付近及び豊水位とも、上流側の流入部を除く滯筋内の全ての測定箇所で、稚アユの遡上の適応最大流速を超過していた。

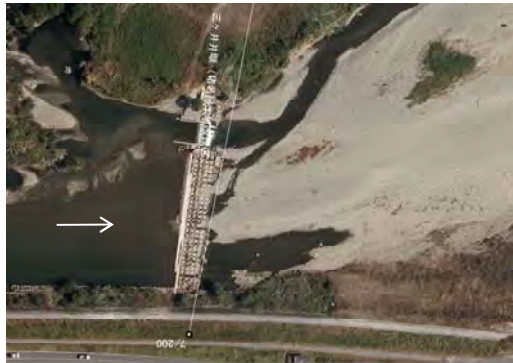
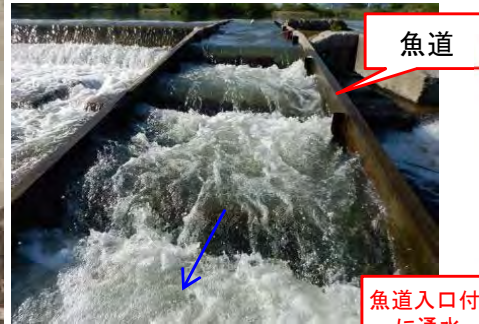
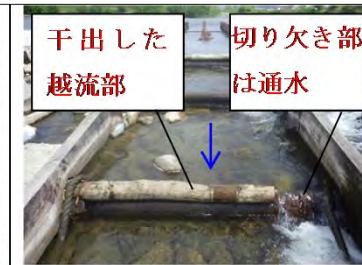
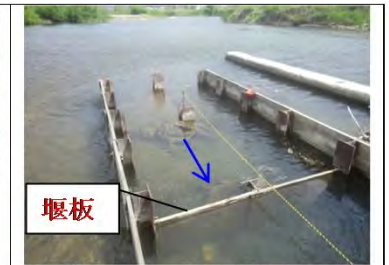
三ヶ井井堰(魚道)の平水時の状況

- 平水位時は、干出した堰板により流入部(魚道出口)が閉塞していたが、豊水位では堰板が冠水し、魚道は通水していた。
- 平水位時は、魚道中間の階段式魚道では、越流部が干出して切り欠き部のみが通水している場合が多かった。魚道入口付近(No.25~No.29)では、水量がごくわずかで、一部は干出していた。また、魚道内部の全ての測定箇所(No.1~No.37)の流速は、稚アユの遡上の適応最大流速以下であった。
- 豊水位時は、魚道の間中付近(No.11~No.20)で稚アユの遡上の適応最大流速を超過していた。

魚道入口付近はわずかに通水、一部干出

干出した越流部

切り欠き部は通水

魚道出口(閉鎖状態)

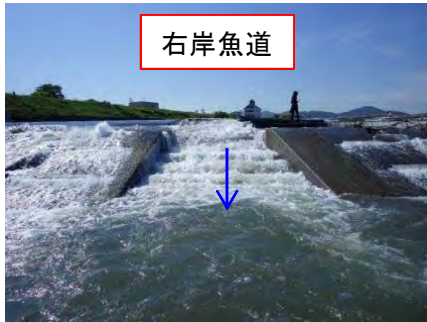
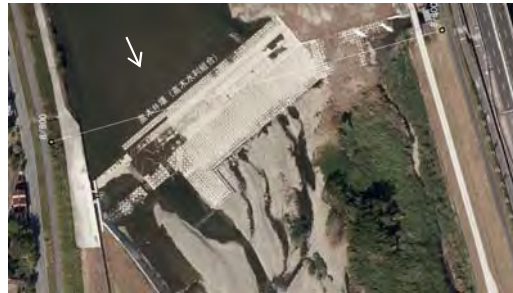
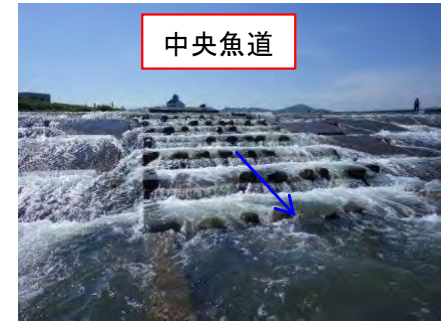
物理環境(水深・流速)測定位置[高木井堰]

- 調査期間を通して通水していた。
- 平水位付近の出口付近(No.5)や中間付近(No.22、No.23)で稚アユの適応最大流速を超過していた。豊水位では、魚道上流部の出口付近(No.5)や中間付近(No.18、No.23、No.24)などで稚アユの遡上の適応最大流速を超過していた。

- 平水位付近では一部の越流部が干出していたものの、魚道全体としては調査期間を通して通水していた。
- 中央魚道では、平水位付近の魚道内部の全ての測定箇所、稚アユの適応最大流速以下であった。豊水位では、魚道の入り口付近(No.51、No.52、No.64)などで稚アユの遡上の適応最大流速を超過していた。

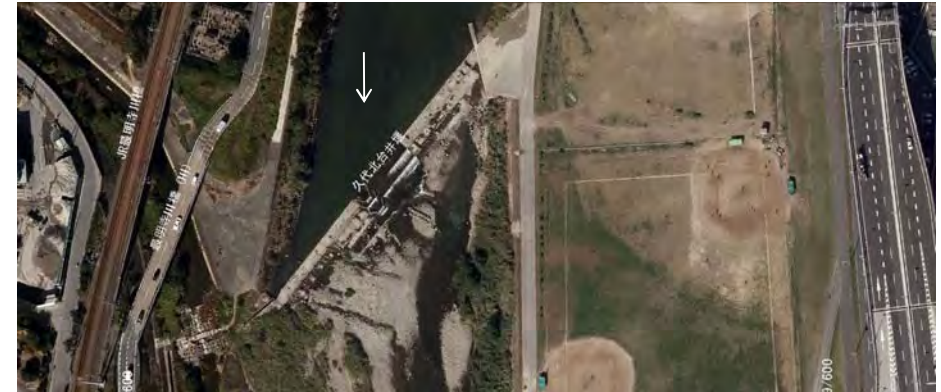
物理環境(水深・流速)測定位置[久代北台井堰]

- 調査期間を通して通水していた。
- 平水位付近、豊水位ともに、魚道の入り口(No.3、No.4)から魚道内部(No.6、No.8、No.10)にかけて稚アユの遡上の適応最大流速を超過していた。

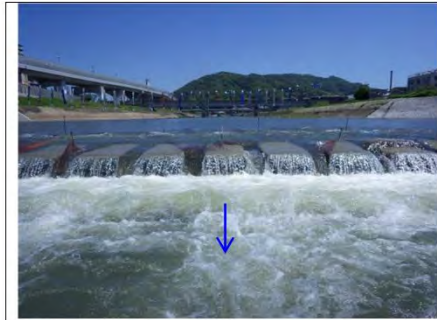
魚道入口

- 調査期間を通して通水していた。
- 平水位付近、豊水位ともに、魚道の出口付近(No.12、No.20、No.28)で稚アユの遡上の適応最大流速を超過していた。

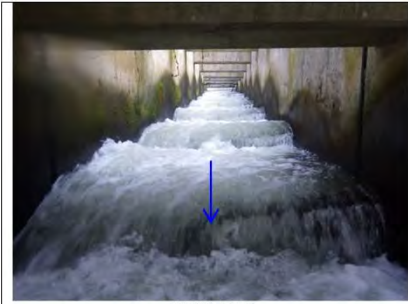
魚道内部

- 調査期間を通して通水していた。
- 平水位付近では、魚道内部において右岸側よりも左岸側の流速が小さかったが、その左岸側でも大半の箇所が稚アユの遡上の適応最大流速の上限付近であり、下流側(No.6、No.9、No.12、No.15)では上限を超過していた。
- 豊水位では、魚道のほぼ全ての測定箇所では稚アユの遡上の適応最大流速を超過していた。

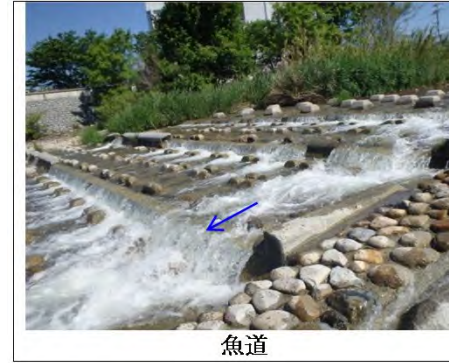
魚道

- 調査期間を通して通水していた。
- 平水位付近では、魚道の間中付近(No.4, No.6, No.8)で稚アユの遡上の適応最大流速を超過していた。
- 豊水位では、魚道の大半の測定箇所で稚アユの遡上の適応最大流速を超過していた。

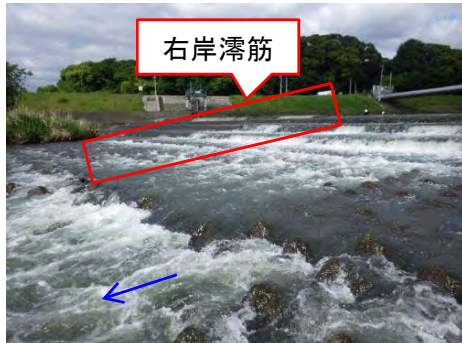
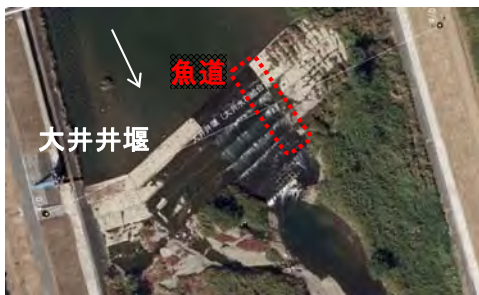
物理環境(水深・流速)測定位置 (大井井堰)

- 大井井堰の魚道では、アユのまとまった遡上が軍行橋水位0.31~0.56mの時にみられている。一方、井堰直下ではアユ及びウキゴリ類の顕著な蝸集が軍行橋水位0.35~0.70mの時にみられ、水位0.70mの時は左岸側に生じた濤筋を利用したアユの遡上がみられている。
- モクズガニとテナガエビはいずれの水位でも安定的に確認されており、遡上に問題はないと考えられる。
- 大井井堰の簡易魚道は平水位付近においても魚道内の流速が速く、一部の遊泳力の高い魚類あるいは水際や水底を這い上る甲殻類しか魚道を利用できない可能性があるが、魚道内を通過困難な個体も、豊水位時に生じる左岸濤筋等の、魚道以外の経路を利用して井堰を通過できているものと考えられる。
- 魚道に問題はあるものの、井堰全体としては、現状で縦断方向の連続性を確保できていると考えられる。

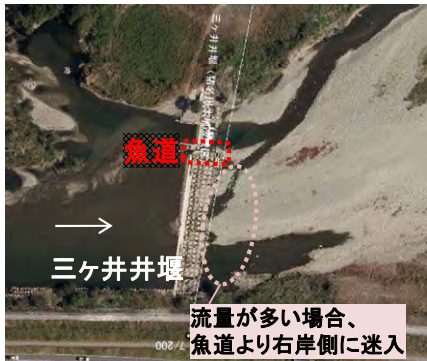
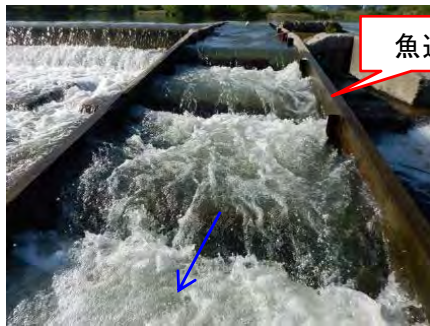
- 三ヶ井井堰の魚道は、上流側の水位や魚道内の漏水の影響を受け、軍行橋水位0.56mでも魚道入口付近にほとんど水が流れない場合が多い。そのため、アユのまとまった遡上は軍行橋水位0.49m以上の時に限られている。一方、ウキゴリ類、テナガエビ、モズガニは、平水位以下でも遡上がみられた。
- 井堰直下では、本流が存在する左岸寄りでも主に魚類が確認されている。比較的流量の多い場合には右岸側へ多くの魚類(アユ・ウキゴリ類を含む)が迷入している。魚道入口が判りにくい状況はかなり増水した時であるが、その場合は水に浸かった岸際を利用して井堰を通過できるものと考えられる。
- 三ヶ井井堰の魚道は、通水時は魚道として十分機能するが、魚道の通水の機会が少ないことが課題であり、現状では縦断方向の連続性が十分に確保できていないと考えられる。

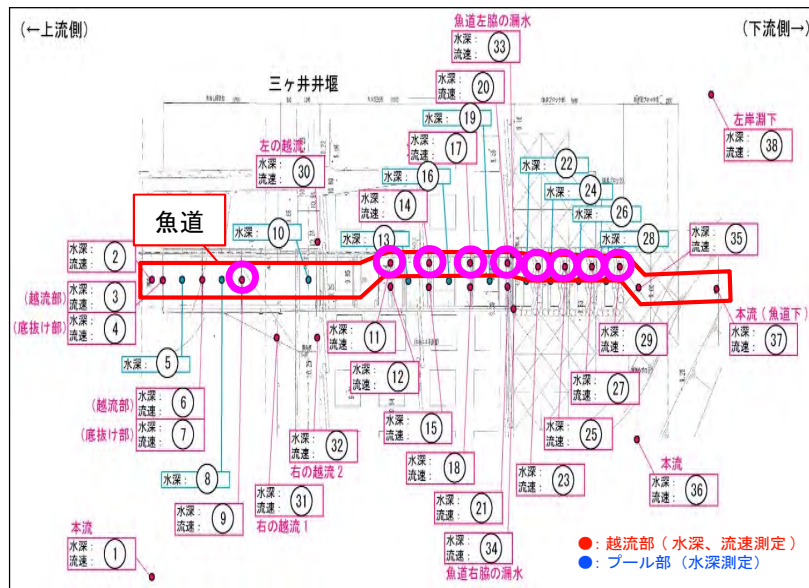
物理環境(水深・流速)測定位置 (三ヶ井井堰)

魚道が干上がっている場合が多い。

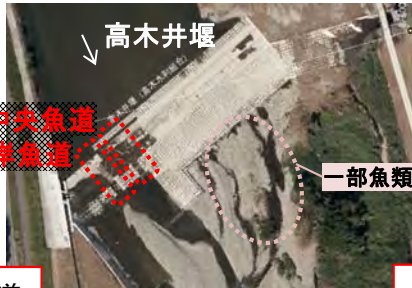
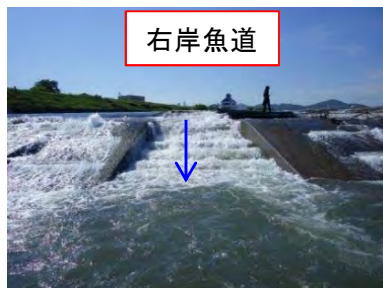
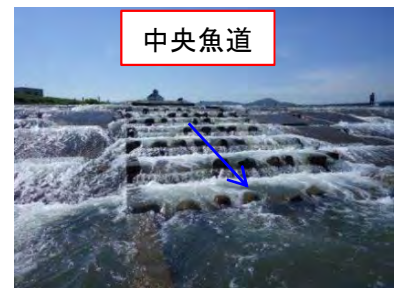
- 高木井堰の魚道は、設置後、平成27年3月に改築を行ったが、魚道の一部が平成27年度の出水で破損しており、魚道内の水位が確保できていない箇所がある。
- いずれの設計対象種も、改築後の遡上確認数は少ない。井堰直下でのまとまった蝸集も確認されていないため、**魚道を遡上可能ではあると考えられるが、移動経路として十分機能しているかどうかは明らかでない**。高木井堰に到達する個体そのものが少なかったと考えられるが、アユについては改築前から確認数が少ないため、三ヶ井井堰を通過した個体が途中で留まっている可能性も考えられる。
- ただし、アユは、改築後に確認数が増加しており、これは改築による改善傾向と考えられる。一方で、水位の高い時(軍行橋水位0.70m)に遡上が確認されておらず、これは階段式魚道の奥行きが狭い部分で緩流域を十分確保できていない可能性が考えられる。
- 井堰直下では、魚類は左岸濤筋に一部が迷入しているが、全体として右岸寄り~中央の本流で確認されており、魚道入口への誘導は問題ないと考えられる。
- 魚道改築による連続性の改善が十分なものかどうかを明らかにするため、**今後、破損箇所を修復の上、さらなるデータの蓄積が必要**と考えられる。

改築後も破損箇所周辺で水位が確保できていない。

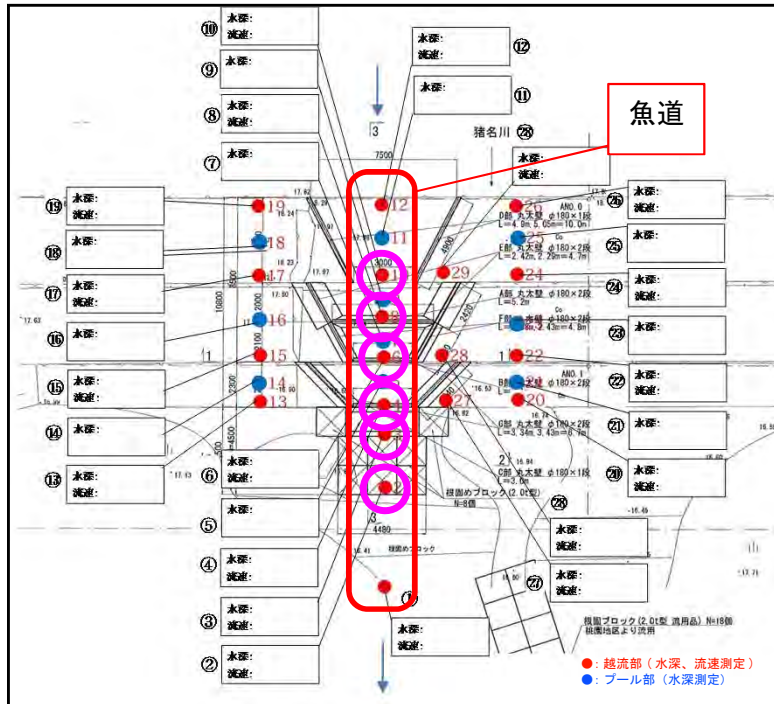
物理環境(水深・流速)測定位置 (久代北台井堰)

- 久代北台井堰の魚道では、設計対象種の遡上確認数は少数であり、物理環境調査実施時の遡上はほとんどない。下流の高木井堰ですでに確認数が少ないため、久代北台井堰周辺に遡上してくる個体そのものが少ないと考えられることから、**魚道が設計対象種の移動経路として十分機能しているかどうかは明らかでない**。ただし、いずれの設計対象種もこれまでに遡上が確認されており、これらの種の遡上自体は可能である。
- 井堰直下では、左右兩岸の滯筋に一部の魚類が迷入している。全体としては魚道直下付近で魚類が確認されているが、広い流路の中央に魚道が設置されていることから、流量や、井堰直下の砂州の形状によっては、岸際沿いに遡上してきた魚類が魚道の入口を見つけにくい可能性が考えられる。
- 設計対象種の遡上状況を明らかにするため、**今後さらなるデータの蓄積が必要**と考えられる。

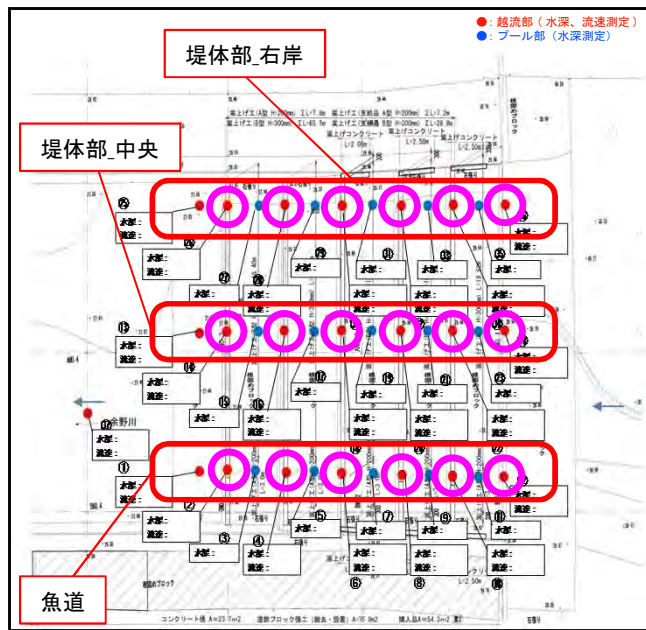
物理環境(水深・流速)測定位置 (余野川落差工)

モクズガニは、物理データのない調査でのみ遡上を確認。

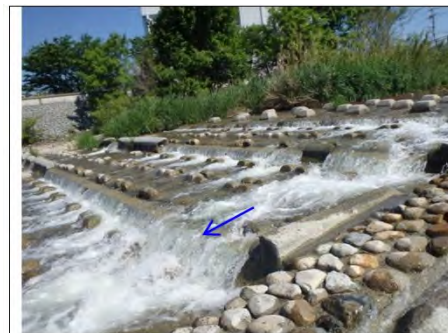
魚道

- 余野川落差工の魚道では、設計対象種の遡上確認数はごくわずかであり、物理環境調査実施時の遡上はアユ1個体のみである。余野川落差工周辺に遡上してくる個体そのものが少ないと考えられることから、**魚道が設計対象種の移動経路として十分機能しているかどうかは明らかでない**。ただし、設計対象種のうちアユとモクズガニはこれまでに遡上確認されており、これら2種の遡上自体は可能である。
- 落差工直下では、魚類は主に魚道のある左岸寄りの本流で確認されており、魚道入口への誘導は問題ないと考えられる。
- 設計対象種の遡上状況を明らかにするため、**今後さらなるデータの蓄積が必要**と考えられる。
